Klassifisering av dammer

Anleggseier	Navn Sognekraft AS		Org.nr.: 916 069 634
	Postadresse Postboks 3 6891 Vik i Sogn		E-post post@sognekraft.no
Anleggets navn, beliggenhet og byggeår	Navn på dam Dam Mundalselva		Ev. navn på tilhørende kraftverk: Mundalselva kraftverk
	Fylke Sogn og Fjordane	Kommune Sogndal	Planlagt ferdig år/byggeår: 2015
Formål	Kraftproduksjon <input checked="" type="checkbox"/>	Vannforsyning <input type="checkbox"/>	Annet (spesifiser)
Damtype	Betongdam <input checked="" type="checkbox"/>	Fyllingsdam (jord/stein) <input type="checkbox"/>	Annen damtype (spesifiser)
Fundament	Fast fjell <input checked="" type="checkbox"/>	Løsmasser <input type="checkbox"/>	
Dimensjoner	Damhøyde, fra laveste punkt i fundamentet til damtopp (m): 4	Fribord fra høyeste regulerte vannstand (HRV) til damtopp (m): 0,8	Lengde damtopp (m): 16
Magasin	Oppdemt magasinvolum (m ³) ved høyeste regulerte vannstand (HRV), dvs. den vannmengde som renner ut hvis dammen fjernes: 900

Vedlegg 1 – Kart som viser beliggenhet av dam og berørt vassdragsstrekning.

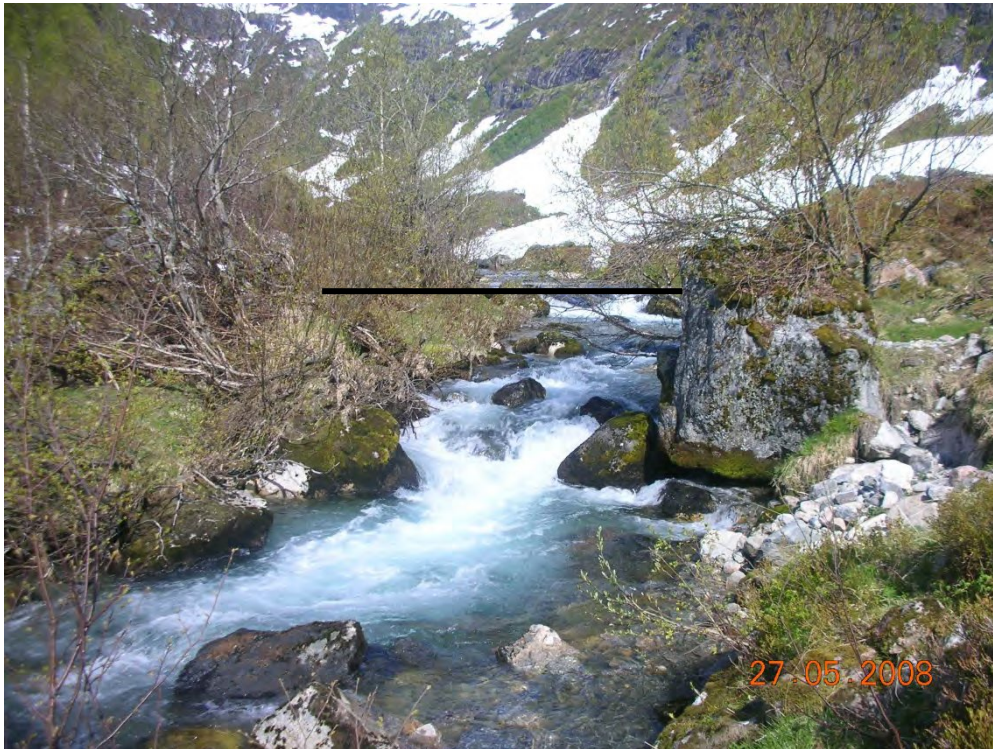
Foto 1. Damområdet sett frå nedstrøms side. Damtopp illustrert med svart strek. Dammen vert plassert oppstrøms stor stein til høgre i bilete.

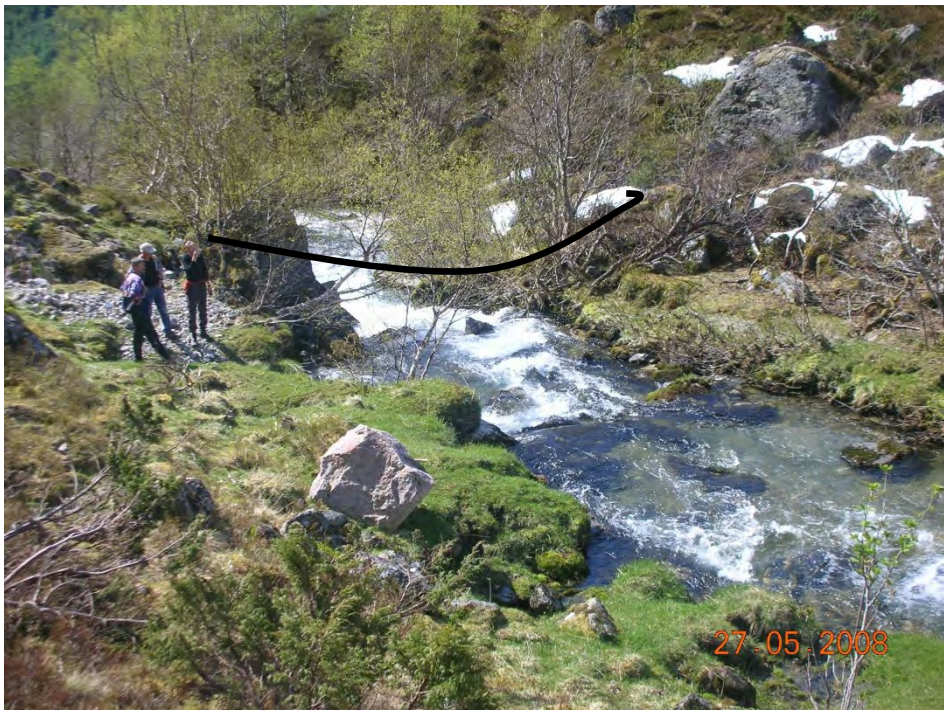
Foto 2: Damområde sett frå oppstrøms side. Dam illustrert med svart strek. Stor stein som vist på førre bilete visar til venstre i bilete.
