# FUNKSJON TIL COANDAINNTAKSRISTER

ERFARING FRA DYRKORN KRAFTVERK

**Tittel:**       **FUNKSJON TIL COANDAINNTAKSRISTER –  
ERFARING FRA DYRKORN KRAFTVERK**

**Title:**        **PERFORMANCE OF COANDA INTAKE SCREEN –  
EXPERIENCES FROM DYRKORN HYDRO POWER PLANT**

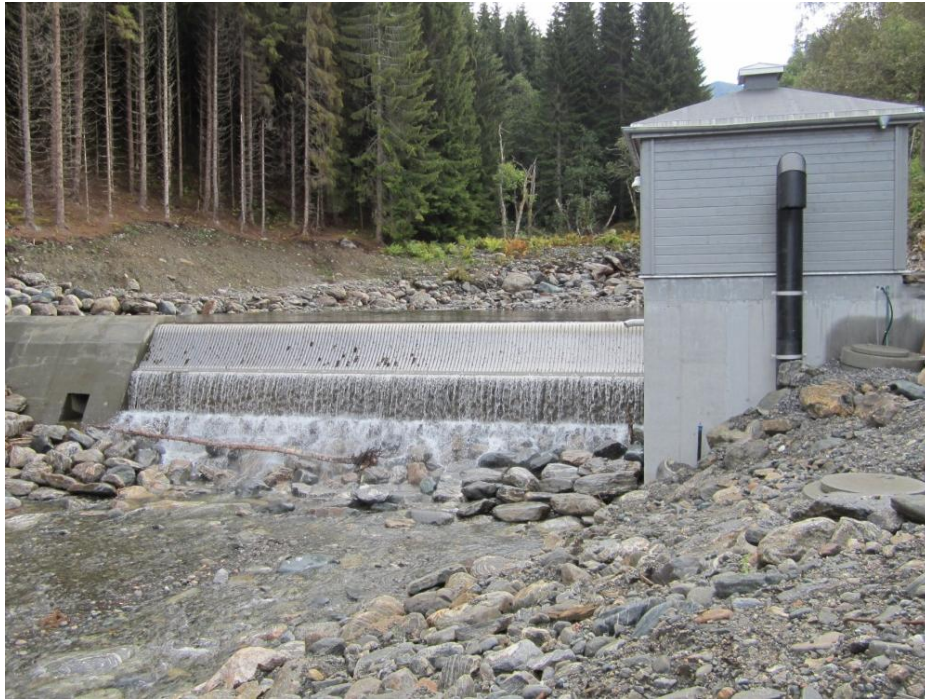
Dyrkorn kraftverk er det første kraftverket i Norden med coandainntak, og ligger i bygda Dyrkorn på Sunnmøre (Figur 3). Inntaket ble bygget av Tafjord Kraftproduksjon AS og ble satt i drift i juni 2011. Forventet årsproduksjon for kraftverket er ca. 10 GWh. Kraftverket utnytter 220 meter fallhøyde i Dyrkornelva. Elva er forholdsvis liten, men har stort fall over en kort strekning. Elva begynner på over 500 meter over havet, og har lengde på ca. 4200 meter. Det gir gjennomsnittlig gradient på over 1:10.

Kraftstasjonen ligger ved Storfjorden, mens inntaket ligger ca. 900 meter nordover i luftlinje. Fra inntaket føres vannet ned til stasjonen i nedgravd rørgate, hvor røret har innvendig diameter 800 millimeter. Coandarista til inntaket er levert av Dulas Ltd og har oppgitt kapasitet på 140 l/s/m. Totalt er det installert 15 moduler, hver av bredde en meter, slik at lengden til inntaket er 15 meter. Det gir total inntakskapasitet på 2,1 m<sup>3</sup>/s. Inntaket har dermed overkapasitet, da slukeevnen til kraftverket er ca. 1,5 m<sup>3</sup>/s. Restvannføringen på opptil 0,6 m<sup>3</sup>/s vil gi tilbakespyling av den nedre delen av rista. Tilbakespyling vil begynne ved vannføringer over 1,5 m<sup>3</sup>/s (Skudal, 2011). Utformingen av coandainntaket på Dyrkorn er normal, med samlekanal og trykkreguleringskammer. Samlekanalen er 15 meter lang, med svak helning. Kammeret har bredde på fire meter, og lengde på ti meter. Den vertikale avstanden fra topp av turbinrør i kammer til nedre del av coandarist er 1,1 meter. Det gir et aktivt reguleringsvolum på 44 m<sup>3</sup> i inntakskammeret.

**Figur 3: Coandainntak ved Dyrkorn Kraftverk (Foto: H. Opaker)**

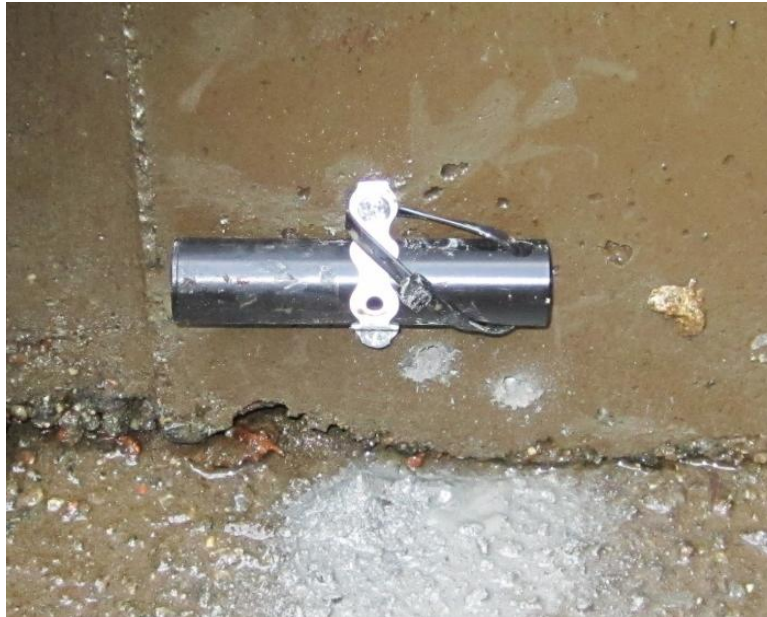
Det ble utplassert 5 målere av typen Vemco Minilog-II. To målte lufttemperatur, hvorav en i samlekanal og den andre på utsiden av lukehuset. De resterende tre målerne registrerte vanntemperatur i reguleringskammeret og i begge ender av samlekanalen. Minilog-II logger temperatur ved på forhånd spesifiserte tidsintervaller. Nøyaktigheten er oppgitt å være 0,1 °C (vemco, 2012). For vårt formål ble det valgt å sette dem til å logge med tidsintervall 30 minutter. Det ble valgt etter å ha studert prøvemålinger høsten 2011. Det virket som de vesentlige endringene i temperatur ble registrert, og at store svingninger mellom målingene ikke forekom. Samtidig ga intervallet håndterlige datamengder. Målerne ble festet til betongen med metallbånd (Figur 8).

**Figur 8: Minilog-II på veggen i reguleringskammer nede ved betongsåle (Foto: H. Opaker)**

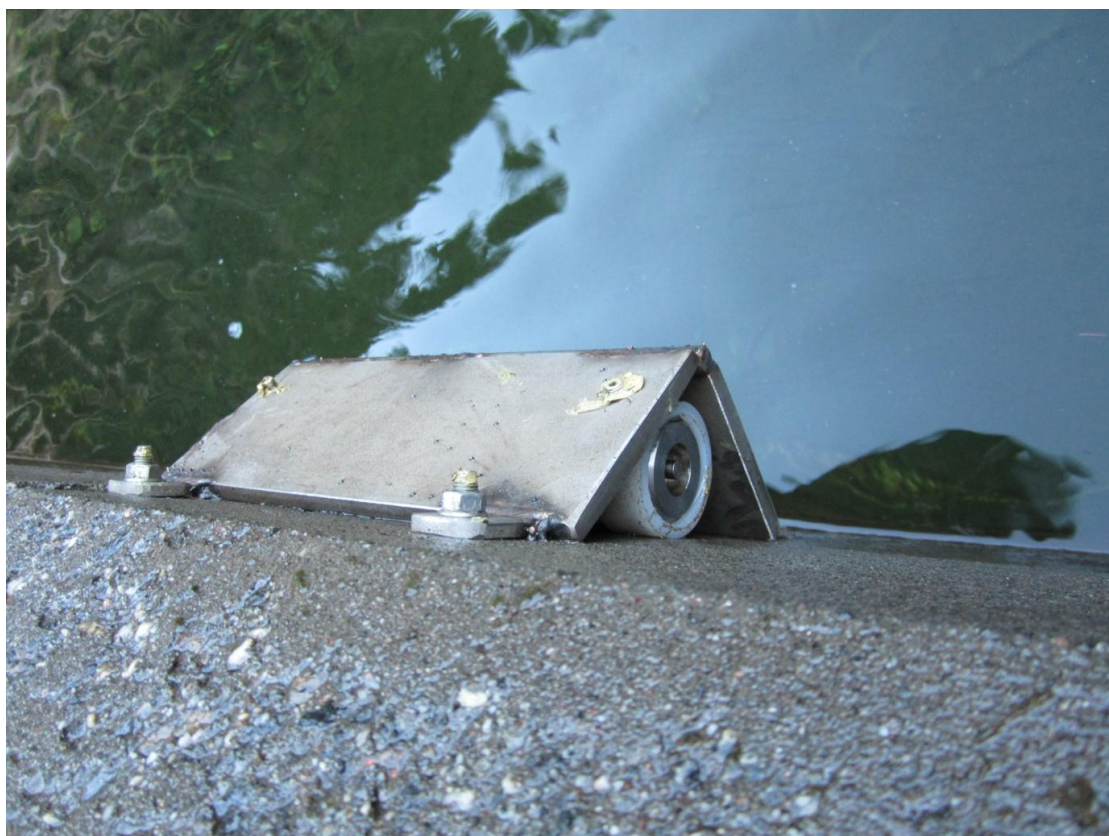
Det ble valgt å måle kun temperatur med SBE 39. Måleintervallet ble satt til 15 minutter. Årsaken til at den ble satt til å måle oftere enn miniloggerne, er at den har finere oppløsning. På Dyrkorn ble måleren plassert ca. 0,2 meter under damkrona. Den ble plassert høyt opp mot vannspeilet i håp om å registrere underkjølt vann, samtidig måtte den dykkes noe for å unngå problemer med is. Måleren ble plassert i et ståldeksel som beskyttet den (Figur 9).

**Figur 9: Plassering av SBE 39 på inntaksdam (Foto: H. Opaker)**

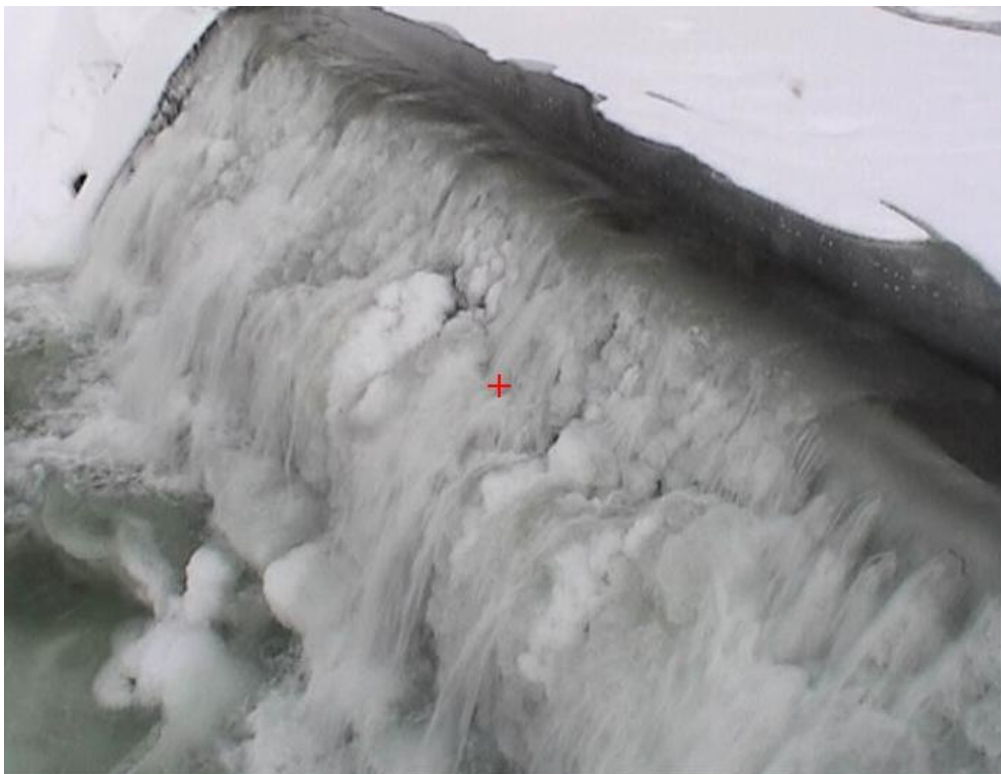
Figur 22 viser hvordan inntaket så ut 8. desember kl. 11. Det har dannet seg et massivt islag med tykkelse anslått til ca. 0,3 meter over hele rista. Utseende til isen minner mye om bunnis. Anslagsvis 30-40 liter vann i sekundet kom gjennom inntaket i den perioden.

**Figur 22: Gjenfrost coandarist (Foto: Tafjord Kraftproduksjon AS)**

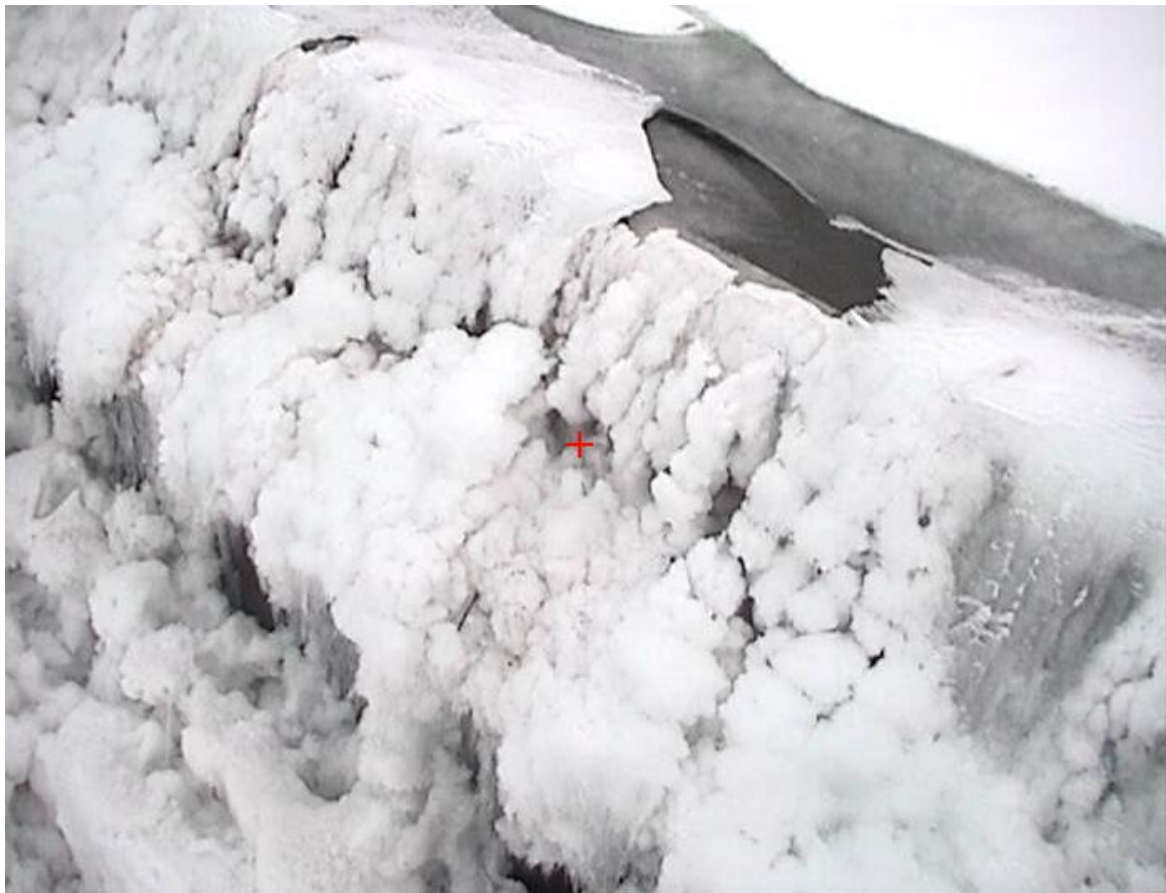
Etter at kraftverket stoppet ble det bestemt at det ikke skulle gjøres tiltak for å åpne opp inntaket, men heller la situasjonen utvikle seg av seg selv. Morgenen 9. desember ble det observert at det ikke rant vann over islaget på rista. Inntaket fungerte nå som normalt (Figur 23). I følge Per Kåre Skudal kunne kraftstasjonen ha blitt kjørt i gang ved midnatt, men det ble ventet til kl. 9.15 den 9. desember. Totalt ble driftstansen på 39 timer, mens den kunne ha vært ca. 30 timer (mailkorrespondanse med Per Kåre Skudal, 9.12.2011).

**Figur 23: Coandarist med fritt innløp vann under islag (Foto: Tafjord Kraftproduksjon AS)**

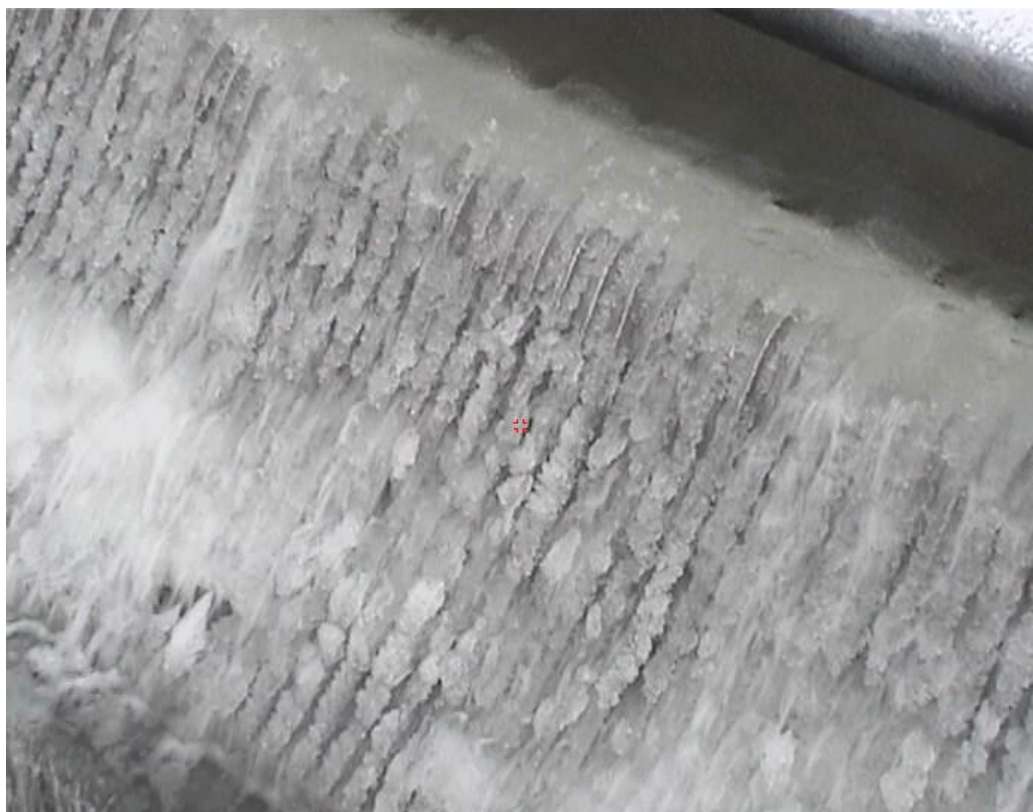
I forhold til de foregående tilfellene hvor coandarista har fryst igjen, skiller tilfrysningen 5. januar seg ut. Isen bygde seg ikke opp fra bunnen av rista. Figur 31 viser hvordan det har lagt seg is rundt boulder bars-ene. Bildet er tatt ca. kl. 10.20, og inntaket er tett.

**Figur 31: Gjenfryst coandarist (Foto: Tafjord Kraftproduksjon AS)**

Hva som forårsaket tilfrysningen 5. januar er mer uklart. Ut fra tidlige bilder så sees det tydelig at det ligger is langs boulder bars-ene. Isen har ikke bygd seg opp fra bunn av rista slik som den 20. desember. Det kan tyde på at tilfrysningen ikke skyldtes sarr, men heller nedkjøling av rista eller eventuelt en kombinasjon. Dessverre finnes det ikke målinger for temperatur på rista etter 22. desember.

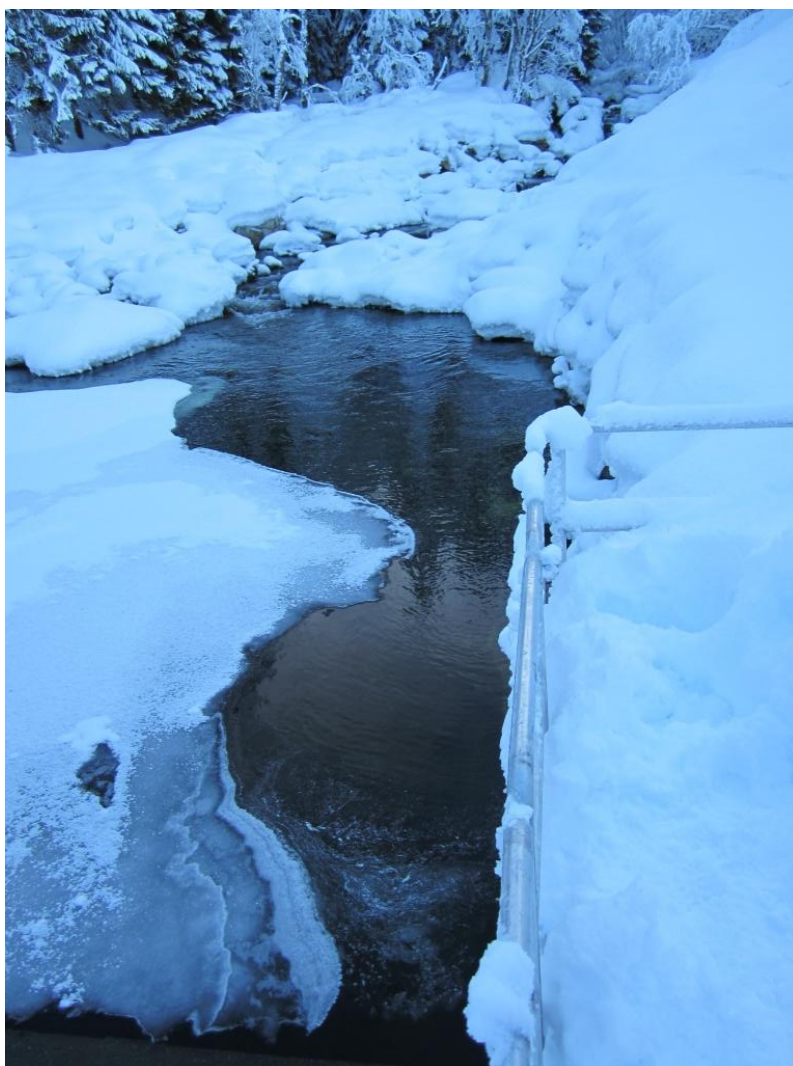
En befaring ble foretatt på Dyrkorn 20. januar 2012. Vannføringen i elva var omtrent 300 l/s, grunnet lite nedbør i januar. Ved inntaket ca. kl. 10.45 ble det observert at det var i ferd med å danne seg is nederst på coandarista nærmest lukehuset. På det tidspunktet hadde større deler av inntaksmagasinet, anslagsvis ca. 75 %, et isdekke. Kun et mindre område langsmed land mot lukehuset var åpent (Figur 32). Lengden på råka er ca. 15 meter, mens bredden varierer fra ca. 1,5 til 5 meter. Totalt var arealet av åpent vann anslagsvis ca. 50 m<sup>2</sup>. Det var kald vind på Dyrkorn 20. januar. Vinden bidrar til økt nedkjøling av vann på grunn av økt fordampning.

**Figur 32: Åpen råk på inntaksdam (Foto: H. Opaker)**

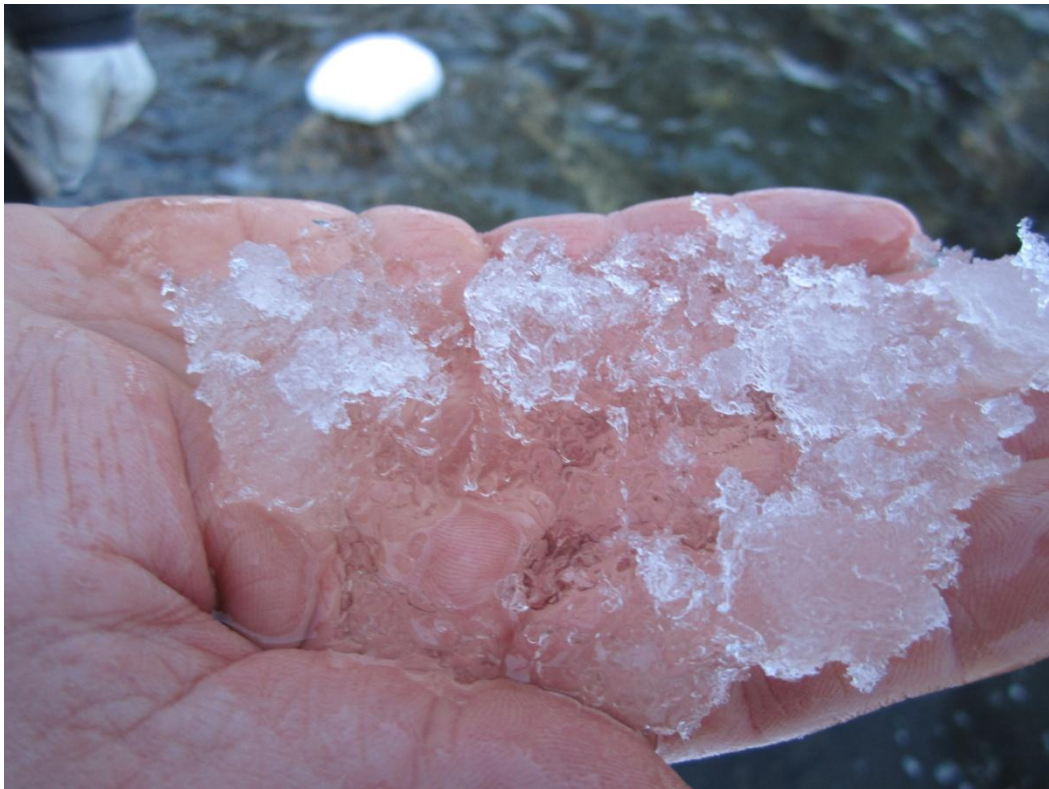
I den åpne råka ble det fra damkrona observert sarr, både enkeltpartikler og større klumper. Klumpene hadde samme konsistens som slush (Figur 33). Ved innløpet til inntaksmagasinet var det også sarr, og det ble her sett en sarrpannekake med diameter ca. 0,3 meter. Strømningsforholdene i elva oppstrøms og i innløpet til magasinet, med mye turbulens, bidrar høyst sannsynlig til sarrproduksjonen.

**Figur 33: Sarr fra elva (Foto: H. Opaker)**

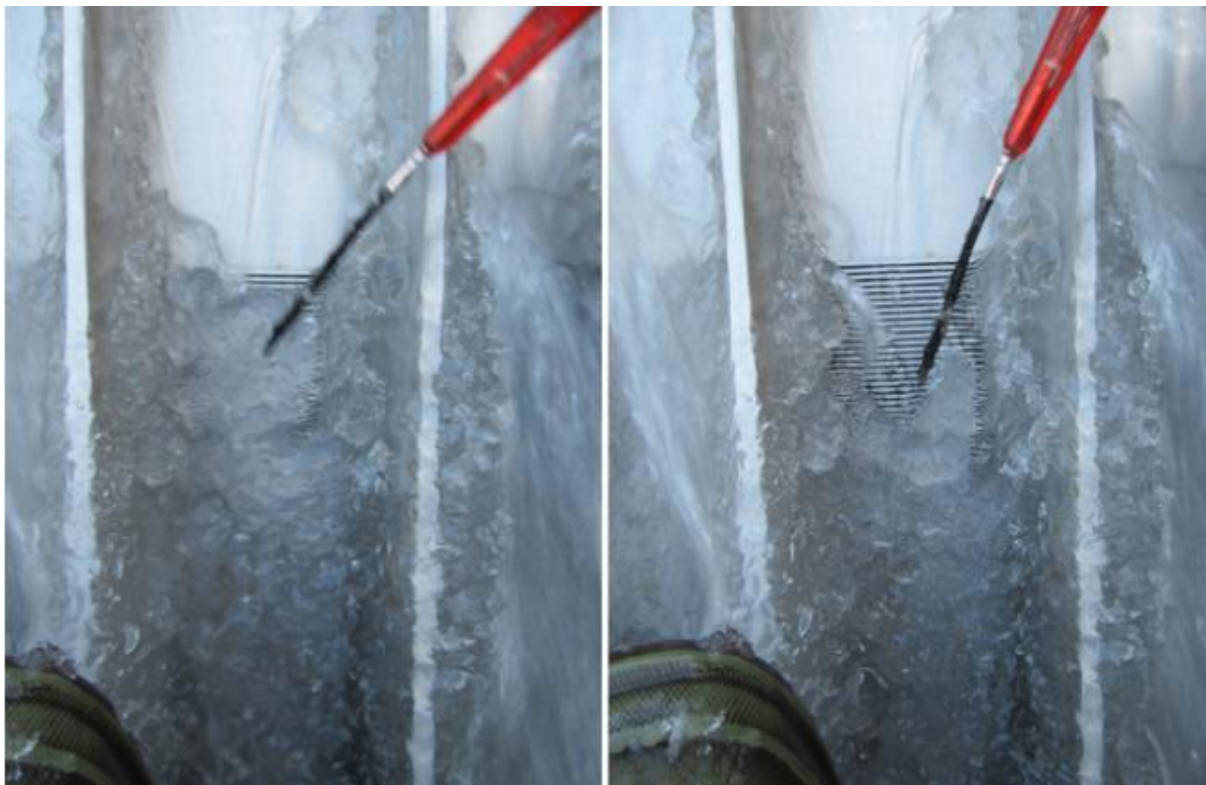
Senere, omtrent klokka 13, hadde gjenfrysingen økt i tempo. Sarret lå så tett i overflaten av vannet at nærmest damkrona begynte det å danne seg et isdekke. Ved undersøkelse var den nye isen på rista myk, porøs og inneholdt mye vann, noe som er typisk for is som dannes fra sarr. Isen skilte seg dermed klart fra eldre is på boulder bars-ene som var hard og kompakt. Det lå is fra sarr langs bunn av hele rista, men klart mest ved enden med den åpne råka. Det rant vann over coandarista langs hele dens lengde, men det var tydelig at vanntapet var størst der det lå mest sarr. Kraftverket var fortsatt i drift, men med redusert produksjon. Ved minstevannsmålet hadde vannføringen økt fra ca. 50 l/s til 80 l/s. For å se om isen som la seg på coandarista også trengte inn mellom stavene, som har lysåpning på en millimeter, ble det brukt en skrutrekker som ble stukket inn mot åpningene. Det ble gjort på 5-6 bredder mellom boulder bars. Vertikal lengde av isen som ble fjernet var mellom 0,3-0,4 meter. Undersøkelsen viste at isen som la seg på rista var et rent overflatefenomen. Samtlige av spalteåpningene som ble undersøkt var åpne og rene uten noe tegn til is (Figur 35).

**Figur 35: Avskrapning av sarr (Foto: H. Opaker)**

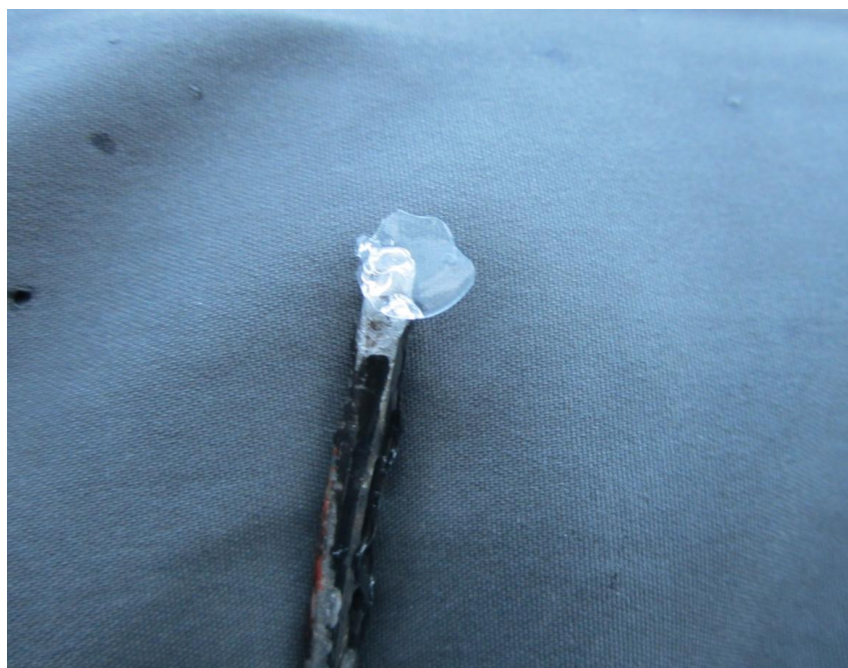
Ved senere undersøkelser av isen på rista ca. kl. 16 ble det funnet aktive sarrpartikler. Med aktiv menes at de fortsatt er klebrige. Partiklene var typisk for sarr diskosformede, og med diameter på ca. 2-4 millimeter (Figur 36). Partiklene klistret seg til skrutrekkeren som ble brukt, og var deretter meget vanskelige å få av. Partikkelen avbildet i Figur 36 er uniform med avrunde kanter, men det ble også funnet partikler med skarpe kanter.

**Figur 36: Aktiv sarrpartikkel (Foto: H. Opaker)**

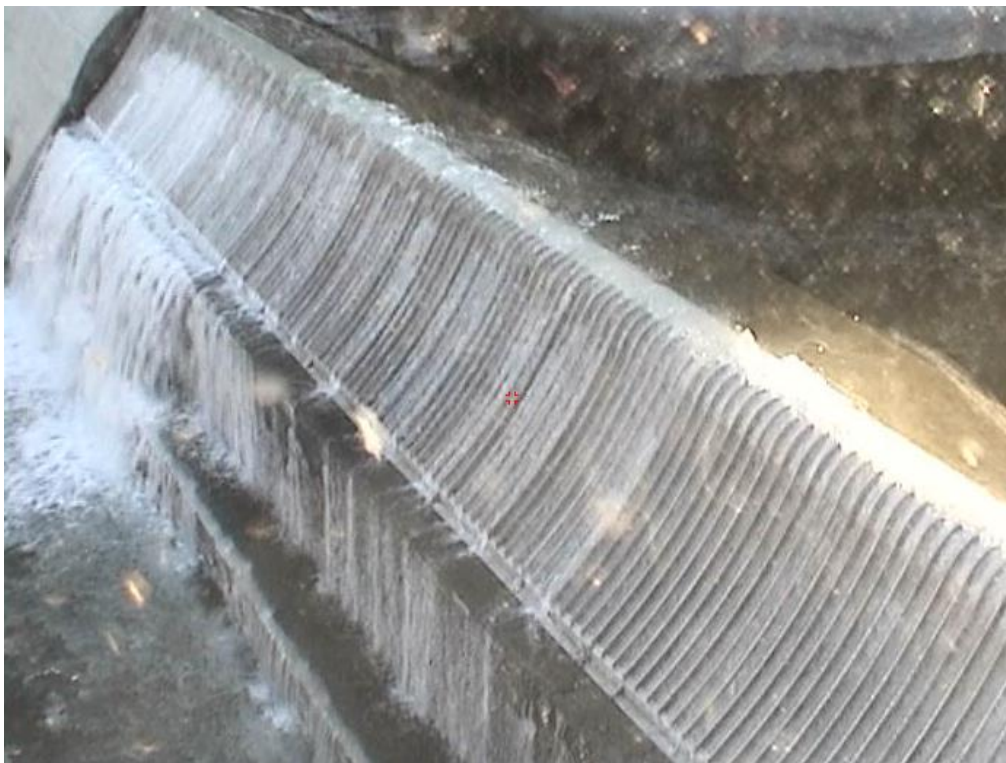
Mellom 15.-18. april var det kortere driftstans (3-5 timer), eller redusert produksjon hvert døgn om natta. Det ble tidlig om morgenen observert at det lå is langs boulder bars-ene. Data fra SBE viser at vanntemperaturen sjelden var under  $1^{\circ}\text{C}$  de døgnene, og det var ikke nedbør på Sjøholt (eklima, 2012). Figur 42 er fra 17. april ca. kl. 08.30. På bildet skinner solen på nærmeste del av rista, og tiner opp isen. På den andre delen renner vann over rista.

**Figur 42: Coandarist delvis gjenfryst 17. april (Foto: Tafjord Kraftproduksjon AS)**

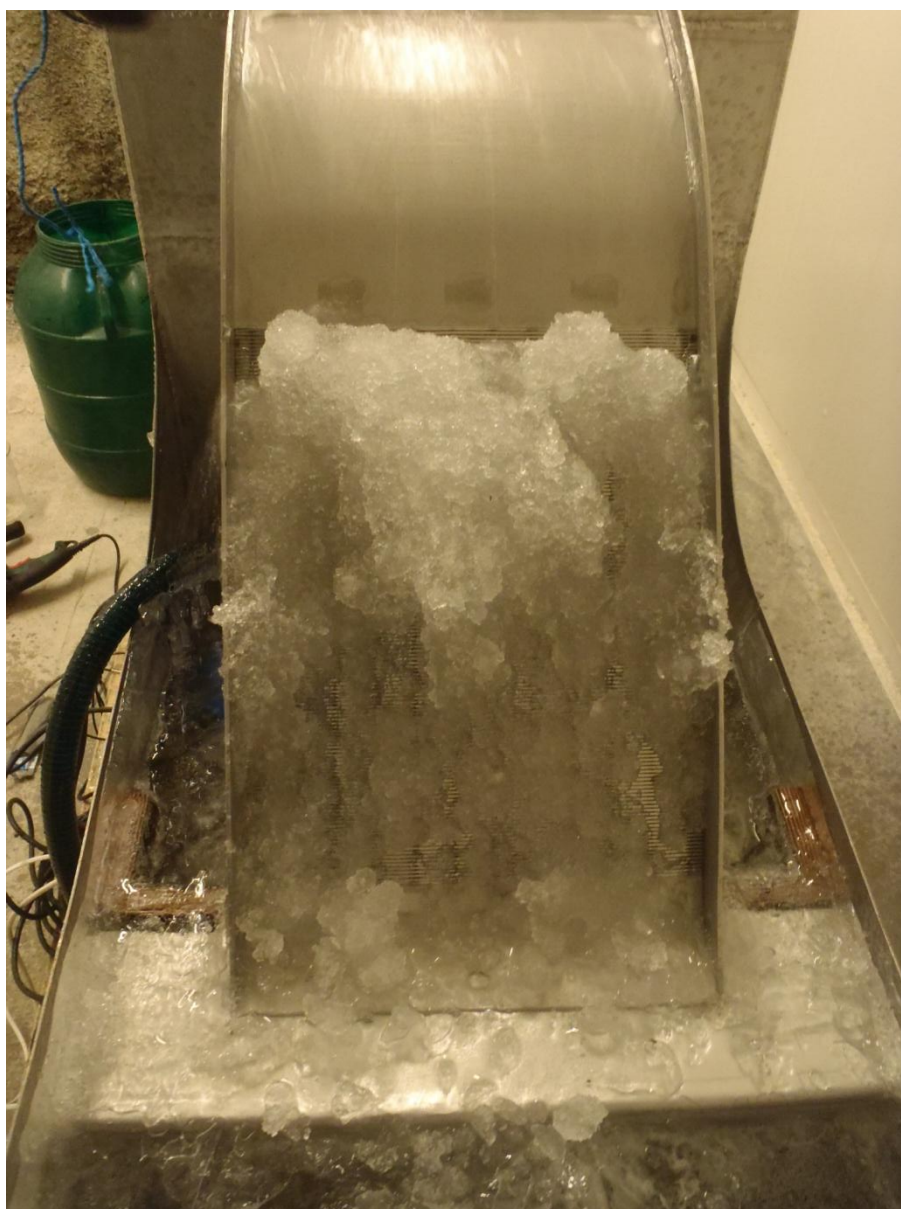
Forsøk 1: Før start var rista ren for is. Inntak av vann gjennom rista skjer på de øverste 20-30 millimeterne. Etter start av forsøket la is seg nedenfor inntakssonen i en bredde av ca. 20 millimeter. Her bygde det opp seg en isrand. Noe skled over isranden, eller dyttet deler av randen videre ned til bunnen av rista. Ved slutt av forsøk var isranden rett nedenfor inntakssonen av tykkelse ca. 50 millimeter. Betrakkelig mindre is lå spredt nedenfor isranden (Figur 43). Inntaket var fortsatt i funksjon, men det sprutet opp vann punktvis der isen gikk opp til akselerasjonsplata. Fra baksiden kunne det sees enkelte ispartikler mellom stavene.

**Figur 43: Islag ved slutt av forsøk – 5 °C (Foto: H. Opaker)**

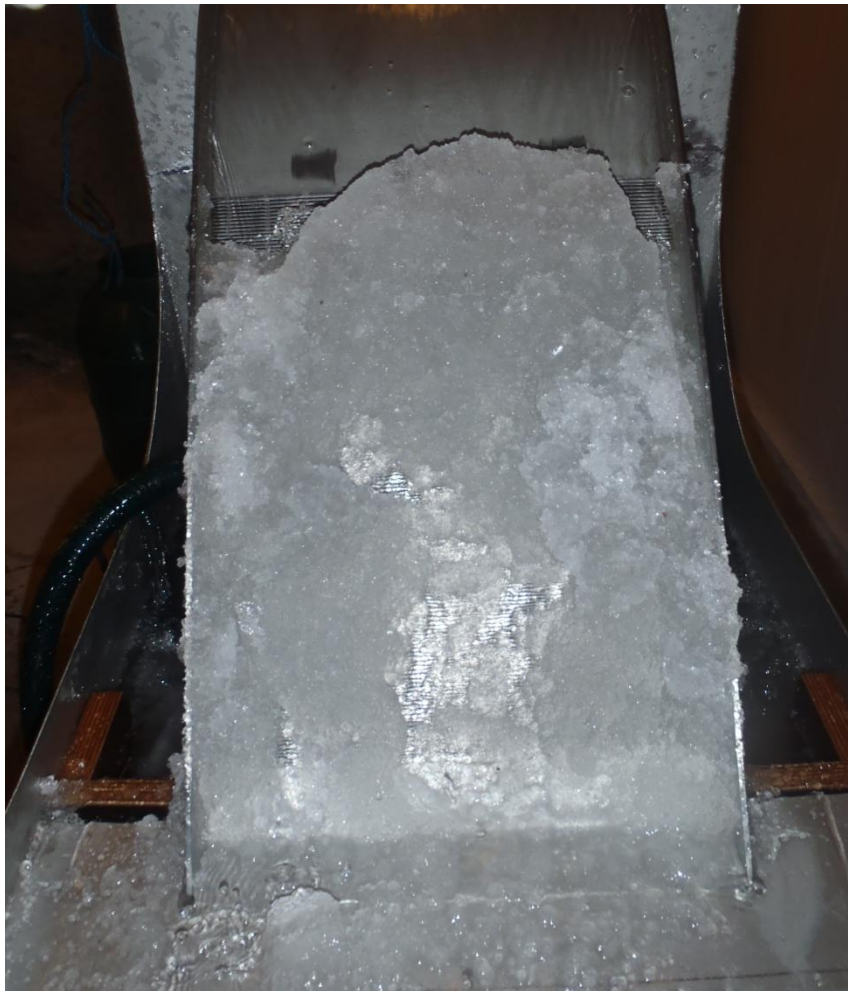
Forsøk 2: Ved start av forsøk var det is på rista etter forrige forsøk. Isen ligger som ei tynn hinne på stavene, og også punktvis mellom stavene. Sammenfallende resultat som i forsøk 1, men med en mindre forskjell i hvordan isen la seg. Den la seg til å begynne med nederst av rista, så etter ca. 10 sekunder stoppet noe is nedenfor inntakssonen. Det førte til en oppstuvning av is øverst på rista (Figur 44).

Figur 44: Islegging ved slutt av forsøk - 7 °C (Foto: H. Opaker)

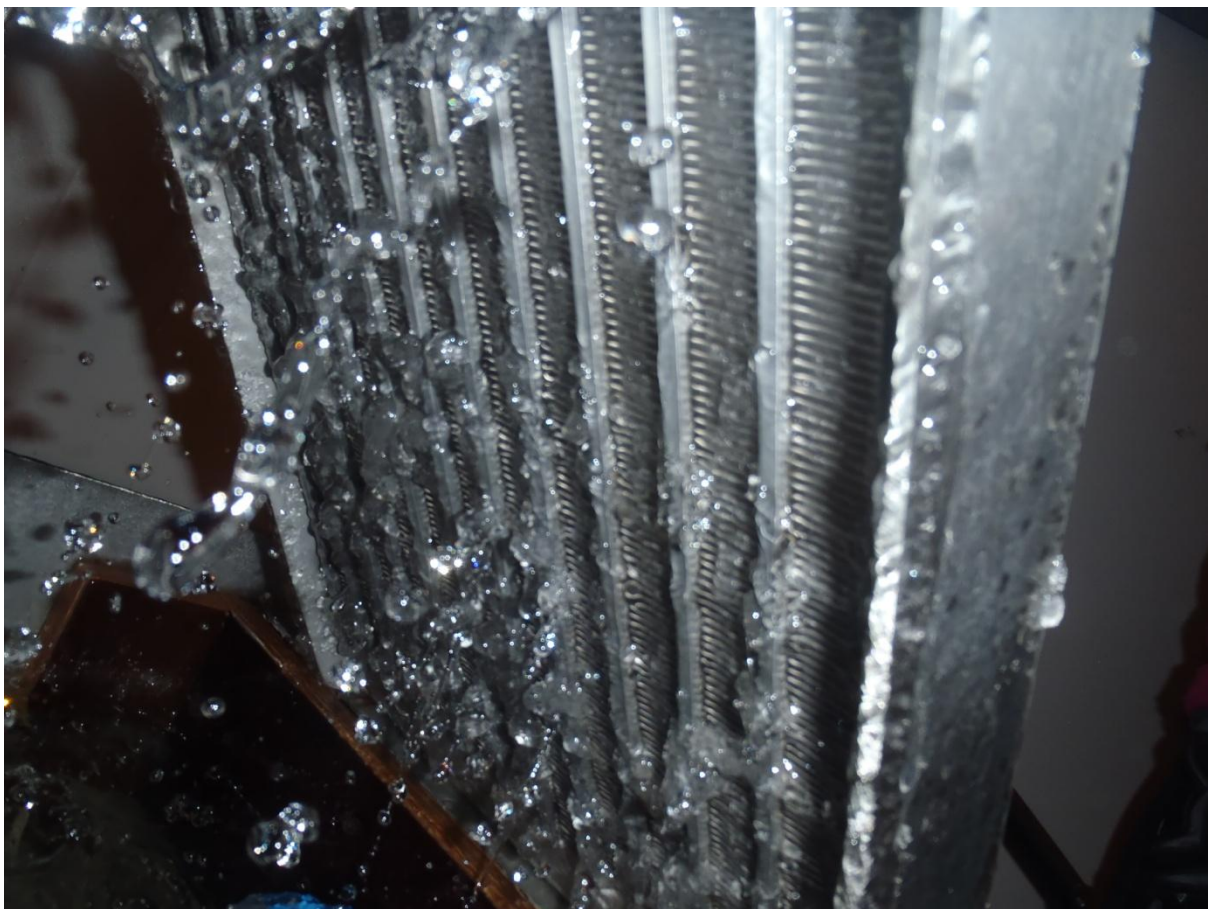
Figur 45: Bakside av rist ved forsøk -10 C (Foto: H. Opaker)

Forsøk 2: Isen begynte først å legge seg nederst på rista, og bygge seg opp videre derfra. Etter ca. 30 sekunder festet også noe seg i sonen nedenfor vanninntaket. Sluttresultatet ble likevel likt som for forrige forsøk. Det lå et relativt jevnt isdekke av tykkelse 20-30 millimeter over store deler av rista ved slutt av forsøk. Undersøkelse av is mellom staver og bakside av rist ga samme resultat som forrige forsøk. Vannføringen var økt til normalen ved å helle i ca. 20 liter vann i oppsamlingsbassenget før forsøket startet.

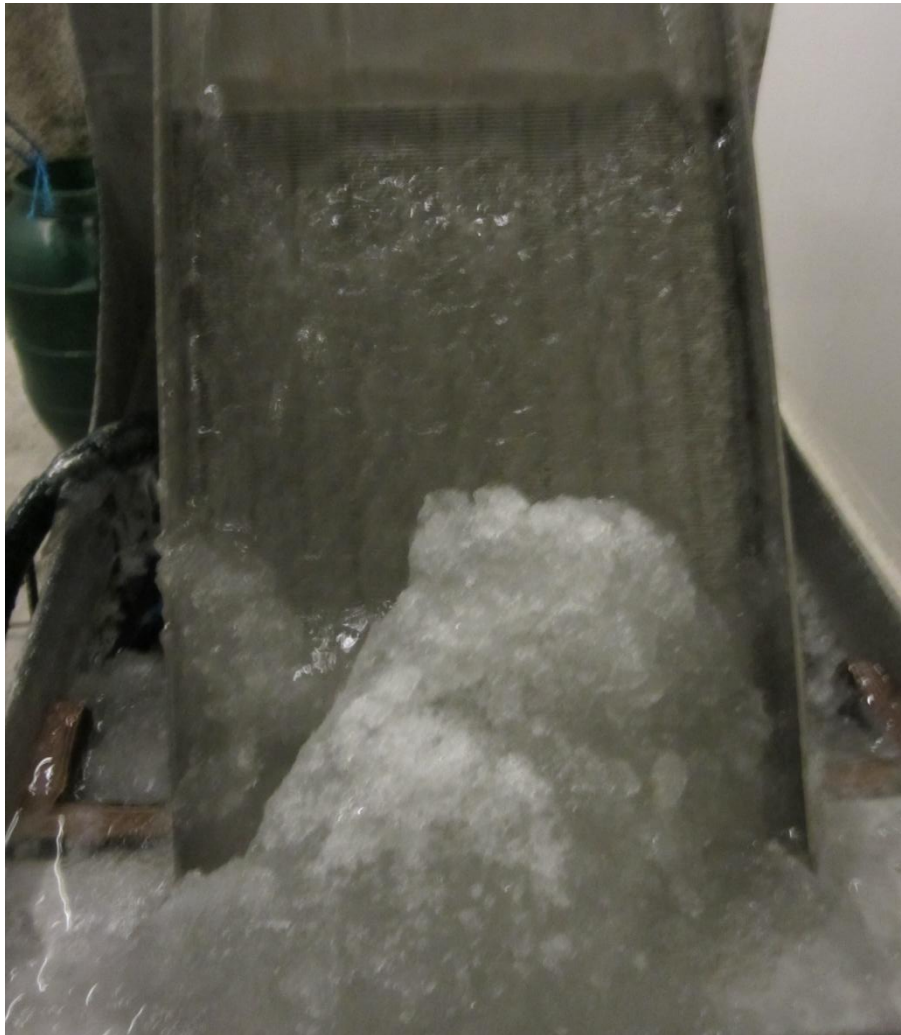
**Figur 47: Islegging ved slutt av forsøk -15 °C (Foto: H. Opaker)**

Forsøk 1: Ved start av forsøk var rista forholdsvis ren for is. Eneste is var enkelte isperler nedenfor inntakssonen. Ved tilsetting av slushblanding ble pumpa ikke avslått, da det virket usikkert om pumpa ville klare å starte igjen. Det medførte at slushblandingen kom mindre konsentert over rista enn tidligere. Romtemperaturen medførte også at deler av slushblandingen fikk en annen konsistens. De siste 4-5 begrene av blandingen hadde begynt å fryse til når de ble tilsatt. I starten var det tendens til at det startet å legge seg is rett nedenfor inntakssonen, men til slutt gled alt nedover og isen la seg i bunnen. Isen la seg også delvis mellom stavene slik at rista ble tett. Ved avskrapning var det et ca. 3-4 millimeter tykt islag jevnt over hele rista nedenfor inntakssonen og en stor isklump nederst på rista (Figur 47).

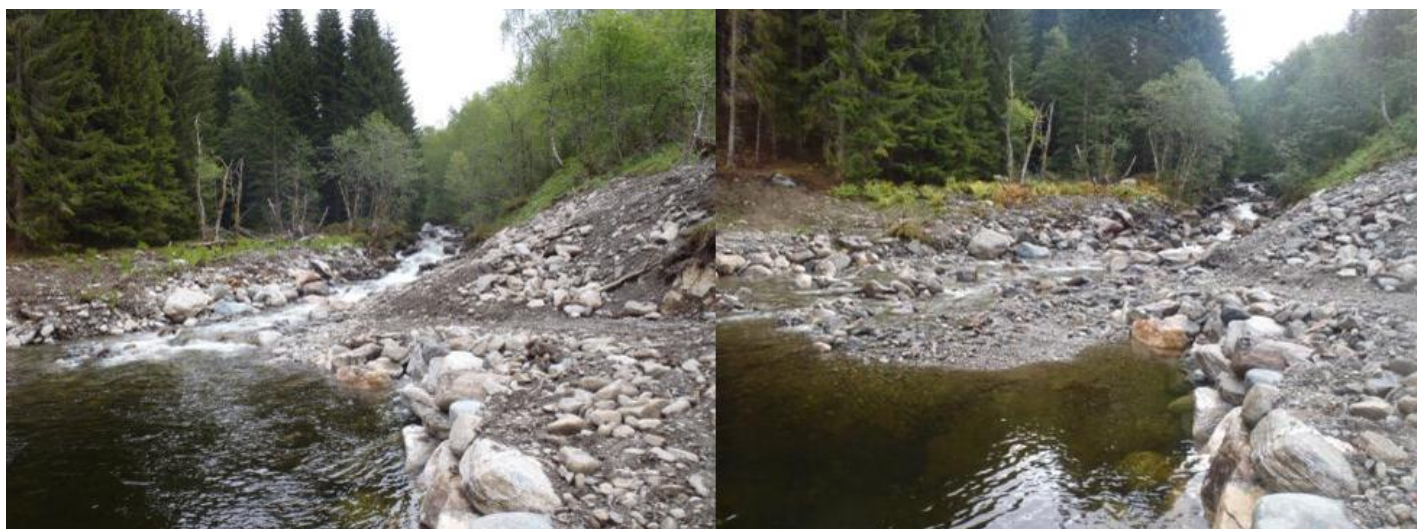
**Figur 49: Endringer i inntaksmagasin etter flom (Foto: H. Nøvik)**

Dyrkornelva har vist seg å ha ikke uvesentlig massetransport. Den 26. august ble det gått oppstrøms dammen langs elva for å se hvordan det så ut. Tidligere på sommeren hadde det i juni og juli vært flom, og det var tydelig at steiner i elva med diameter opptil ca. 0,5 meter hadde vært i bevegelse. Figur 49 består av to bilder fra inntaksmagasinet ved Dyrkorn tatt fra samme punkt. Venstre bilde er fra 26. mai, mens høyre er tatt 26. august. Bildene viser tydelig at det i tidsrommet har foregått massetransport.

Etter høsten og vinteren har det kommet ytterligere masser inn i magasinet. Massene har bygd seg fremover mot damkrona, og kanten av haugen er nå ca. 10 meter fra damkrona. Gjennomsnittlig dybde til haugen er anslått til ca. 0,75 meter. Lengden den har gått inn i magasinet er omtrent 8 meter. Med gjennomsnittlig bredde anslått til 6 meter, gir det volum lik  $36 \text{ m}^3$ . I tillegg fjernet Tafjord Kraft et par kubikkmeter sedimenter sist høst (samtale med Perry Aase, 2.5.2012). Totalt har det fra sommeren 2011 til våren 2012 kommet omtrent  $40 \text{ m}^3$  med sedimenter i inntaksmagasinet.

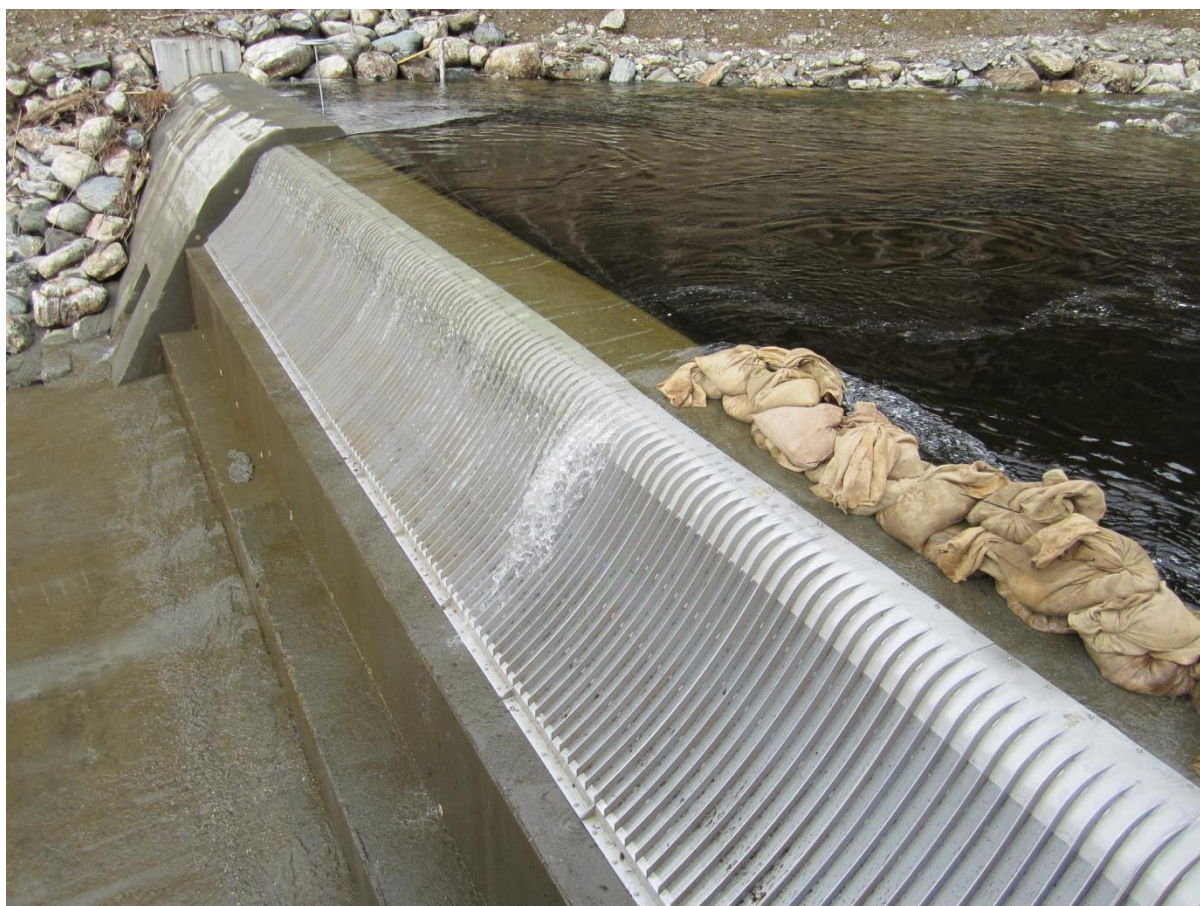
**Figur 51: Innsnevring av overløp med sandsekker (Foto: H. Opaker)**

For å få forskjellige punkter til vannføringskurva ble overløpet innsnevret ved hjelp av sandsekker. Det ble avlest høyde på vannspeil i inntaksdam på egen målestav oppsatt av Tafjord Kraftproduksjon AS. Med hjelp av sandsekker ble overløpet innsnevret med 3 og 5 meter (Figur 51).

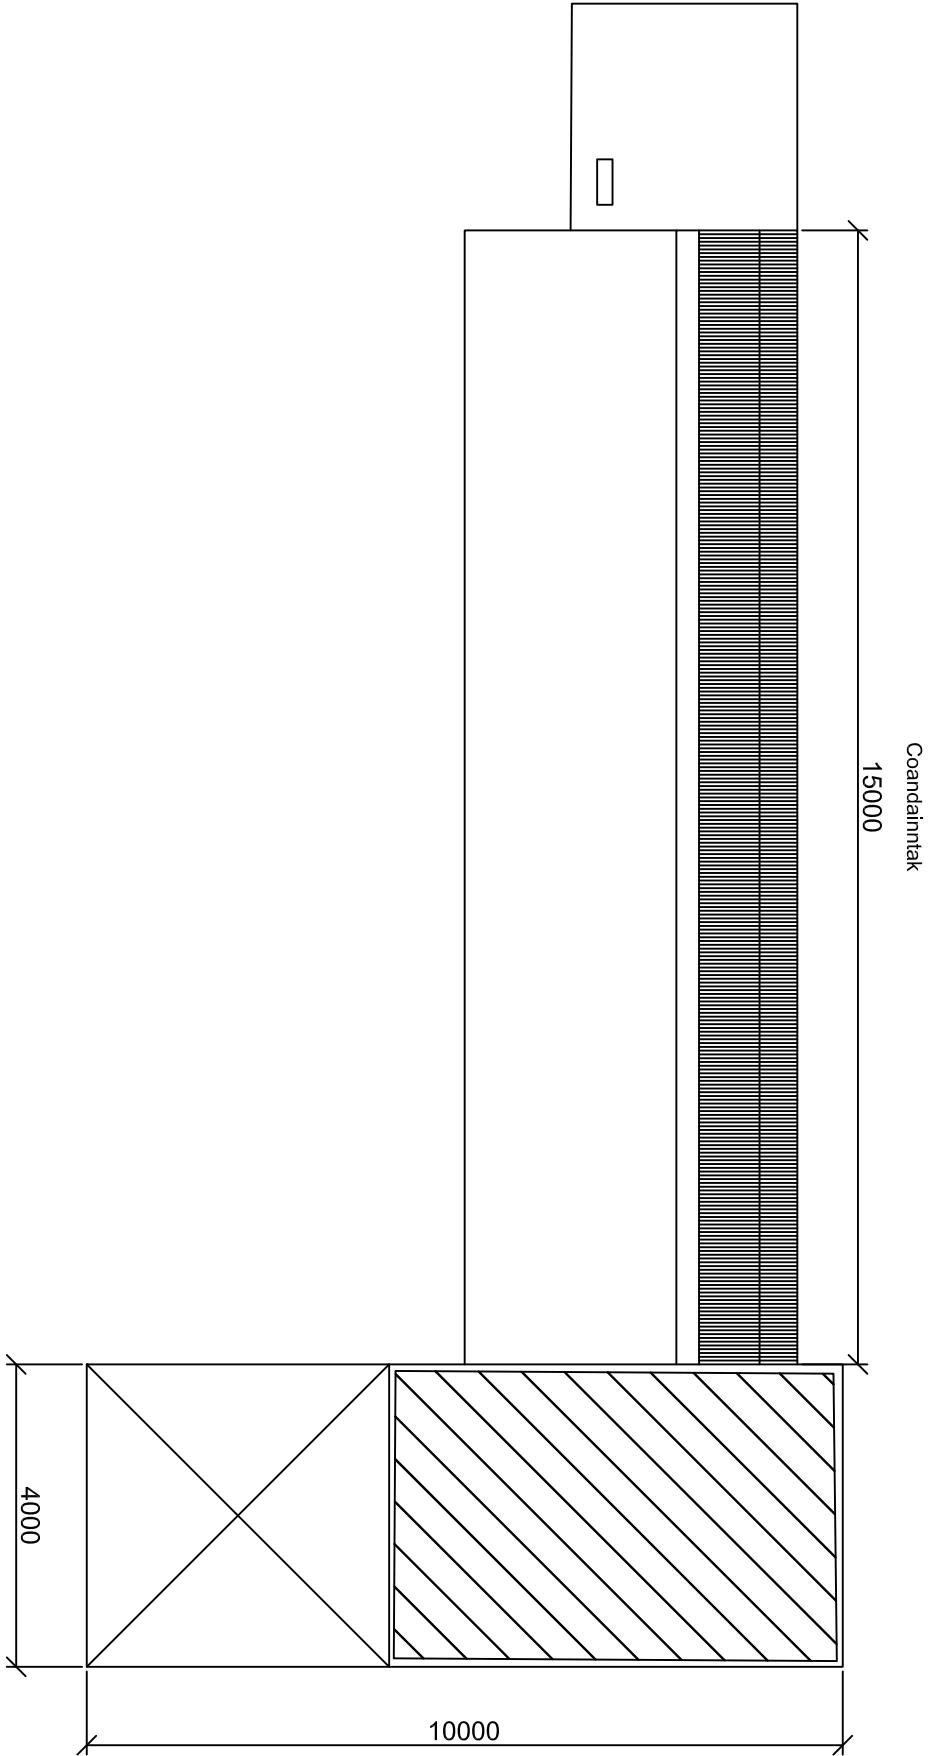
Dyrkorn, plan

- Dyrkorn Kraftverk
- 15m Coandainntak = 2100 l/s
  - Slukevne turbin = 1500 l/s
  - Turbin regulerar mot samleikum på 44m3
  - Samlekum = 4mx10mx1,1m = 44 m3

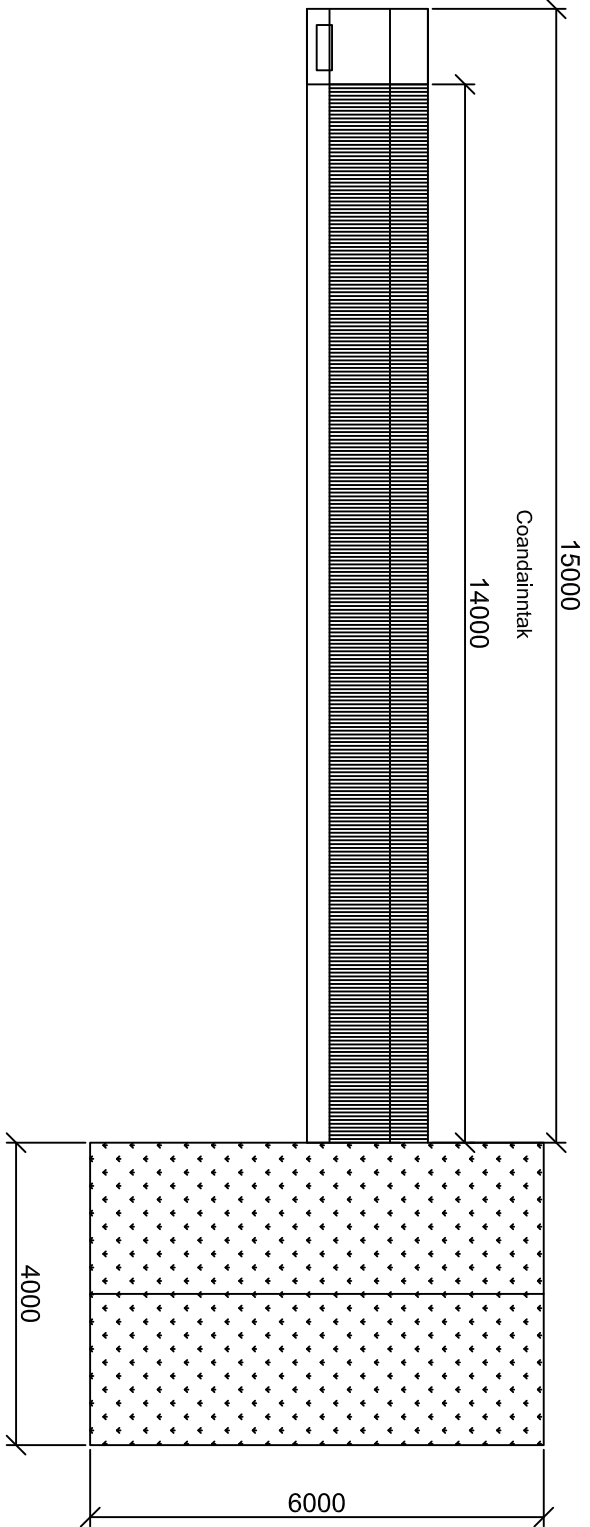
Kroken Kraft, Plan

- Kroken Kraftverk
- 15m Coandainntak = 1960 l/s
  - Slukevne turbin =1850 l/s
  - Turbin regulerar mot samleikum på mellom 75-100 m3
  - Samlekum anslått til 4mx6mx4m = 100m3 i søknad

Samlekum i Regndalen er målsett til 4m x 6m med ei djupne på 4m for å ha nok reguleringsvolum til turbinen. Samtidig er det skissert eit behov på mellom 75-100m<sup>3</sup> til dette reguleringsbehovet. Samlekum i Regndalen vil difor vere vesentleg djupare enn på Dyrkorn, og det vil vere nødvendig og skyte ut store mengder fjell for å kunne plassere samleikumen så mykje djupare enn elva/inntaket. Total høgde frå topp inntak til botnen av samleikum vil vere minimum 4.5 meter. På vedlagde skisse er det teikna minste reguleringsvolum. Skissa ligg ved som eige vedlegg.(Vedlegg nr.3).

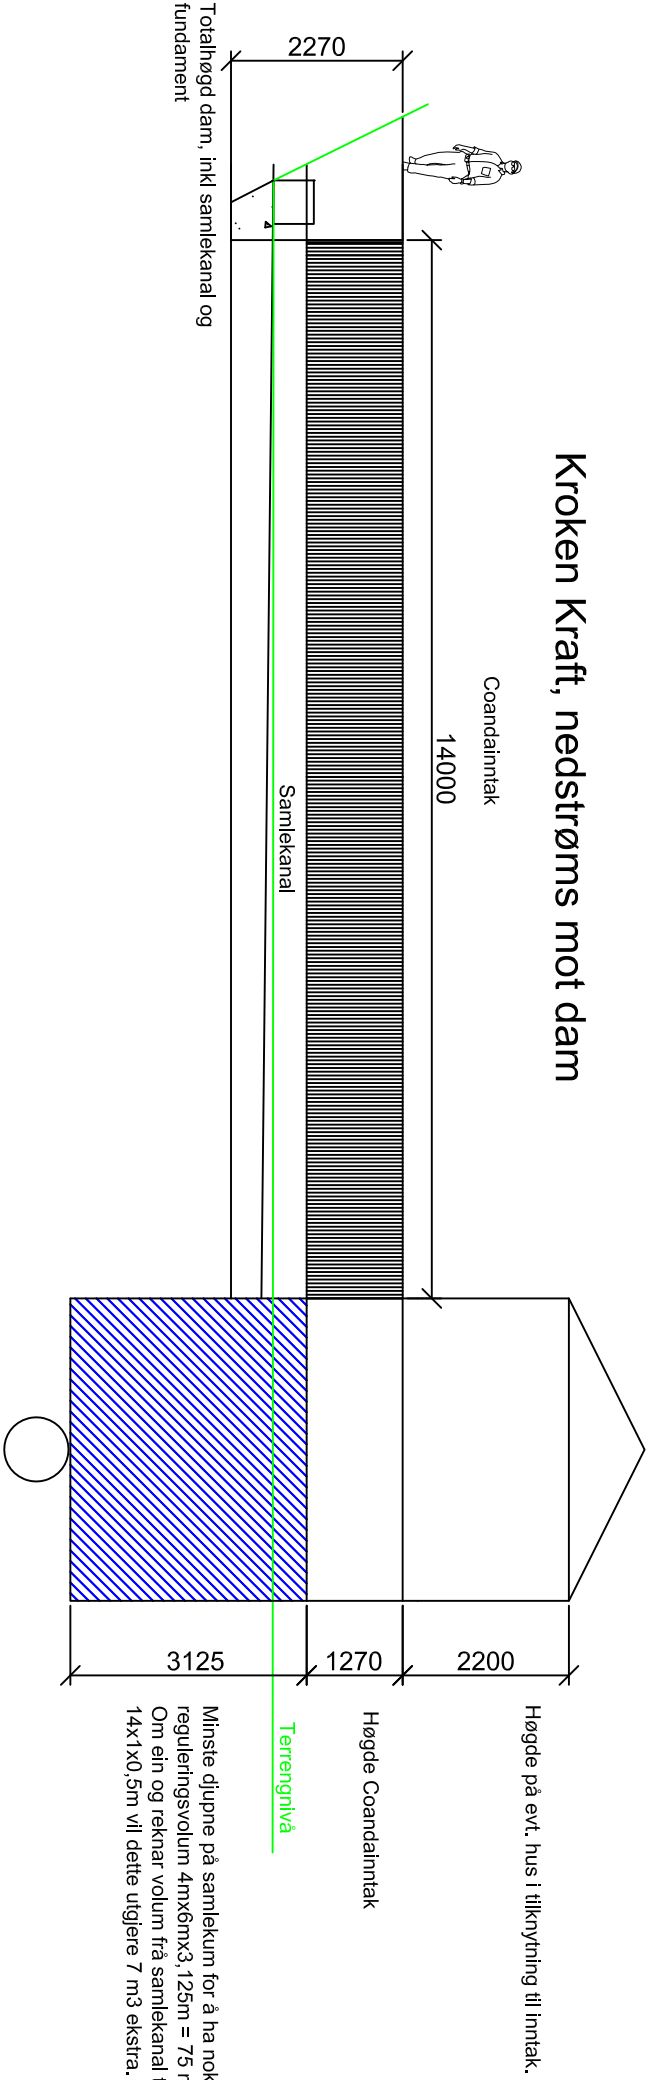
Kroken Kraft, nedstrøms mot dam

Totalhøgd dam, inkl samleikal og fundamant

Minste dypne på samleikum for å ha nok reguleringsvolum 4mx6mx3,125m = 75 m3 Om ein og reknar volum frå samleikal til 14x1x0,5m vil dette utgjere 7 m3 ekstra.
