# FUNKSJON TIL COANDAINNTAKSRISTER

ERFARING FRA DYRKORN KRAFTVERK

**Tittel:**       **FUNKSJON TIL COANDAINNTAKSRISTER –  
ERFARING FRA DYRKORN KRAFTVERK**

**Title:**        **PERFORMANCE OF COANDA INTAKE SCREEN –  
EXPERIENCES FROM DYRKORN HYDRO POWER PLANT**

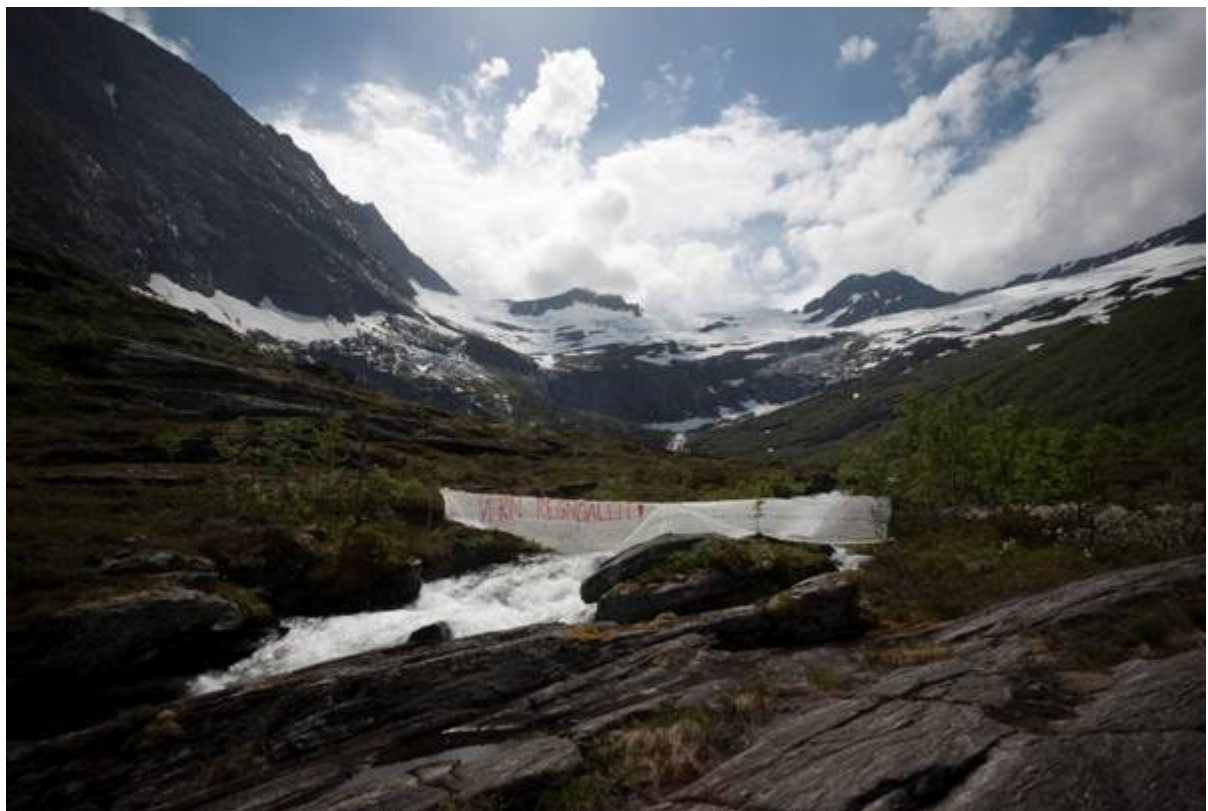
Her er eit banner på 15 m x 1,5 m plassert der demninga er tenkt. Dette banneret tilsvarar den reelle lengda på coandarista.

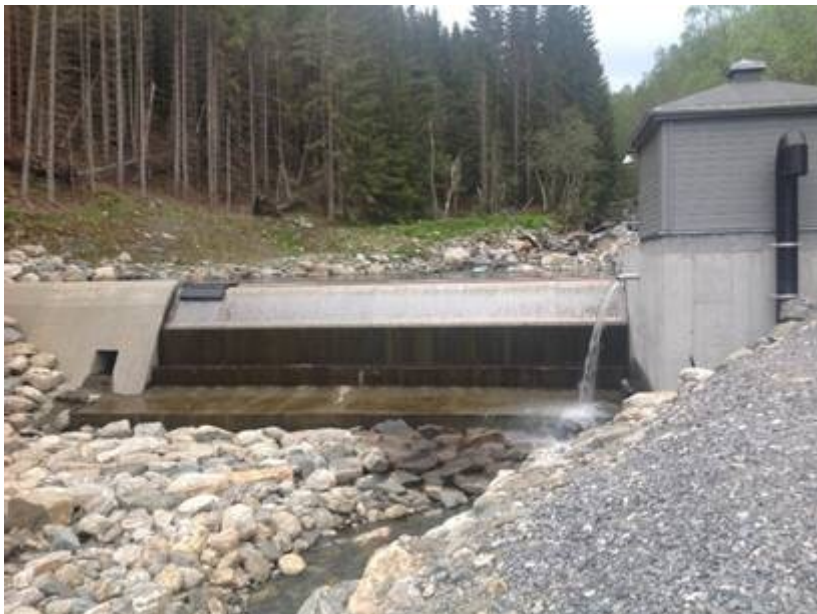
Inntaket til Dyrkorn Kraft med coandarist

For å gi eit meir realistisk bilde av korleis vi trur demninga kjem til å sjå ut oppe i Regndalen, har vi brukt bilder frå Dyrkorn kraftverk. Coandarista til Kroken er beskrive til 14 meter i søknaden, mens coandarista til Dyrkorn Kraft er 15 m, og det er difor naturleg å samanlikne desse to, Tala frå Dyrkorn Kraft er henta frå ei masteroppgåve ved NTNU 2012 av Opaker.(Vedlegg 1). Tal for Kroken Kraft er henta frå konsesjonssøknaden og frå klassifisering av dam (vedlegg 2) for Kroken Kraft. I klassifisering av dam for Kroken Kraft er det oppgitt ei total dambreidde på 15 meter og ei totalhøgde på 2,2 meter. Legg ved skisse av Dyrkorn Kraft og Kroken Kraft sine inntak, som viser dei to demningane med samleikum ved sida av kvarandre. Dette sett i ein samanheng med bilete frå Dyrkorn gir eit heilt anna inntrykk av størrelsen på ei demning i Regndalen enn det som kjem fram i illustrasjonane frå utbyggjar.

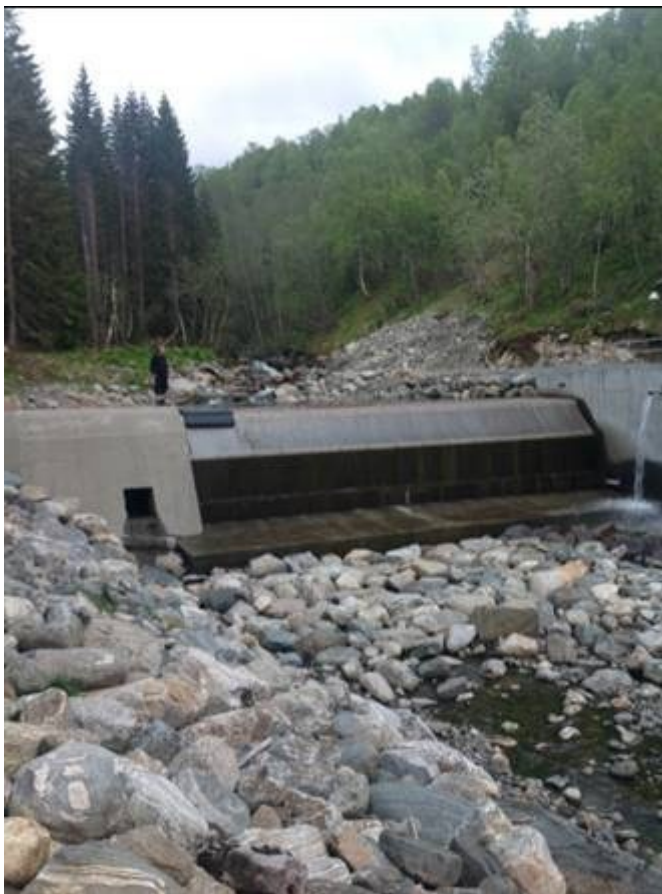
Bilde av Dyrkorn Kraft sitt inntak med coandarist, frå ein anna vinkel.
