**Flytting og retting av bekkeløp**

Søknad om dispensasjon fra bestemmelsene i kommuneplan (LNF)

EIER GÅRD  
Gnr. 40 bnr. 3  
TILTAKSPLAN  
FOR  
MILJØVENNLIG DRIFT

# Tiltaksplan – dam for biologisk mangfold

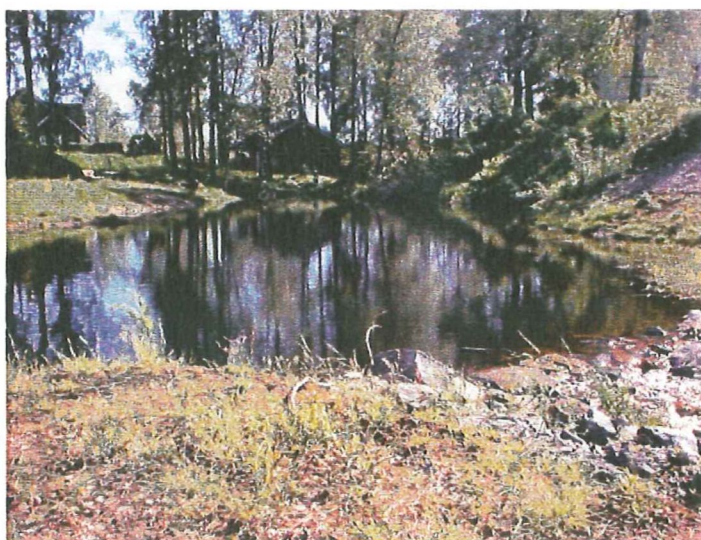
*Eksempel på terskel i damutløp*
