Statens vegvesen

# Plan for erosjonssikring i Gaula ved Gylløyen

E6 Hage - Gylland  
Melhus kommune

Region midt  
Trondheim kontorsted  
Utbyggingsseksjonen Sør-Trøndelag  
Dato: 08.03.2012

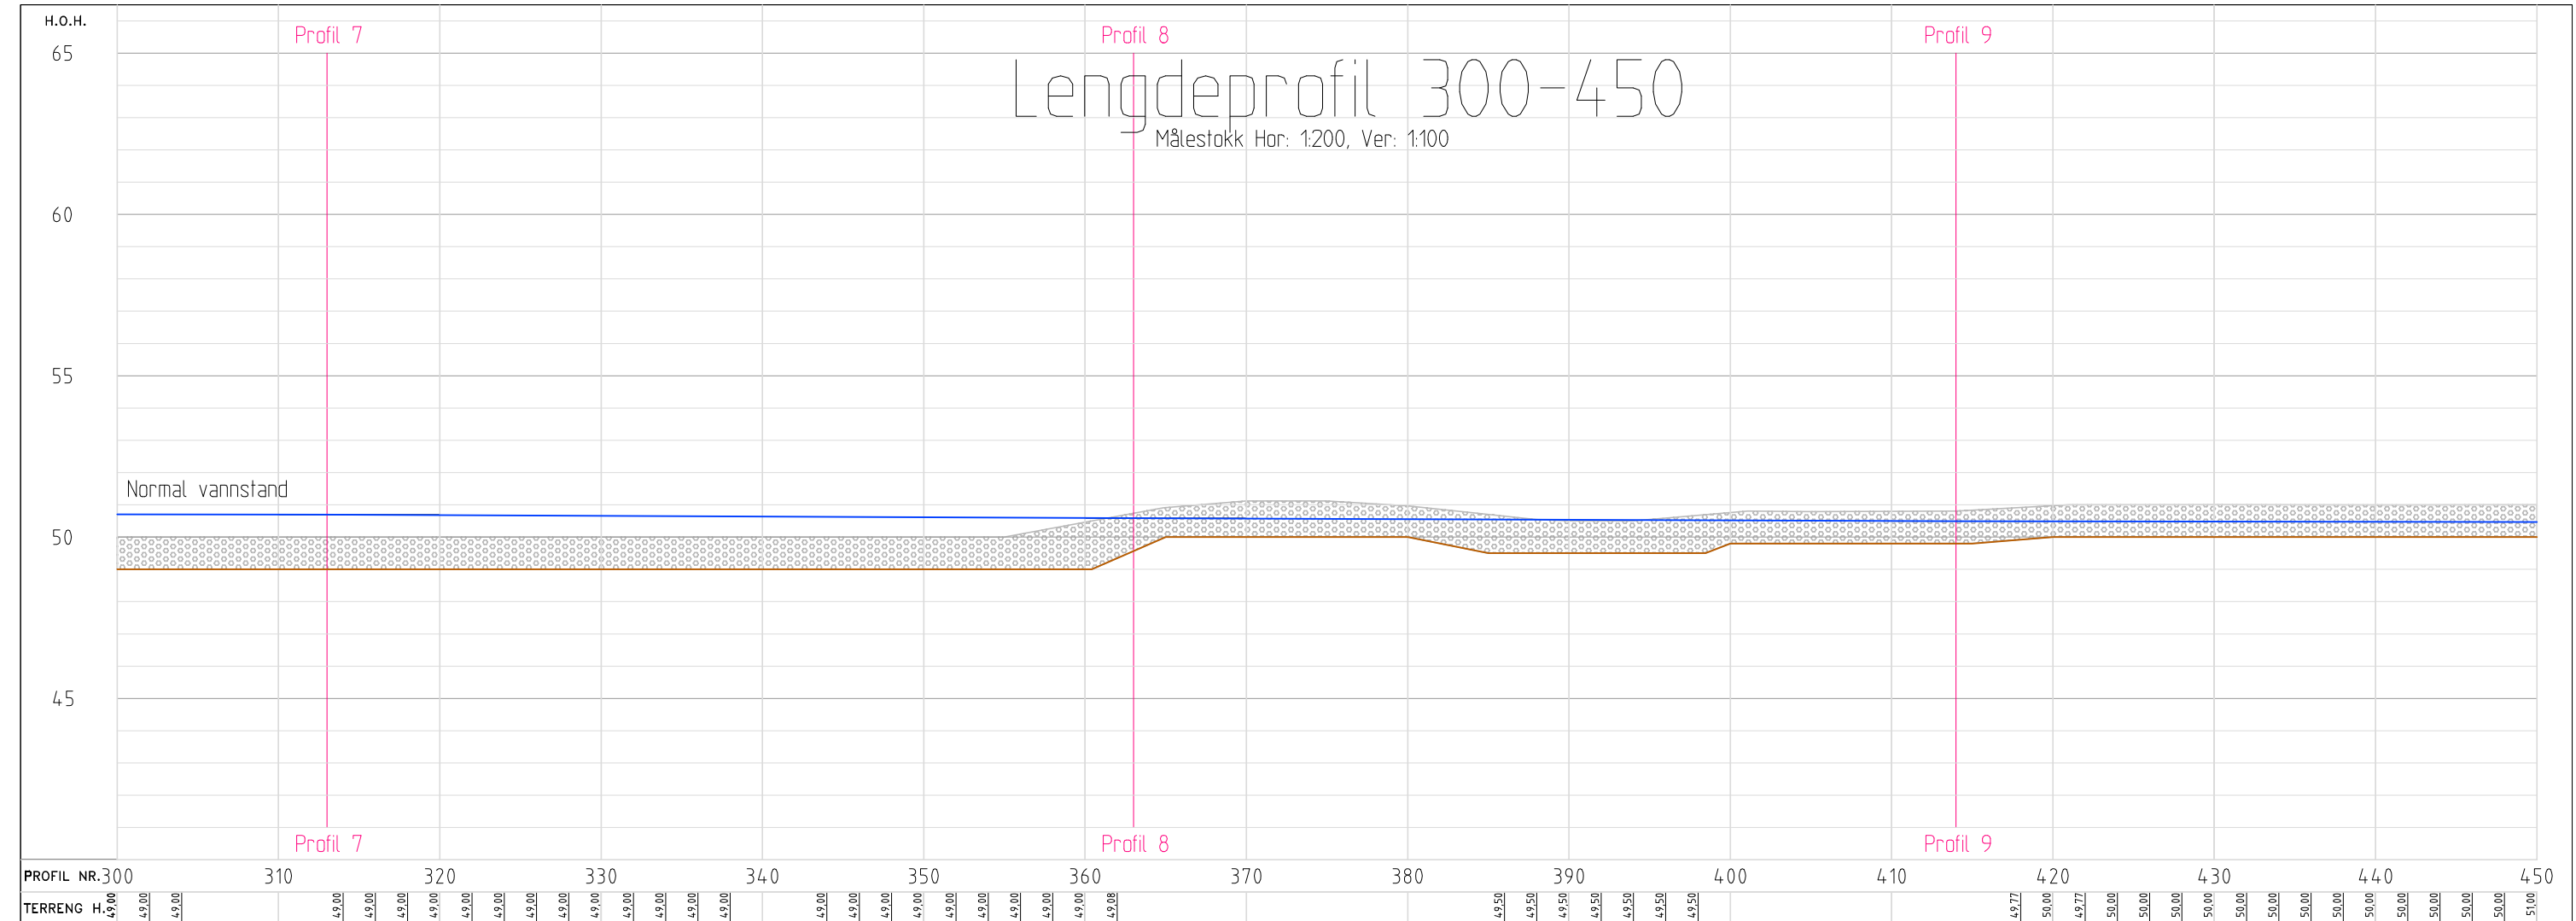
# Lengdeprofil 300-450

Målestokk Hor: 1:200, Ver: 1:100
