OPPDRAAG	Fiskepassasje Hellefoss kraftverk	001	126160-1-RiMask-NOT-001
EMNE	Skisseløsning Fiskepassasje Hellefoss	TILGJENGELIGHET	Åpen
OPPDRAAGSGIVER	Glitre Energi	OPPDRAAGSLEDER	Idun S. Østgård
KONTAKTPERSON	Trygve Øderud	SAKSBEHANDLER	Idun S. Østgård/ Arne Koksæter
KOPI		ANSVARLIG ENHET	1084 Oslo Vannkraft-Maskin

Notatet vurderer teknisk løsning av fiskepassasje gjennom sidevegger i østre inntakskanal ved Hellefoss kraftverk.

Skisseløsning Fiskepassasje Hellefoss

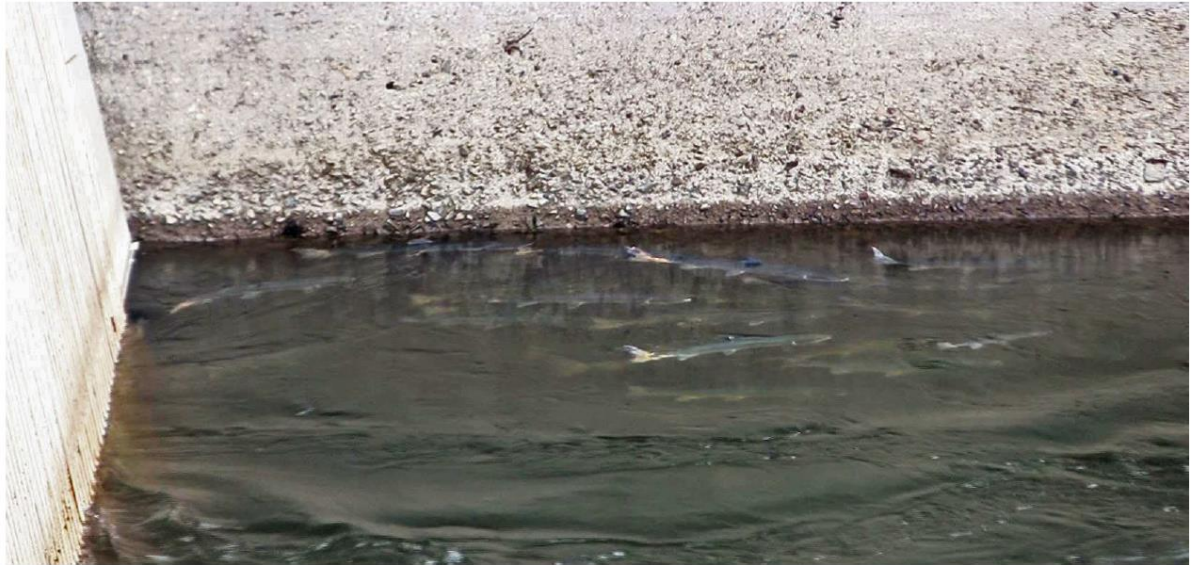
Figur 1 Bilde fra befarig 2.mai 2016 (Morten Kraabøl). Bildet viser vinterstøing oppstrøms varegrind Hellefoss øst.

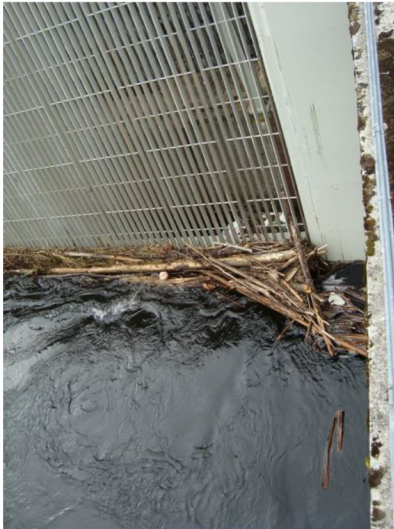
Figur 3: Drivgoods på varegrind (like ved planlagt lukeplassering).

Det foretrekkes en «åpen løsning» fremfor rør pga. at noe «rusk og rask» kan tenkes å følge med overflatestrømningen gjennom fiskeluka.

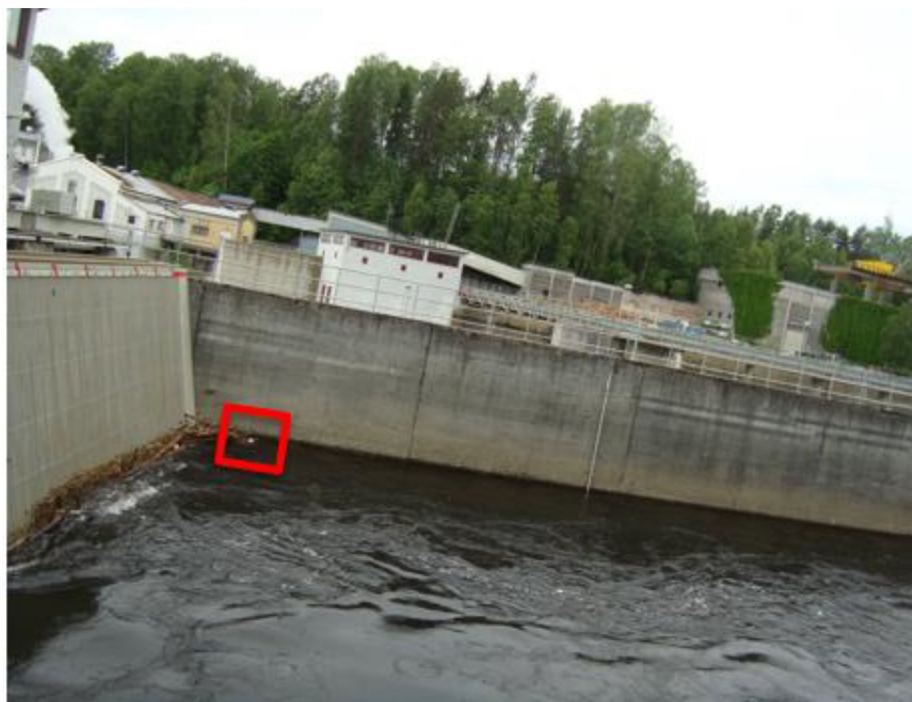
Figur 5: Planlagt plassering av luke i dam. Plasseres på oppstrøms side. Overflatestrømning gjennom luka.

- 1m x 1m stålrinne monteres fast i konus/ dam. Stålrinne må motstå vibrasjoner og støttes opp. Kanalvegger må være høye nok til at fisken ikke kan falle ut.
- Luke B x H=1,3m x 1,6m (noe klaring mot saget hull).
- Standard glideluke monteres på oppstrøms side av dam. Dette forutsetter relativt konstant overvannsnivå. (Alternativt: Glideluke som åpner ved å trekke lukeblad ned.)
- Luke må dimensjoneres for islast ref. NVE (100 kN/m). Luke må ikke kunne manøvreres med islast.
- Skruespill anbefales med tanke på drift. Slurekobling mellom motoren og skruejeken, for tilrettelegging for fjernstyring.
- Elektromotor og fjernstyring fra driftssentralen. (Alternativt: Manøvreres med elektrisk drill).

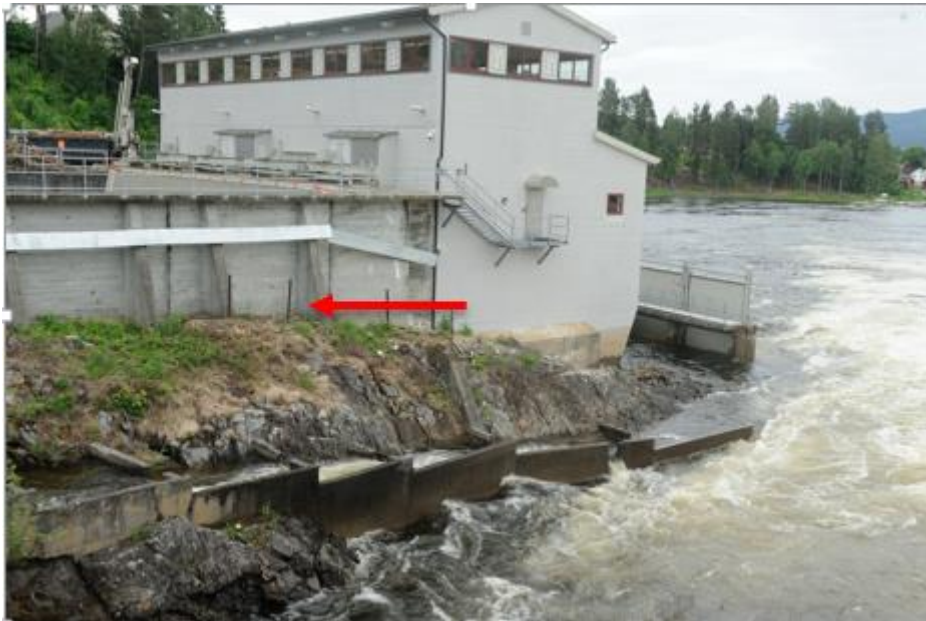
Figur 6: Pilen peker på planlagt åpning i dam-mur. Eksisterende fisketrapp og eiendomsgrensestolper sees også på bildet.

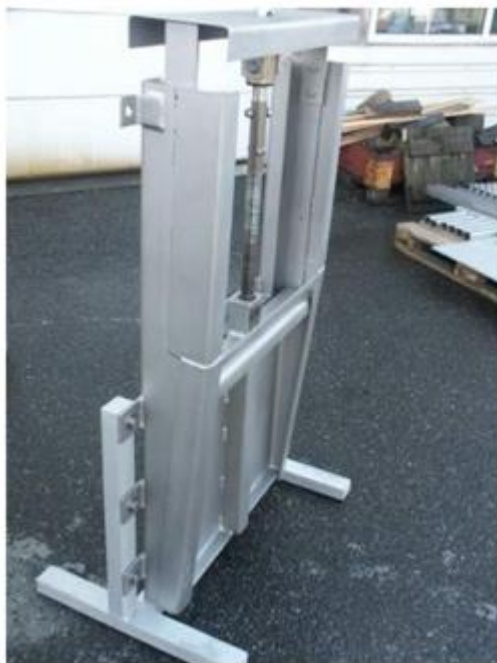
Figur 7 Eksempel luke som skrues på dam, bilde.

Eksempel på en enkel, standardisert luke:
