Søknad om tiltak på dam Hundsvatn Vest og omgjøring av konsesjon

## Søknad om tiltak på dam Hundsvatn Vest og om omgjøring av konsesjon til permanent senkning av HRV i Hundsvatn

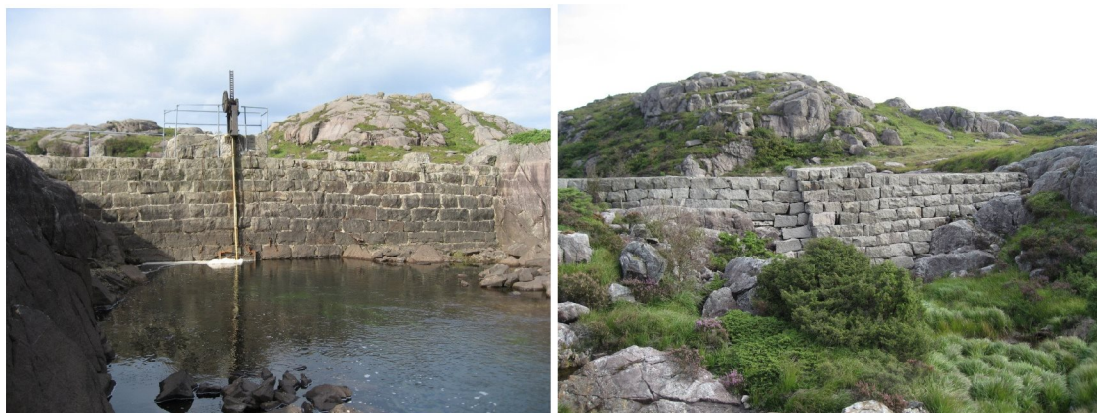
Figur 1. Dam Hundsvatn vest (venstre) og dam Hundsvatn øst (høyre).

Dam Hundsvatn Øst er en murdam av samme utførelse som dam Hundsvatn Vest. Den er ca. 40m lang og har en største høyde på ca. 5,5m. Store deler av dammen er imidlertid en god del lavere. Damkrona har kotehøyde +90,7. Figur 1 viser foto av dammen, vedlegg 2 viser plassering i kart.

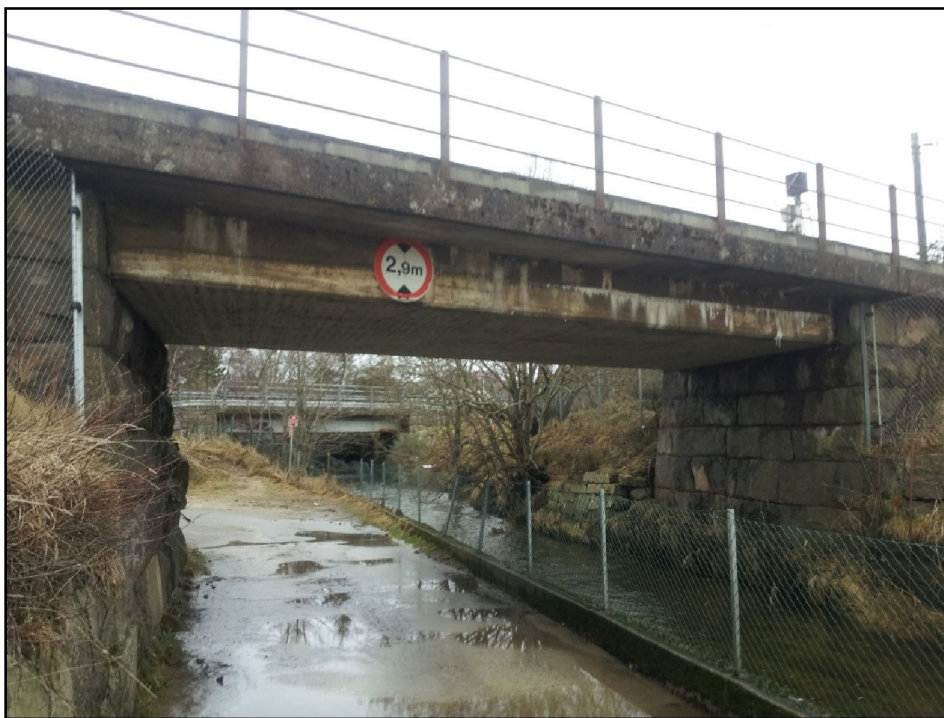
Figur 5. Helgåvassdraget under jernbanebru(nærmest) og Fv. 44 (i bakgrunnen).
