## **DAM LANGLIA - REHABILITERING - TEKNISKE PLANER - REHABILITERING AV DAM LANGLIA - SØKNAD OM MIDLERTIDIG AVVIK FRA MANØVRERINGSREGLEMENT**

# **REHABILITERING AV DAM LANGLIA**

## **Kontrakt Bygg**

## **Arbeidsomfang**

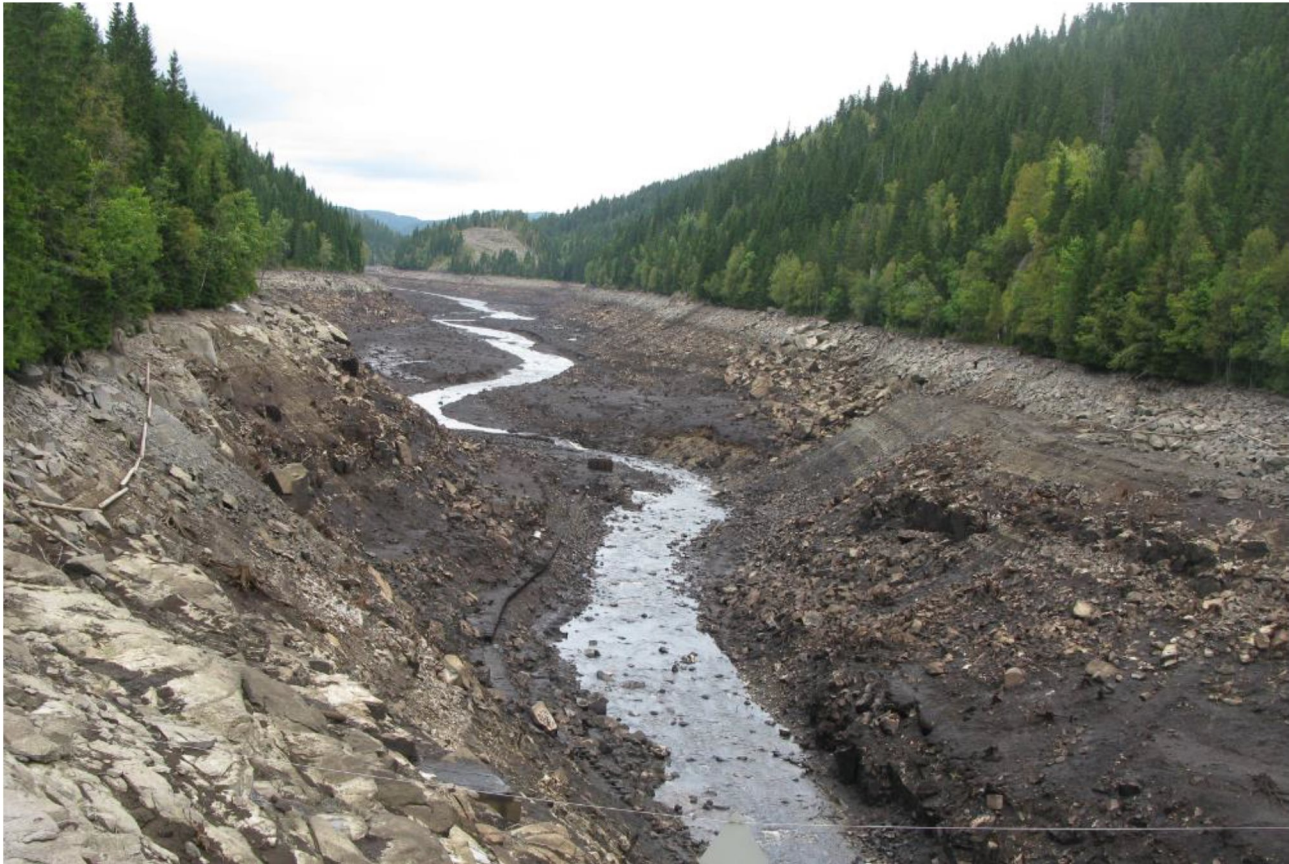
*Figur 3: Slik så Dammen ut ved nedtapping i 2009, i forbindelse med inspeksjon av Dam Langlia. Elven ser ut til å gå i opprinnelig, meanderende elveløp.*

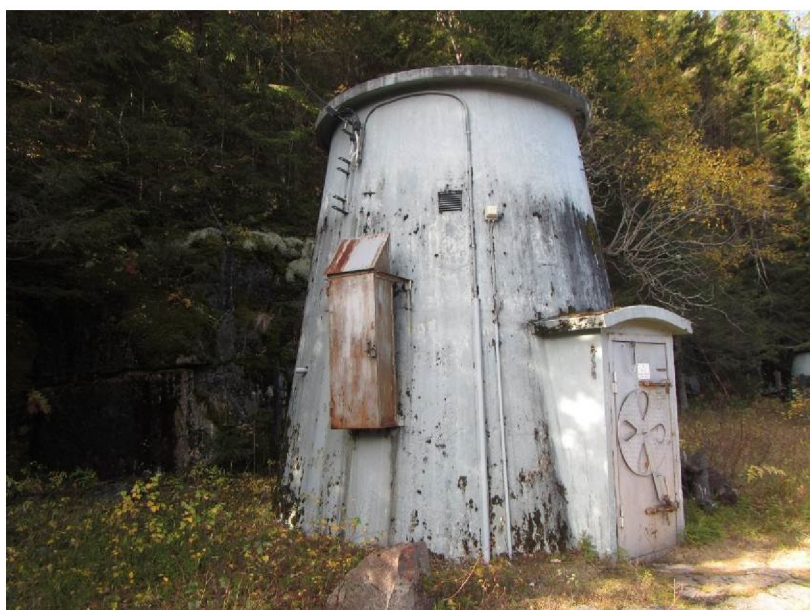
Bilde 3: Lukehus til omløpstunnelen

Etter at leverandør av mekanisk utstyr har montert nytt utstyr i sjakt og tunnel skal entreprenøren støpe ny propp med innstøpte tapperør og drenerør. Alle nåværende flater det skal støpes mot rengjøres omhyggelig. All løs og skadet betong fjernes. Videre skal det etableres et nytt dekke og lukehus i Leca over sjakta. Mellom lukehusene skal det etableres grøft med strømkabel i trekkerør.

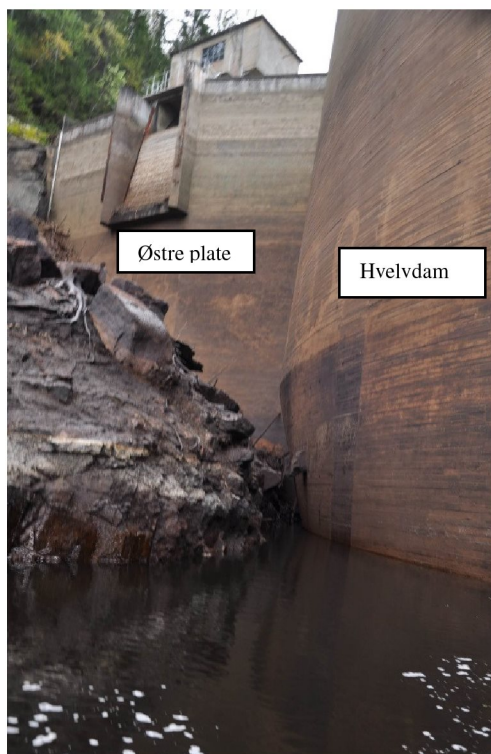
Bilde 6: Østre plate

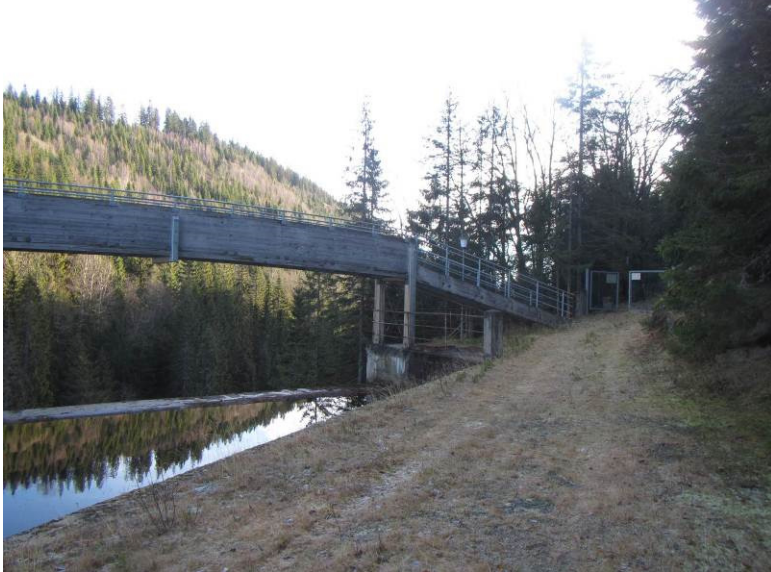
| | <p>Høyre vederlag.<br/>Adkomst til<br/>lukehusene. Bru<br/>over flomløp.</p> |

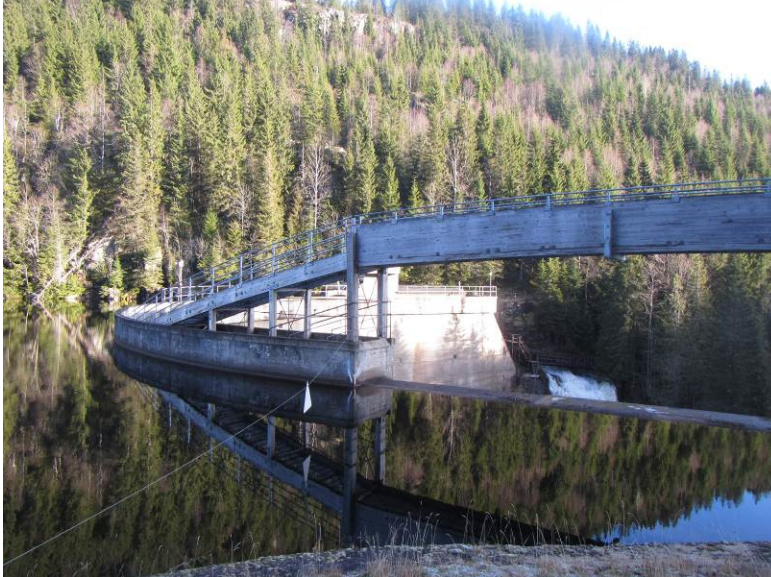
| | <p>Oppstrøms<br/>flomløp og<br/>hvelvdam. Bru<br/>over flomløp</p> |

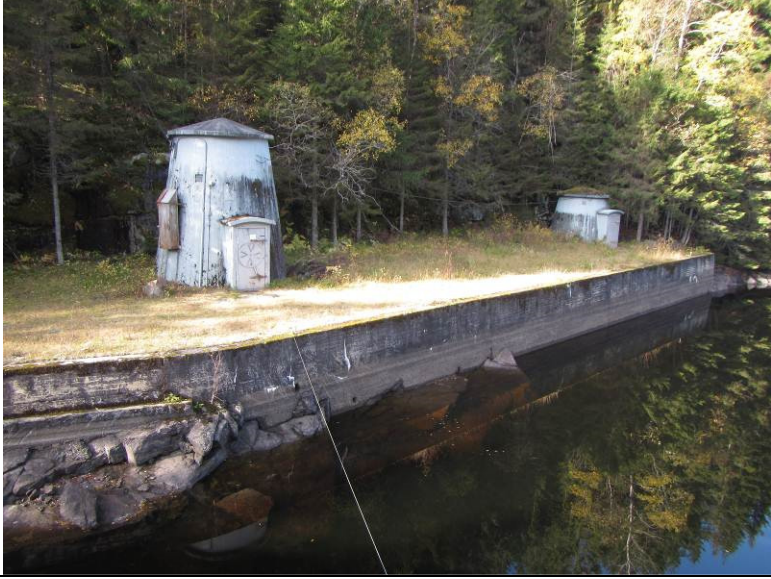
| | <p>Lukehus til<br/>omløpstunnel<br/>(nærmest) og<br/>inntakstunnel<br/>(lengst unna).</p> |

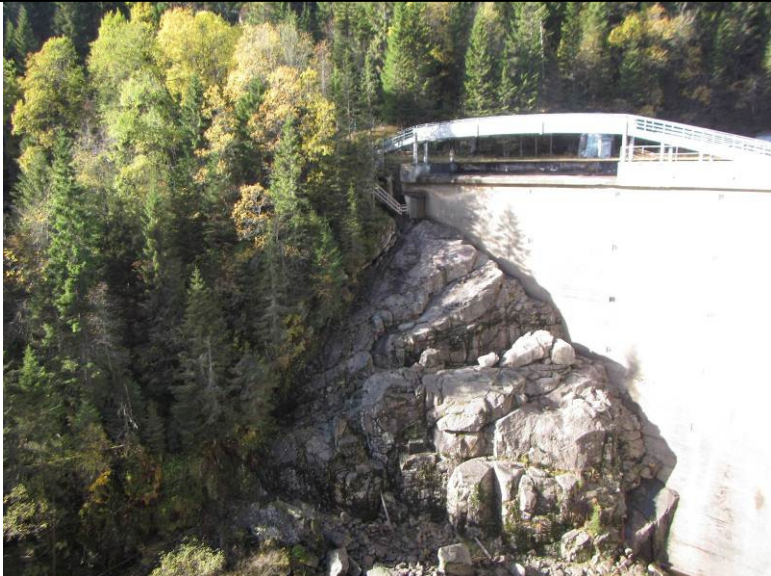
| | <p>Nedstrøms<br/>platedam.<br/>Bergvegg skal<br/>renskes og<br/>sikres. Høyre<br/>vederlag</p> |

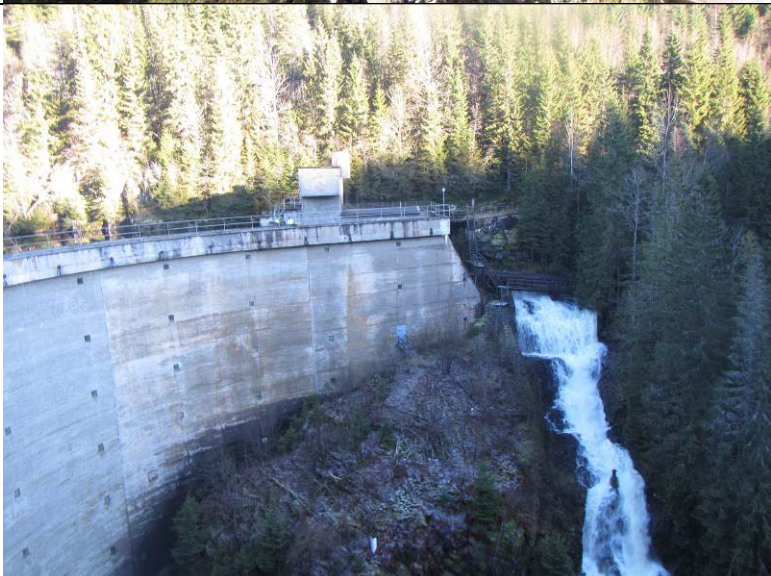
| | <p>Nedstrøms<br/>hvelvdam.<br/>Venstre vederlag</p> |

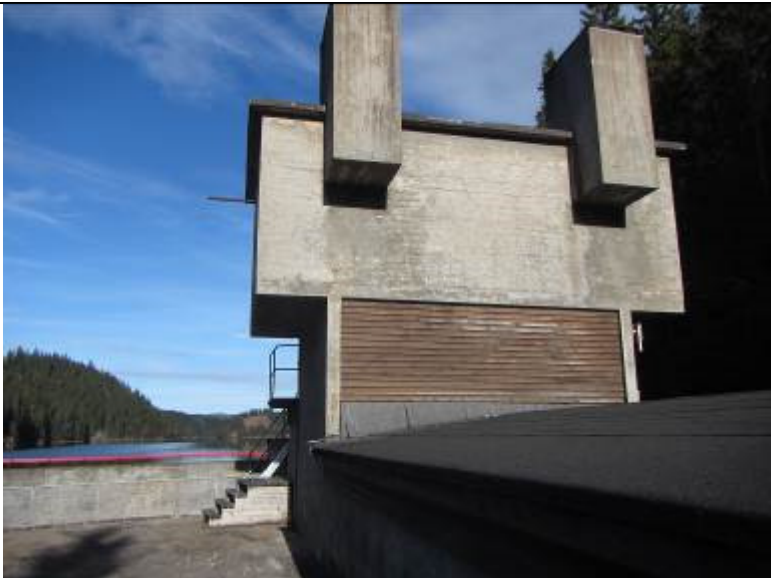
| | <p>Spillhuset over<br/>tømmerrenne.</p> |

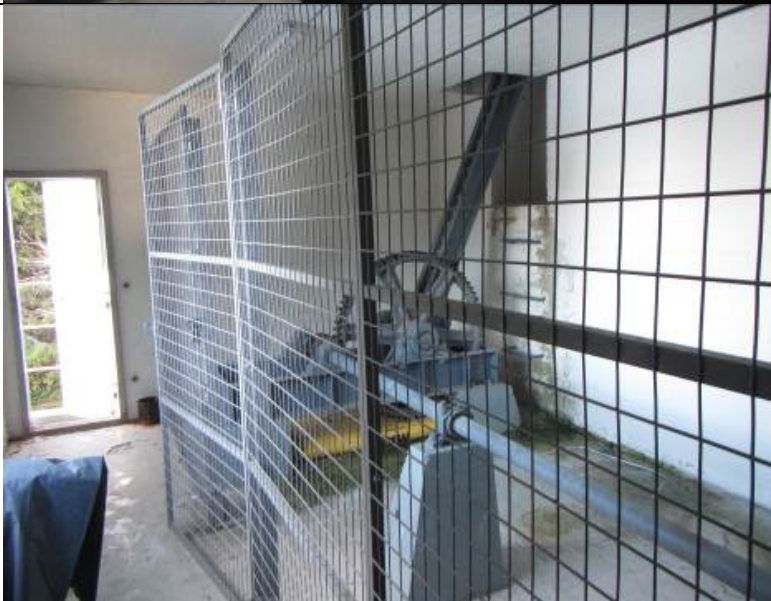
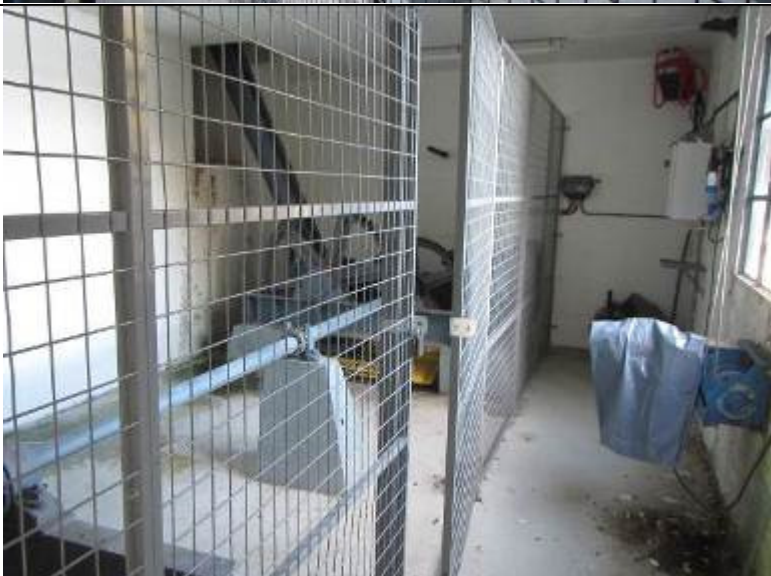
| | <p>Installasjoner i<br/>spillhuset.</p> |
| | <p>Installasjoner i<br/>spillhuset.</p> |

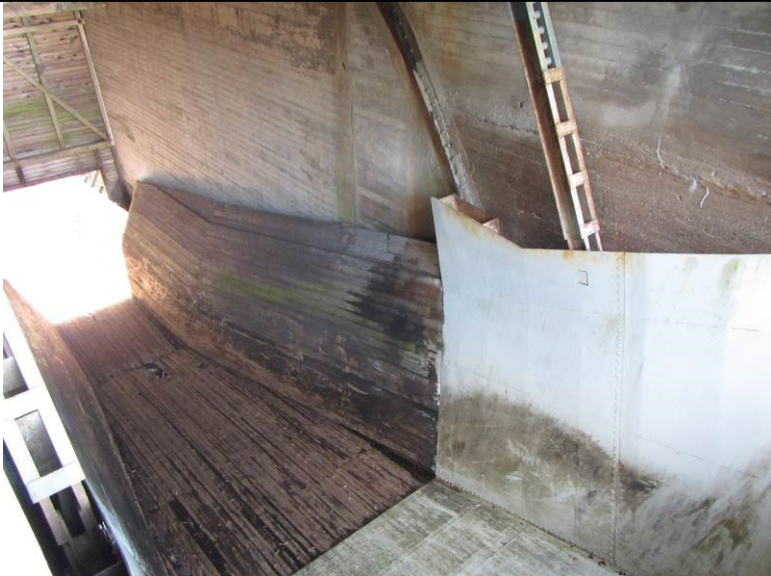
| | <p>Tømmerrenne.<br/>Plank med<br/>stålforsterkninger<br/>over<br/>sektorluke.</p> |

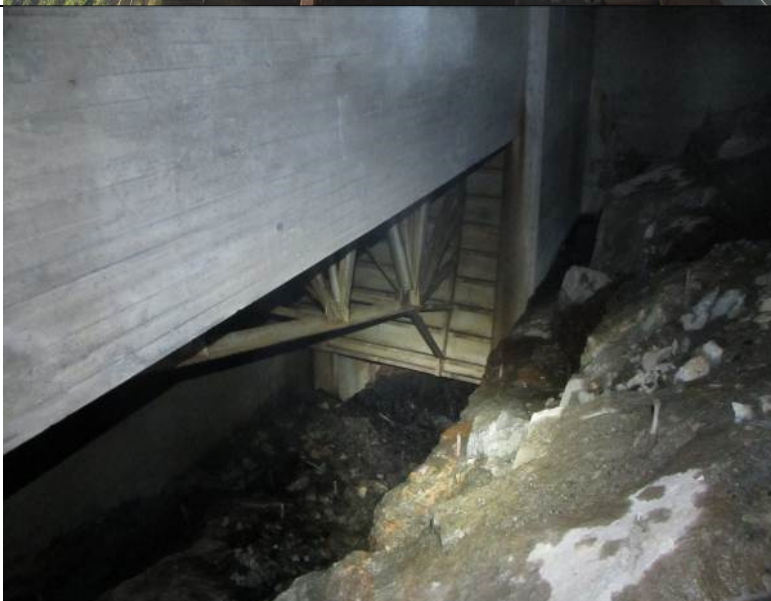
| | <p>Sektorluke.</p> |

Det er en sektorluke i tømmerrenneinntaket, som åpnes ved at luka senkes ned som et overløp og som danner starten på tømmerrenna. Sektorluka er ikke operativ i dag, og det er satt et bjelkestengsel oppstrøms sektorluka som fungerer som et fast overløp.

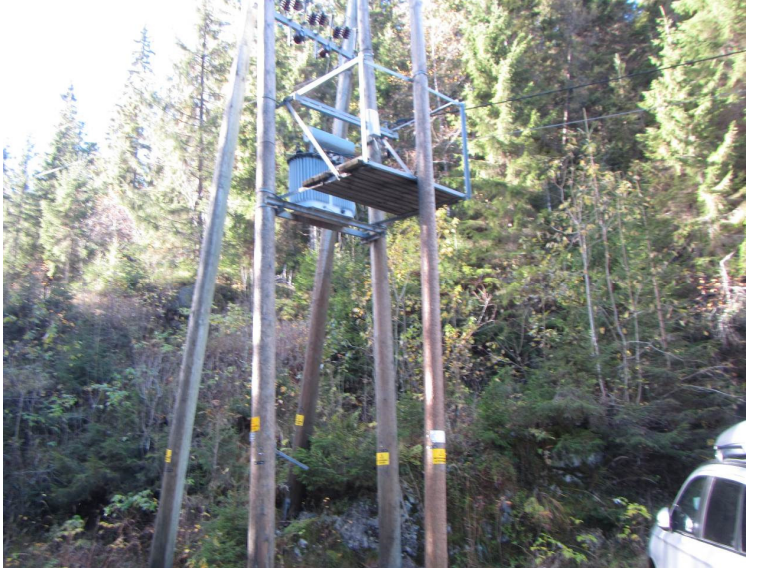
| | <p>Trafo i mast ved planlagt riggområdet. Det går luftspenn herifra til lukehus til omløpstunnelen.</p> |

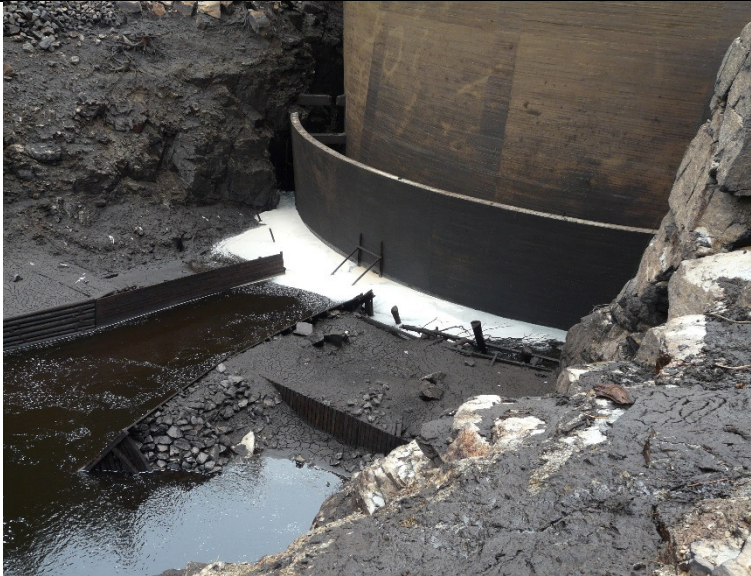
| | <p>Eksisterende<br/>fangdam<br/>oppstrøms<br/>fangdam.<br/>Nedtappet<br/>magasin.</p> |

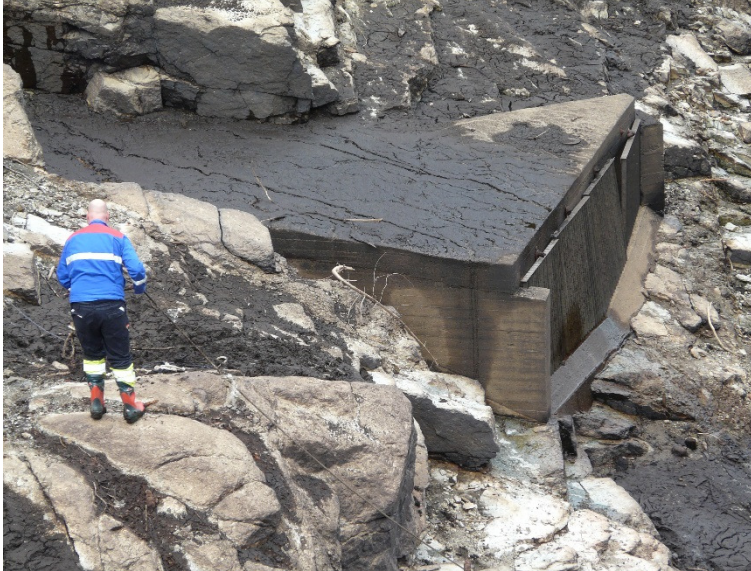
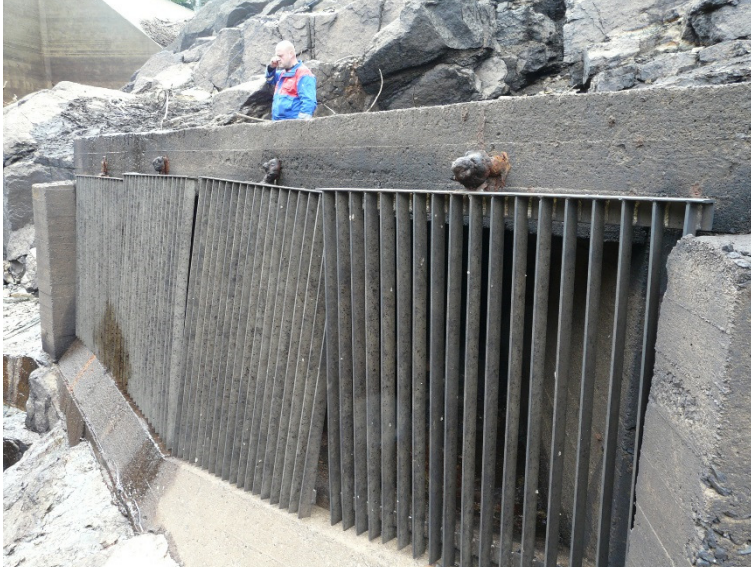
| | <p>Inntaksrist. Kote<br/>+302</p> |
| | <p>Inntaksrist. Kote<br/>ca +302</p> |

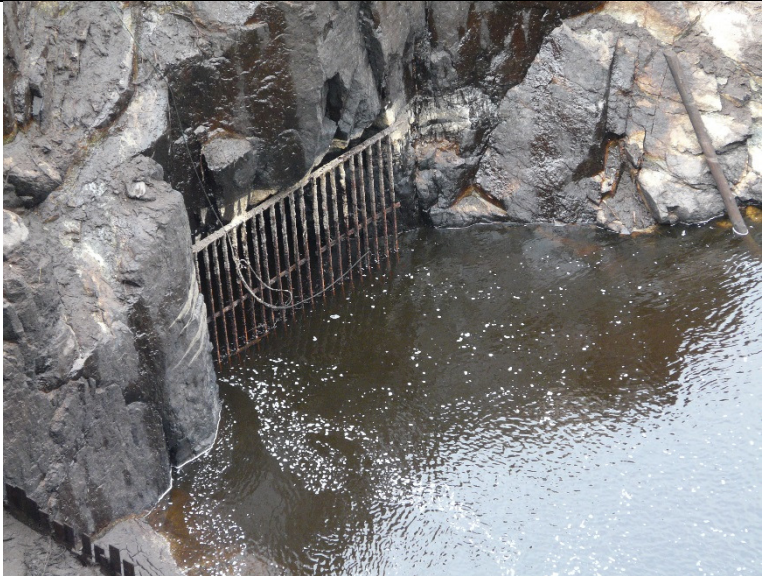
| | <p>Rist foran<br/>omløpstunnel.<br/>Kote ca 285</p> |

Risten foran omløpstunnelen skal demonteres og transporteres til godkjent avfallsmottak, og erstattes med en ny rist. Risten er etablert på ca. kote +285.

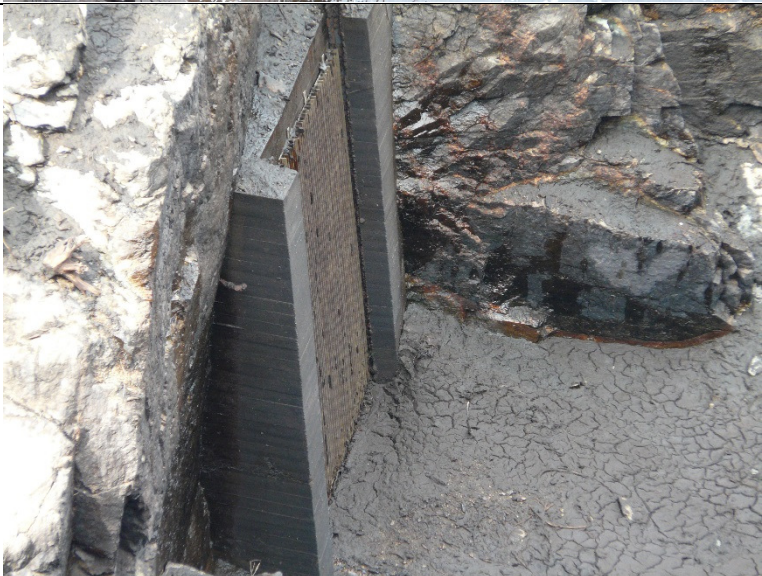
| | <p>Rist foran<br/>inntakstunnel.<br/>Kote ca +289</p> |

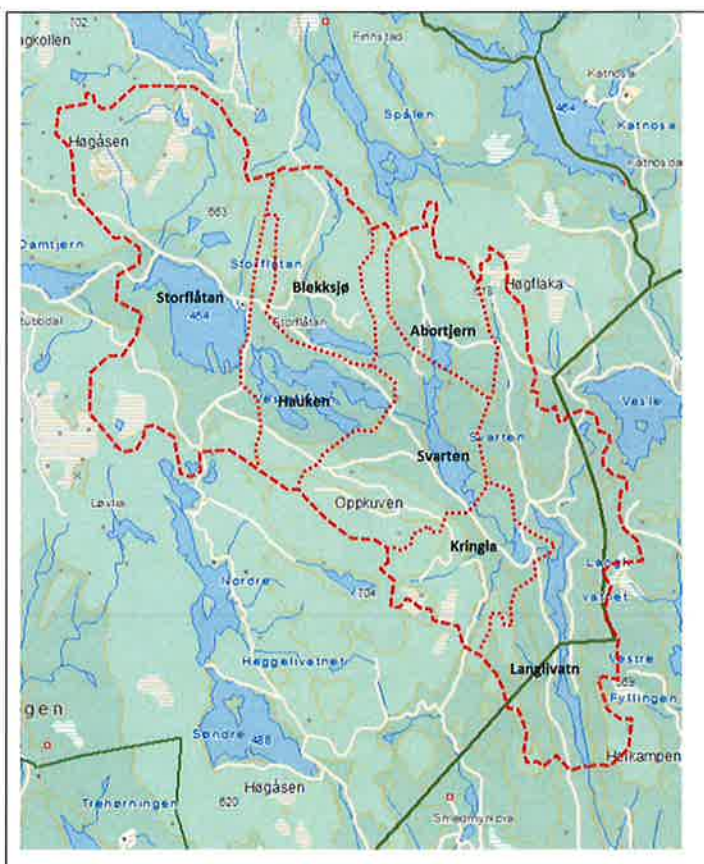
Figur 1 Langlivassdraget.

Nedbørfeltet til Langlivassdraget er i henhold til NVE-atlas 53,1 km<sup>2</sup> og middeltilsiget er i følge NVEs avrenningskart for 1960-1990 36,2 Mm<sup>3</sup>, tilsvarende 1,15 m<sup>3</sup>/s, 21,6 l/s/km<sup>2</sup> eller 681 mm/år. Høyden fordeler seg mellom 298 moh og 701 moh med en medianhøyde på 488 moh. I vassdraget er det i alt syv reguleringsmagasiner; Storflåtan, Hauken, Blekksjø, Abortjern, Svarten, Kringla og Langlivatn. Totalt utnyttbart magasinivolum er 15,06 Mm<sup>3</sup>. Se for øvrig Figur 1, Figur 2, Tabell 1 og Tabell 2.
