## Tilleggsutredning forurensningssituasjonen Indre Sørfjorden

Kunde: Sunnhordland Kraftlag AS

Prosjekt: Opo flaumkraftverk

Dokumentnummer: 28584001 – R11

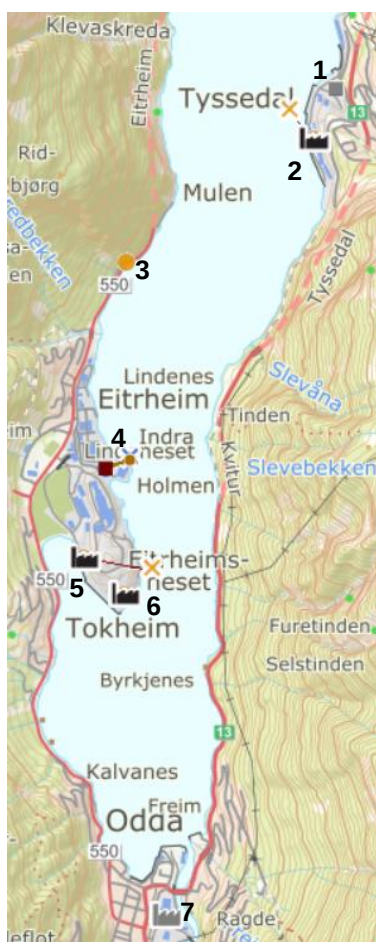
Punkt	Navn på virksomhet	Kommentar
1	Tyssdal avløpsanlegg	Nedlagt 2016
2	TiZir Titanium & Iron AS	Tidligere DNN, K/S Ilmenittsmelteverket AS, Tinfos Titan&Iron, Eramet Titan&Iron.
3	Boliden Odda, fjellhalldeponier	Oppstart 1986
4	Holmen AR (Odda kommune)	Startet 2016
5	Boliden Odda AS	Felles tillatelse som i pkt.3 Tidligere Norzink og Outokumpu Norzink
6	Noralf AS	Også registrert som Boliden Odda AS, Aluminiumfluoridfabrikken
7	Odda smelteverk AS	Nedlagt 2002

Figur 1. Oversikt over avløpsanlegg og virksomheter med utslipp til Indre Sør fjorden.

Figur 1 gir en oversikt over utslippspunkter fra avløpsanlegg og industribedrifter i indre del av Sør fjorden. Informasjonen er hentet fra [www.miljostatus.no/kart](http://www.miljostatus.no/kart). Oversikt over utslippene er hentet fra bedriftenes rapporterte utslipp som finnes på [www.norskeutslipp.no](http://www.norskeutslipp.no).

Dette avløpsanlegget som ligger på Indra Lindeneset (markert med 4 i Figur 1), blir driftet av Odda kommune og hadde sin oppstart i 2016. Avløpet herfra går urensset ut til sjø. Her er det måling og rapportering på utslipp av fosfor, nitrogen, suspendert stoff og biologisk oksygenforbruk (BOF5).

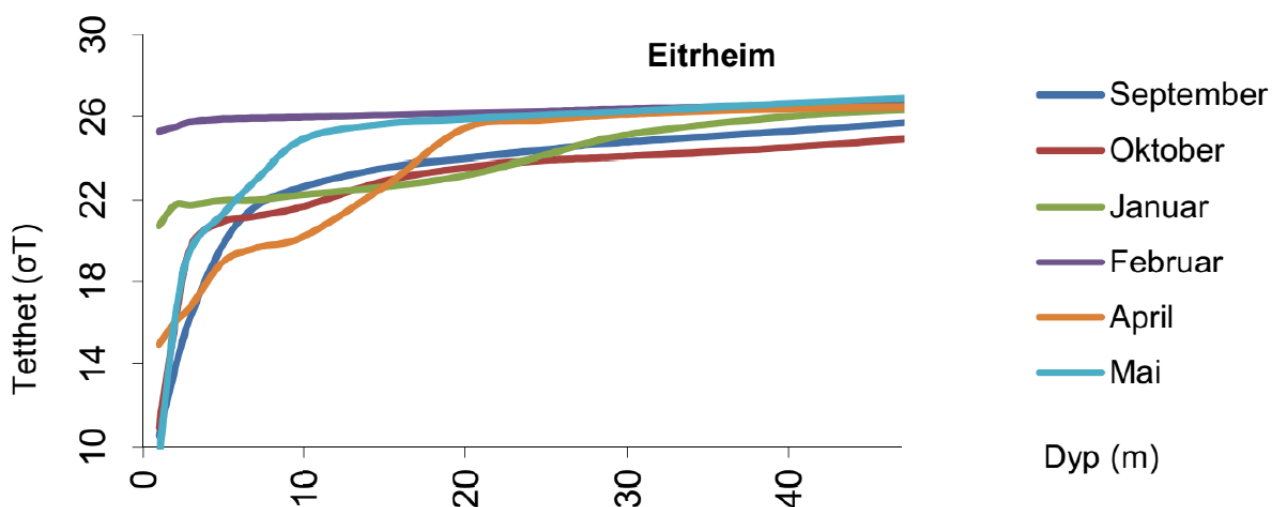
Figur 10. Tetthet målt ved Eitrheim, verdier på vertikal akse er tetthet minus 1000 kg/m<sup>3</sup> (kilde: Haave et al, 2015)

I modellen er saltholdighet i fjorden i ulike dyp lagt inn med utgangspunkt i observerte verdier ved Eitrheim hentet fra målingene til Uni Research (Haave et al, 2015). Tettheter nedover i dypet til ulike tider av året er vist i Figur 10. Ferskvann har tyngdetetthet på ca 1000 kg/m<sup>3</sup>. Nedover i dypet øker denne til ca 1026 kg/m<sup>3</sup>, med økende saltholdighet.

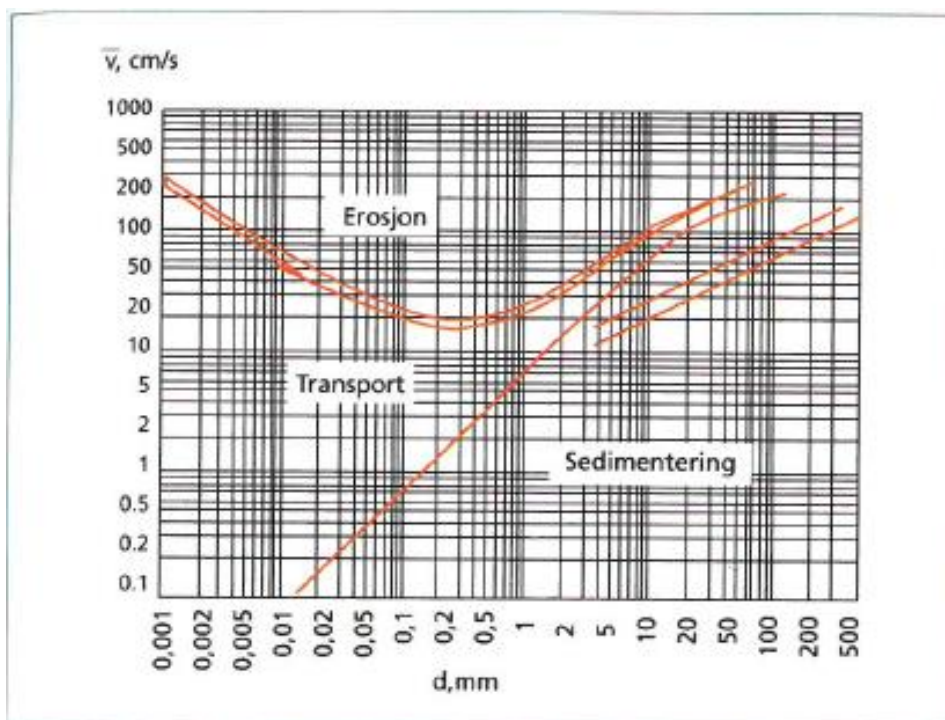
Figur 16. Hjulstrøms diagram (kilde: NVE, 2010).
