## **Søknad om konsesjon for uttak av vann til Herje genbank, Rauma kommune - Møre og Romsdal fylke**

### **Søknad om konsesjon for uttak vann til Herje genbank**

## Konsesjonssøknad, Herje genbank

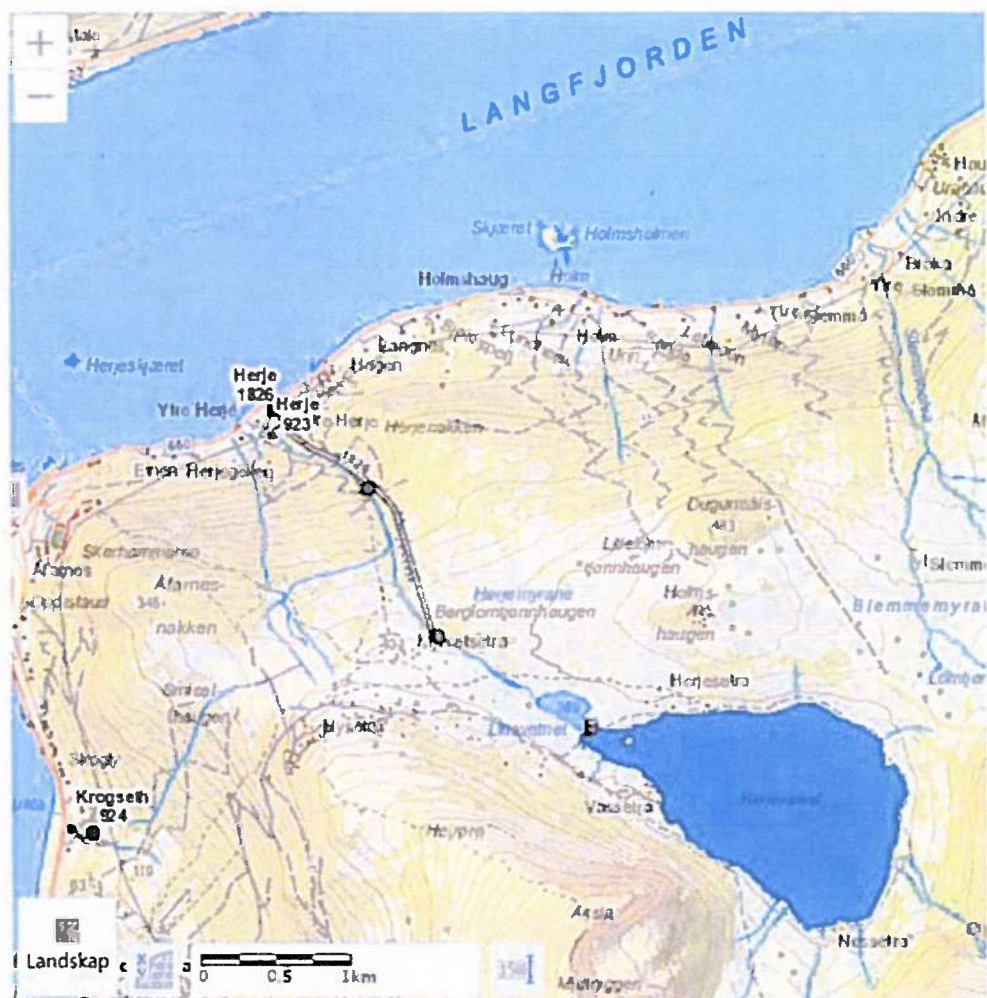
Figur 1-1 Kart Herjeelva

Herje genbank disponerer fritt de nedre 25 cm av magasinet i Herjevatnet. Vannbehovet til genbanken er 125 l/s. Brutto trykkehøyde for vanntilførsel til genbanken er i dag 11,2 m (18,3 m – 7,1 m).

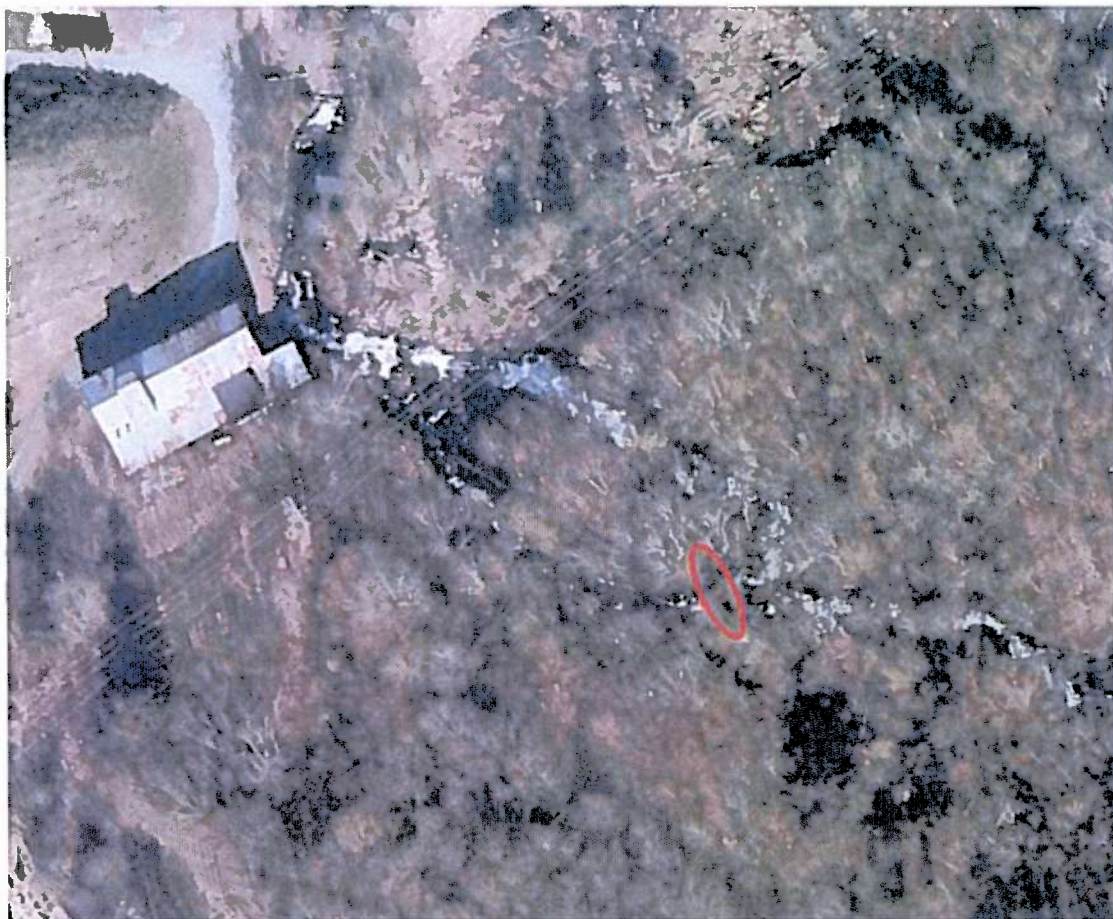
I det søndre løpet ca. 45 m oppstrøms ny dam, bygges en terskel med maks størrelse 8 m x 1 m (lengde x høyde). Alternativt kan terskelen utgå, og det sprenges en kanal i elveleiet.

Figur 2-7 Prosjektområdet for inntak og dam. Det er planlagt en terskel på kote 34 vist ved rød ellipse.

Tre steder oppstrøms planlagt dam deler elva seg/er det mindre avstikkere fra elva. Disse tre stedene er ved kotene 34, 51 og 78. På befaring ble det observert at det fra tidligere er plassert blokker/små fyllinger på to av stedene (kote 51 og 78). Tidligere utførte forbygninger (fyllinger/plassering av blokker) er delvis vasket bort og det er lekkasjer. For å sikre at alt vannet renner til inntaket i lavvannsperioder er det planlagt å etablere følgende terskler:

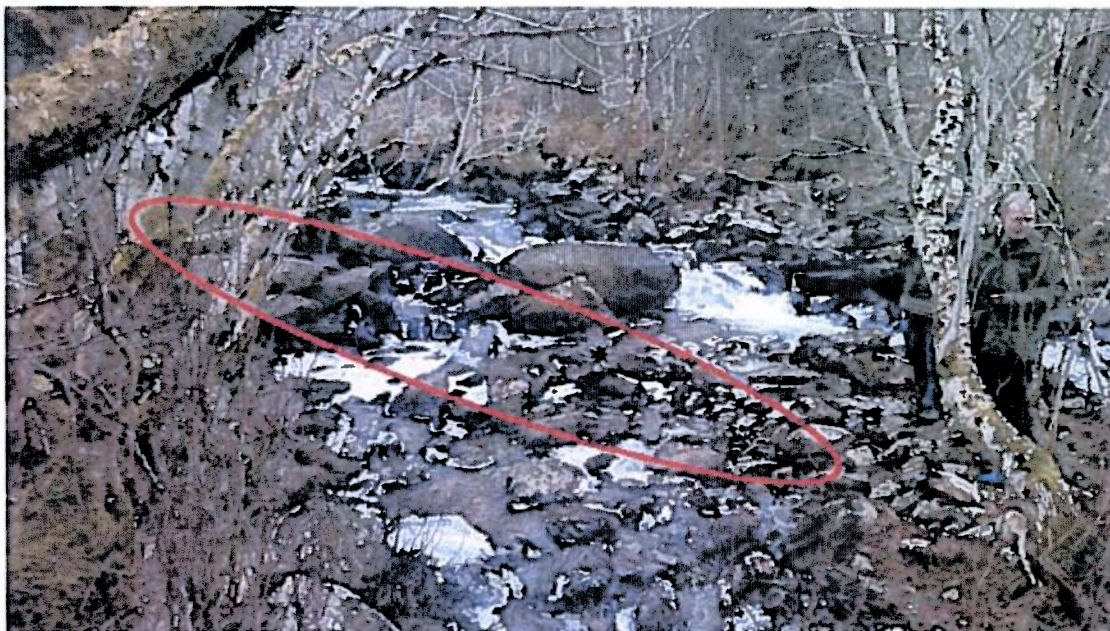
Elva deler seg ca. 140 m oppstrøms ny dam. I det nordlige løpet bygges en terskel med maks størrelse 8 m x 1 m (lengde x høyde). Høyden på terskelen vil bli ca. 0,5 m over dagens elvebunn.

Figur 2-8 Elvedele ved kote 51. Bygges en terskel vist ved rød ellipse.

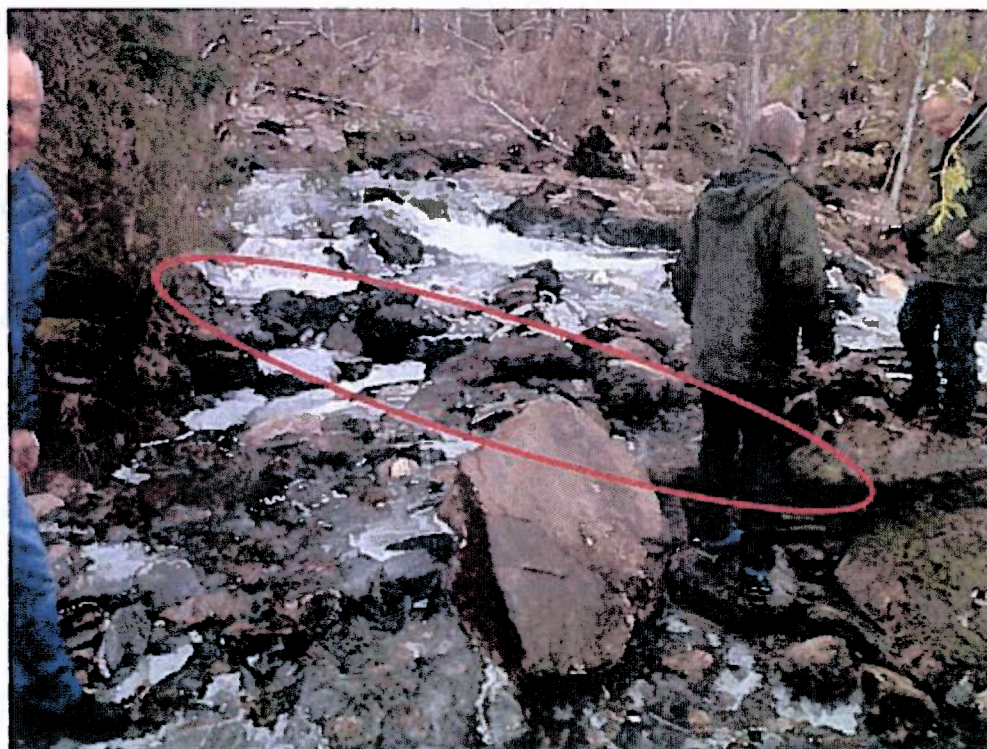
Elva deler seg ca. 300 m oppstrøms ny dam. I det nordlige løpet bygges en terskel med maks størrelse 10 m x 1 m (lengde x høyde). Høyden på terskelen vil bli ca. 0,5 m over dagens elvebunn.

Figur 2-9 Elvedele 78 moh., overst. Stein er lagt ut for å få vann i sørvestre løp vist ved rød ellipse. Her bygges det en terskel.

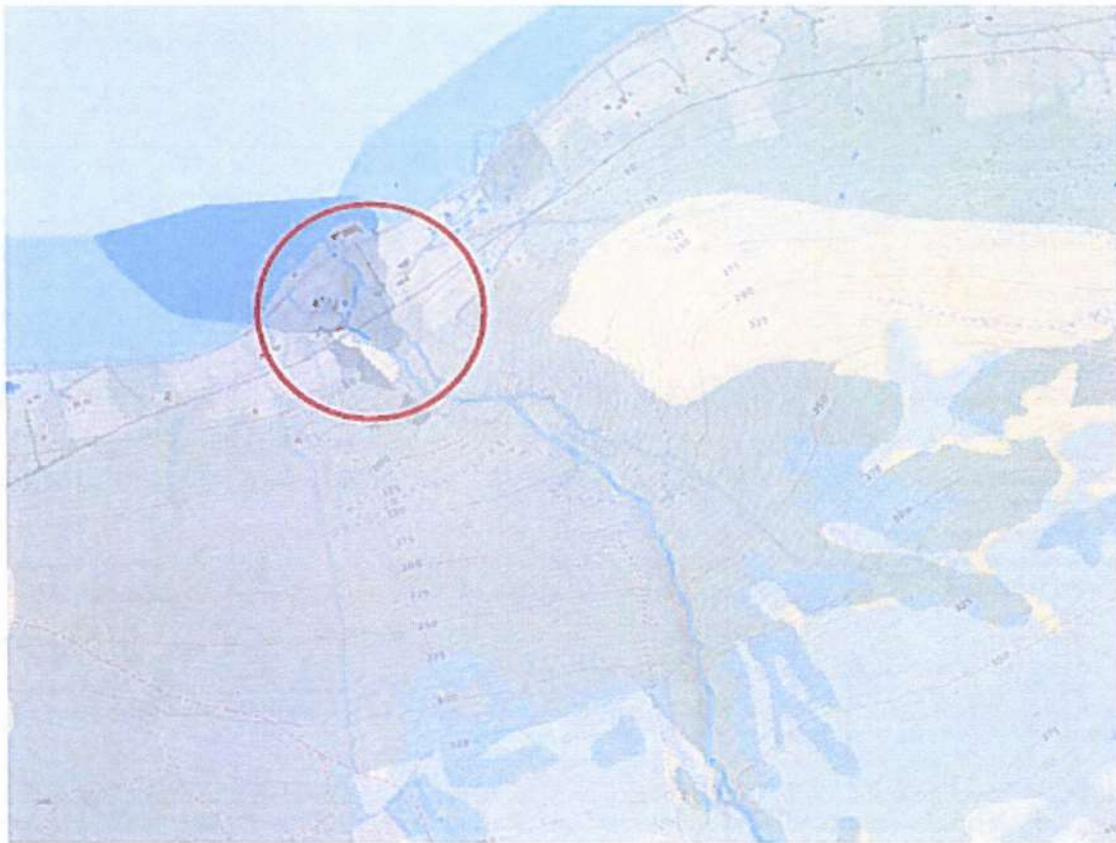
NGUs database GRANADA viser at det i prosjektområdet i nedre del av Herjeelva er antatt betydelig grunnvannspotensiale. Et kartutsnitt fra grunnvannsdatabasen er vist i Figur 3-3.

**Figur 3-3 Kartutsnitt fra grunnvannsdatabasen GRANADA. Prosjektområdet er markert med rødt.**

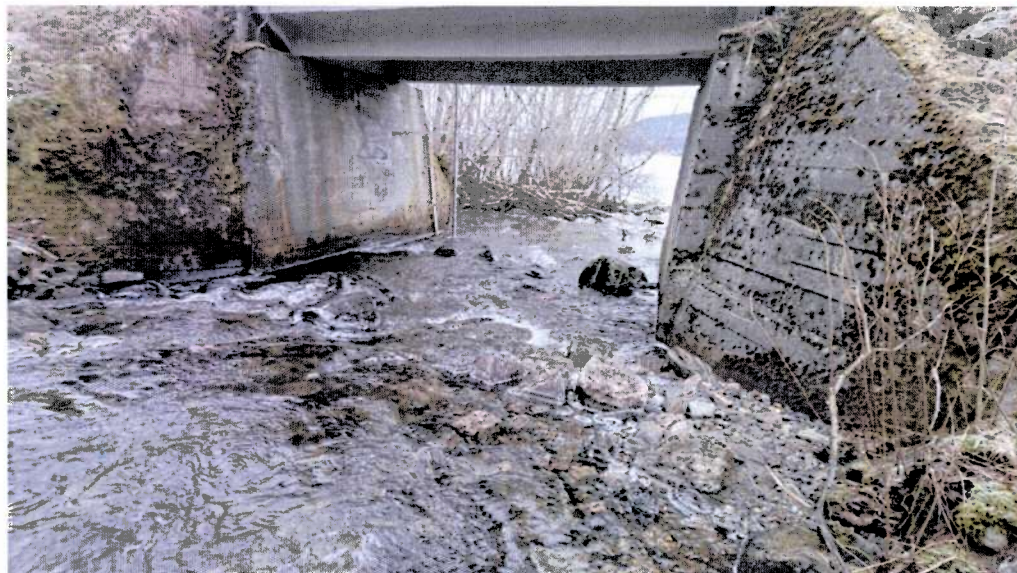
*Kulvert under fylkesvei 660*

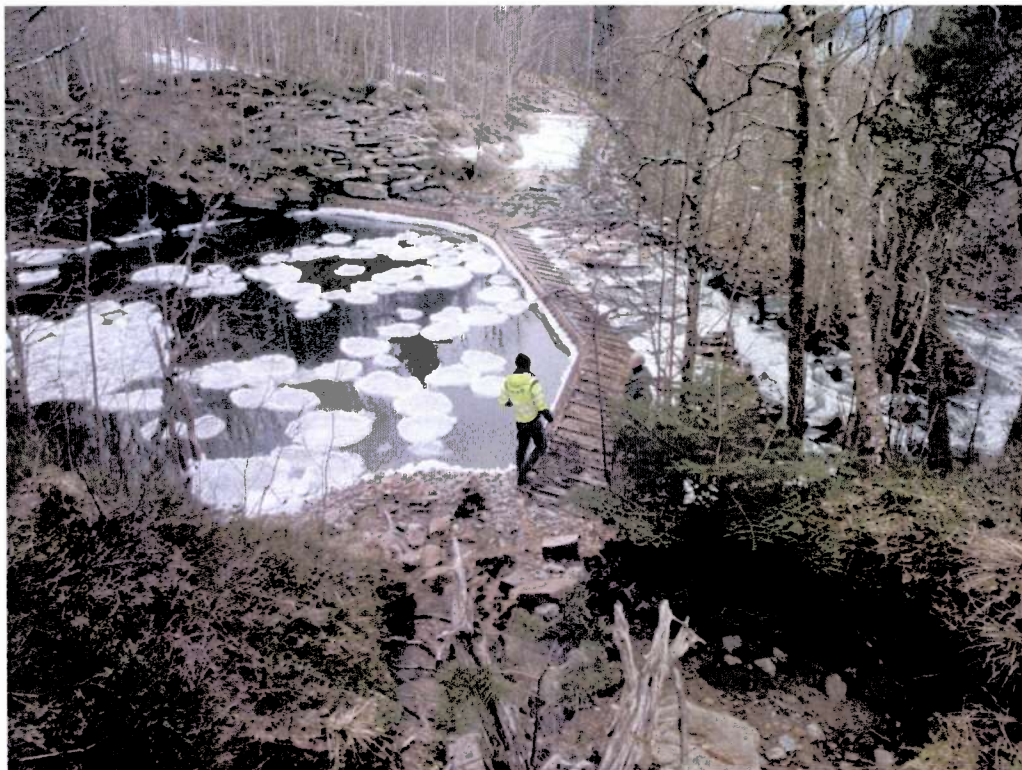
Herjeelva. Inntaksdam 185 moh. gammelt kraftverk. Store lekkasjer gjennom dammen

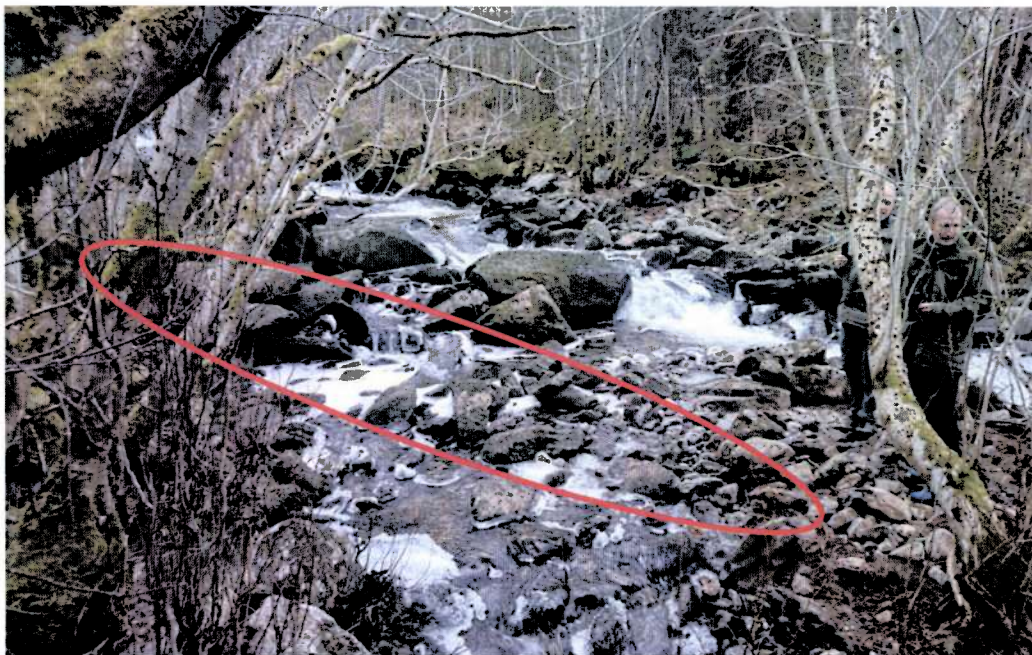
Elvedele ved kote 51. Planlagt terskel vist med rød ellipse.

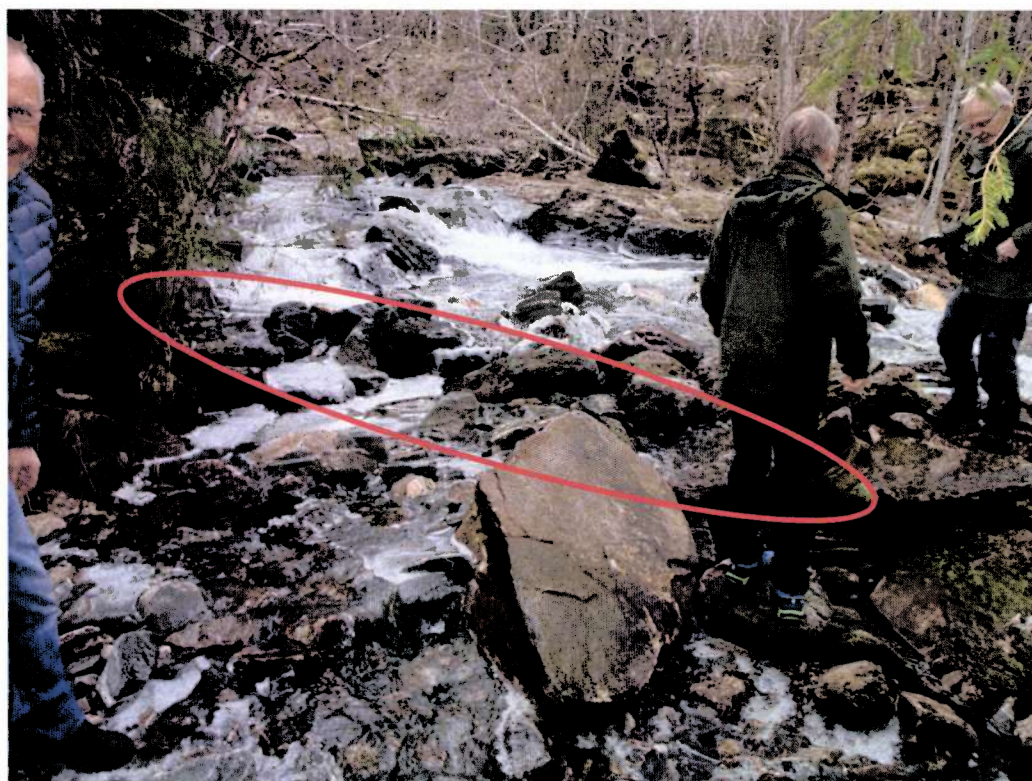
Elvedele kote 78, øverst. Stein er lagt ut for å få vann i sørvestre løp. Planlagt terskel vist med rød ellipse

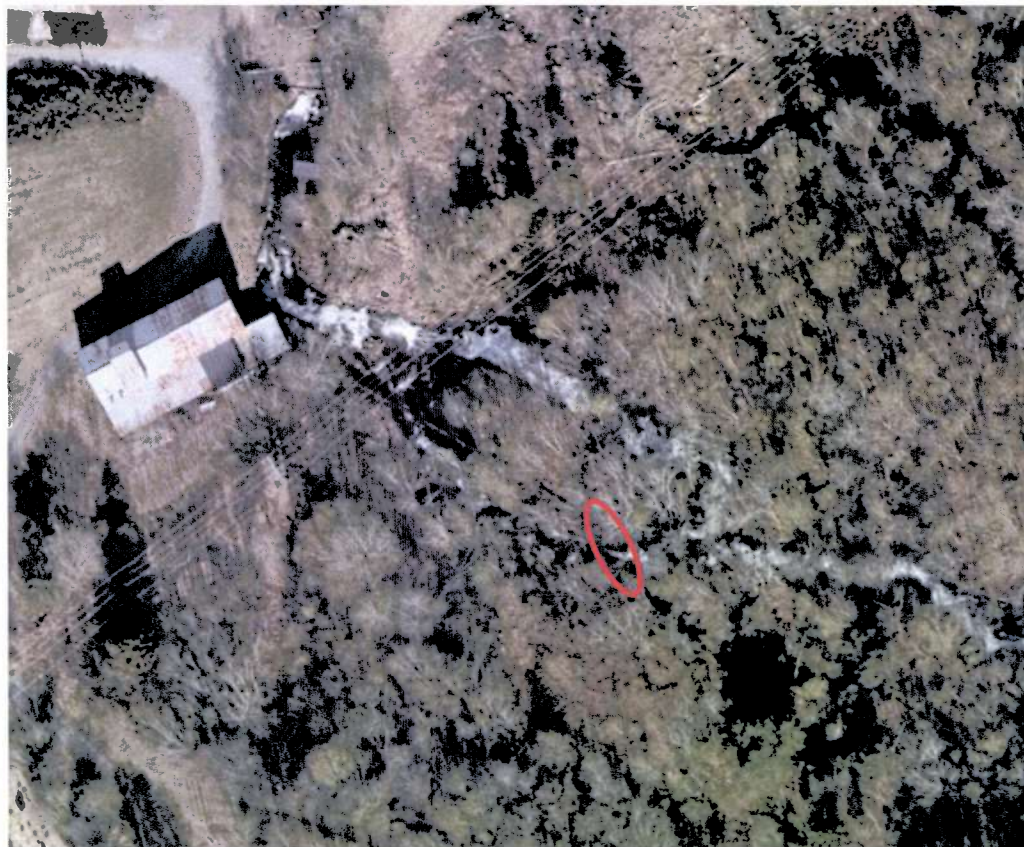
Elvedele på kote 34. Planlagt terskel vist med rød ellipse.

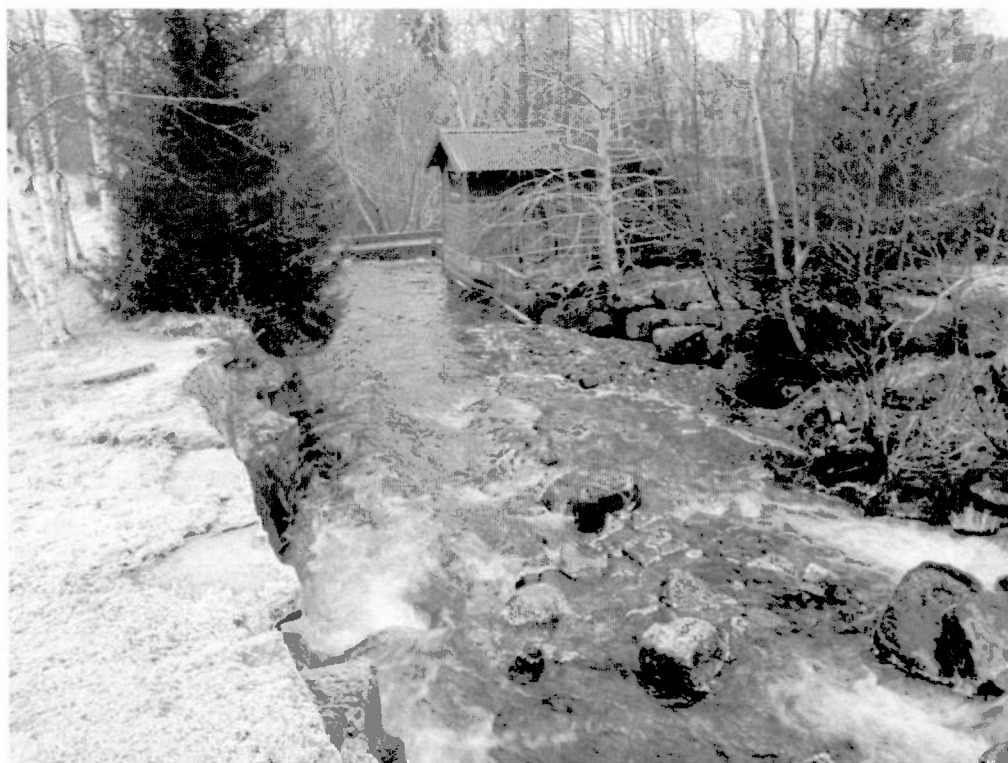
Dagens inntaksdam. Flomsikringsmur til venstre (og høyre)

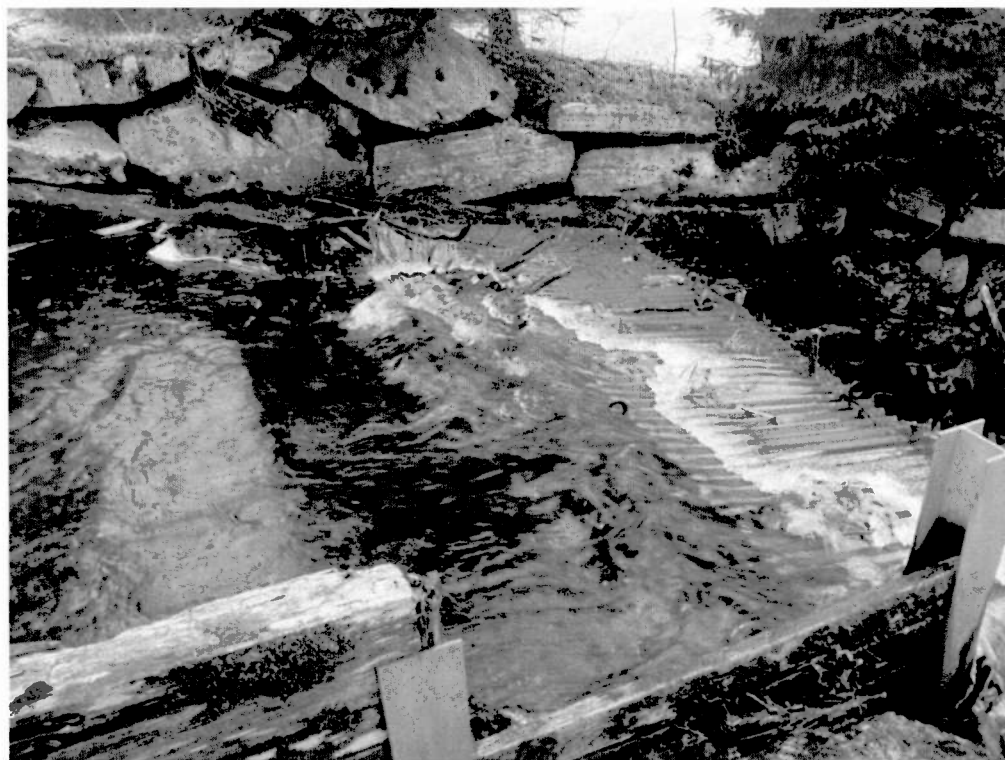
Dagens inntaksdam med fiskesperre. Utsatt flomsikringsmur

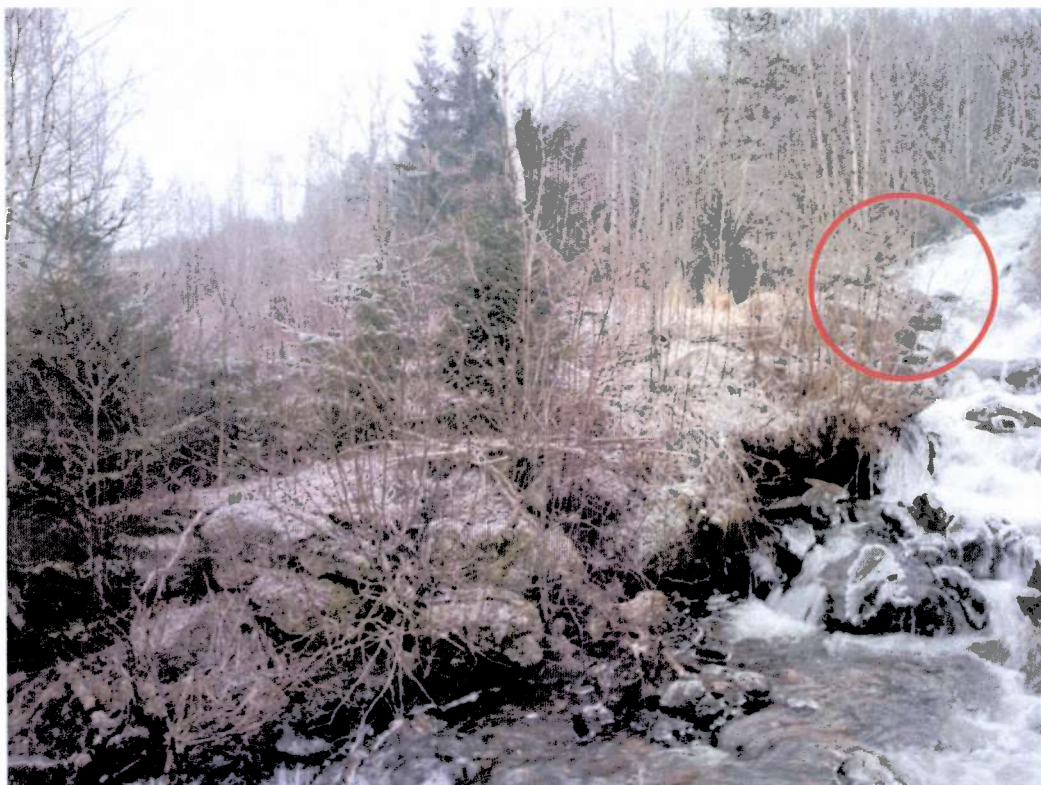
Nytt inntakssted kote 23

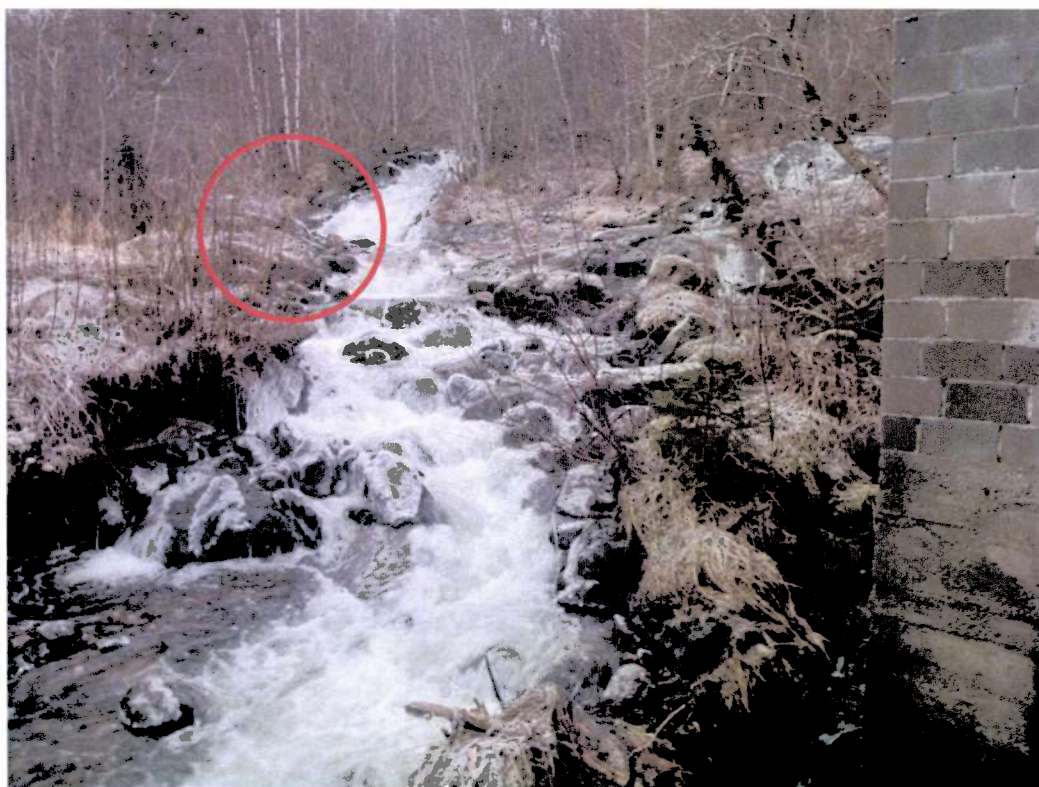
Nytt inntakssted. Gammel kraftst. til høyre. Fjell i dagen i elva, løsmasser på sidene

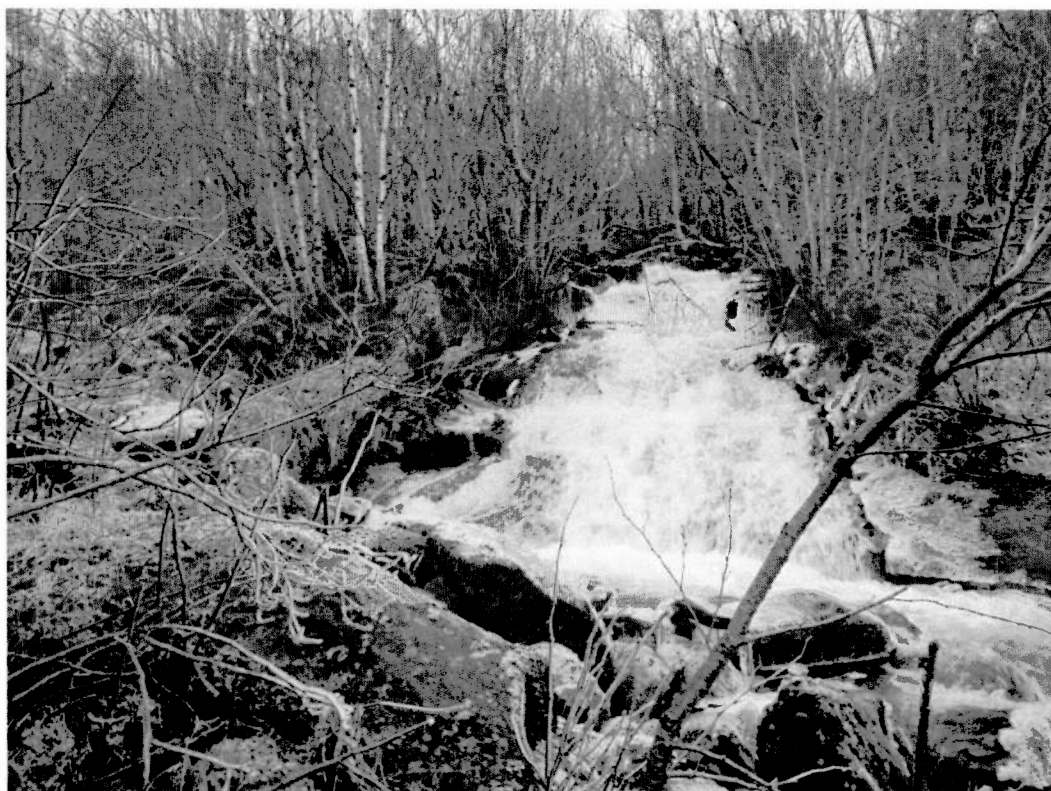
Nytt inntakssted kote 23.

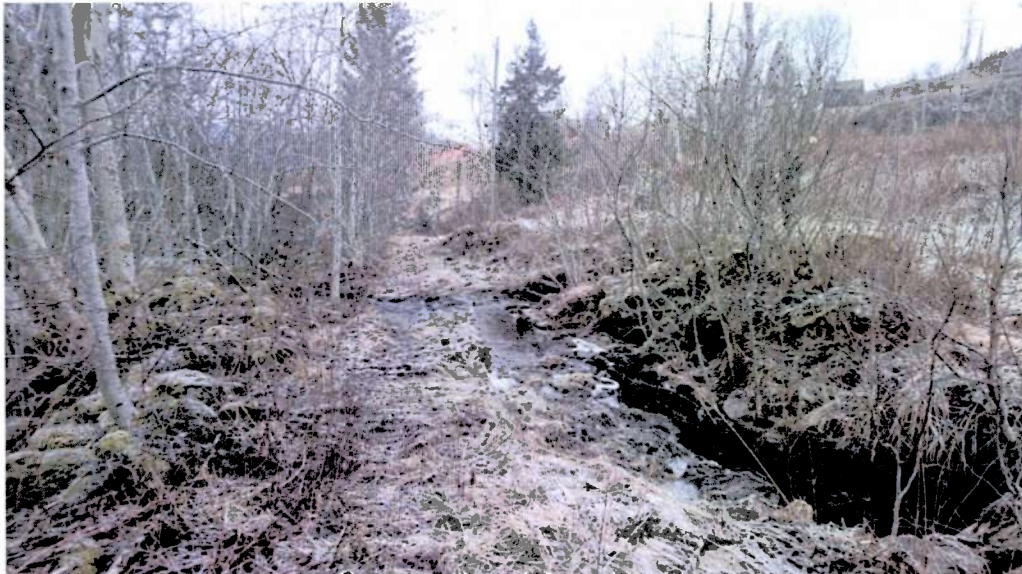
Ca. trase for rørgate.

Fra sedimenterings- og luftetanken føres vannet videre med PE-rør D=450 mm (ytre). Røret legges på nordsiden av elva og med jevnt fall frem til genbanken. Fra det nye inntaket vil rørtraseen følge terrenget ned 50 m til eksisterende vei og eksisterende rørtrase. Deretter vil den nye rørtraseen følge veitraseen frem til genbanken. Rørtraseen må krysse FV 660. Det er forutsatt at hele vannledningen skal være nedgravd. Dersom det byr på utfordringer å krysse FV 660, kan alternativt røret klamres under brua på fylkesveien. I så tilfelle må det som frostsikringstillak, isoleres rundt røret som ligger i friluft.
