Sammendrag

Det søkes om nedlegging av dam 6516 Abbortjern (klasse 0) i Fet kommune. Dammen er tidligere en del av reservevannforsyningen til Nedre Romerike Vannverk AS (NRV). NRV overdro alle dammer som inngikk i produksjonen til Nedre Romerike Vannverk IKS pr 1. januar 2008. Magasinet Abbortjern er i dag dermed overflødig som drikkevanns- og reservevannkilde. NRV er besluttet nedlagt av eierne, og skal derfor avslutte virksomheten knyttet til damdrift.

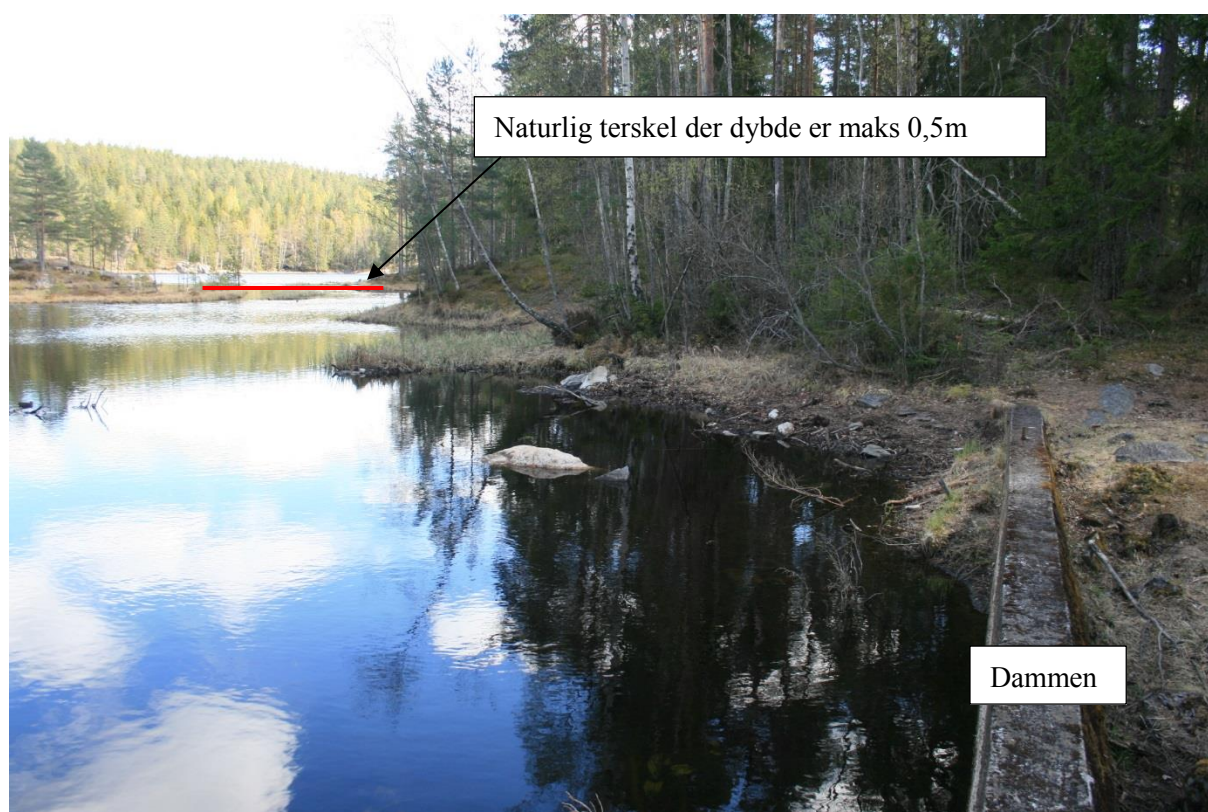
Figur 1-3. Dam Abortjern med naturlig terskel.

Dammen hever vannspeilet i det som trolig er et opprinnelig vann av en viss størrelse. Bunnforholdene er ukjent, men vannet ser ut til å ha en terskel ca. 100 m oppstrøms dagens dam (se Figur 1-3). Dagens oppdemming er trolig ikke den første oppdemmingen i området, og det er derfor mulig at eldre kart viser en eller annen form for oppdemming.

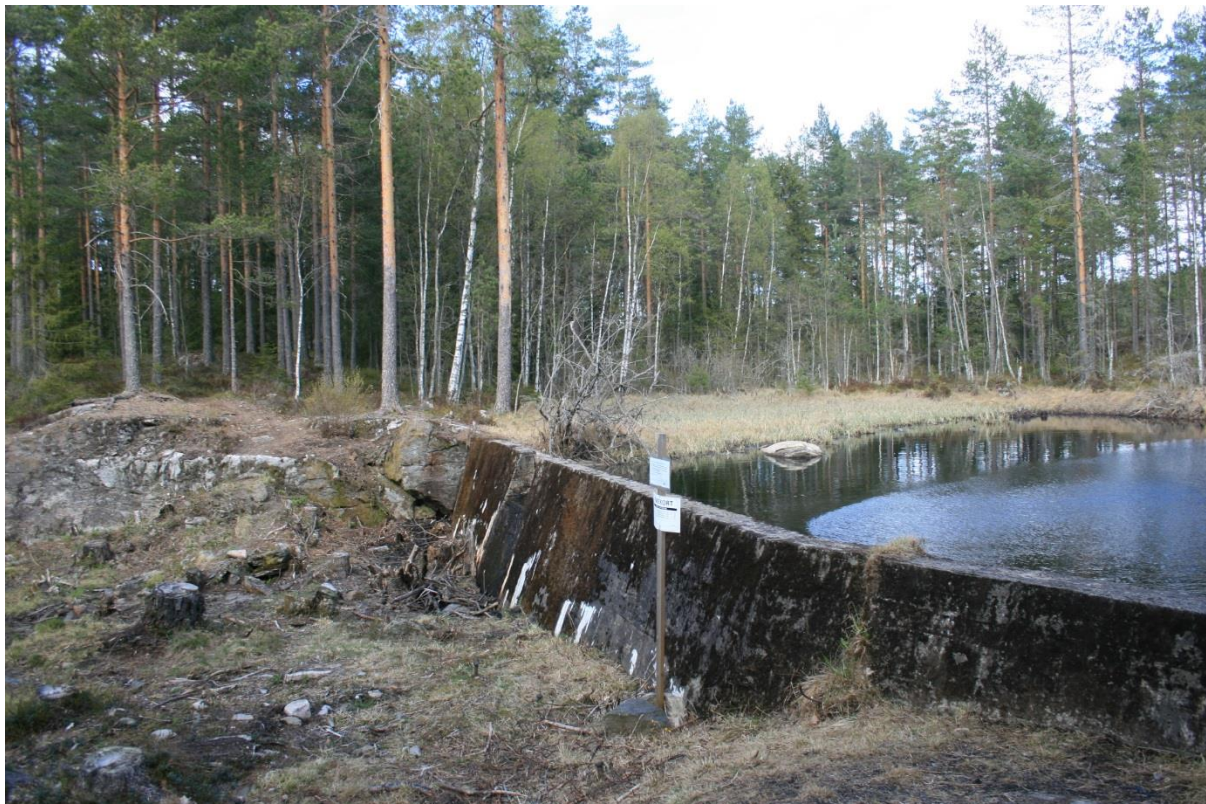
Figur 1-4. Dam Abortjern.

Største damhøyde er ca. 3 m og dammens lengde er 34 m. Mot magasinet har dammen en helning på ca. 1:7,9 (1 h : 8 v), mens på luftsiden har dammen en helning på ca. 1:3 (1 h : 3 v). Dammen er slank, men relativt lav. Den dypeste delen av dammen er ved flomløpet.

Det er fjell i dagen på begge sider av dammen og det antas at hele dammen er fundamentert på fjell uten at det er sprengt.

Dammens venstre del er 16 m lang med en gjennomsnittlig høyde lik 0,5 m, mens dammens høyre del er 18 m lang med en gjennomsnittlig høyde lik 1,7 m. Tegningen fra 1955 viser ikke armeringen. En

Det er registrert følgende avvik ved dammen:

- Kalkutfelling på høyeste parti av dammen
- Tilgroing på nedstrøms side
- Blottlagt armering
- Dammen har manglende stabilitet i alle lasttilfeller

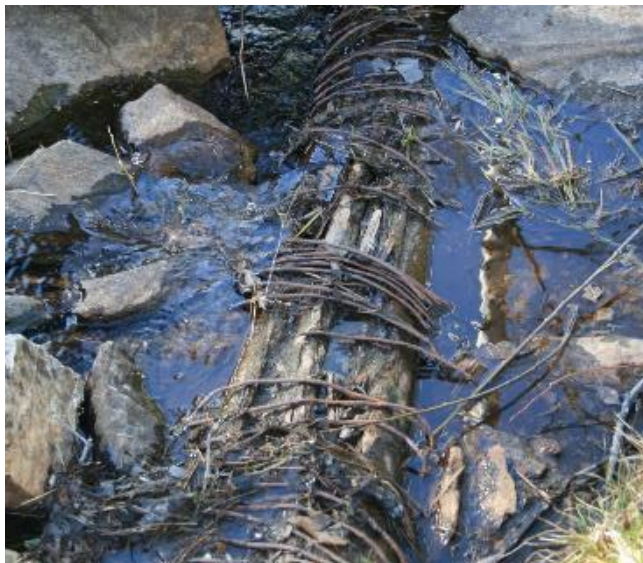
Figur 1-6. Gammelt trerør.

Nedstrøms dammen langs veien kan man fortsatt se et gammelt trerør (Figur 1-6) som var drikkevannsrøret som fraktet drikkevann bort fra magasinet.

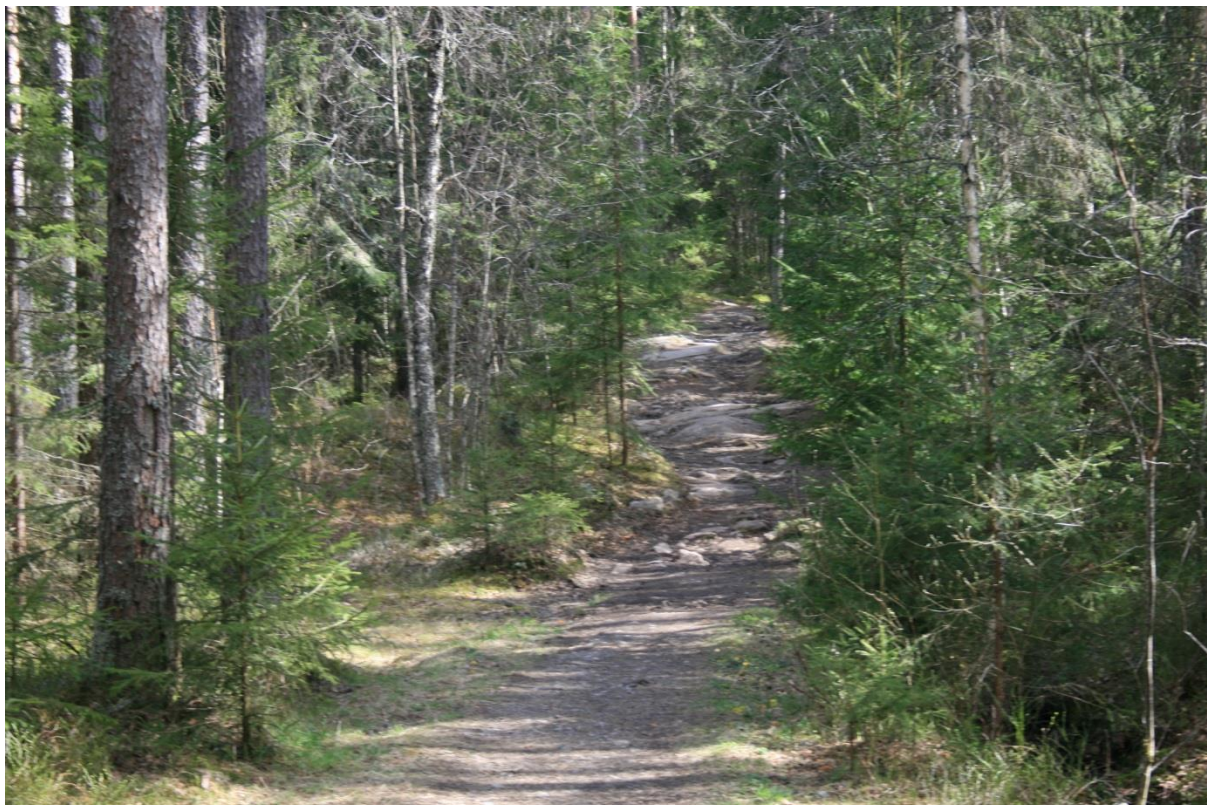
Figur 2-2. Anleggsvei: steinete og bratt del.

Det går en bre sti/ traktorvei opp til dammen fra parkeringsplassen ved fylkesvei 170. Denne er ca. 700 m lang og kan benyttes som anleggsvei. Noen partier kan være utfordrende, steinete og bratte og trenger derfor midlertidig tiltak for å oppgradere den. En gravemaskin med pigghammer og en liten dumper skal kunne kjøre opp til dammen. Anleggsveien skal være minst 3 m bred.

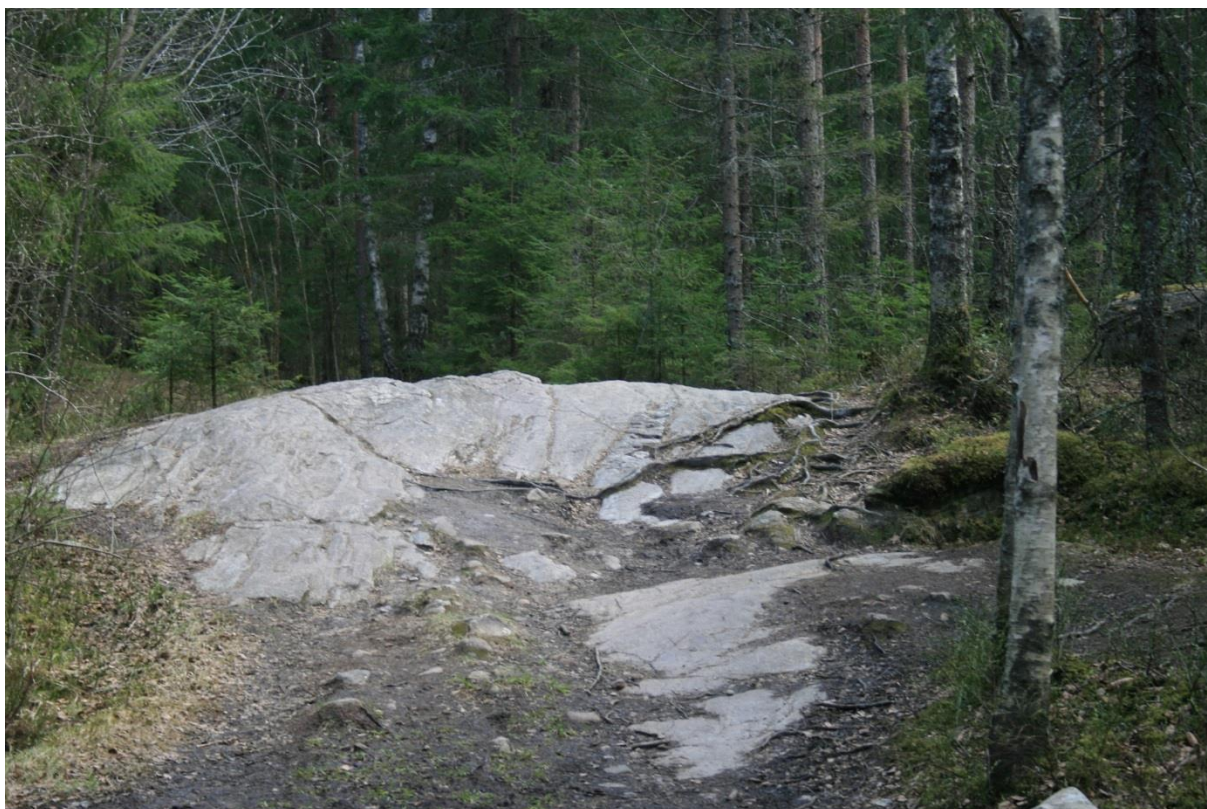
Figur 2-3. Anleggsvei: bratt parti som trenger noe midlertidig tiltak.

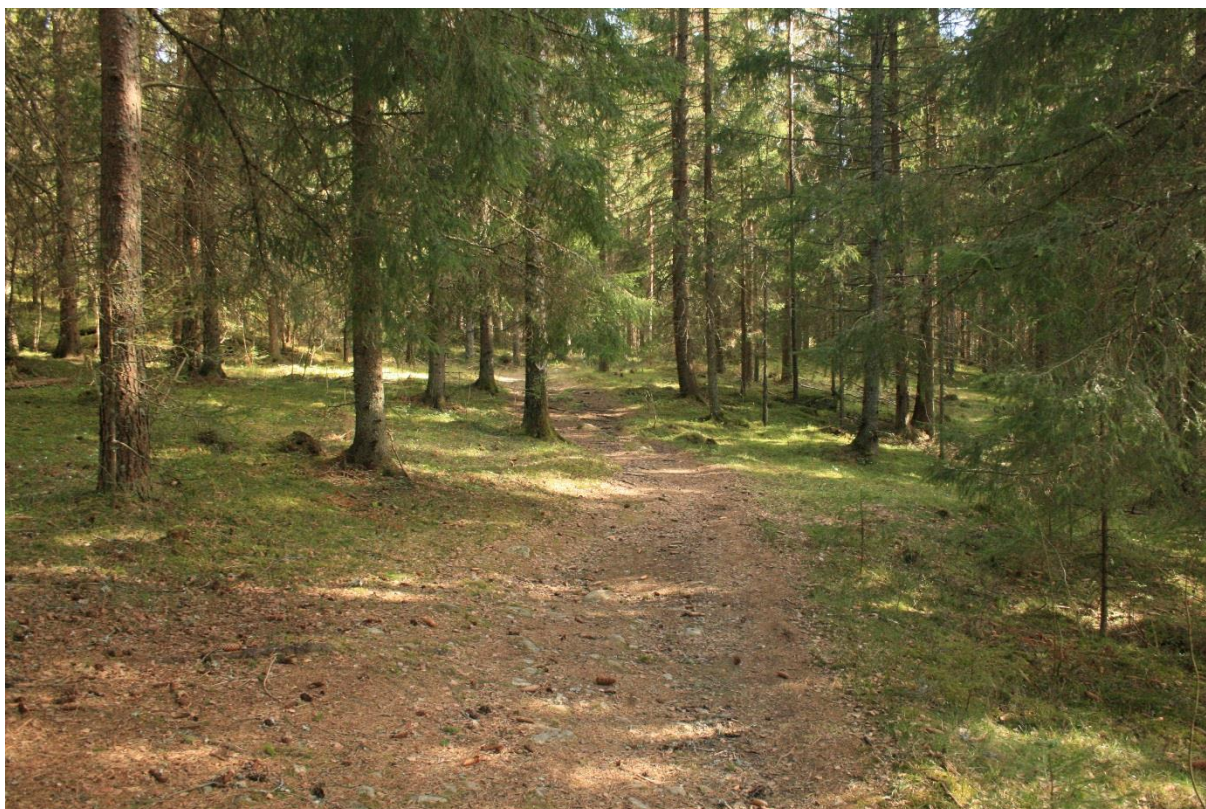
Figur 2-4. Anleggsvei: mulig behov for hogst der veien ikke er bred nok.

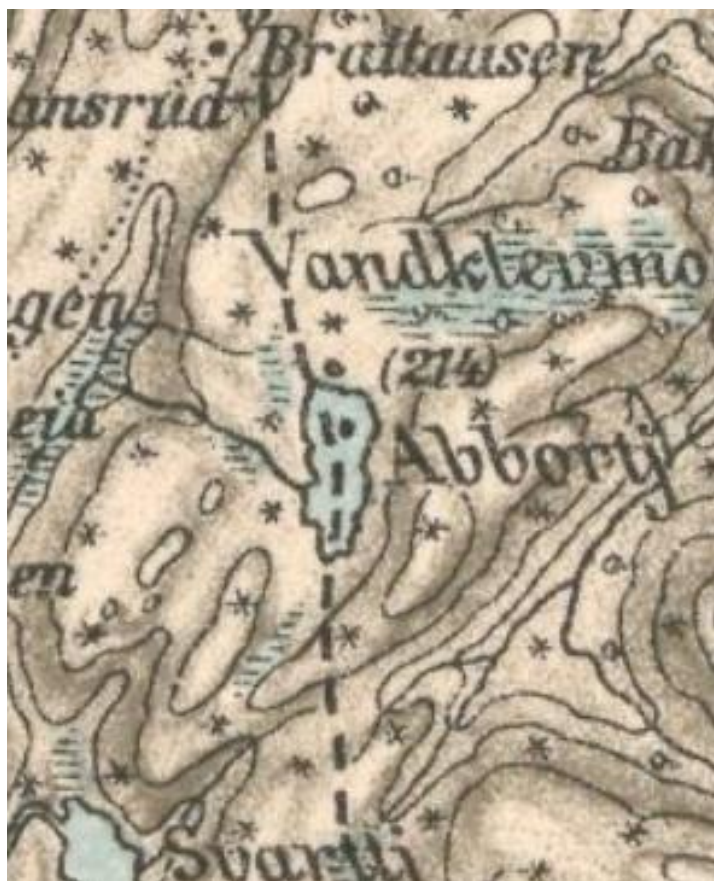
Figur 3-1. Kartet er fra 1909 (kilde: kartverket.no).

Figur 3-1 viser et utklipp for kart over Abbortjern i 1909. Sammenligner vi dette med kartet i Figur 1-1, ser man at vannspeilet er relativt likt. Dette stemmer bra overens med det som ble observert under befaring. Det ligger et bestemmende profil like oppstrøms dammen. Dette gjør at magasinet mest sannsynlig vil beholde samme overflateareal etter fjerning av dammen. Det anslås at dagens vannspeil senkes med ca. 50 cm.
