## Sammendrag

Det søkes om nedlegging av dam 3787 Østbyputten (klasse 3) i Lørenskog kommune. Dammen er tidligere en del av reservevannforsyningen til Nedre Romerike Vannverk AS (NRV). NRV overdro alle dammer som inngikk i produksjonen til Nedre Romerike Vannverk IKS pr 1. januar 2008. Magasinet Østbyputten er i dag dermed overflødig som drikkevanns- og reservevannkilde.

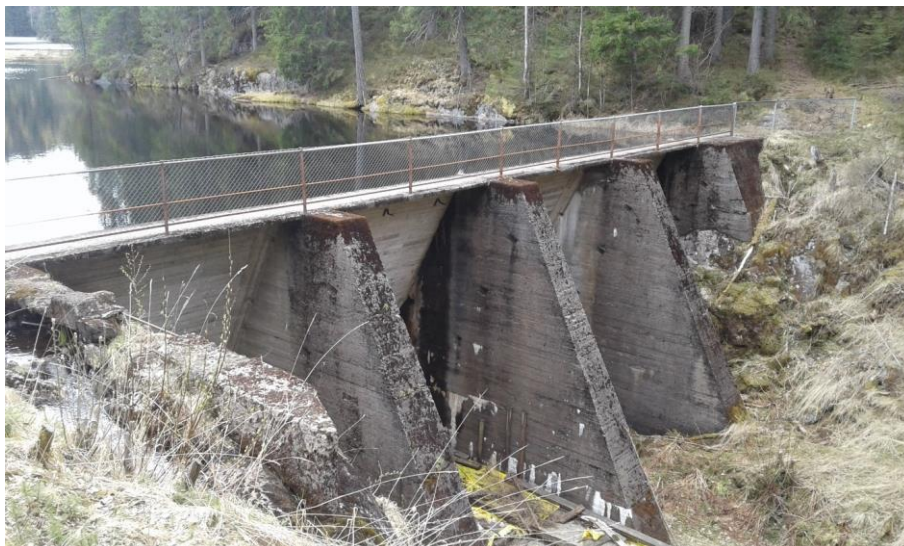
Figur 1-3. Dam Østbyputten, sett fra nedstrøms side.

Dam Østbyputtan (klasse 3<sup>1</sup>; se Tabell 1-1) er en ca. 7 m høy og 27,85 m lang platedam med en gravitasjonsseksjon mot venstre vederlag og flomløp ved høyre vederlag. Dammen består av 3 pilarer, der oppstrøms plate er anlagt med en skjot over midtre pilar. Overløpet er ca. 1,98 m bredt og 0,23 m høyt. Overløpet er svært bredkronet og har innsnevninger like nedstrøms. Nedstrøms kronen er flomløpskanalen avgrenset av betongblokker på ene siden og fjell på andre siden. En tre bjelke er lagt over overløpet for adkomst til damkronen der fri lysåpning er ca. 0,16 m. Muligens er det sprengt for fundament i bunnen.

Oppstrøms plate er tilsynelatende i god stand. Det ble ikke registrert riss eller skader på luftsiden. Midtre pilar har en større skade i øvre del. En god del betong er skallet av og sparestein og armering er synlig. Årsaken til skaden kommer trolig av at fugen mellom oppstrøms plateseksjoner ikke er tett. Dette medfører at vann trenger inn mellom pilar og plate slik at pilaren blir utsatt for frostsprengning, lekkasje og armeringskorrosjon. Det er behov for relativt omfattende tiltak for å utbedre denne skaden.

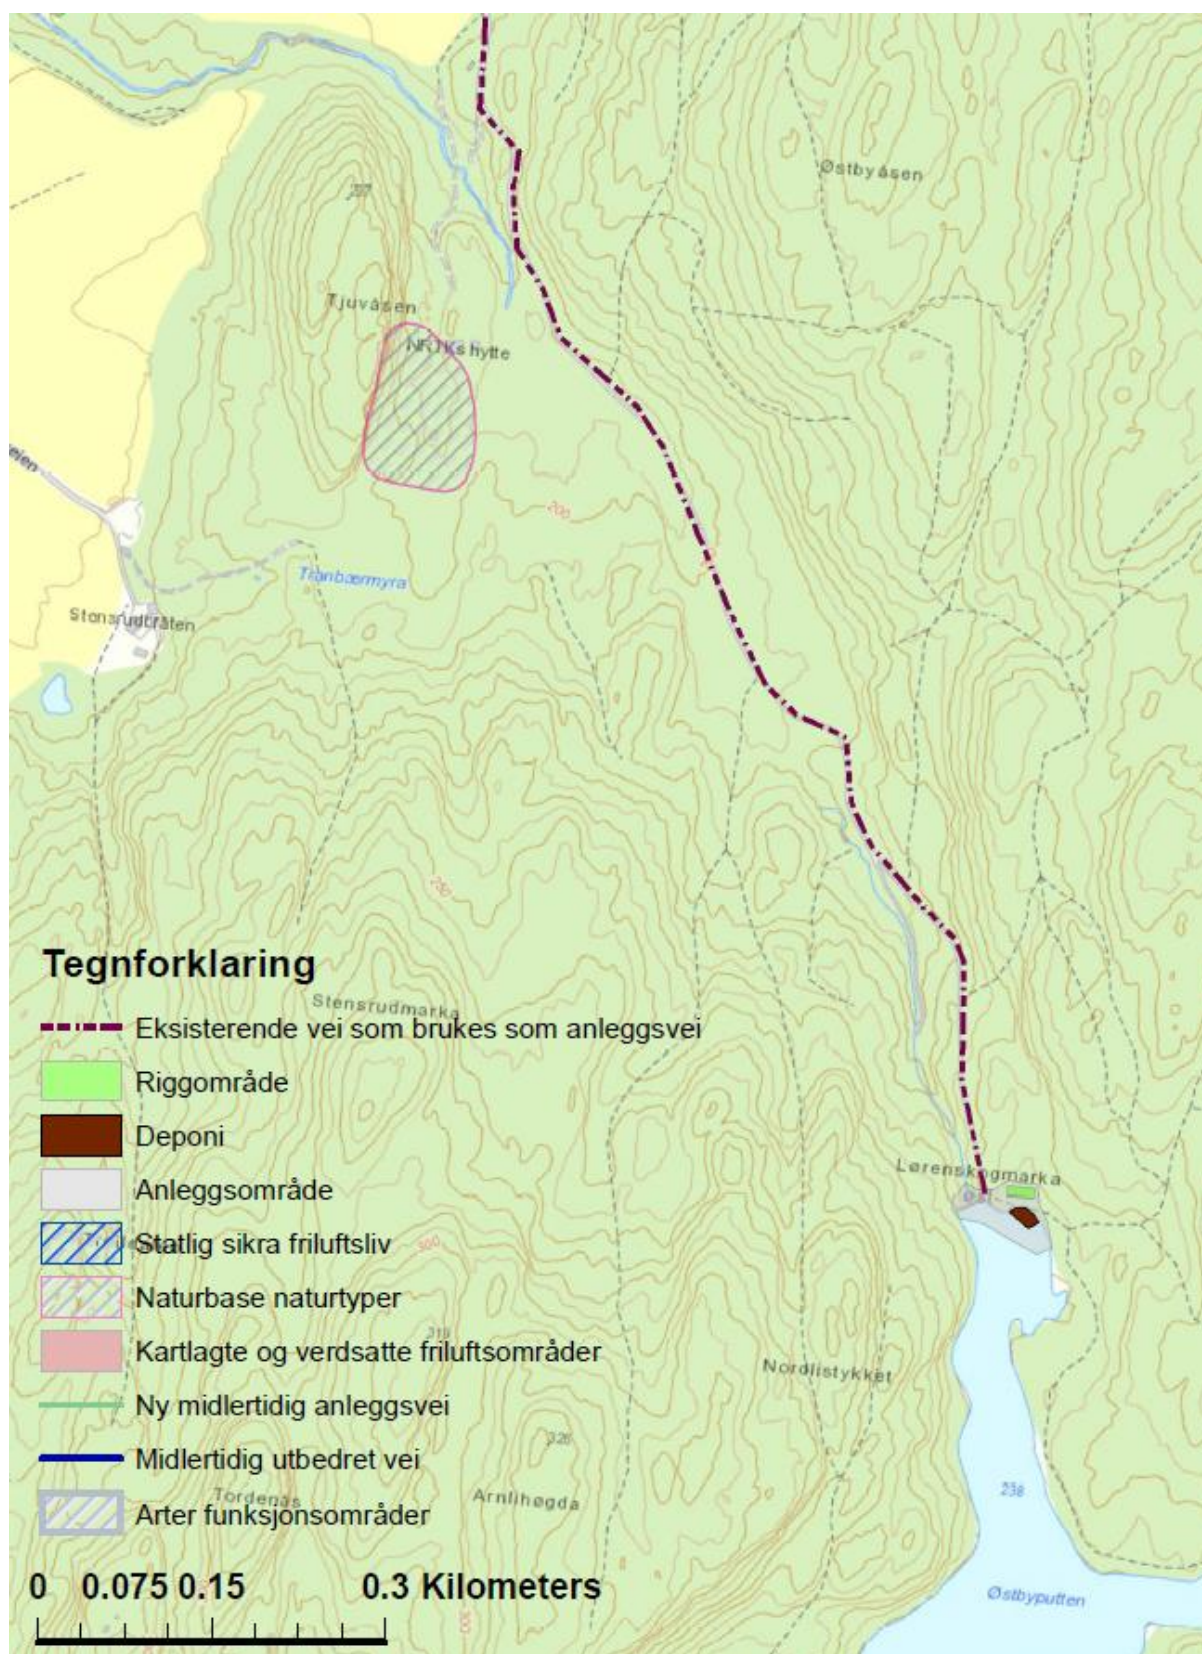
Figur 2-1. Tekniske inngrep.

Under beskrives teknisk plan for riving av dammen. Tekniske inngrep viser på kart i Figur 2-1 på neste side.

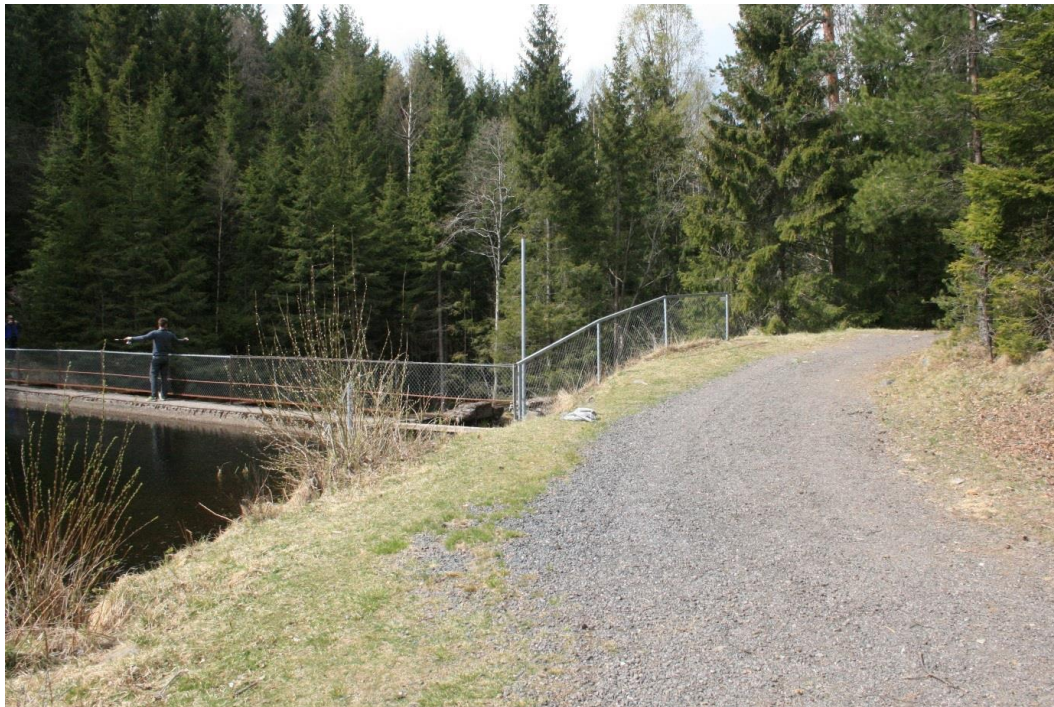
*Figur 2-2. Anleggsveien er nylig oppgradert og gruset.*

Det er vei helt fram til dammens høyre vederlag. Veien er nylig oppgradert og gruset og i god stand, men veibredden er bare ca. 2,5 m. En gravemaskin med pigghammer og en liten dumper skal kunne kjøre opp til dammen. Skogen går tett på veien, så det må påregnes noe trefelling i et belte på ca. 3 m i traseen til veien.. Parkeringsplassen 30 m til høyre for dammen benyttes som riggområde.

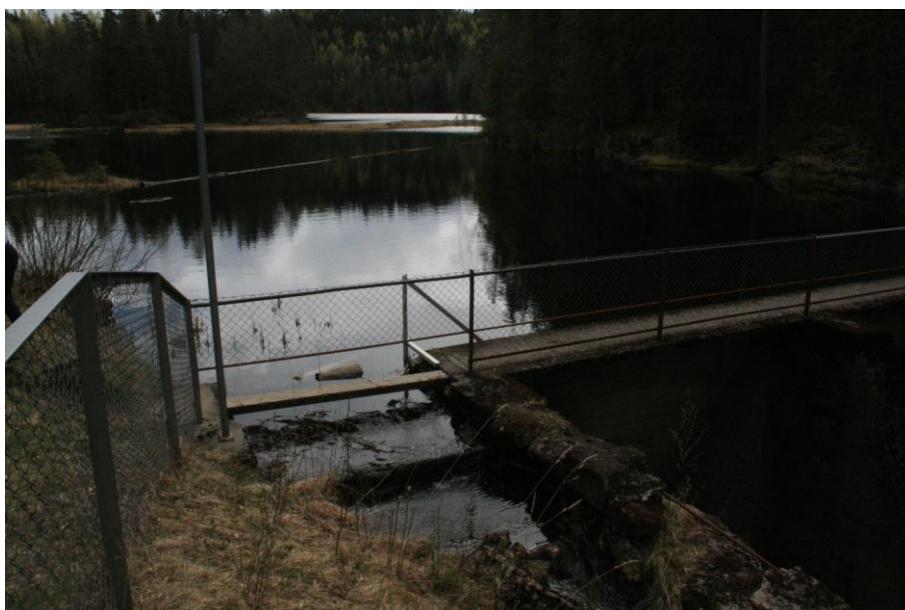
Figur 3-1. Dam Østbyputten med magasin (Bilde tatt under befaring 9. mai 2017).

Dammen fra 1936 har etablert et vannspeil i området, der det tidligere trolig lå to mindre pytter endel lavere i terrenget. Vannets areal ble ti ganger så stort som følge av oppdemmingen (lokalhistoriewiki.no 2017). Under befaring lå dammen omtrent 50 cm (se Figur 3-1) over vannstanden, det er mye vegetasjon i vannet (se Figur 3-1 og Figur 3-2).

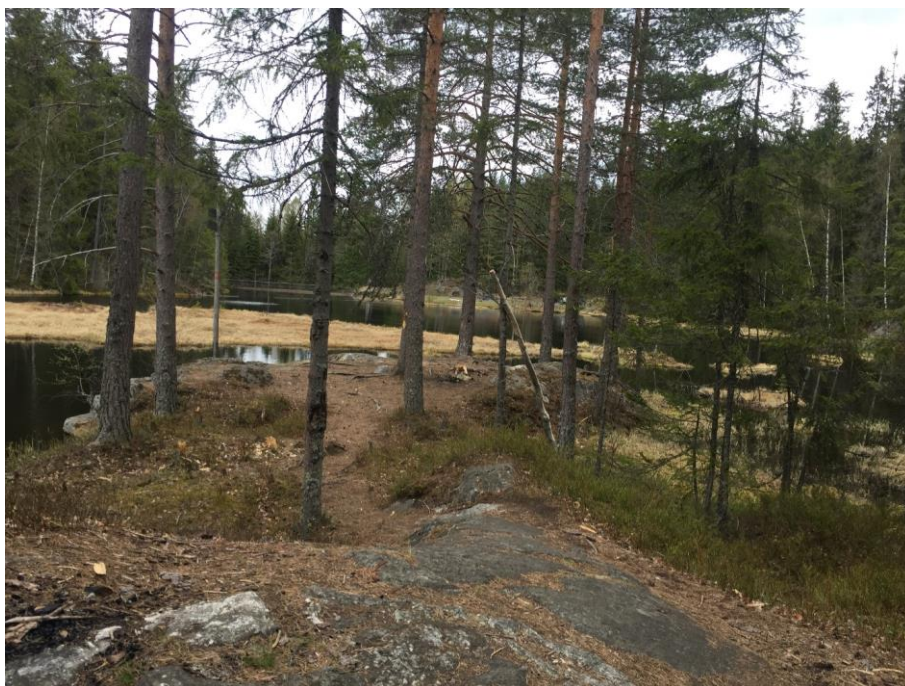
Figur 3-2. Dam Østbyputten (Bilde tatt under befaring 9. mai 2017).

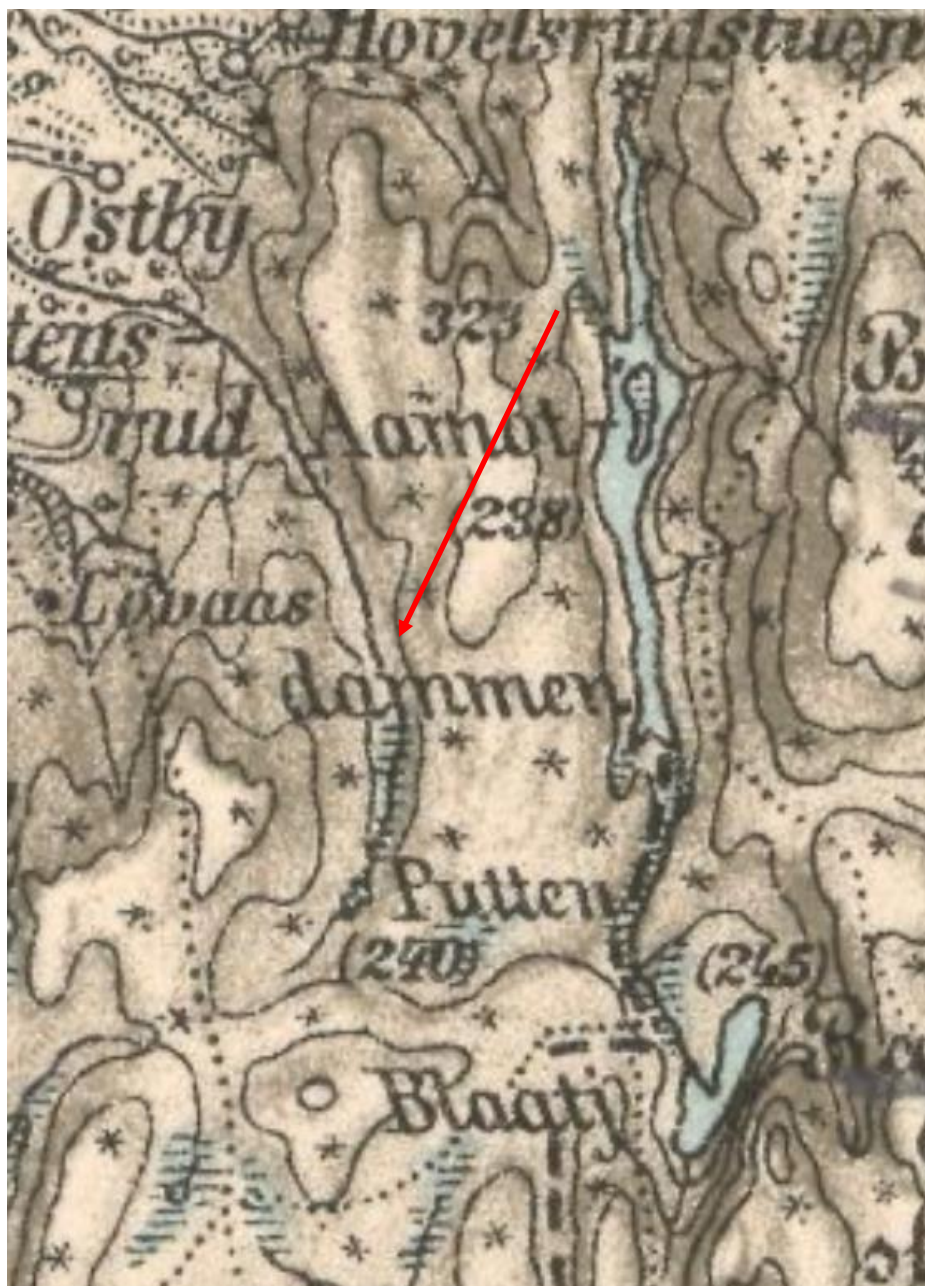
Figur 3-3. Geografisk plassering av dagens Østbyputten er vist med rød pil (kilde: kartverket.no, datert 1905).

Vegetasjonen i vannet indikerer at vannet er grunt, og mest sannsynlig vil bli delt dersom vannstanden synker. Figur 3-3 viser et utklipp fra kart i 1905. Kartet er hentet fra kartverkets hjemmesider. Kartet viser at det ikke var tegn til innsjø der hvor Østbyputten i dag ligger. Dette viser at ved fjerning av dammen vil magasinet erstattes med muligens de to mindre pyttene med myrområder og en elv / bekk.
