Sammendrag

Det søkes om nedlegging av dam 2139 Nedre Ryggevang hoveddam (klasse 1), samt 2140 Nedre Ryggevang sperredam 2 og 2143 Nedre Ryggevang sperredam 5 i Søndre Ryggevang (begge to klasse 0) i Nittedal kommune. Det foreslås at sperredammene 3 og 4 blir liggende i skogen. Hvis sperredam 2 og 5 ikke har vanntrykk når hoveddammen fjernes, kan man også vurdere å la disse ligge.

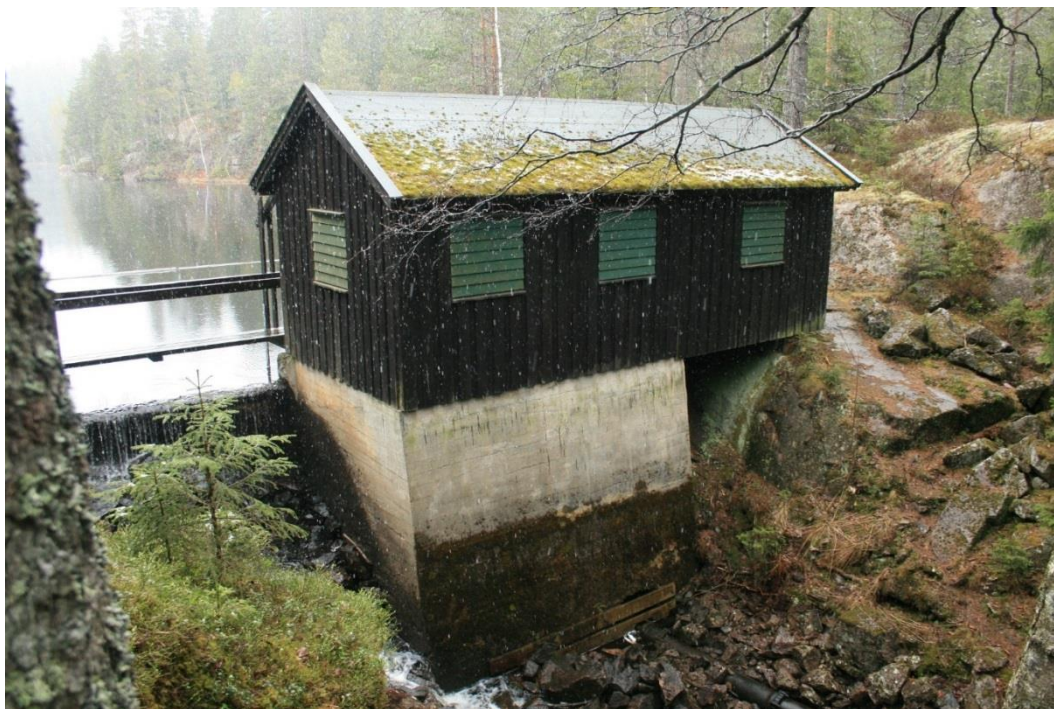
Hoveddammen er plassert i klasse 1¹ (se Tabell 1-1). Den fremstår som en betongdam, der fundament til ventilhus/ventilkammer utgjør mye av dammen. Det er sprengt på østre side for utvidelse av overløpet. HRV er på kote 275.14. LRV er usikker men er notert på tegning fra 2002 på kote 271.4 moh. Norconsult (2015a) har imidlertid målt topp av tapperør 4,8 m under gulvnivå, det vil si ca. på kote 270.75 moh. Topp dam som er gulvet i ventilhuset er på kote 275.55 moh. Reguleringshøyde er ca. 4 m men er usikker.

Oppstrøms og i direkte kontakt med dammen ligger en gammel murdam. Den har en kronehøyde som ligger ca. 1,5 meter under HRV oppstrøms deler av flomløpet. Omtrent 1,5 meter fra høyre side på ventilhuset er det et sprang i kronehøyden på den gamle dammen opp til ca. 1,1 meter under HRV.

I ventilhuset kan ventiler og rør inspiseres gjennom trelemmer i gulvet. Slik ventilene og rørarrangement fremstår, antas det å ikke være manøvrerbart. Det er ikke fungerende tappearrangement ved anlegget. Tilstanden til eksisterende arrangement er ukjent.

På overløpsterskelen ble det observert erosjonsskader og blottlagt armering i venstre side, mot ventilhuset (Norconsult, 2015). Ved dammens venstre vederlag er det utført reparasjon på damplaten på nedstrøms side. Det ser også ut til å være støpt en ekstra plate på oppstrøms side.

Figur 1-4. Nedre Ryggevann hoveddam.

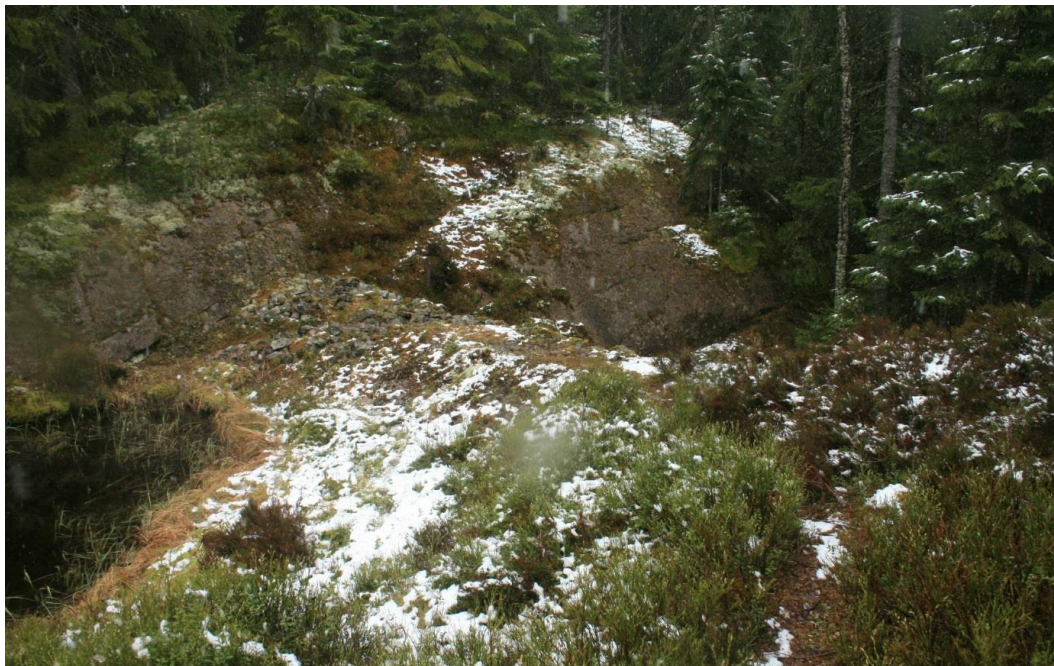
Sperredam 2 er en steinfyllingsdam. Det finnes en tegning av den datert 1972 som viser en tetningsvegg i betong fundamentert på fjell. Den er armert og forankret i berg med 5 stk. fjellbolter på hver side. Topp tetningsvegg er indikert på kote 275.63, det vil si ca. 0.5m over HR. Det er fylt med stein på oppstrøms og nedstrøms siden, med topp fylling på kote 276.09 moh.

Følgende mål er registrert av Norconsult i 2015 for dammen: Lengde ~10 meter, kronebredde ~1,4 meter, fribord over HRV ~1 meter. Nedstrøms damsida: til dels ordnet stein, $d=150-300$ mm, 1:1,3, oppstrøms side 1:2 så slakere ned i magasinet.

Det er uklart når sperredammen ble bygd, og hvor høy tetningsveggen er, men ut ifra tegningen ser det ut som den kan være 4 m høy.

Figur 1-5. Sperredam 2.

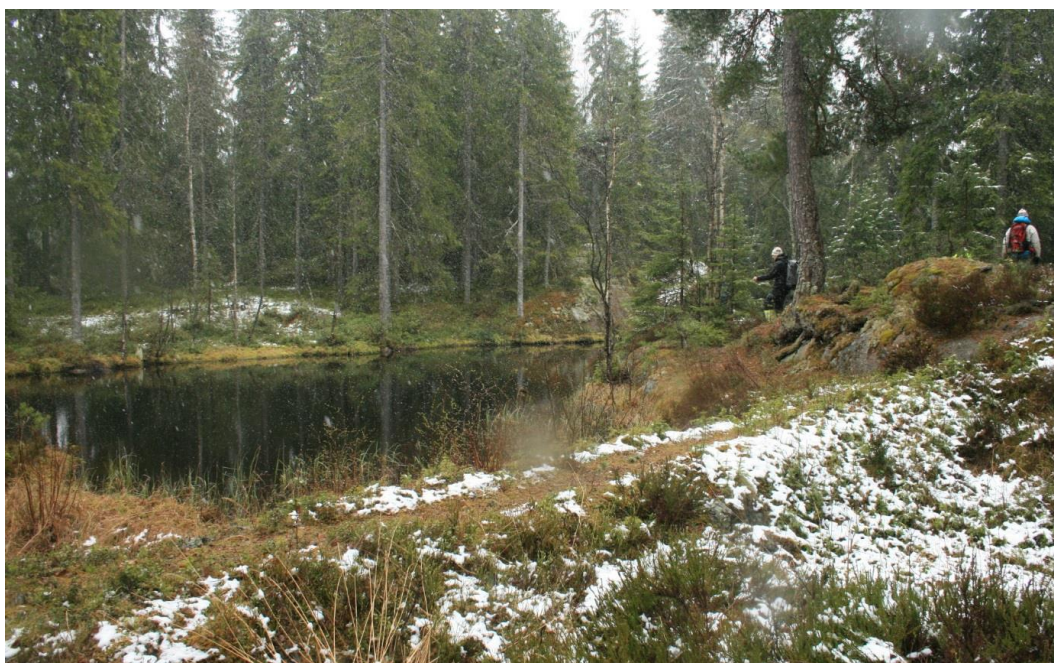
Sperredam 3 er en steinfyllingsdam med sti over damkrone. Følgende mål er registrert av Norconsult i 2015 for dammen: Lengde ~14 meter (~8 meter med vanntrykk), kronebredde ~1,0 meter, fribord over HRV varierer ~1 meter. Nedstrøms damside: røys, $d=100$ mm, 1:1,0, oppstrøms side, røys 1:2. Terrenget nedstrøms dammen ligger ca. i nivå med HRV i damfoten og faller av ~1:10 videre.

Figur 1-6. Sperredam 3.

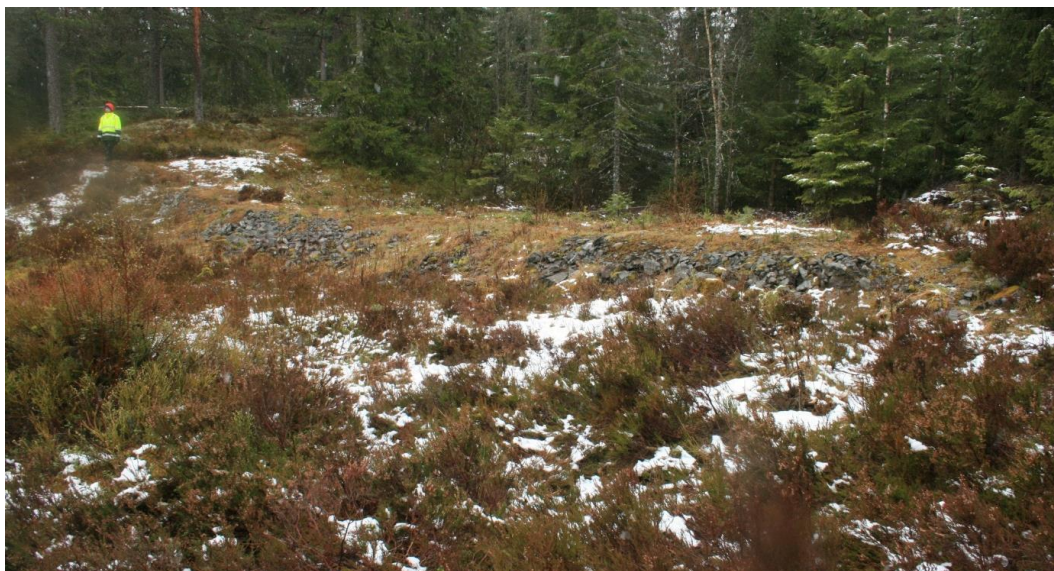
Sperredam 4 er en steinfyllingsdam med sti over damkrone. Følgende mål er registrert av Norconsult i 2015 for dammen: Lengde ~25 meter, kronebredde ~2,5 meter, fribord over HRV ~1-1,5 meter. Dammen består av røysfylling, $d=50-200$ mm. Hele dammen ligger over HRV. Det var ikke vanntrykk mot dammen på befaringsdagen og vegetasjon tyder på at det er den vanlige situasjonen.

Figur 1-7. Sperredam 4.

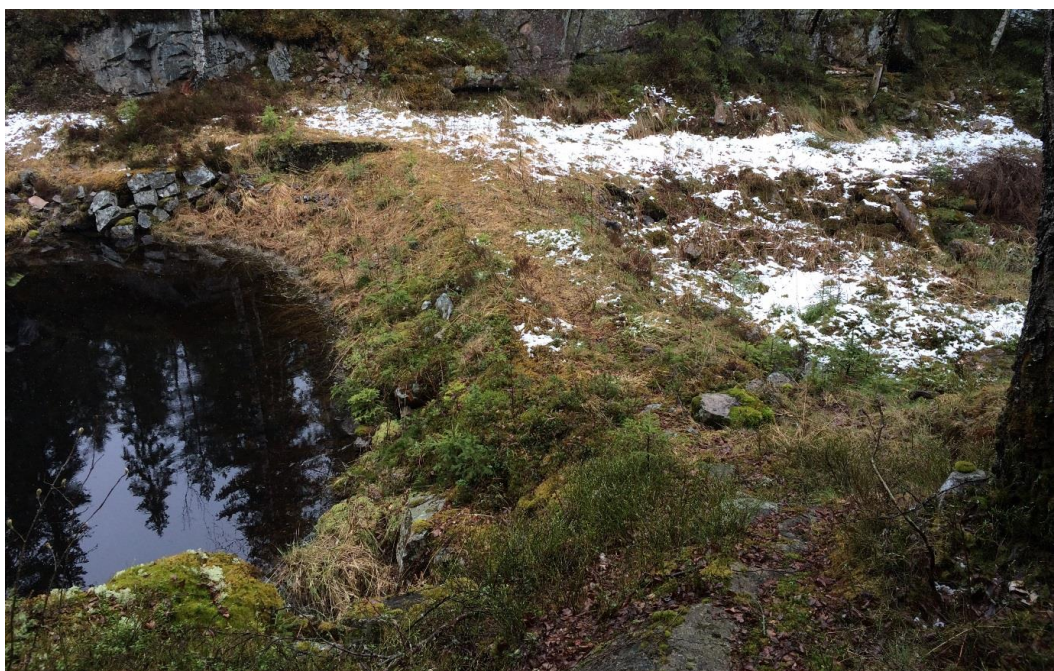
Sperredam 5 er en steinfyllingsdam med sti over damkrone. Den er antageligvis plassert i det naturlige bekkeløpet som kommer fra øvre Ryggevatn. Følgende mål er registrert av Norconsult i 2015 for dammen: Lengde ~12 meter, kronebredde ~1,7 meter, fribord over HRV varierer ~0,75 meter. Nedstrøms damside: røys/ordnet stein, $d=100-400$ mm, 1:1,0-1:1,5. Oppstrøms side, røys til ordnet stein, $d=100-400$ mm. Største damhøyde ligger rett i underkant av 2 meter. Vanndybde på oppstrøms side er ca. 1 meter.

Figur 1-8. Sperredam 5.

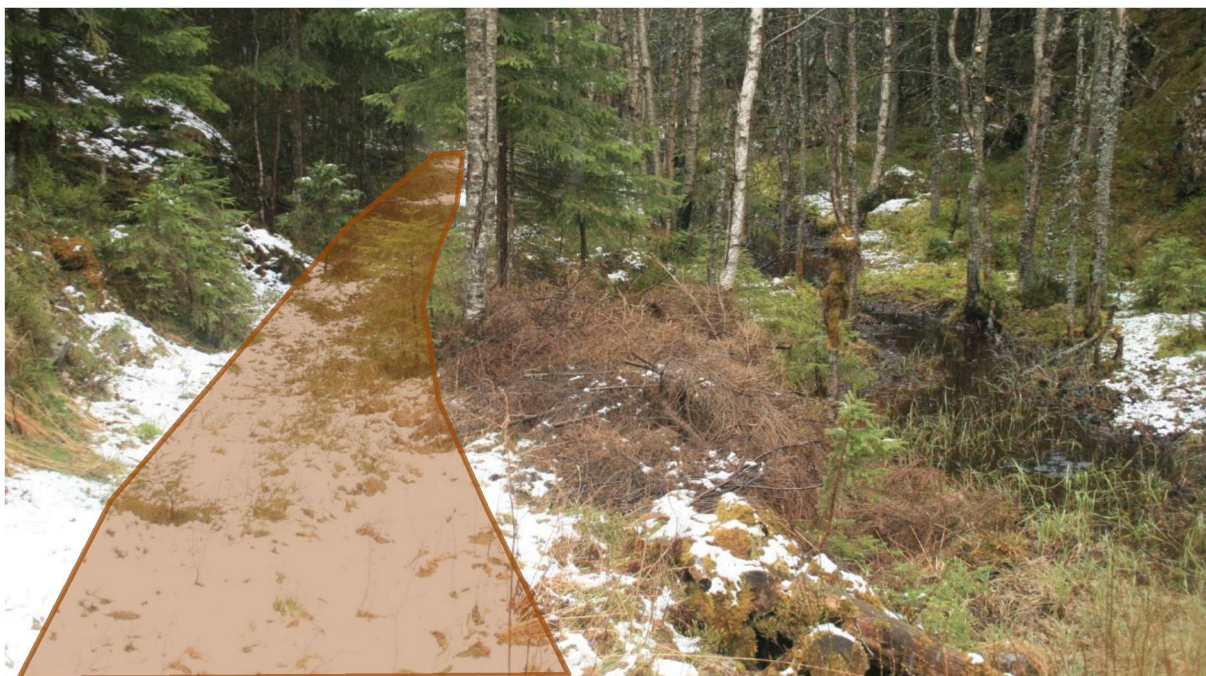
Gammel anleggsvei opp til Øvre Ryggevann skal brukes fra parkeringsplassen i enden av Ryggevannsveien. Etter ca. 600 m skiller seg denne veien i to. På høyre side går en gammel vei opp til sperredam 5 som vist på kart og bildet under. Bildet er tatt fra sperredam 5 og ned. Denne veien oppgraderes ved behov og brukes som adkomstvei til sperredam 5. Vegetasjon i kantene ryddes slik at veien blir ca. 2.5m bred. Kjøring kan med fordel foregå om vinteren på frossen mark. Det antas at veien er brukbar med minimal tilrettelegging. Hvis det er nødvendig med påfyll av eksterne masser for å oppgradere veien lokalt vil de fjernes etter nedlegging.

Figur 2-2. Traseen av gammel anleggsvei som skal benyttes som adkomst ved nedlegging av sperredam 5.
