Det søkes om nedlegging av dam 3047 Øvre Ryggevatn (klasse 2) i Nittedal kommune. Dammen er tidligere en del av reservevannforsyningen til Nedre Romerike Vannverk AS (NRV). NRV overdro alle dammer som inngikk i produksjonen til Nedre Romerike Vannverk IKS pr 1. januar 2008. Magasinet Nordre Ryggevatn er i dag dermed overflødig som drikkevanns- og reservevannkilde.

## **1.3 Geografisk plassering av vassdragsanlegget**

## 2 Beskrivelse av tiltaket

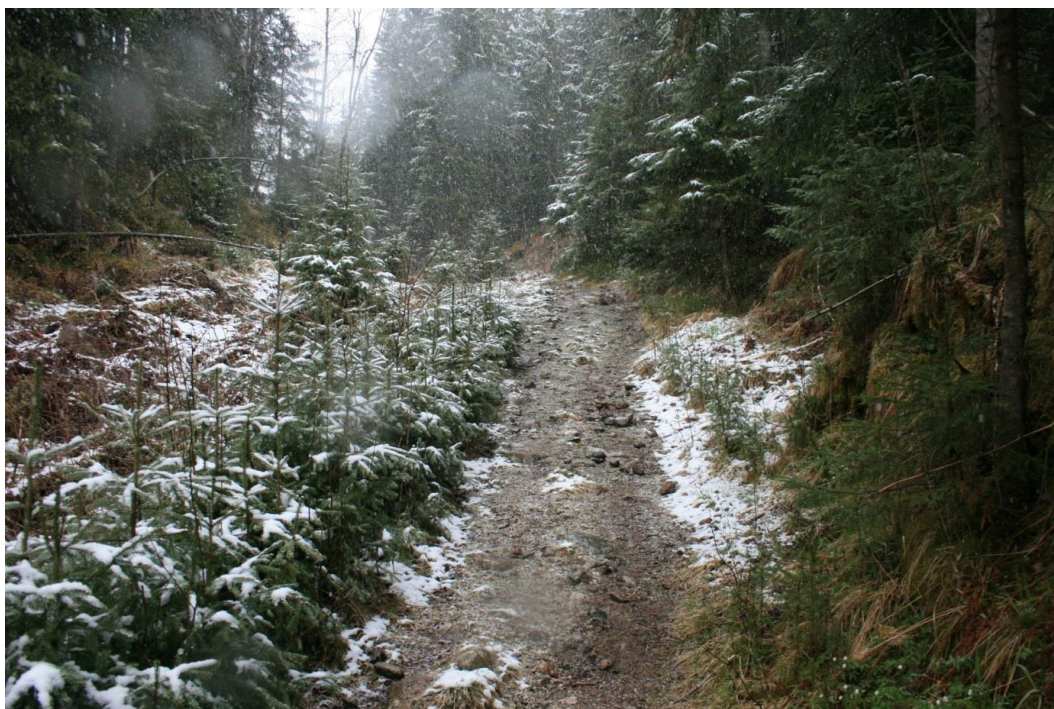
Det skal ikke bygges ny vei i forbindelse med nedleggingen. Gammel anleggsvei opp til Øvre Ryggevatn brukes for kjørbare adkomst til dammen. Veien er bred nok men vegetasjon må ryddes i kantene, som vist på bildet under.

*Figur 2-2. Eksisterende vei opp til Øvre Ryggevatn.*

Veien er 1 km lang fra parkeringsplassen i enden av Ryggevatnsveien opp til dammen som vist på kartet i vedlegg 3. All transport av utstyr og materialer kan skje på denne veien, med minimalt behov for oppgradering. I tilfellet det er nødvendig med lokal oppgradering av veien med påfyll av masser vil dette fjernes når arbeidene er ferdige.
