Sammendrag

Det søkes om nedlegging av Ramstadsjøen hoveddam (klasse 3) og Ramstadsjøen sperredam (klasse 1) i Rælingen kommune. En mindre andre sperredam i klasse 0 foreslås bli liggende. Dammene er tidligere en del av reservevannforsyningen til Nedre Romerike Vannverk AS (NRV). NRV overdro alle dammer som inngikk i produksjonen til Nedre Romerike Vannverk IKS pr 1. januar 2008. Ramstadsjøen er i dag dermed overflødig som drikkevanns- og reservevannkilde.

1.3 Geografisk plassering av vassdragsanleggene

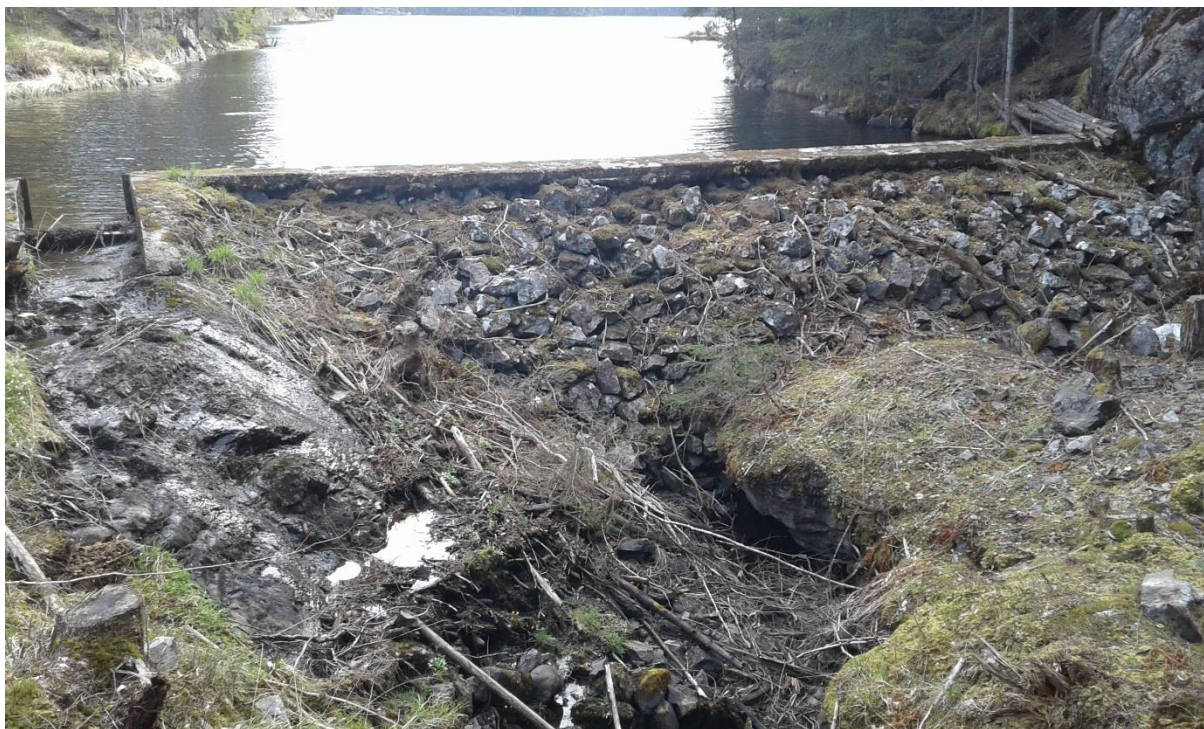
Figur 1-2. Ramstadsjøen hoveddam sett fra nedstrøms side.

Hoveddam (basert på Norconsult, 2015a)

Dammen er en fyllingsdam med vertikal frontal betongtetting. Platen er tegnet med tykkelse på 15 cm. Største damhøyde er ca. 6 m og lengden er ca. 15 m. Flomløpet er en betongrenne med bredde 1 m. Topp tetning ligger 0,4 m over nivå på flomløpsterskel som definerer HRV. Ut fra tegning kan det se ut som dammen er bygget i 1951.

Nedstrøms damsida er delvis murt stein og delvis ordnet steinfylling som fremstår som rufsete og ujevn. Stein størrelsen varierer i området $d=200-400$ mm. Nedstrøms helning varierer fra tilnærmet 1:1 til 1:1,5. Basert på tegning er den dypeste delen av dammen lagt i grøft ca. 2 m under omkringliggende terreng pga. dårlig fjellkvalitet i fundamentet. På oppstrøms side ble det målt en avstand på ca. 2,8 m fra topp dam til løsmasser på vannsiden i dypløp. Ifølge tegning er det gjort sprengning i utløpet i forbindelse anlegget.

- Flomløpets kapasitet er for liten.
- Dammens fribord er for lavt.
- Betongplaten er i dårlig stand.
- Dammen har ikke et fungerende tappearrangement for senkning av magasinet.
- Nedstrøms fylling er ikke tilfredsstillende utført dersom kriteriene for fyllingsdammer legges til grunn for vurderingene (plastring og drenasjekapasitet).

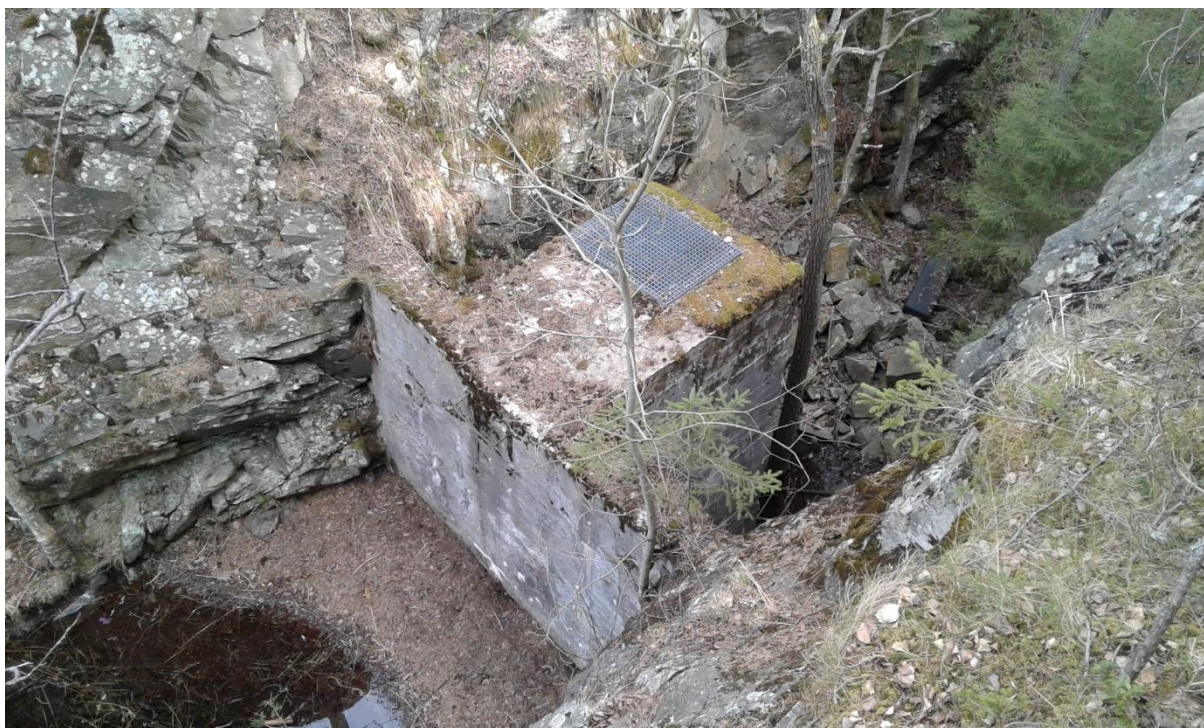
Figur 1-3. Ramstadsjøen sperredam sett fra høyre vederlager.

Sperredam (basert på Norconsult, 2015a)

Dammen antas å være tidligere inntaksdam for drikkevannsforsyning. Dammen fremstår som en betongkum med 500 mm tykk vertikal betongplate på vannsiden. Øvrige vegger i kummer er ca. 200 mm tykke. Dammen ligger i en fjellkløft, og kronelengden er 3,3 m. Topp dam ligger 2,4 m over HRV. Dybden i kummen er ca. 5,5 m. Ifølge tegning er det gjort sprengning i utløpet i forbindelse anlegget.

- Det er tydelige erosjonsskader på nedstrøms side. Fra HRV og ned til berg er store flak av betongen skallet av. Samlet lekkasje er antatt å være flere liter i sekundet.
- Det antas at ventilen som står dykket ikke kan manøvreres (hvis den ikke er fjernet)
- Dammens stabilitet er ikke dokumentert. Tilstanden vurderes å være så dårlig at tiltak er nødvendig selv om dammen er stabil.

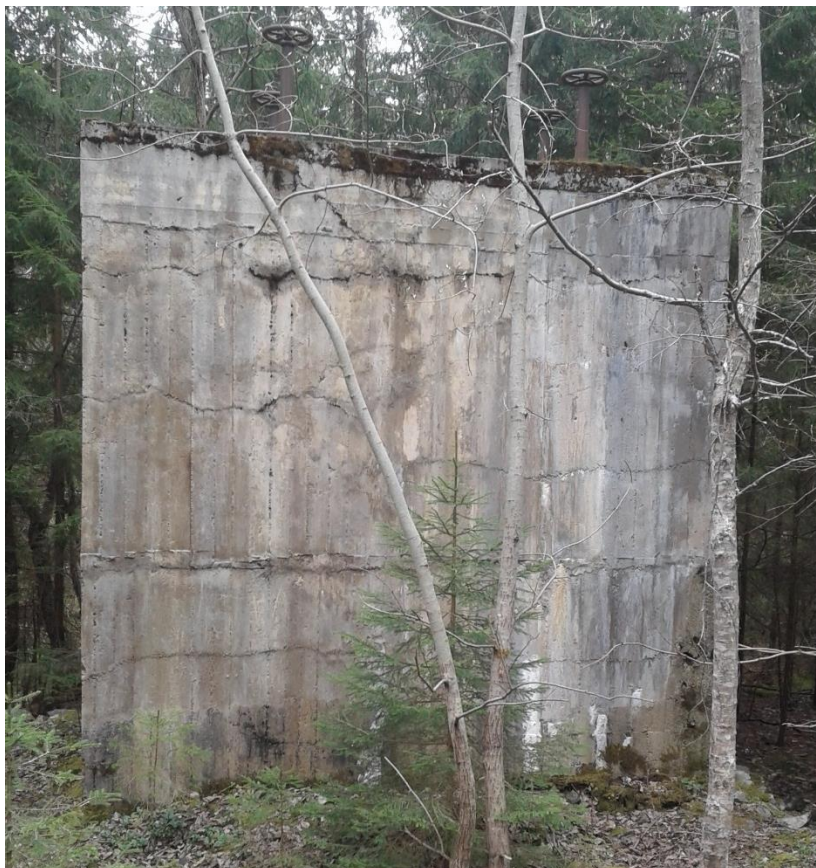
Figur 1-4. Ventilkammer sett fra skogsveien.

Ca. 250 m nedstrøms for dammen står en betongkonstruksjon tilknyttet vassdragsanlegget.

Konstruksjonen er rektangulær LxBxH ca. 3,5x2,5x5 m. Den har ingen atkomst fra sidene og ingen stige til taket. Fire ratt for stenging av ventiler er plassert på taket. Det er trolig et ventilkammer eller et muligens tidligere kloreringsanlegg fra da dammen ble brukt som inntak for drikkevann.

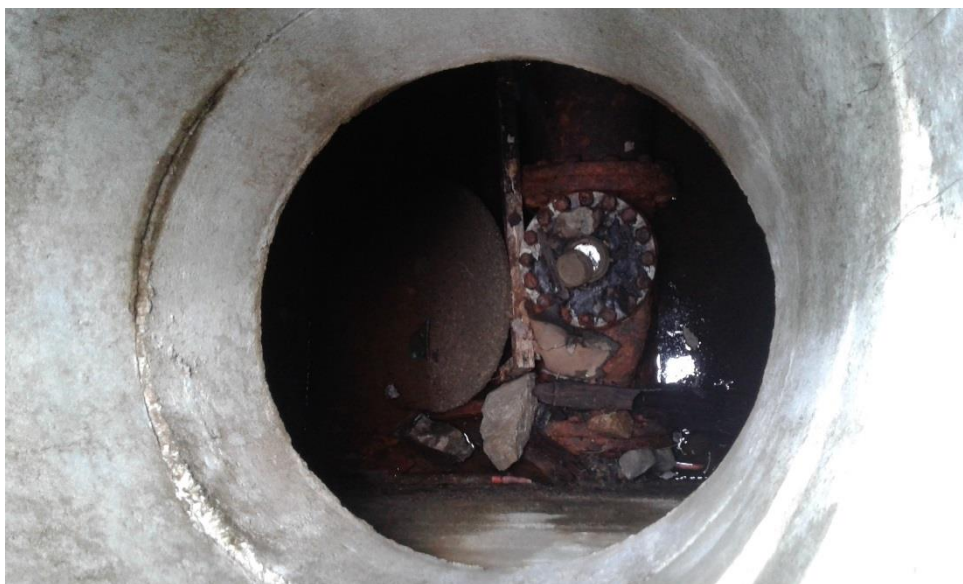
Figur 1-5. Kum i tilknytning til ventilkammer.

Umiddelbart nedstrøms for ventilkammeret er en 600 mm betongkum, ca. 4 m dyp, med et rustent rør med avstengt flens på toppen. Kummen og ventilkammeret med tilstøtende konstruksjoner fjernes som en del av nedleggingen.

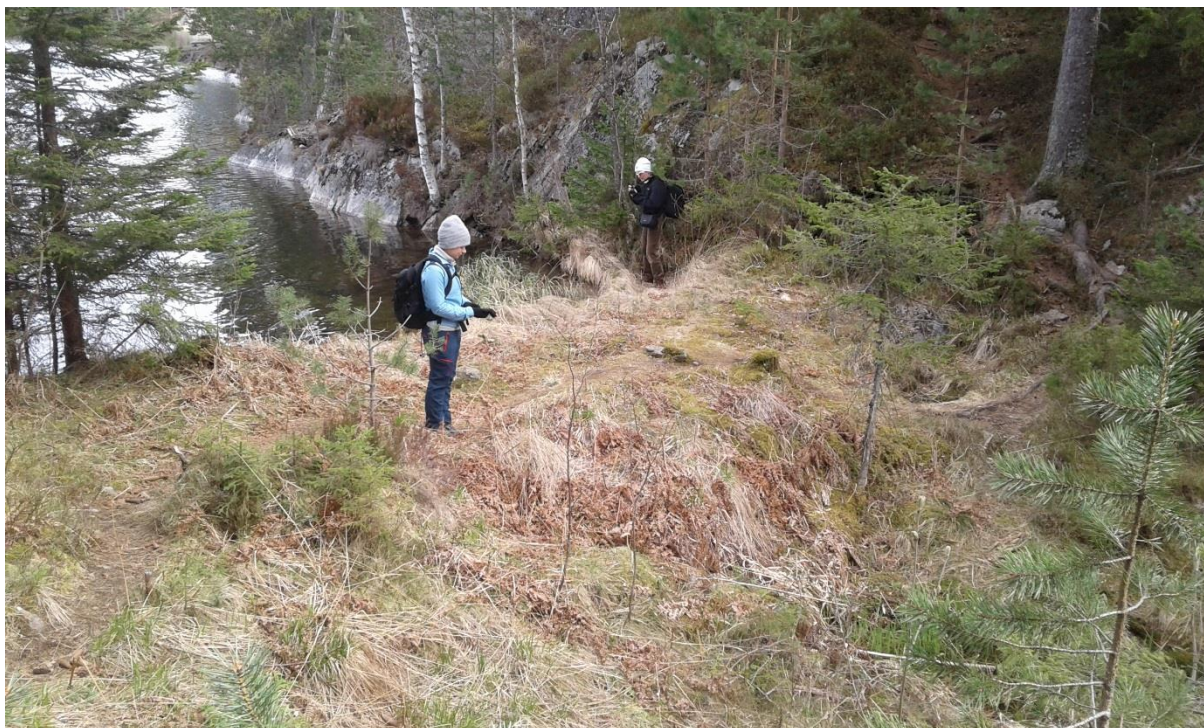
Figur 1-6. Ramstadsjøen sperredam 2 sett fra oppstrøms side.

Sperredam 2

Dammen er en liten sperredam som ikke var avmerket på forhånd. Dammen har en lengde på ca. 8 m og høyde til nedstrøms terreng på ca. 1,2 m. Toppbredden varierer mellom ca. 3-5 m. På oppstrøms side er det ca. 0,5 m fra HRV til sandgrunnen. Topp dam ligger ca. 1,5 m over HRV. Det er ikke gjort sprengning i utløpet.

Dammen er antatt tørrmurt med torvtetning, eventuelt en trekistedam. Det ble observert rester av treverk på bunnen umiddelbart oppstrøms for dammen, samt en god del middel fin grus.

Bekkedalen nedstrøms drenerer til Fiskelausen. Det er antatt en lekkasje på ca. 1 l/s.

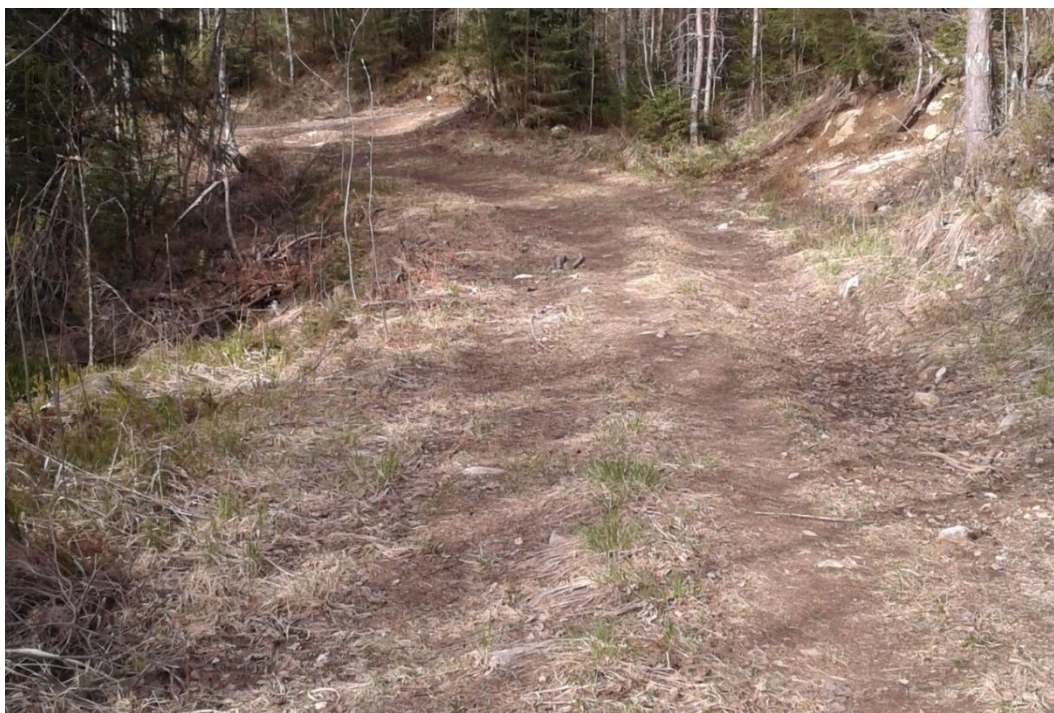
Figur 2-3. Skogsbilvei frem til Øvre Setertjern.

Det går god skogsbilvei med bredde ca. 2,5 m til vest for Øvre Setertjern. Derfra er det ca. 500 m med 2,5 m bred skogsvei frem til dammen. For anleggsdrift må skogsveien midlertidig oppgraderes med transporterte masser på enkelte steder. Ved dammen er det et egnet område for rigg på høyre side av dammen. Det må påregnes noe rydding av trær for å oppnå tilstrekkelig plass.

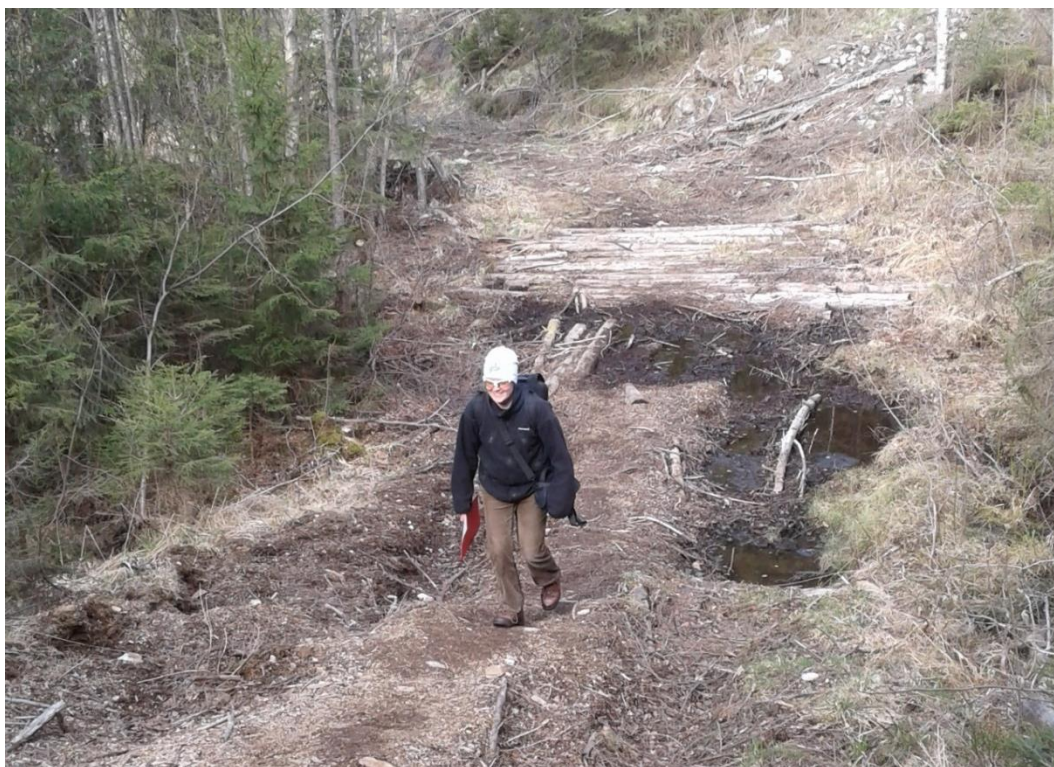
Figur 2-4. Skogsvei fra Øvre Setertjern til Ramstadsjøen hoveddam.

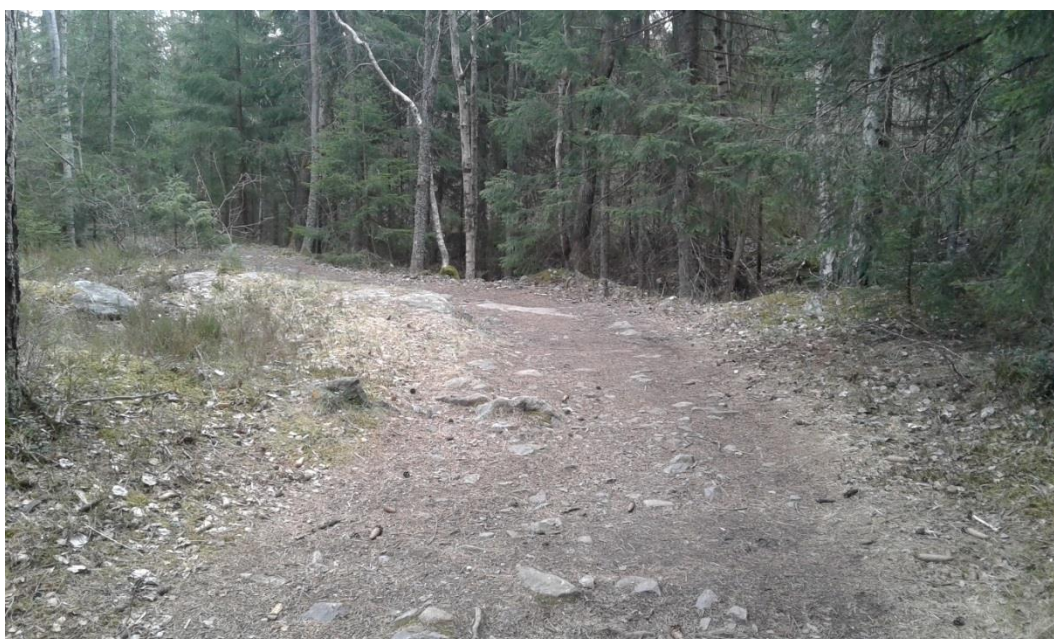
Figur 2-5. Skogsvei til ventilkammer nedstrøms for Ramstadsjøen sperredam.

Ventilkammeret ligger i direkte tilknytning til skogsveien.
