Det søkes om nedlegging av dam 3784 Bæreggtjernet (klasse 1) i Sørums kommun. Dammen er tidligere en del av reservevannforsyningen til Nedre Romerike Vannverk AS (NRV). NRV overdro alle dammer som inngikk i produksjonen til Nedre Romerike Vannverk IKS pr 1. januar 2008. Magasinet Bæreggtjernet er i dag dermed overflødig som drikkevanns- og reservevannkilde. NRV er besluttet nedlagt av eierne, og skal derfor avslutte virksomheten knyttet til damdrift.

## 1.3 Geografisk plassering av vassdragsanlegget

### 2.2 Teknisk plan for det søkte alternativ

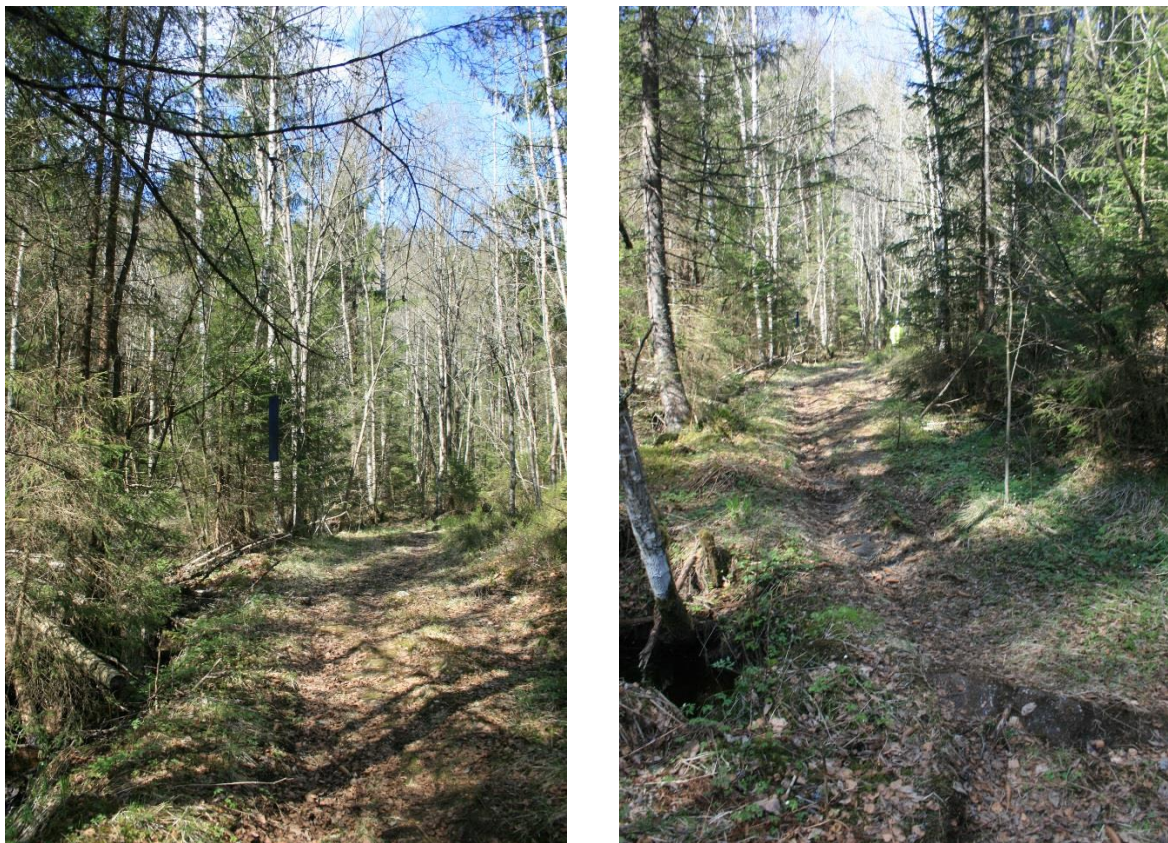
*Figur 2-3. Gammel anleggsvei opp til Bæreggtjernet. Anleggsveien med bredde 2.5m etableres i samme trase.*

Den skal følge eksisterende sti opp til dammen, som er vist på følgende bilder.

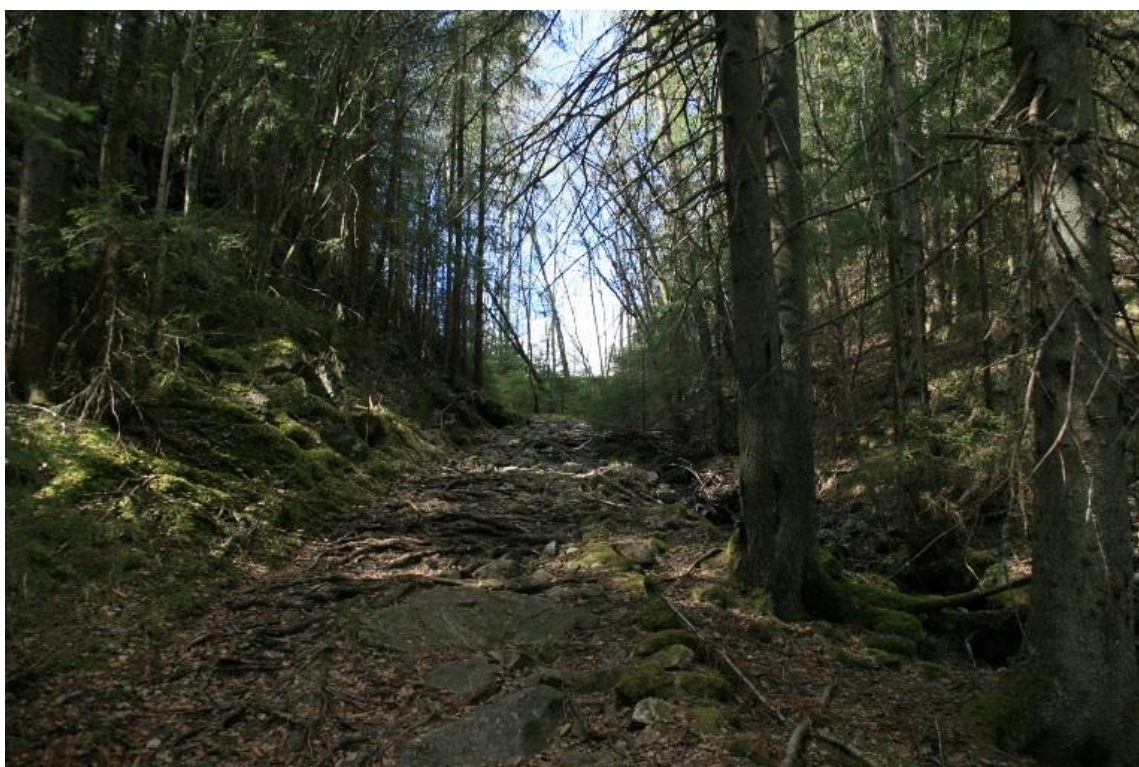
*Figur 2-4. Gammel anleggsvei opp til Bæreggtjernet.*
