Sammendrag

Det søkes om nedlegging av dam 3783 Lunderåsdammen (klasse 2) i Sørums kommun. Dammen er tidligere en del av reservevannforsyningen til Nedre Romerike Vannverk AS (NRV). NRV overdro alle dammer som inngikk i produksjonen til Nedre Romerike Vannverk IKS pr 1. januar 2008. Lunderåsdammen er i dag dermed overflødig som drikkevanns- og reservevannkilde.

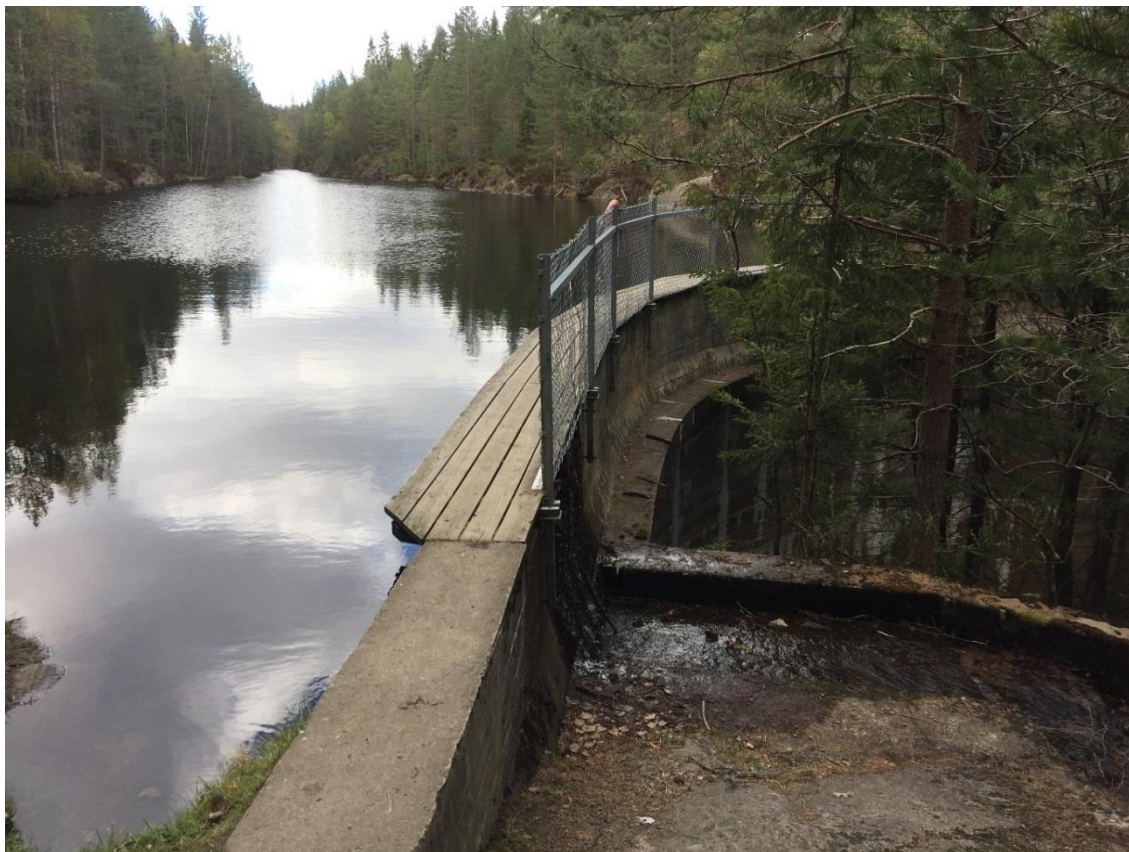
Figur 3-1 Lunderåsdammen (Bilde tatt under befaring 8. mai 2017).

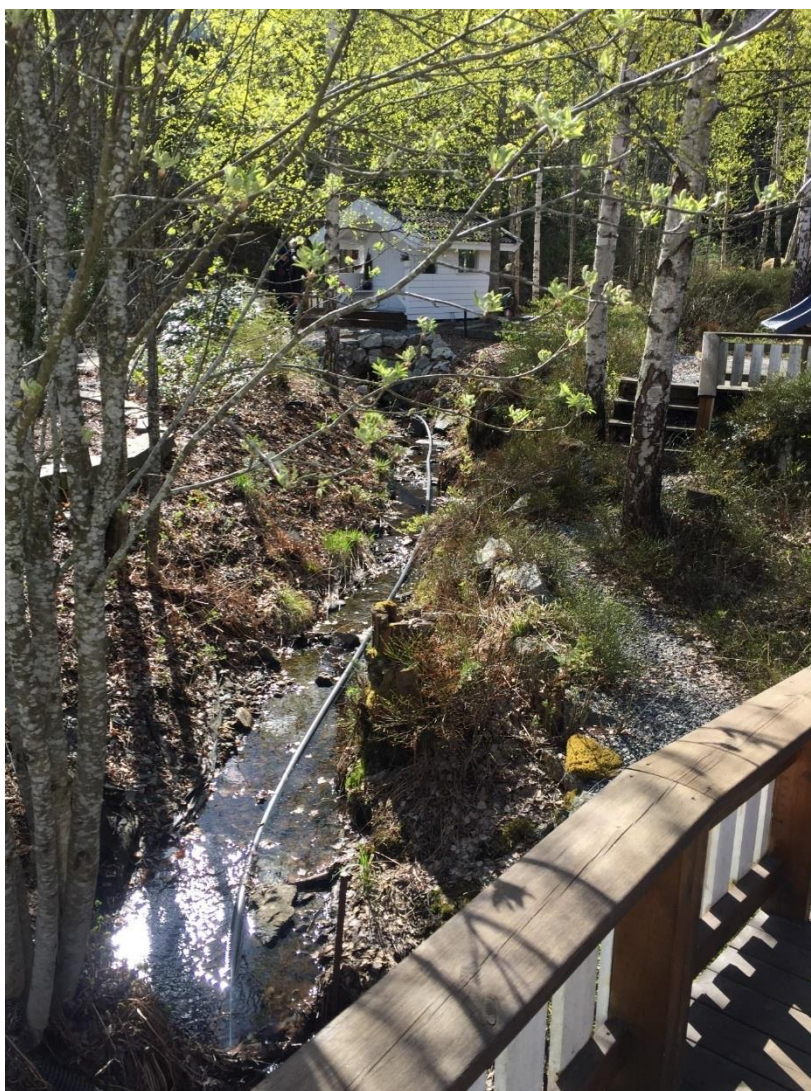
Figur 3-4 Bekk som renner nedstrøms dam, dette er et flomutsatt område (Bilde tatt under befaring 8. mai 2017).

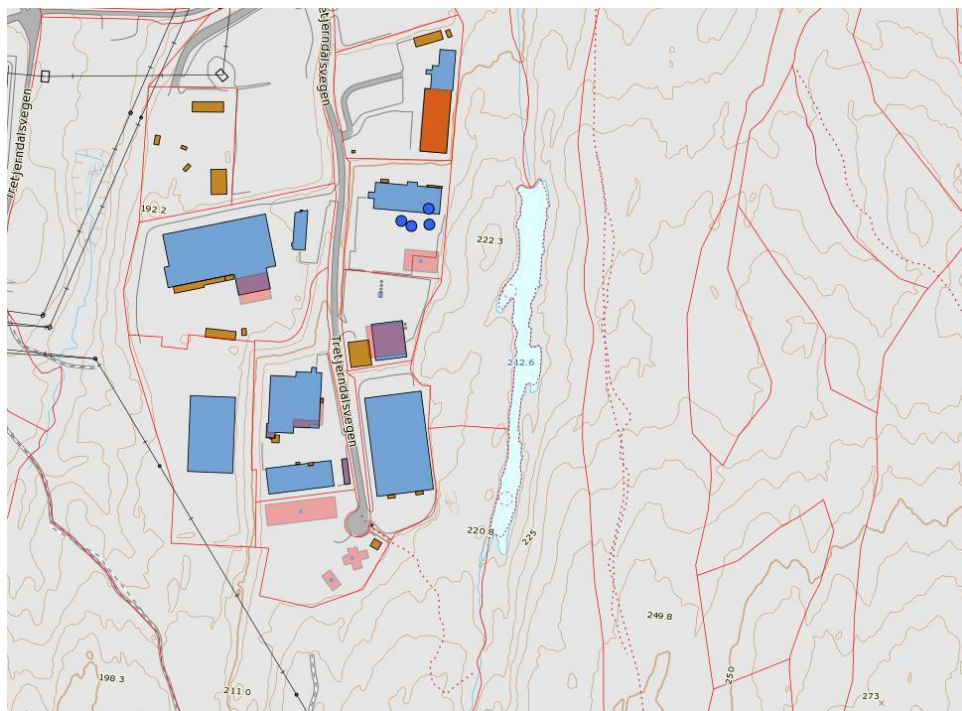
Figur 3-7. Brønner og grunnvannspotensial (kilde: Granada / ngu.no). Energibrønnene kan sees til venstre i kartutsnittet.
