## **Sammendrag**

Det søkes om nedlegging av dam 6666 Lundertjerdammen (klasse 0) i Skedsmo kommune. Dammen er tidligere en del av reservevannforsyningen til Nedre Romerike Vannverk AS (NRV). NRV overdro alle dammer som inngikk i produksjonen til Nedre Romerike Vannverk IKS pr 1. januar 2008. Lundertjernet er i dag dermed overflødig som drikkevanns- og reservevannkilde.

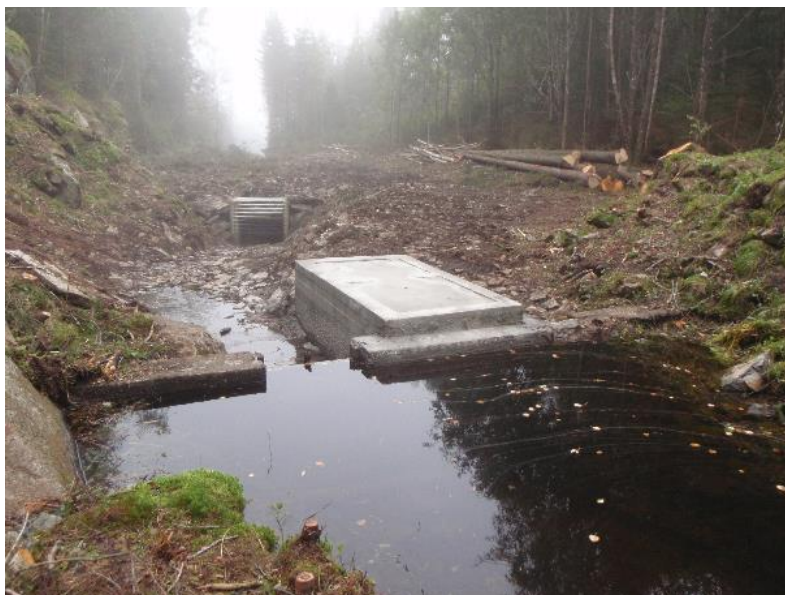
Figur 1-3. Situasjon ved dam og kulvert like etter tiltak (Foto: Øystein Nyengen 2013).

Ventilhuset har blitt revet og rør i kum tettet igjen september 2013. Videre ble hele kummen støpt igjen. Det ble beltet inn en gravemaskin mens betongen ble fraktet inn med helikopter.

På nedstrøms side er det en kulvertinngang med terskel 2,5m lavere enn HRV. Videre er topp vanger 0,9m lavere og topp overkant betongdekket over kulvert 1,5m lavere. Terrenget er her 0,4m lavere enn HRV.

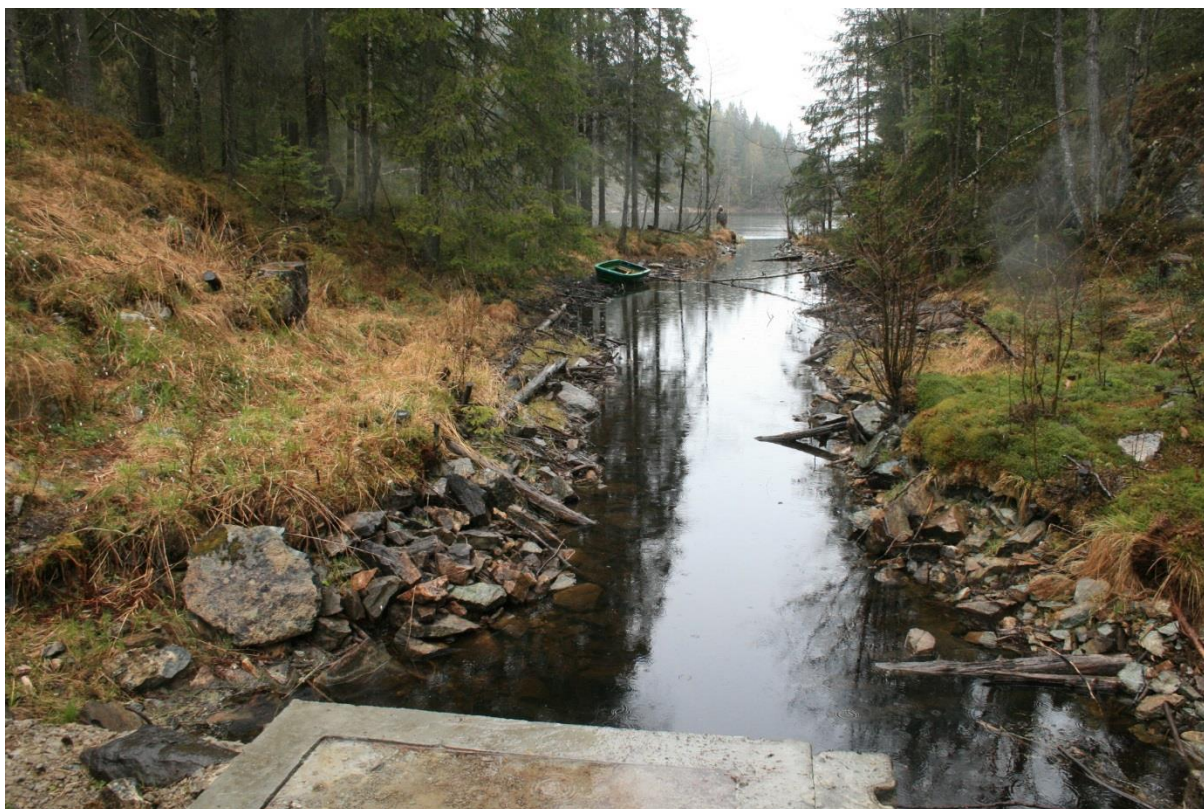
*Figur 1-4. Lundertjernet, innover mot magasinet (Bilde tatt under befaring 8. Mai 2017).*

Ca. 5 m oppstrøms dammen er det en kanal med bredde ca. 2m. Her er vanddybden 0,3m ved HRV. Ved HRV er sidene ca. 0,5m høye før det på høyre side (sett medstrøms) er en 1,5m hylle med sti før terrenget stiger igjen. Tilsvarende på venstre side er hyllen 3m bred før terrenget skråner oppover.

Under befaring 27.1.2017 ble det boret tre hull i isen oppover i kanalen samt ett hull i magasin / rett oppstrøms kanal som viste dybder, sett fra terskel og inn i magasin, lik 1m, 1m, 0,6m og 1m.

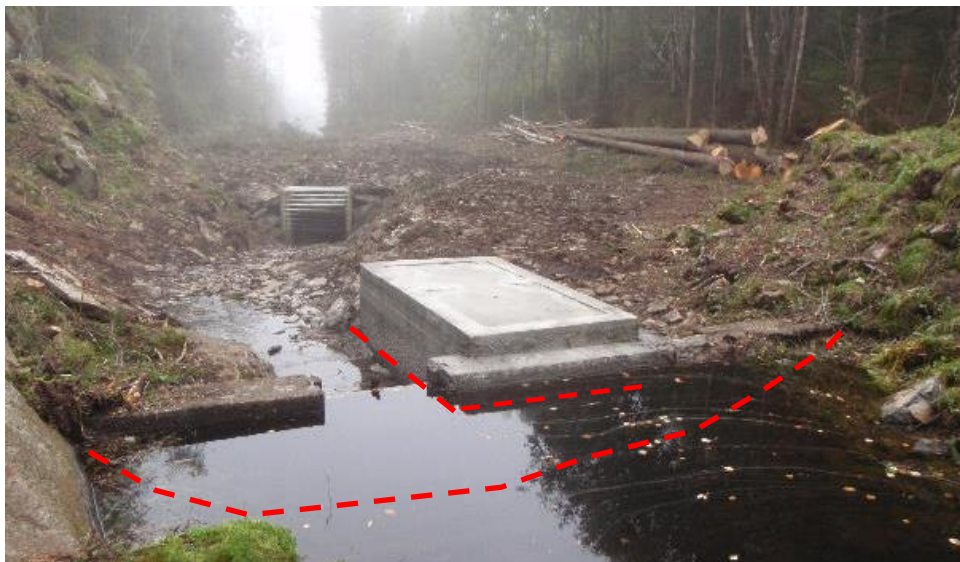
*Figur 2-1. Illustrasjon av foreslått tiltak illustrerer antatte grenser for pigging av eksisterende konstruksjon..*

Terskelen i magasinets utløp pigges ned til fundamentnivå ca. 1,6m under terskel nivå, og betongen fraktes bort. Det er estimert at betongvolum som skal fjernes er ca. 5m<sup>3</sup>.

Den gjenstøpte kummen pigges ned til terrengnivået, slik at det fjernes de øverste 1,5 meter i konstruksjonen (ca. 5m<sup>3</sup>). Da mengde betong som skal pigges bort er beskjedent, kan det brukes mindre maskiner av type minigraver med bredde ca. 2m. Gjenværende del av den gjenstøpte kummen dekkes med jord slik at den ikke blir synlig fra overflaten. Det antas at det er et unødvendig stort inngrep å fjerne hele kummen (ca. 10m<sup>3</sup> betong). Ved å fjerne 1,5m av konstruksjonen vil den ikke komme i veien for bekken ut fra Lundertjernet. Figur 2-1 illustrerer antatte grenser for pigging av eksisterende konstruksjon.

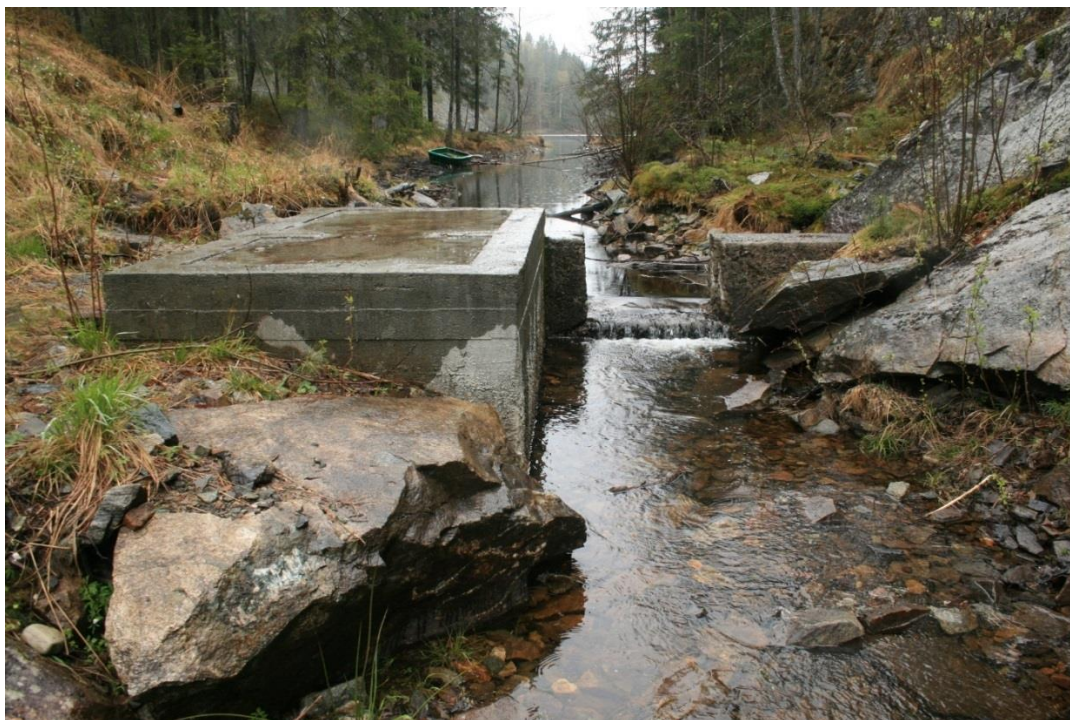
Figur 3-1. Utløp Lundertjernet (Bilde tatt under befaring 8. mai 2017).

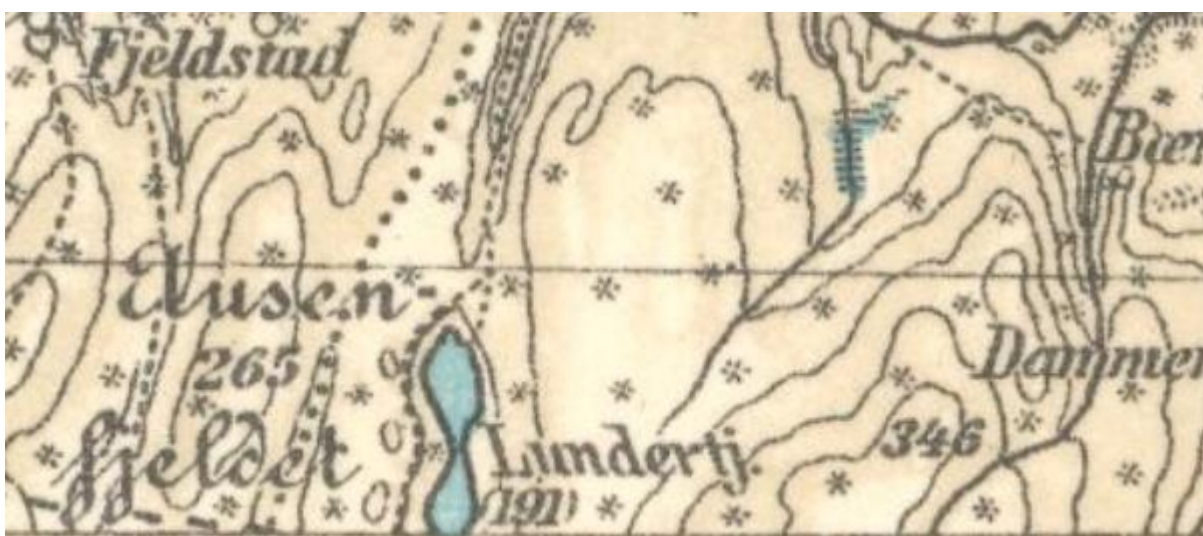
Figur 3-2. Kartet er fra 1928 (kilde: kartverket.no).

Vannstanden etter nedlegging blir ca. 20-30 cm lavere enn i nåværende situasjon. Kart fra 1928 (Figur 3-2) viser Lundertjernet naturlige vannspeil, uten noen dam ved utløpet som øker vannspeilet.

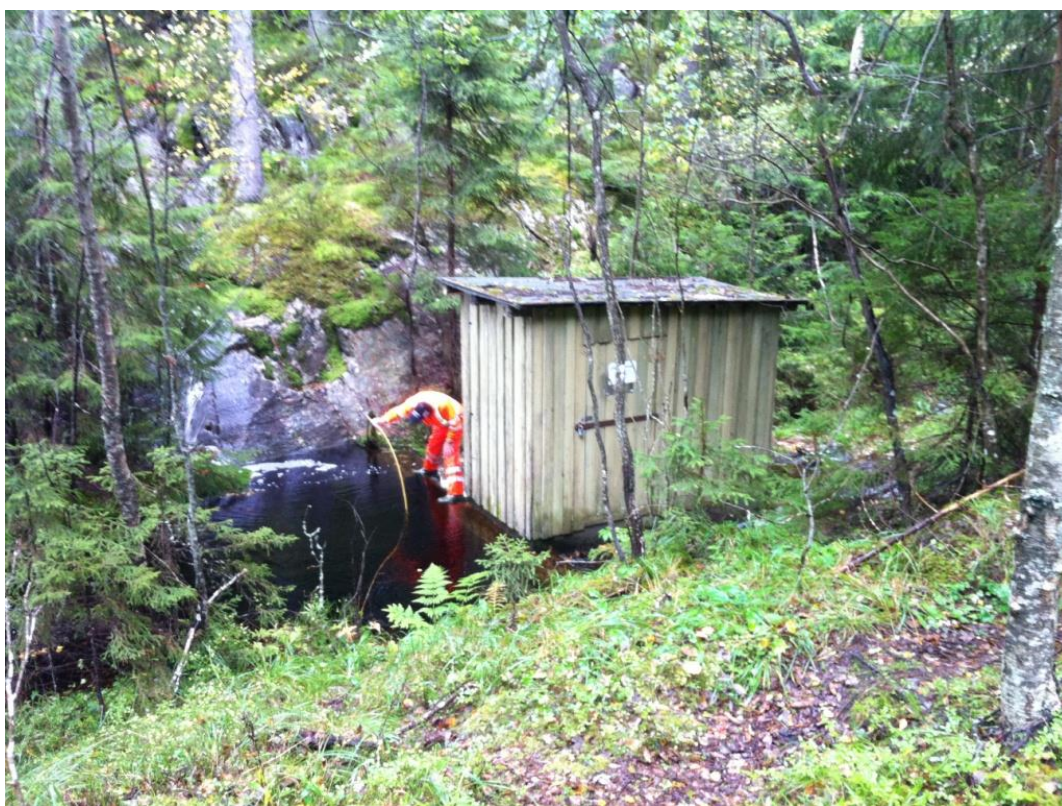
*Figur 3-6. Situasjonen ved dammen i 2011 før senkning av vannstand og gjenstøping av kum (Vassbygg).*

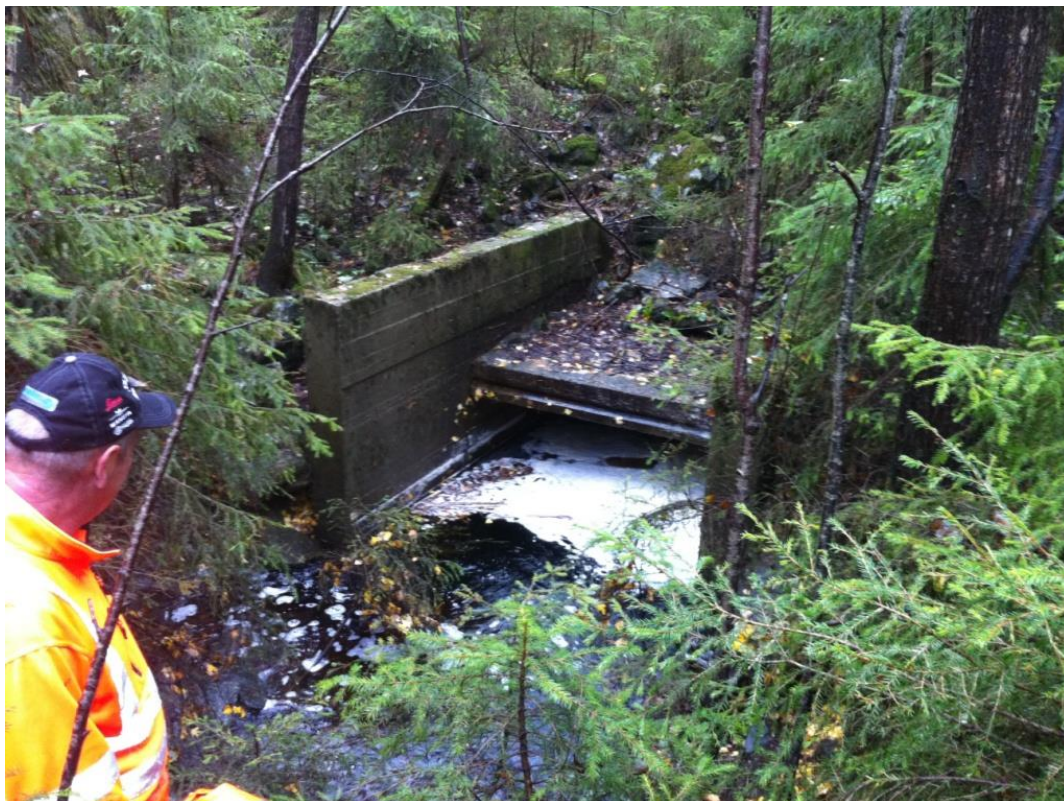
*Figur 3-7. Situasjonen ved kulverten i 2011 (Vassbygg).*

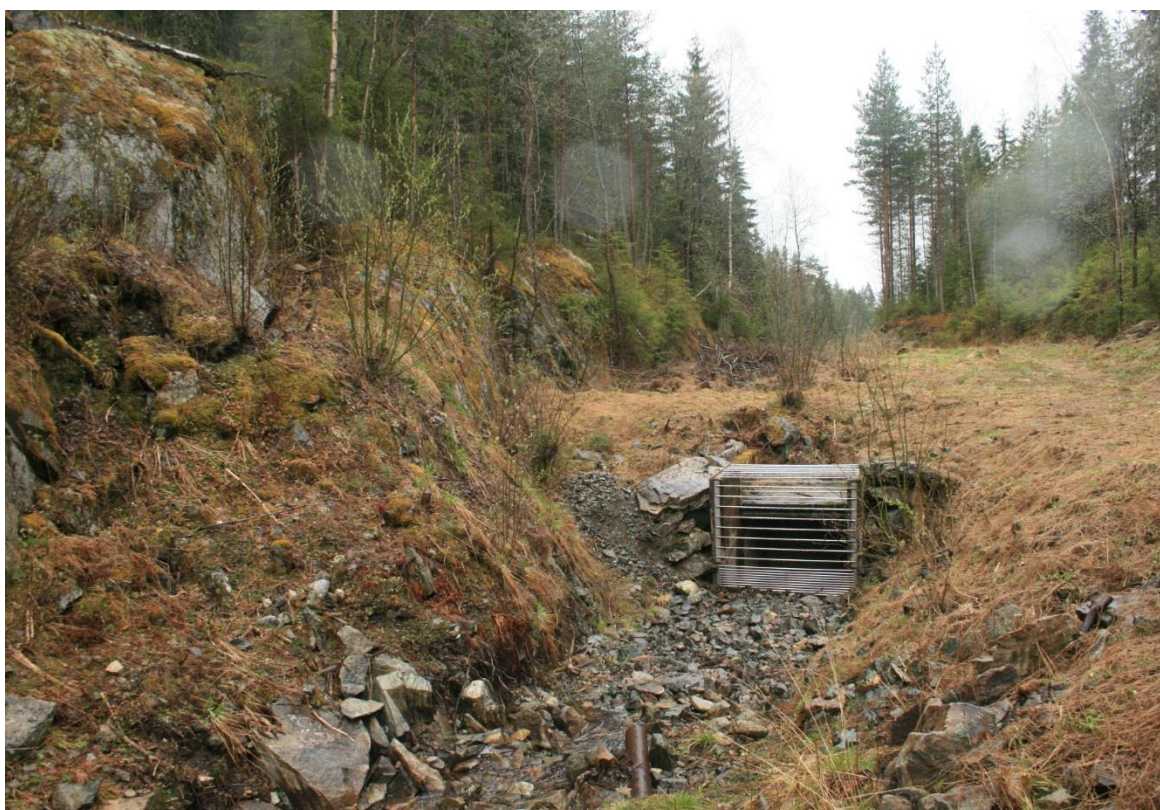
*Figur 3-8. Situasjonen ved kulvert i 2017.*

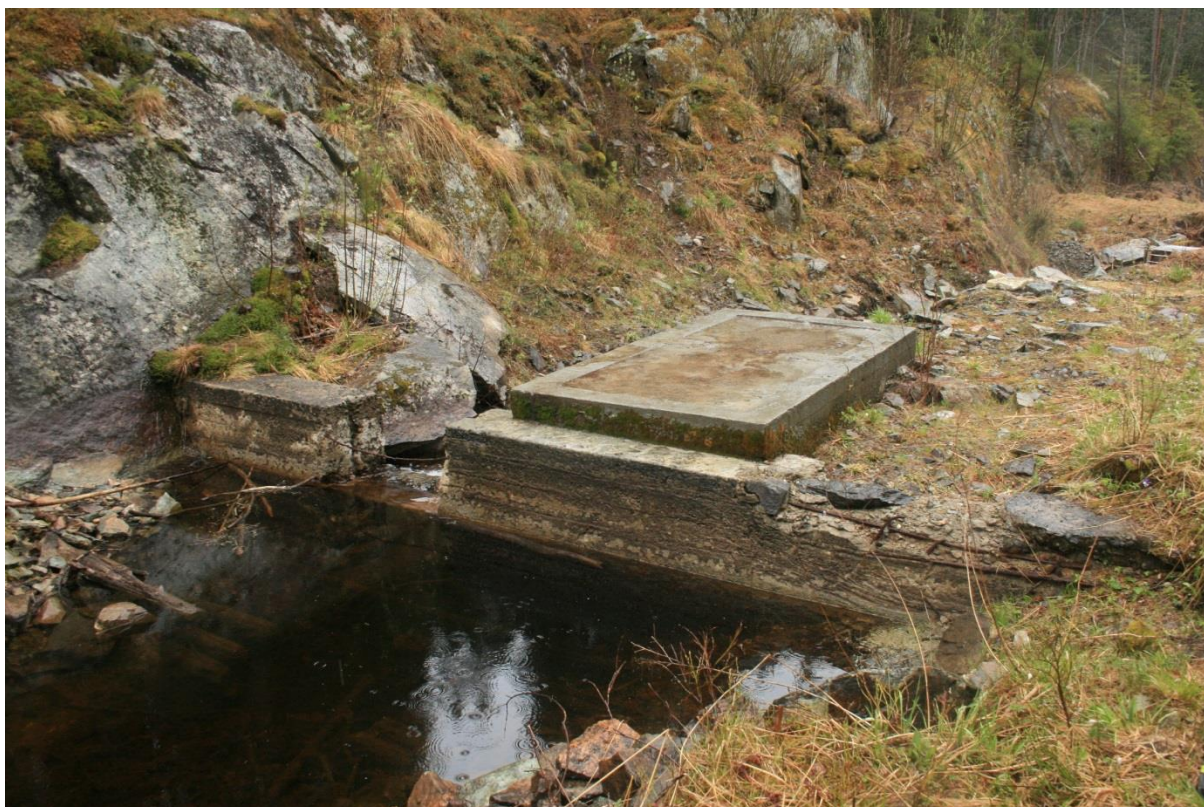
*Figur 3-9. Situasjonen ved dammen i 2017.*
