Sammendrag

Det søkes om nedlegging av dam 4515 Senneruddammen (klasse 3) i Sørums kommun. Dammen er tidligere en del av reservevannforsyningen til Nedre Romerike Vannverk AS (NRV). NRV overdro alle dammer som inngikk i produksjonen til Nedre Romerike Vannverk IKS pr 1. januar 2008. Senneruddammen er i dag dermed overflødig som drikkevanns- og reservevannkilde.

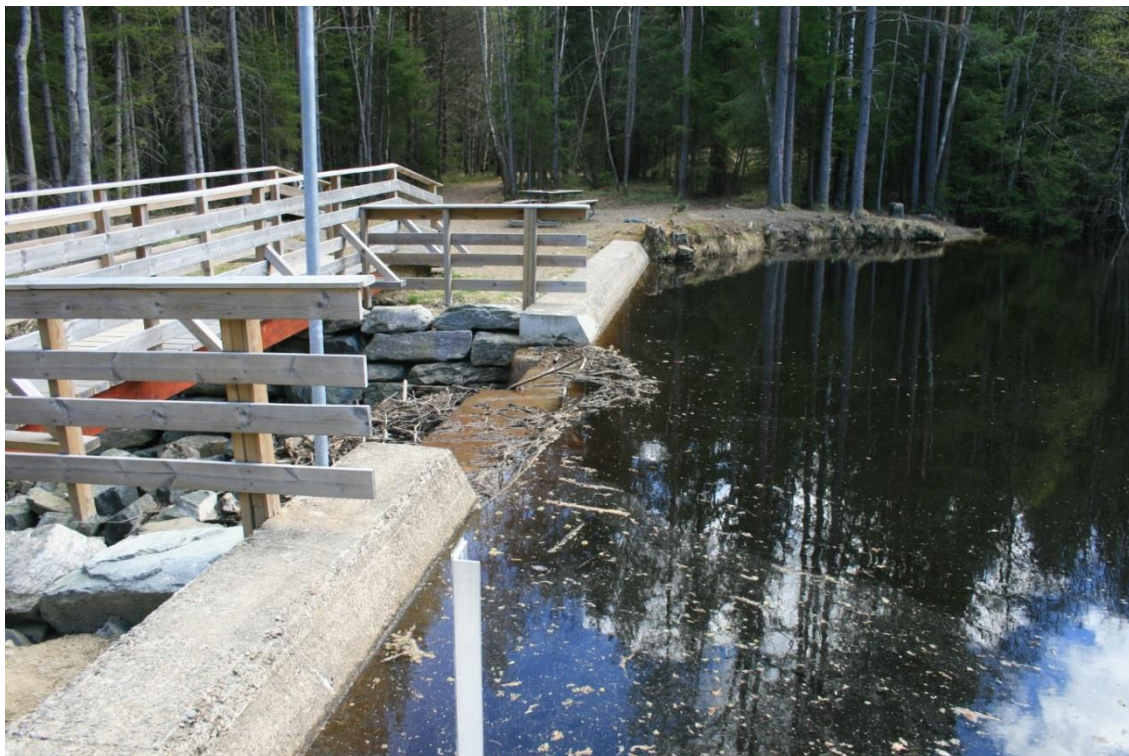
Figur 1-3. Senneruddammen sett fra vannsiden, flomløpet sikret med rekkeverk.

Senneruddammen er en gravitasjonsdam i betong, plassert i konsekvensklasse 3¹ (se Tabell 1-1). Dammen er ca. 30 m lang med en største høyde på 5,4 m (iht. tegning BL.12 nr.67). Dammen er fundamentert på fjell, antageligvis uten sprengning i utløpet, og vederlagene er avsluttet mot løsmasser på begge sider. Byggeår er ukjent. I begynnelsen 1960-tallet ble dammen ombygget med ny oppstrøms plate og hevet en meter. Oppstrøms plate er utført med sparestein, med en helning på 1:0,54. I 2013 ble dammen ombygget med nytt flomløp. Flomløpet er 4 m langt og 0,26 m høyt.

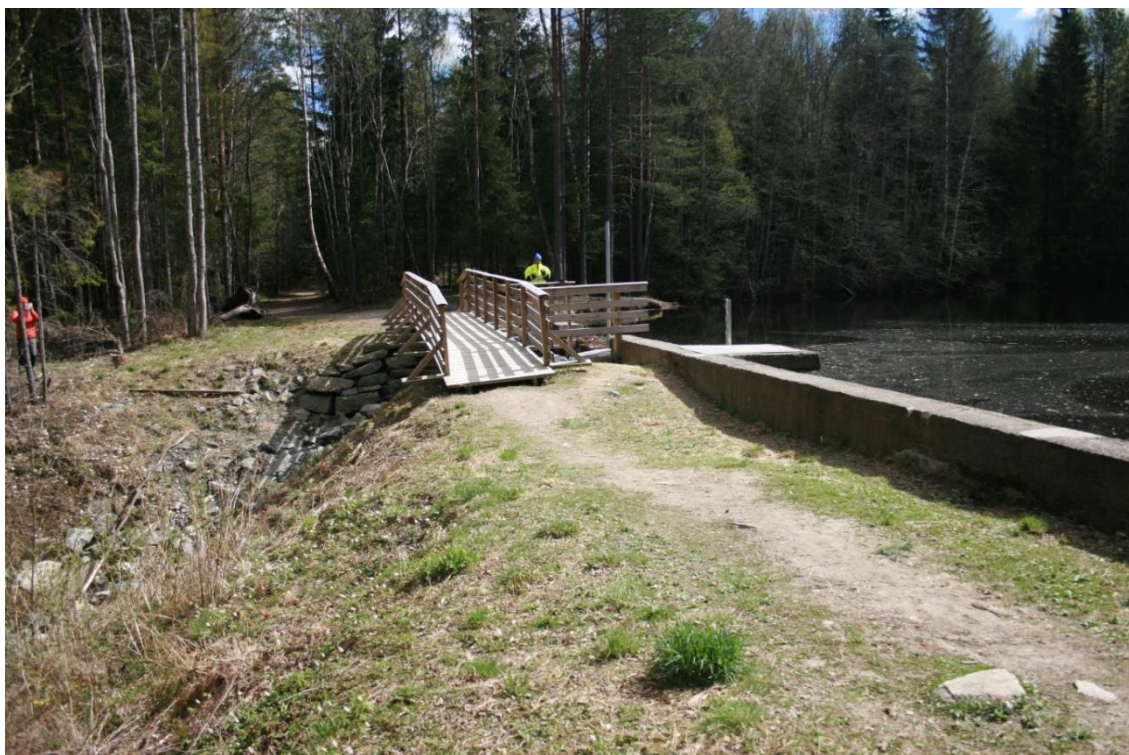
På venstre side (sett medstrøms) av flomløpet er det etablert en kum med et bunntappearrangement. Tappearrangement består av to stk. rør med Ø250 mm. Ventilene er ikke manøvrert på lang tid og det er usikkert om det er gjort tiltak i form av gjenstøping eller lignende på oppstrøms side. Basert på tegning fra 1961 ligger ventilene ca. 5.2 m under damtoppen. Vannet ledes så gjennom rør til nedstrøms ende av støttefylling.

Figur 1-4. Senneruddammen med tappekummen på oppstrøms side, gangbru over utløpet, og nedstrøms støttefylling.

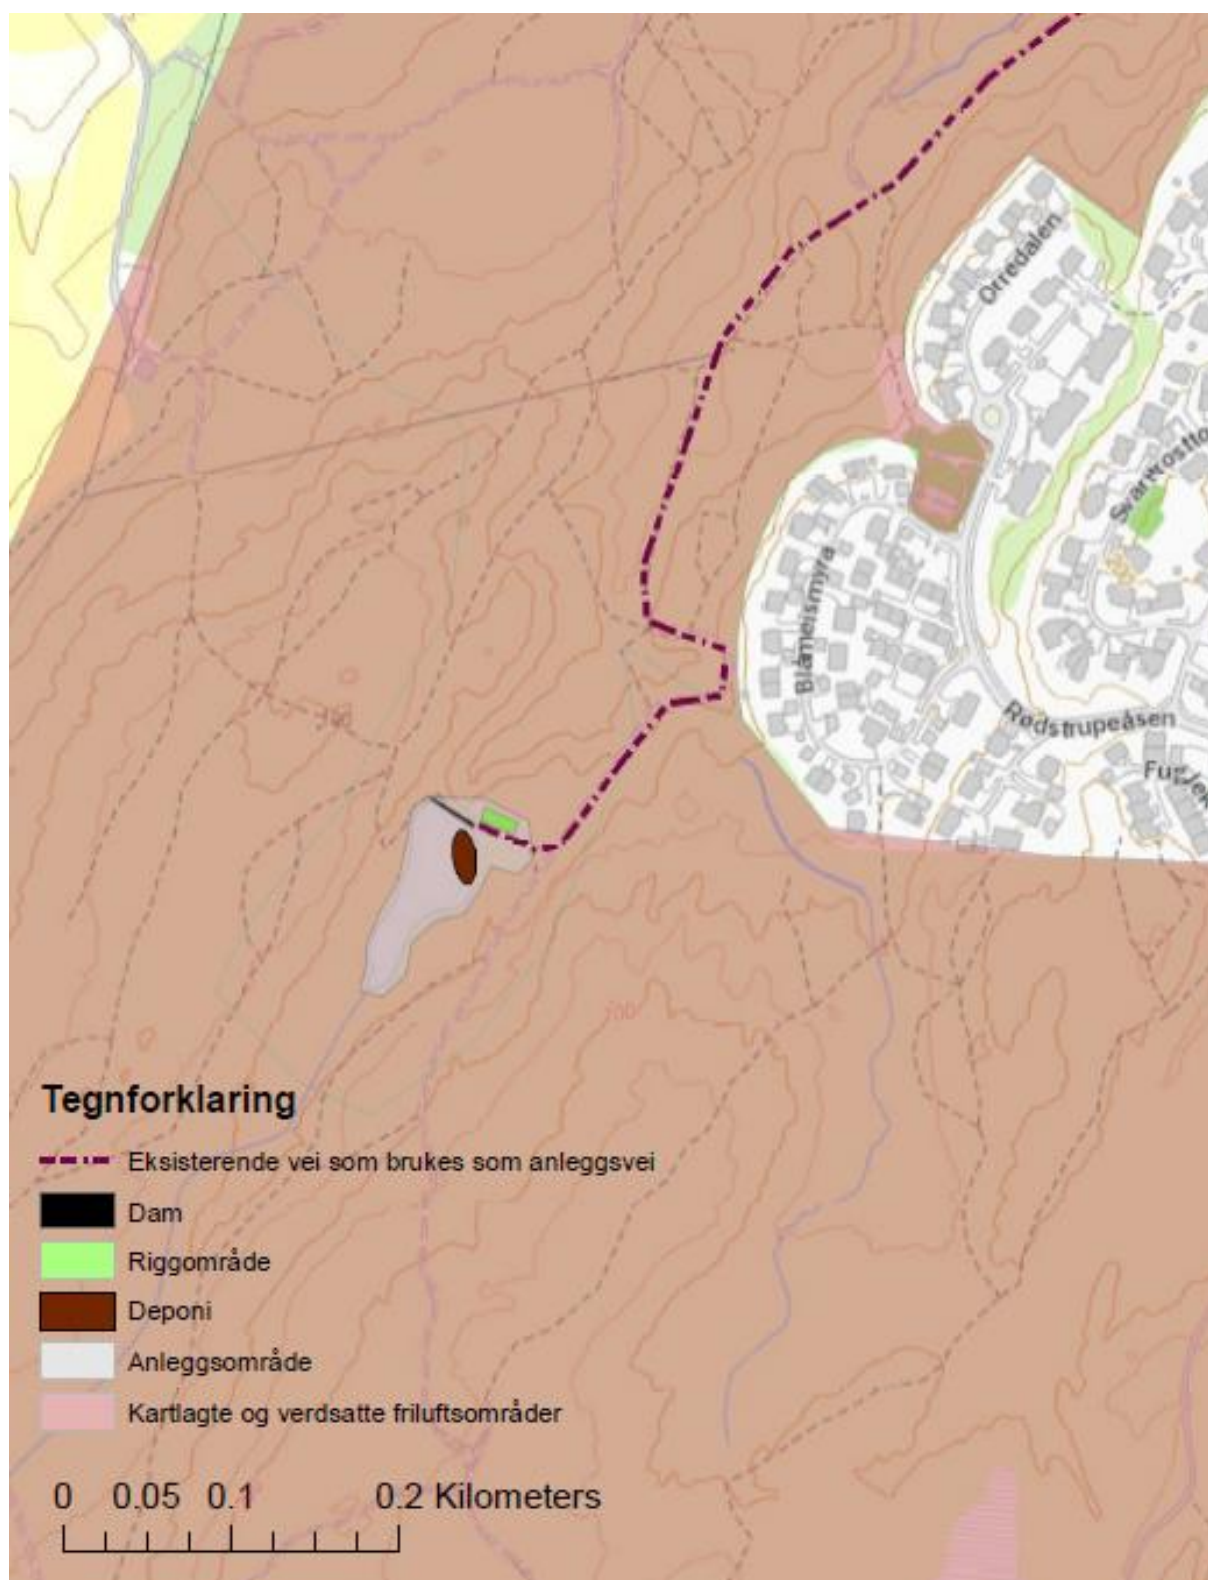
Figur 2-1. Tekniske inngrep.

Under beskrives teknisk plan for riving av dammen. Tekniske inngrep viser på kart i Figur 2-1 på neste side.

Som midlertidig anleggsvei skal det brukes veien som ble bygget i forbindelse med oppgradering av flomløpet i 2013. Ankomst er fra Suluvegen og ned til skiløypa som går mellom boligfeltene. Deretter følger veien skiløypa helt opp til dammen over en lengde på ca. 1,2 km. Det regnes med minimalt behov tilrettelegging for å bygge midlertidig anleggsvei. Trase av midlertidig anleggsveien er vist på kart i Figur 2-1 og vedlegg 3.

Plassering av deponi er vist på kart i Figur 2-1 og vedlegg 3. Det er ikke behov for massetak i forbindelse med dette prosjektet.

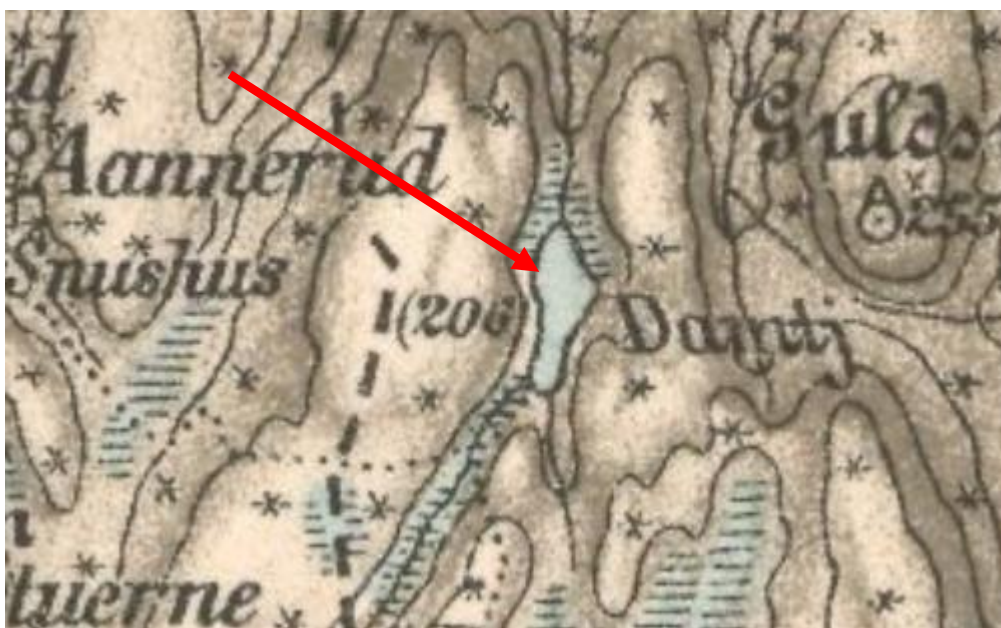
Figur 3-2 viser kart over Senneruddammen fra 1909. Det var allerede da en innsjø. Det er uvisst om det lå en dam her på den tiden. Fjerning av dagens dam vil senke vannstanden med ca. 5, som nesten tilsvarer høyeste damhøyde. Det forventes at vannspeilet forsvinner og at kun et bekkeløp blir igjen.

Figur 3-2 Kartet er fra 1909 (kilde: kartverket.no).
