## **Søknad om konsesjon for Vassdragstiltak**

Thor Arne Bjerknes ønsker å legge deler av en bekk i rør for å bedre arrondering på jordbruksarealene i en sidebekk til Leirbekken i Eidskog kommune i Hedmark fylke, og søker herved om følgende tillatelser:

Tiltaksnavn; Bekkelukking i Leirbekkens sidebekk.

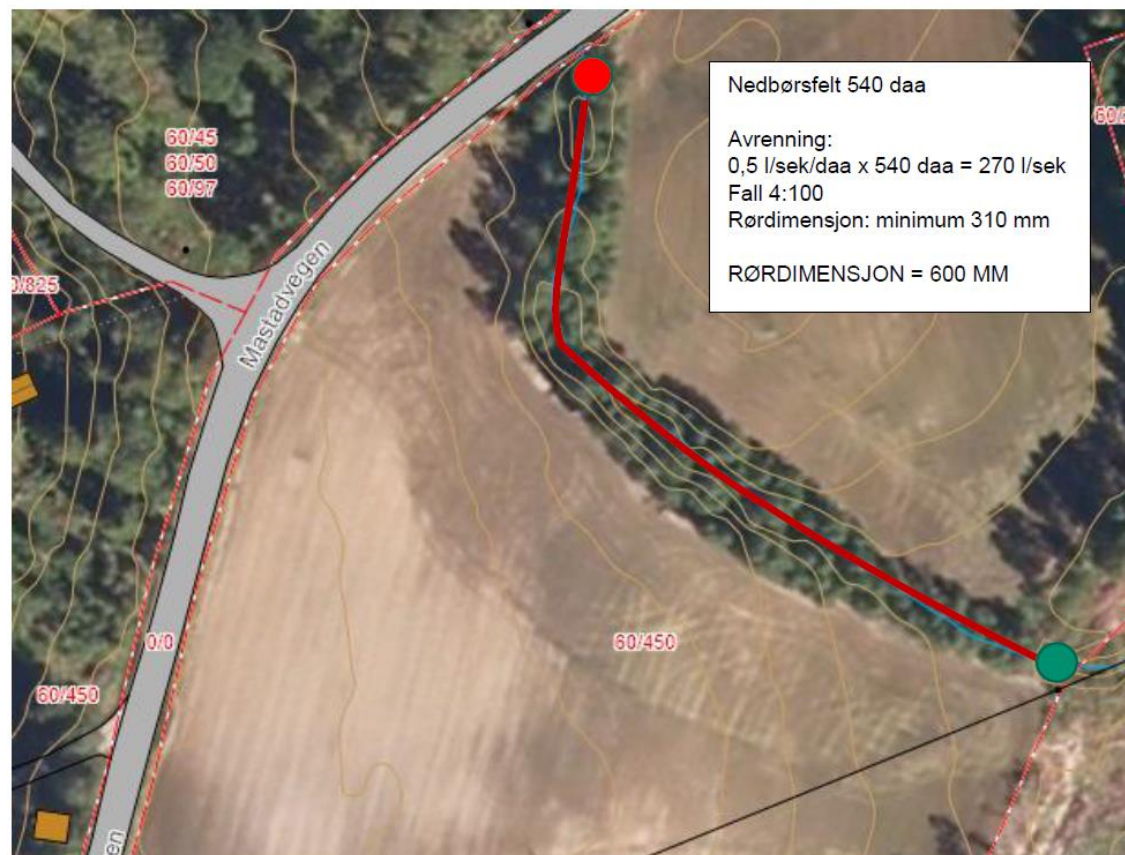
## Tiltakskart - bekkelukking

Skråskjært innløpsrør øker kapasiteten

- Steinsatt utløp
- Kum og steinsatt overgangssone fra åpen bekk

Bekkelukking av ca 1 - 2,5 meter djup dal med 600 mm rør i en lengde på 120 m.
