SØKNAD
OM
KONSESJON FOR NEDLEGGELSE
AV
KONGENS DAM

Bamble kommune
- Telemark fylke -

***Søknad om konsesjon for nedlegging av reguleringsanlegg
- Kongens Dam i Bamble kommune i Telemark.***

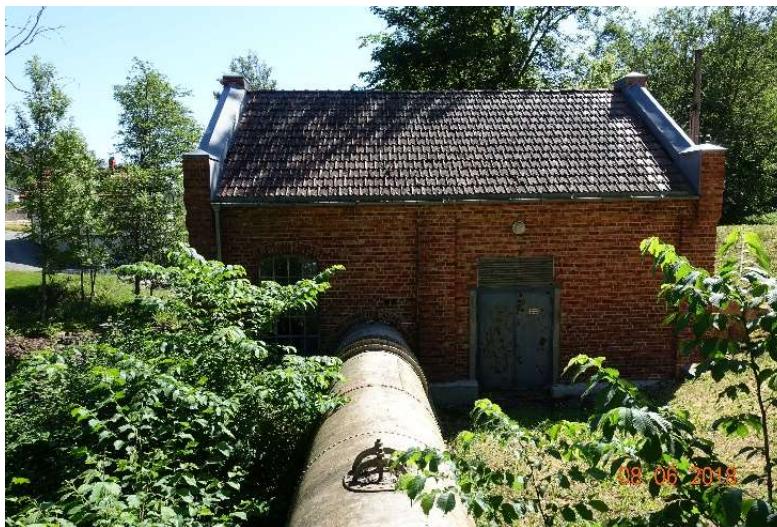
Figur 4 Gammel kraftstasjonsbygning

Fra dammen går det en gammel rørledning fram til gammel kraftstasjon.

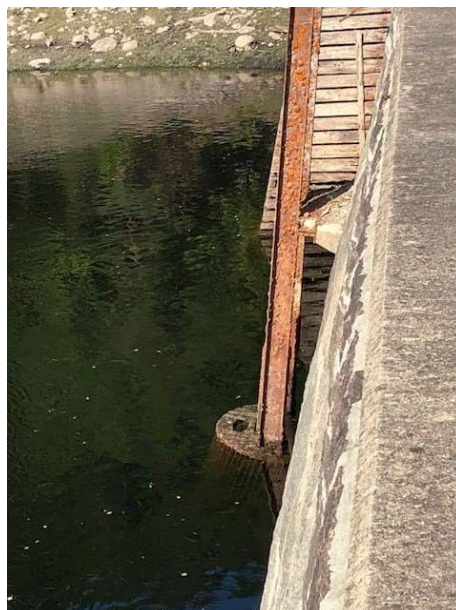
Figur 9. Vannstand ved dam.

Bildet tatt i slutten av august 2018

Nedtappingen skyldes svært dårlig tilsig i vassdraget, der minstevannføringskravet fra Flåte ikke er overholdt. Alle luker i Kongens dam har stått stengt, men en mindre lekkasje i bunnluken på Kongens Dam har medført at vannstanden har sunket gjennom sommeren.

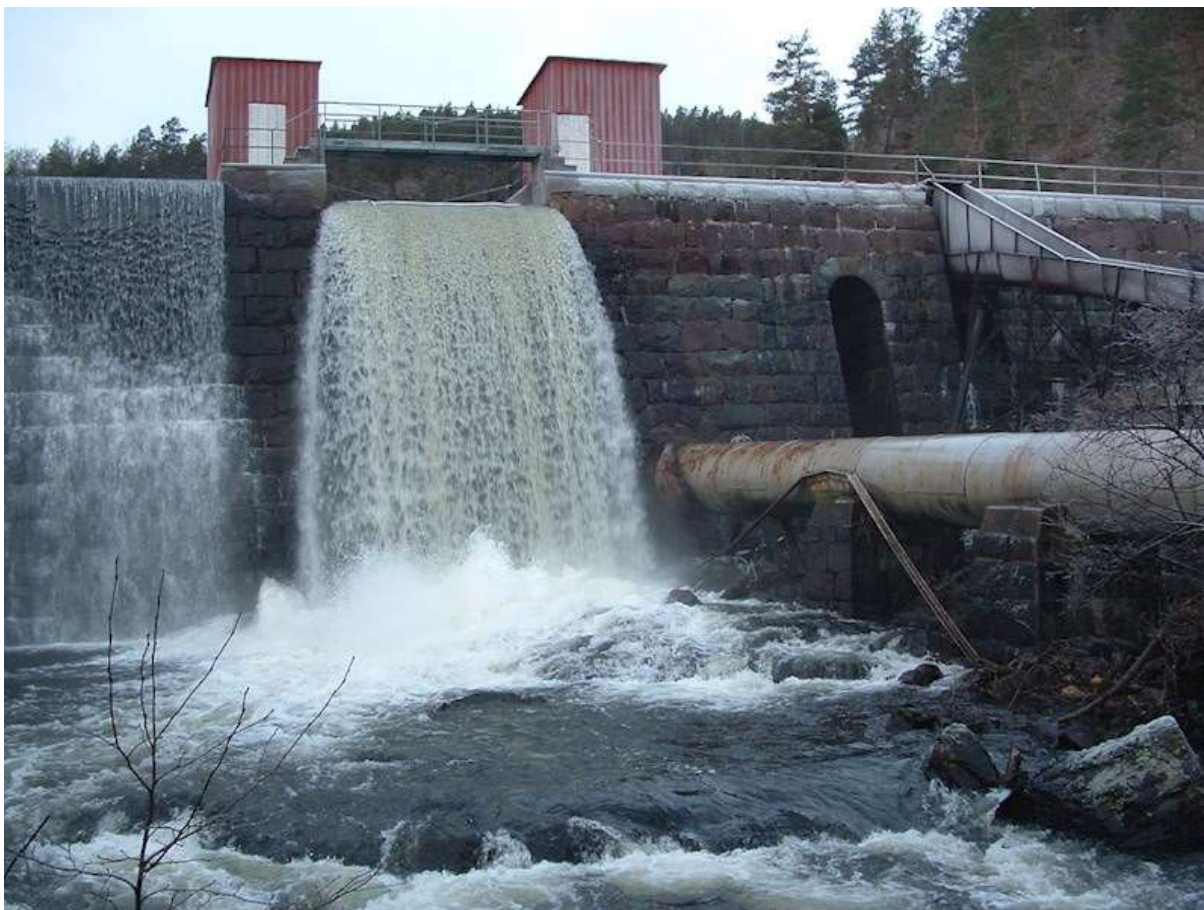
Figur 13. Kongens Dam Foto: Dag Trygve Norum, NVE, 18.12.2006

Kongens dam er en murdam ved utløpet av Hellestvedtvannet i Herreelva. Elva har sitt utløp i Frierfjorden ved tettstedet Herre.

Hammerverket var et jernverk med to stangjernshammere. Den ene hammeren lå oppe ved Kongens dam. Verket var i drift fra 1713-1860. Dammen sto ferdig i 1903 og består av store murte steinblokker med mørtel i fugene. Dammen er 11 meter høy, 116 meter lang og 4,5 meter bred, og har et åpent flomløp i midtpartiet. Den erstattet en tredam fra Hammerverkets tid. En senere stor virksomhet her var Bamble Cellulosefabrikk, i drift 1888 - 1978. Til fabrikkens ble det bygd en liten kraftstasjon. Fra dammens fot går det et rør mot kraftstasjonen litt lenger nede. Kraftstasjonen er i senere tid overtatt av Telemark Museum og brukes til

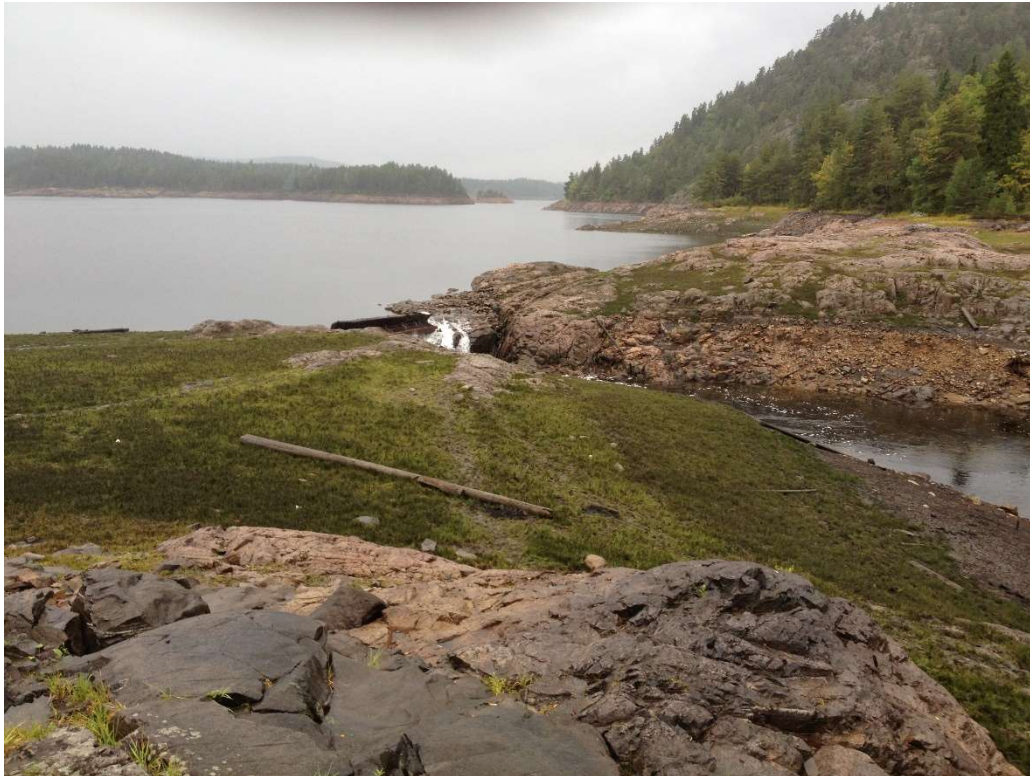
*Figur 33. Hellestvedtvann nedtappet.
Nålelerskel vises midt i bildet. Der sto den gamle dammen før den nye ble bygget i 1903.*

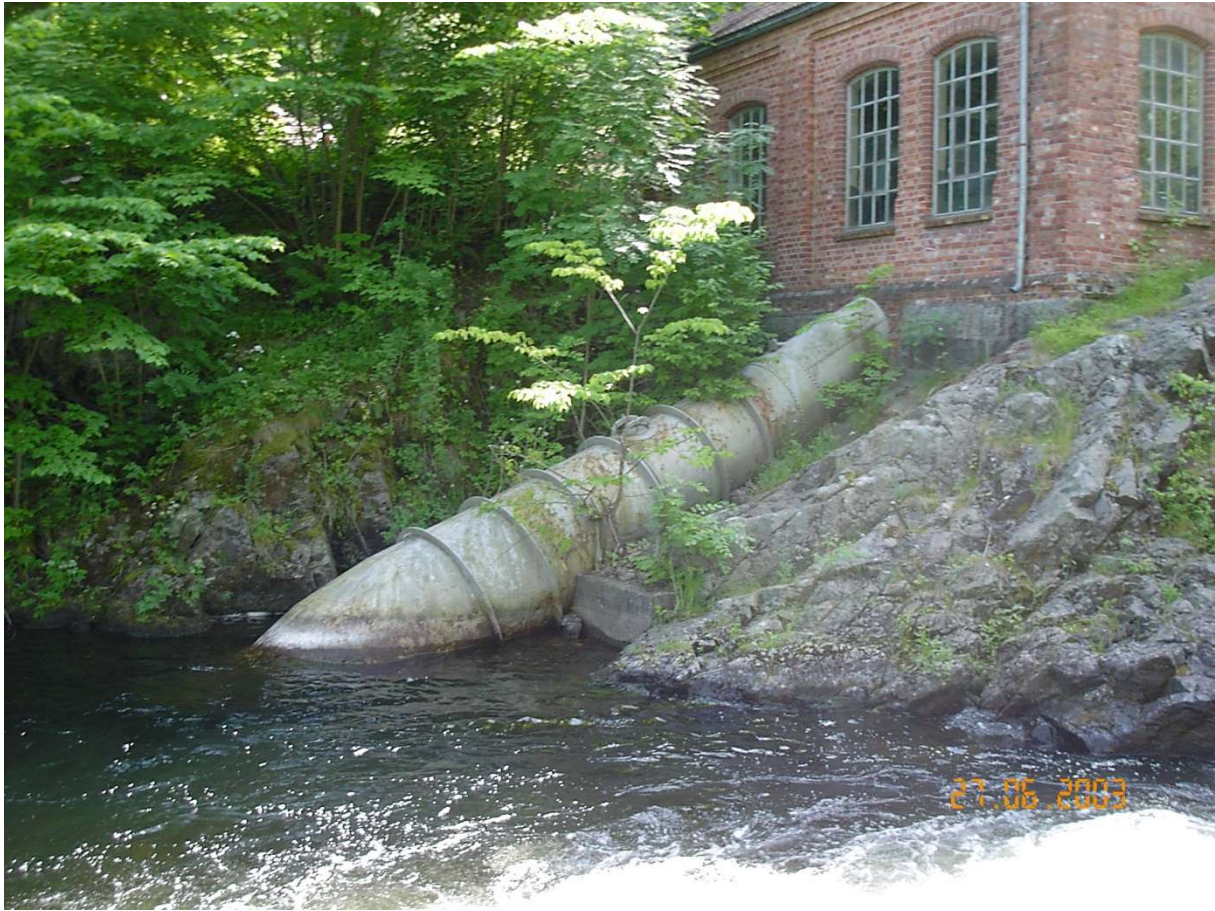
Figur 41 Gammel kraftstasjon med utløpsrør.

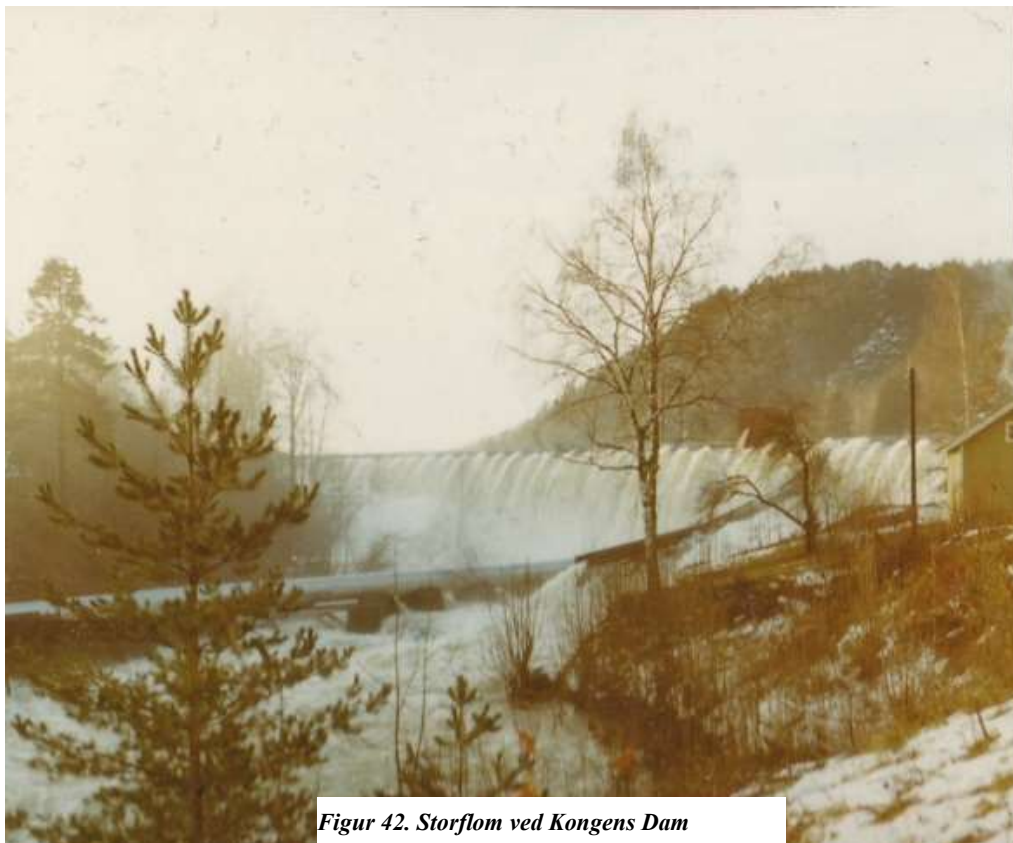
Figur 42. Storflom ved Kongens Dam

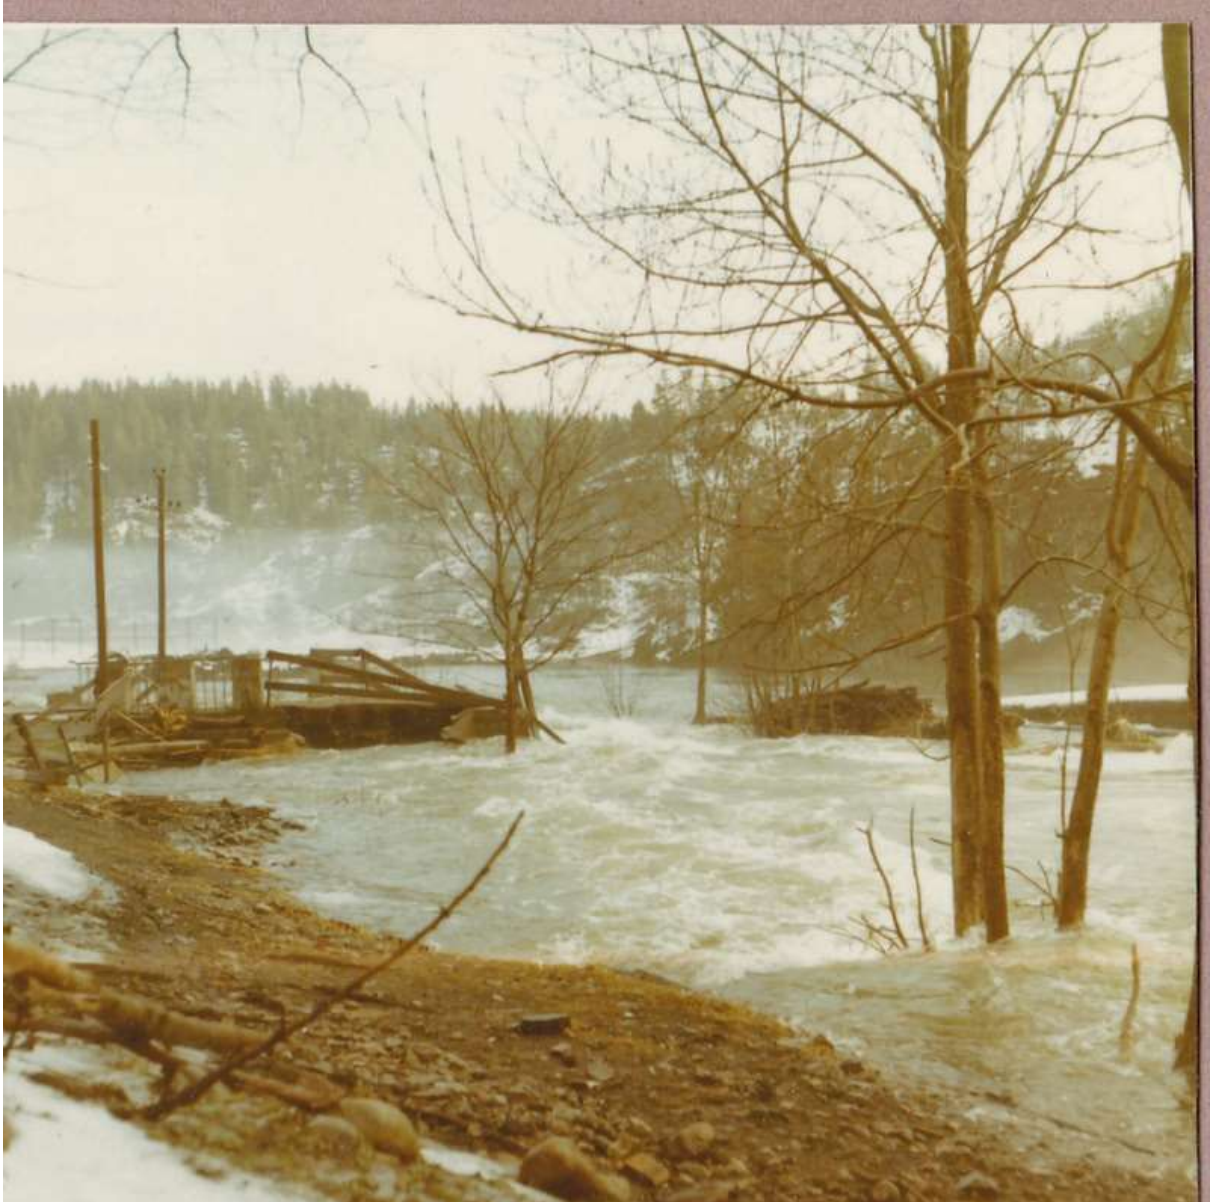
Figur 43. Dammen har stått gjennom flere store flommer.
