## ► Søknad om konsesjon til varig senkning av magasin Nord-Fløyta

Oppdragsnr.: 5168193 Dokumentnr.: 01 Versjon: D01 Dato: 2018-11-16

## Søknad om konsesjon til varig senkning av Magasin Nord-Fløyta – Eidsvoll kommune, Akershus

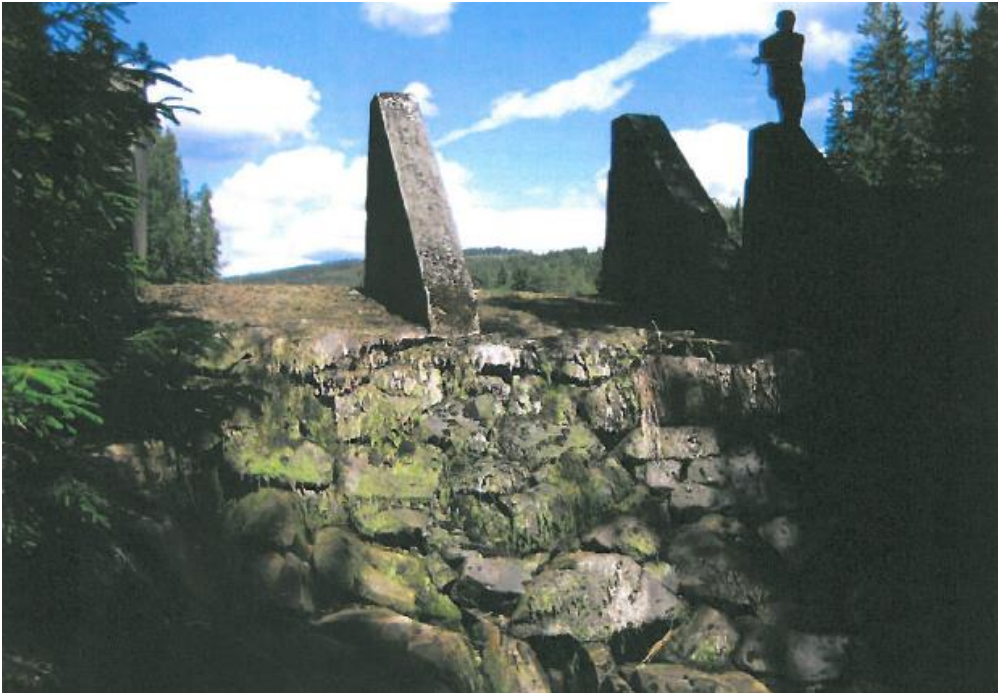
Figur 3: Flomløp sett fra nedstrøms side 1. juni 2013. Dammen ble revet til og med pilar lengst til høyre i bildet.

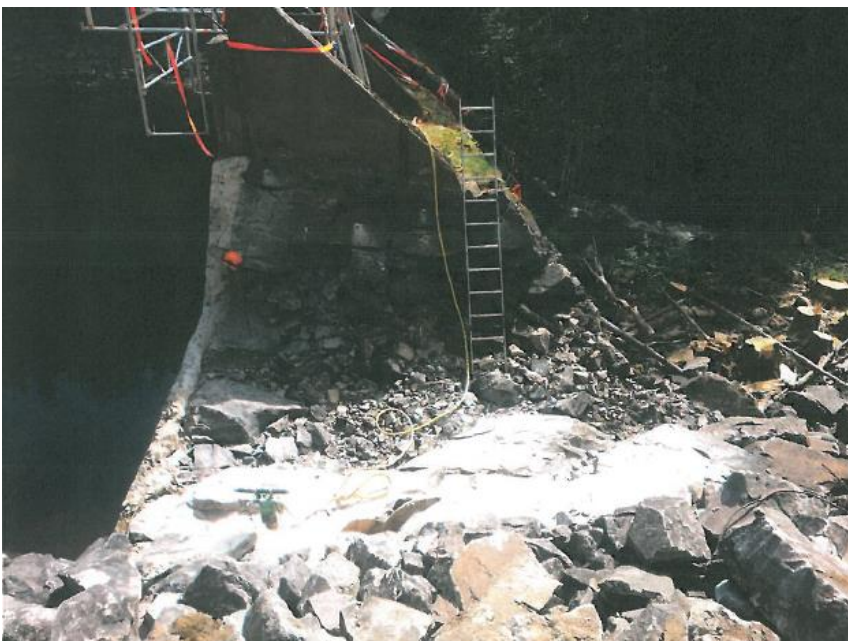
Figur 4: Snitt av dammen. Bildet viser betongplate, mur, indre røysfylling og overgang murdam-pilar.

*Løsningen med betongplate og pilarer på øvre del av dammen synes lite heldig og det er mulig at belastning fra pilaren har ført til deformasjonen på venstre side av dammen under pilar 2. Forhåpentligvis er betongplata på damkrona ført videre ned på vannsiden, noe som vil bidra til et bedre samvirke mot murdammen. Et godt samvirke mellom betongplata og murdammen, forutsetter at betongplata er tilstrekkelig armert og at armeringen fremdeles er inntakt. En situasjon der fundament for betongpilarene gir etter, vil medføre oppsprekking og lekkasjer gjennom betongplate. Lekkasjene kan videre medføre erosjon og en videre utvasking under pilarene, noe som kan være kritisk for dammens sikkerhet.»*

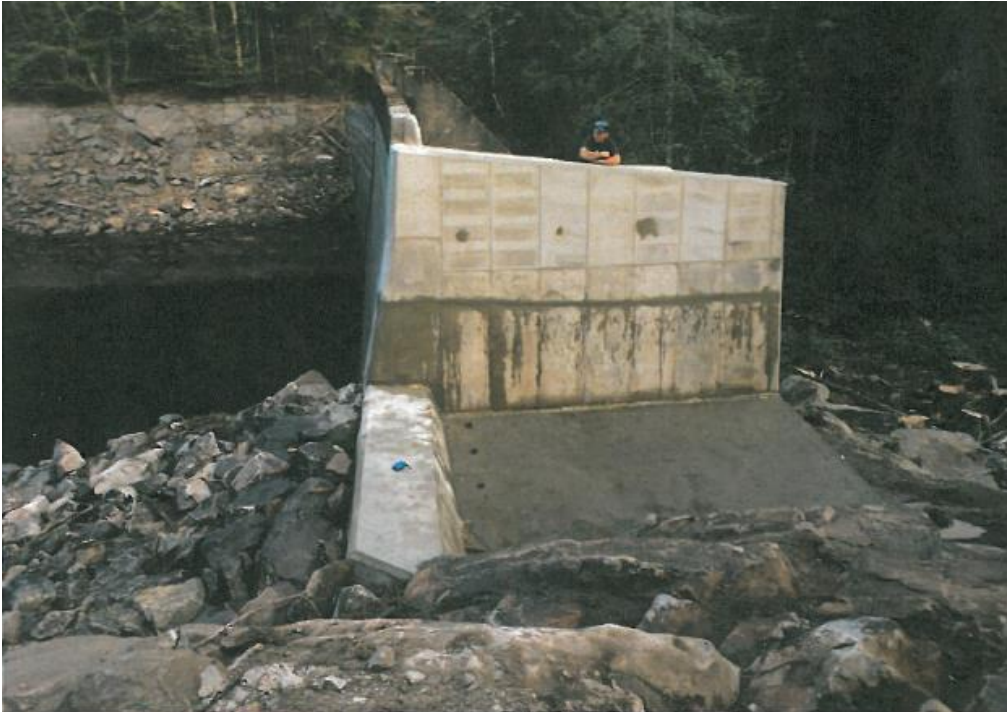
Figur 5: Flomløp etter tiltak, med rør for avlastning av eventuelt poretrykk nedstrøms terskel. Skrånende steinfylling på oppstrøms side av overløpstærskel er også på plass, for å avlaste mot istrykk.

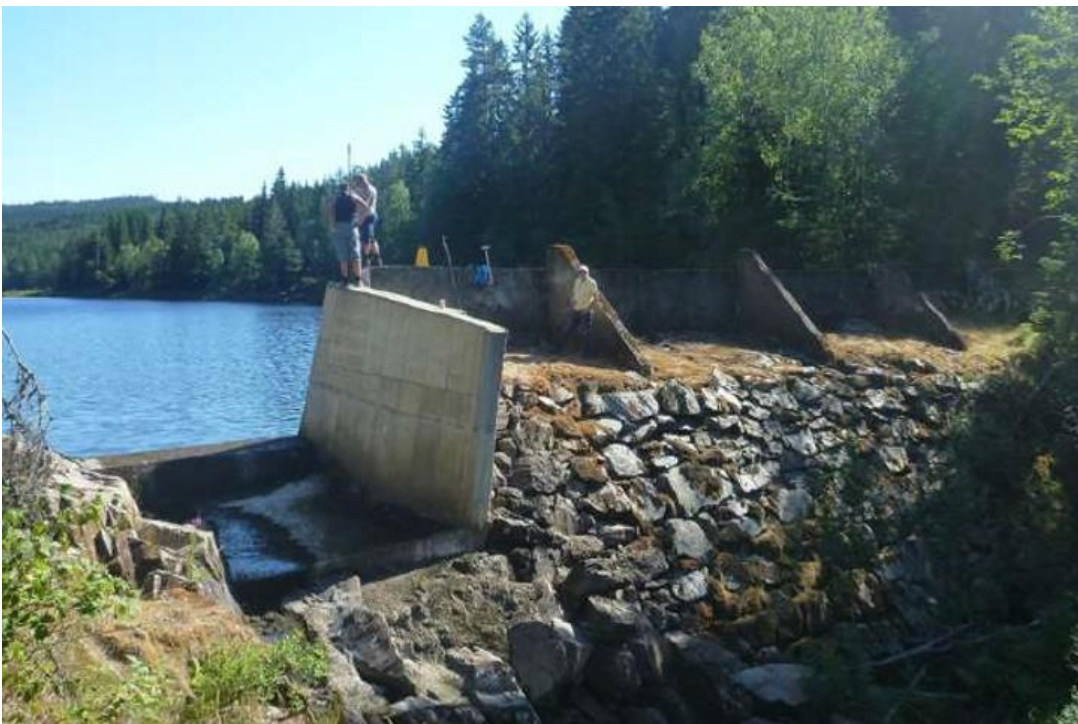
Figur 6: Dagens overløp ved dam Nord-Fløyta sett fra nedstrøms side.

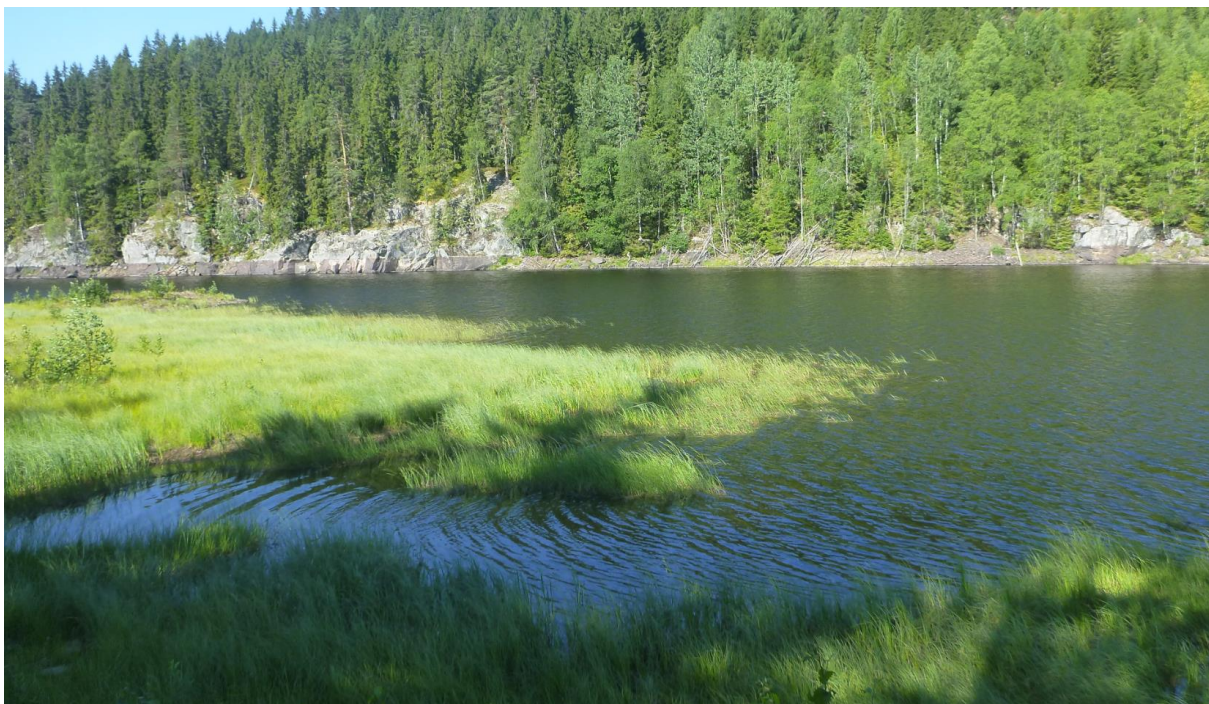
Figur 9: Bilde fra juli 2018. Tidligere vannstand synes godt på bart fjell i bakgrunnen, mens ny strandlinje har etablert seg i forgrunnen, her dominert av sennegrass.

Senkning av vannstanden i 2013 førte til at en synlig strandsone ble blottlagt langs Fløyta. Nå, etter fem år, er denne i ferd med å gro til med naturlig revegetering, med unntak av områder der bart fjell går ned i magasinet. Her vil fargeforskjellen være synlig i mange år fremover.

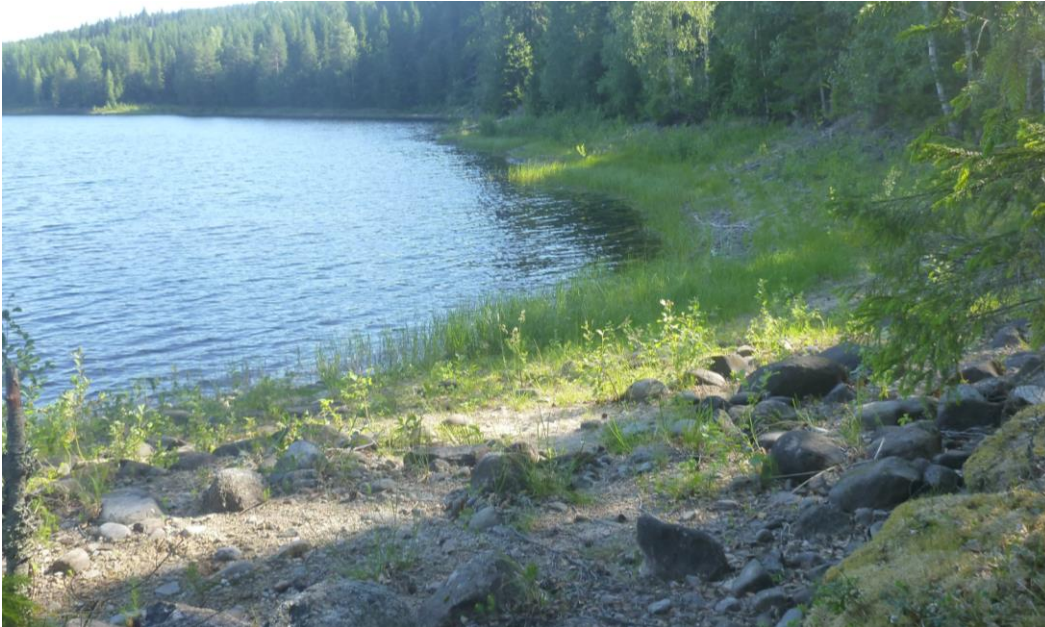
Figur 10: Ny strandlinje under etablering sør i magasinet, bildet er tatt i juli 2018.
