## **Søknad om konsesjon for nedlegging av dam ved Gartetjenn**

På bakgrunn av vedtaket til NVE, har Risør kommune revidert konsesjonssøknaden (denne søknad) og søker om tillatelse for full nedlegging av vassdragstiltaket, oppdemming av Gartetjenn i Risør Kommune Aust-Agder fylke.

Tillatelse til full nedlegging av vassdragstiltaket, i forstand senking av oppdemmet vannstand ned til bunn av demning samt tillatelse å rive demningen i sin helhet, slik at vannet får fritt naturlig utløp til bekkeløp nedstrøms. Det skal sikre at ingen tilsiktet oppdemming kan inntreffe for ettertiden.

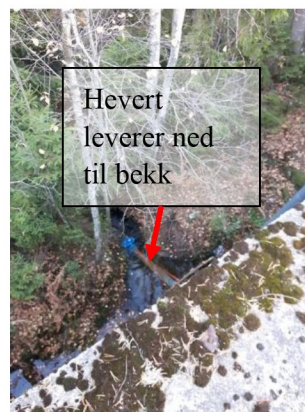
- 1) Vannstanden i tjenna senkes langsomt ved hjelp av hevert, som leder vann fra magasin ned til naturlig bekkeløp nedstrøms. Første fase av senkingen ble iverksatt høsten 2018 og pågikk frem til januar 2019. *Steket er gjennomført.*

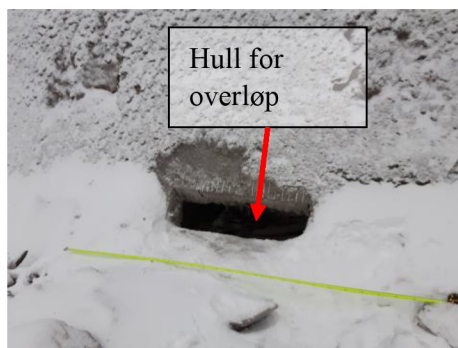
- 2) Midlertidig tiltak - Etablering av hull for overløp  
Etter senking av vannstanden 2.1 meter var gjennomført, er etablert hull i demningsveggen for å sikre overløp (i tråd med anbefalingen fra Civil Consult). I januar 2019 var isen på tjenna god nok til at arbeidet kunne gjennomføres fra overflaten, noe som forenklet gjennomføringen betydelig. Hullet har dimensjon  $L=1.3$  m,  $H=0.37$  m. Hullet sikrer at vannstanden stabiliseres ca. 2,1 meter lavere enn før. *Steket er gjennomført.*

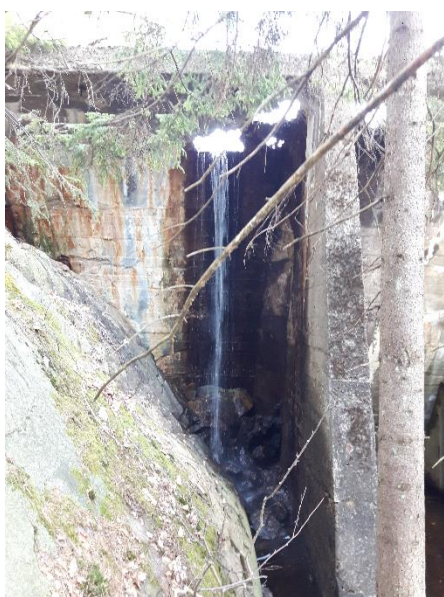
Bilde av østlig del, lengst øst.

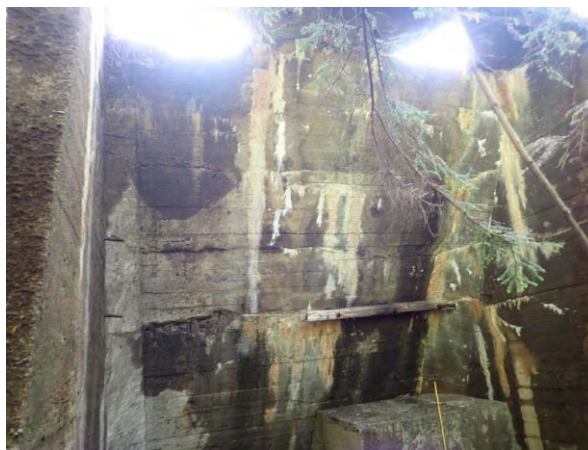
Bilde av østlig del.

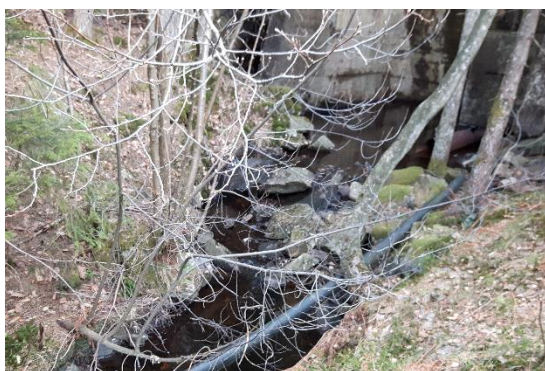
Bekkeløp i umiddelbar nærhet, nedstrøms for dypeste del av demning ved østlig del.

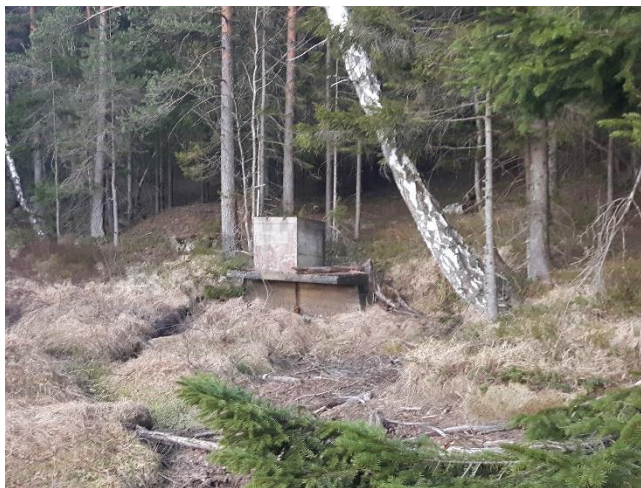
Når dam er revet og vannspeilet tilbakeført, vurderes adkomst til østlig vik via område tidligere oppdemmet av Gartetjenn. Dette med tanke riving av en mindre betongkonstruksjon med ratt for tidligere luke/ventilstyring i forbindelse med nå nedstengt tunnelforbindelse. Behov for eventuelt supplerende tiltak ved nedlagt tunnelforbindelse kan vurderes nærmere da (ref. avsnitt 7.3, vedlegg 5).

*Liten betongkonstruksjon ved avstengt tunnelforbindelse, østlig vik*

Tilkomst for fjerning av liten betongkonstruksjon plassert ved den østlige vika av Gartetjenn i forbindelse med tidligere tunnelforbindelse, vurderes for adkomst via magasin Gartetjenn når tjenna er tappet ned og demning fjernet.

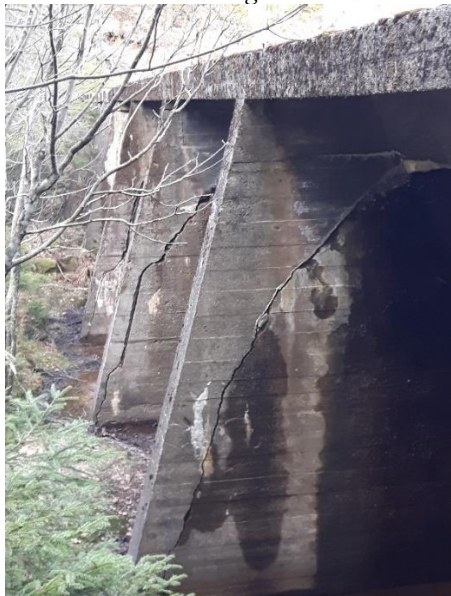
*Bakkant demning sett mot øst:*

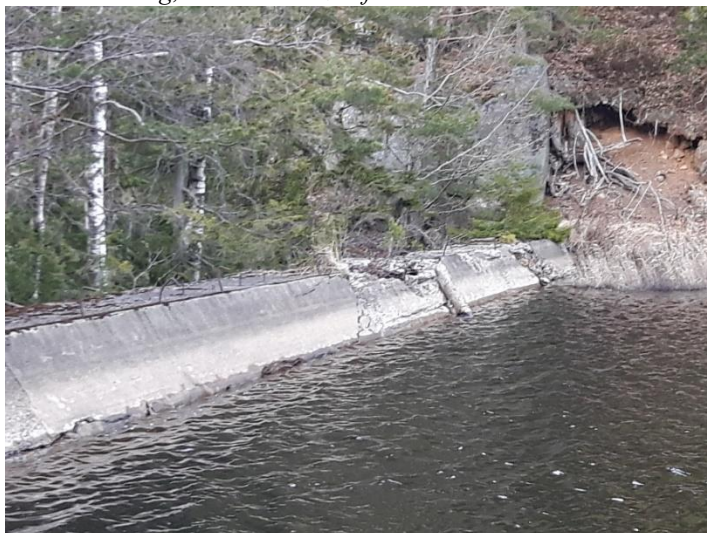
*Demning, sett mot nordøst fra vest:*

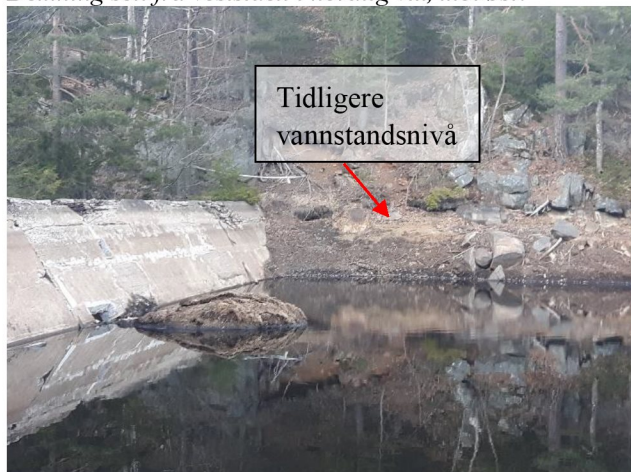
Bildene vist her, er tatt etter vannstanden var ferdig senket. Tidligere vannlinje fremgår på flere av bildene og illustrerer best hvordan tiltaket har en visuell effekt / virkning på landskapsbildet.

*Demning sett fra vestsiden i nordlig vik, mot øst:*

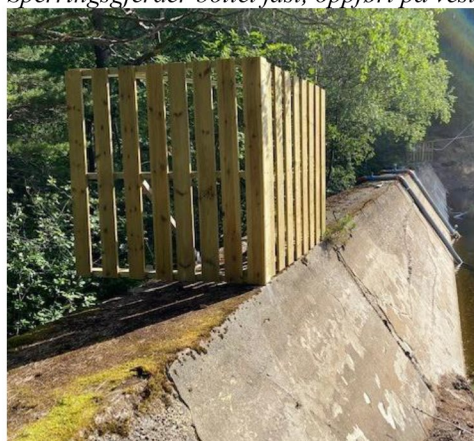
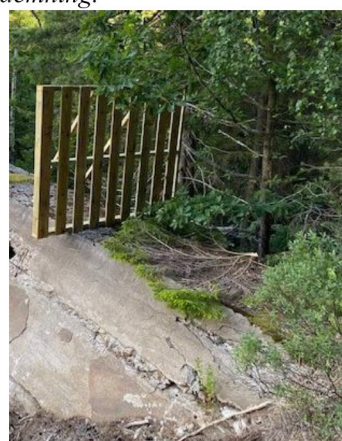
*Sperringsgjerder boltet fast, oppført på vest- og østsiden av demning.*

- 3) Permanent opplysningsskilt og gjerde settes opp. På skiltet varsles mot å ferdes på demningen, samt oppføring av sperring/gjerde ved inngangen mot demningen. Sperringsgjerde og skilting er satt opp på begge sider. *Steket er gjennomført.*
- 4) For å forberede skjæring/riving av demningen helt ned til grunnen, må vannstanden senkes ytterligere - så langt som praktisk mulig mot null-nivå i god tid før arbeidene påbegynnes. Det gjøres på tilsvarende måte som beskrevet over, men prosessen ventes å ta en del tid ettersom drivtrykket for hevertvirkning blir veldig liten etterhvert som vannstanden går ned. Kommunen avventer tillatelse fra NVE til å iverksette videre senking av vannstanden. *Steket gjenstår.*
