## Lyse Produksjon AS - Lysebotn II kraftverk (LBII) - Søknad om midlertidig senkning av Strandvatn og Storetjern under LRV

*Lyse Produksjon AS søker med dette om tillatelse til senkning av magasinet Strandvatn under LRV via det gamle inntaksmagasinet for Lysebotn I kraftverk (LBI) Storetjern. Det søkes om å holde magasinet Strandvatn og inntaksmagasin Storetjern nødvendig senket med opptil 4,3 m under LRV i inntil 8 uker. Senkningen er planlagt gjennomført i perioden 1 august – 31 oktober 2019. Erfaring fra tidligere senkning viser at det er vanskelig å forutse eksakt tidspunkt for når/om nedtapping er mulig. Formål med senkningen er behov for å fjerne finmasser som er avsatt ved nytt inntak for LBII – kraftverk. Finmassene medfører alvorlig skade på turbiner og hjelpeutstyr i LBII- kraftstasjon som er klassifisert med høyeste klasse i kraftberedskapsforskriften. For å unngå alvorlig skade på utstyr kan en per i dag ikke kjøre LBII kraftverk fra Strandvatn.*

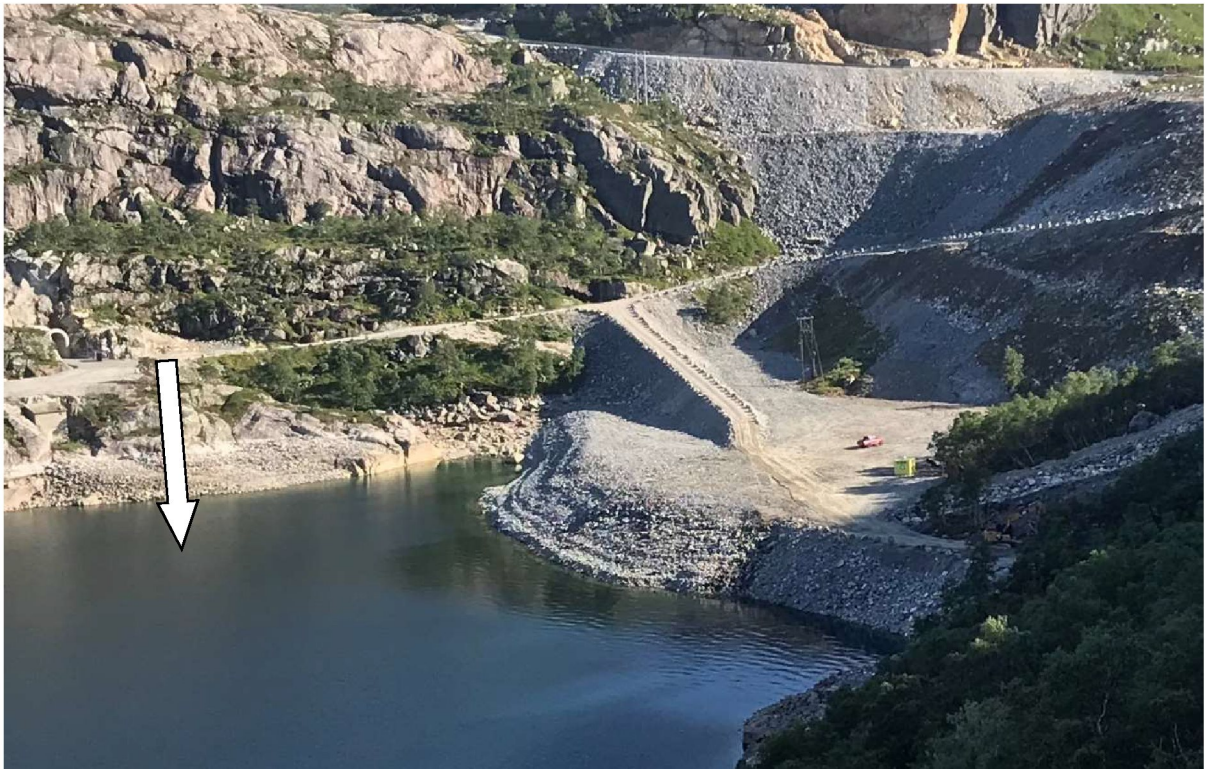
Område for nytt inntak i Strandvatn ble kartlagt i planleggingsfasen i juni 2012 og i anleggsperioden ble en del finmasser flyttet fra planlagt inntaksområde og over til massedepoiet ved den sørvestlige enden av Strandvatn (se bilde nedenfor).

Bilde av etablert massedepoiet Strandvatn – juni 2018 (pil indikerer lokalitet for nytt inntak til LBII kraftverk).

Finmassene som graves opp planlegges å bli plassert ved fronten av eksisterende massedeponi hvor det er god plass. Arrondering og re-vegetering av disse massene vil bli avklart med NVE sitt miljøtilsyn, og utført i samråd med landskapsarkitekt (se bilde av etablert deponi ovenfor).
