Landskapsbilde Udduvoll  
deponi

**Landskapsanalyser,  
fjern- og nærvirkninger**

**Vedlegg 10**

rev. 30.10.2018 (til 2. gangsbehandling)

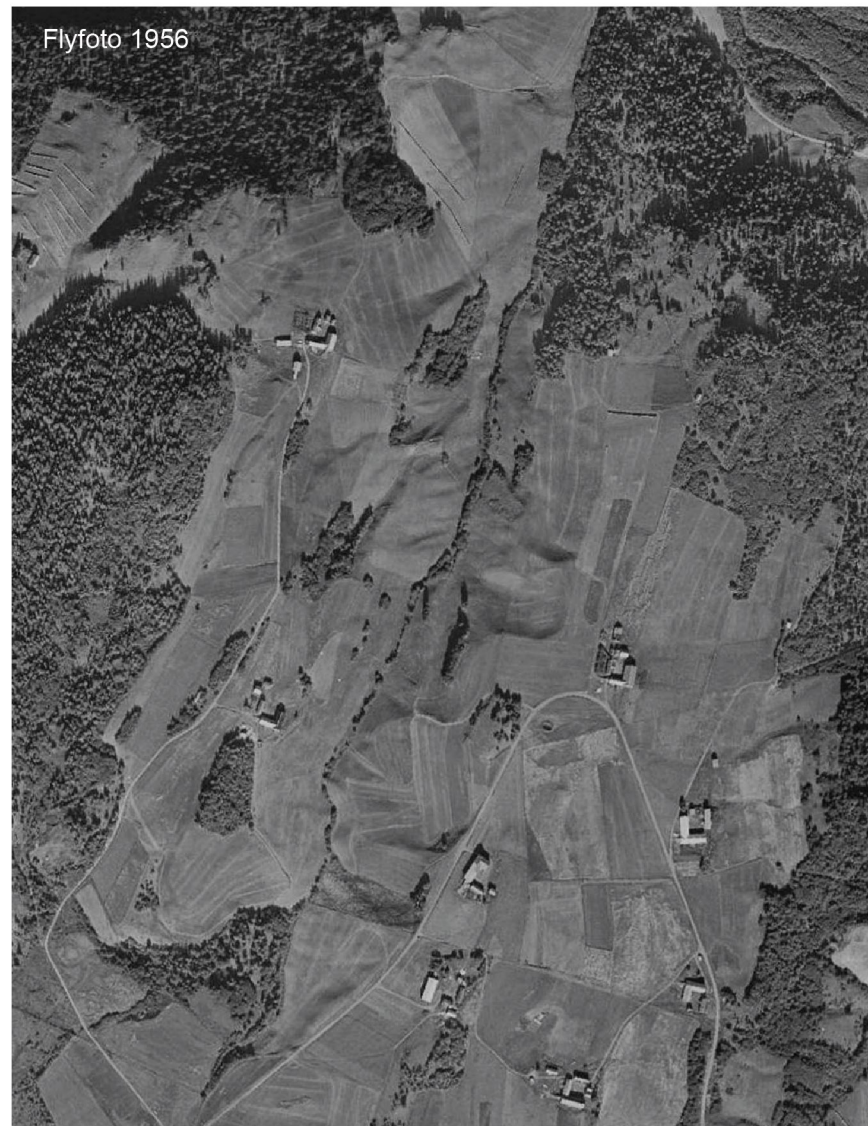
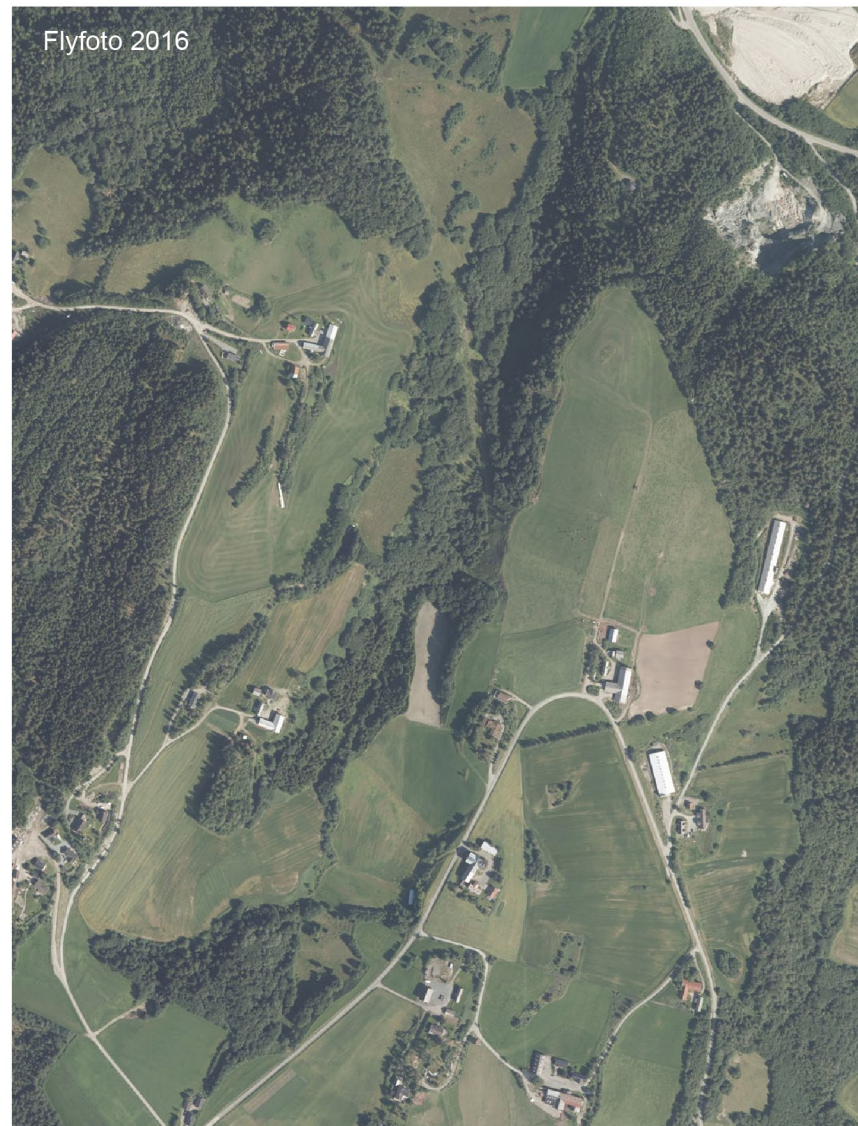
### Gjengroing

På flyfoto fra 1956 til 2016 er det tydelig å se at det har vært en utvikling der dalen har blitt stadig mer gjengrodd. Dette tiltok fra 1980-tallet, da det også ble plantet gran i deler av dalen.

Som det framgår av foto fra 1956, ble store deler av dalen tidligere benyttet til beite. Bekkedalen framstod som mer åpen, med et sammenhengende kulturlandskap. Bekken, med en smal stripe av randvegetasjon, var også mye mer framtrædende som en tynn linje gjennom dalen.

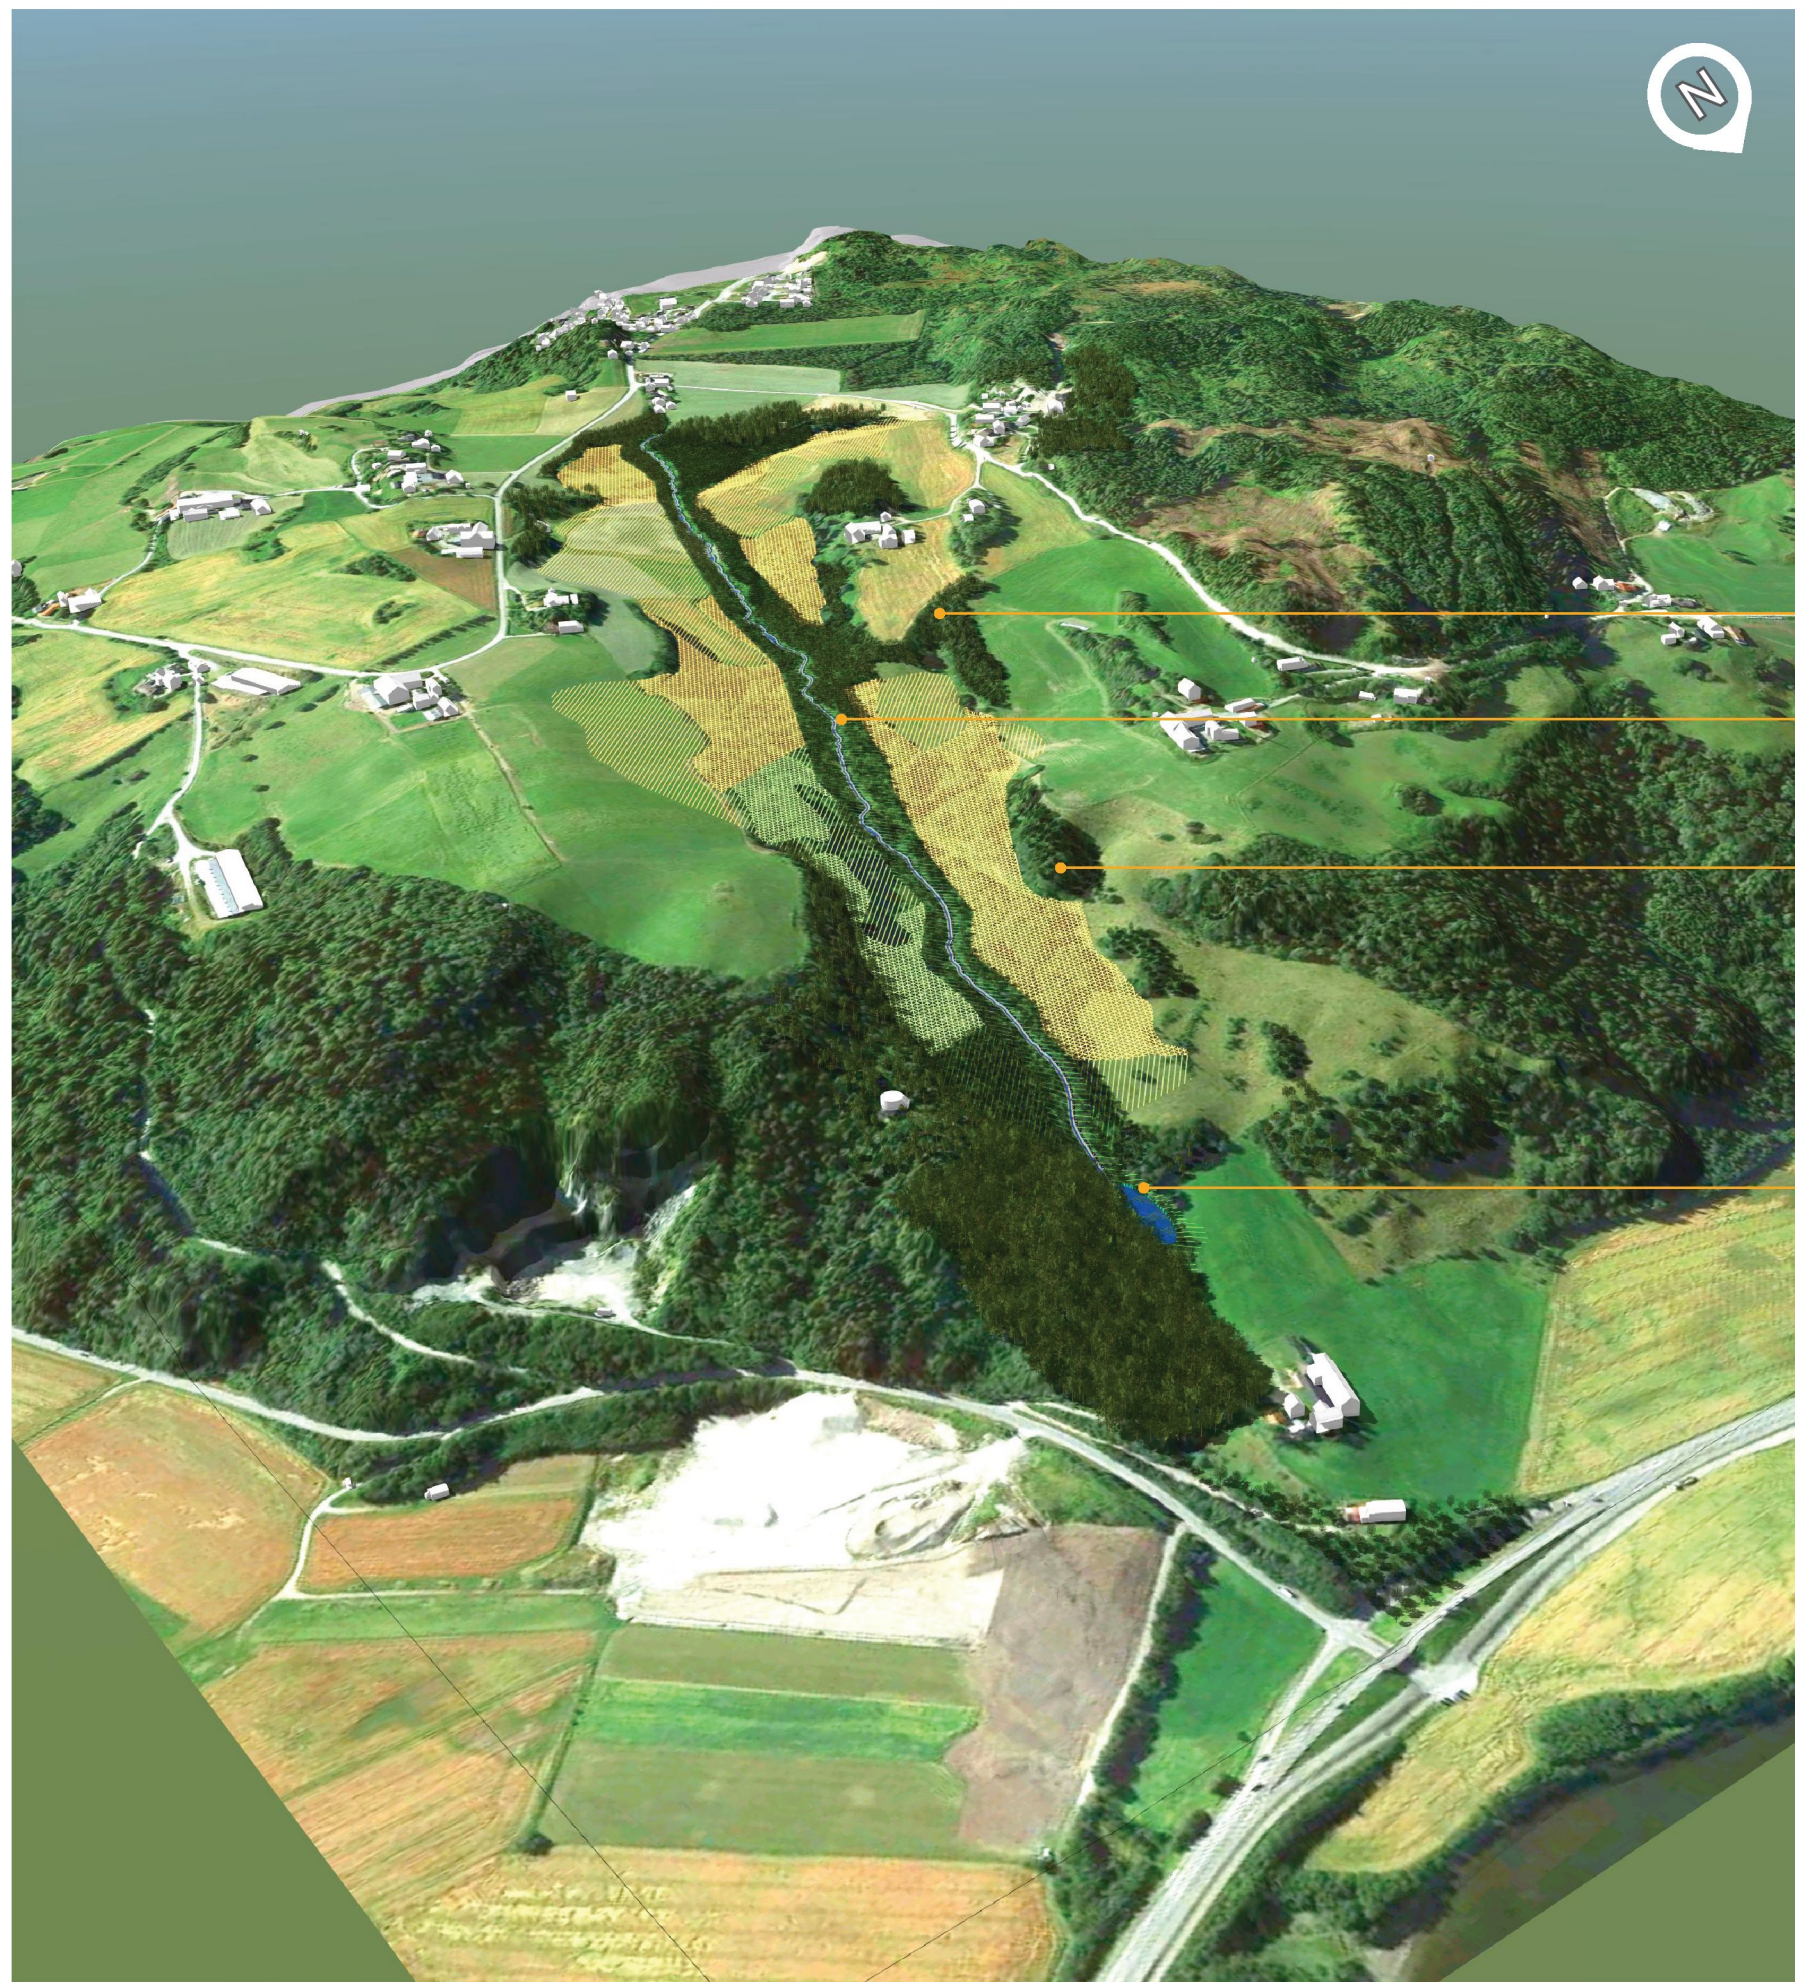
## Luftperspektiv sør - ny situasjon

Karakteristisk område med dam og almeskog er beholdt

Den tidligere bekkedalen har blitt omformet til et mer utpreget og åpent jordbrukslandskap med bekken og randvegetasjon som en markant linje gjennom landskapet, ned mot Reitbakken.

Lokalitet av almeskog er beholdt som en øy i det nye jordbrukslandskapet

Sedimentasjonsbasseng vil med tiden gli inn som en naturlig del av landskapet

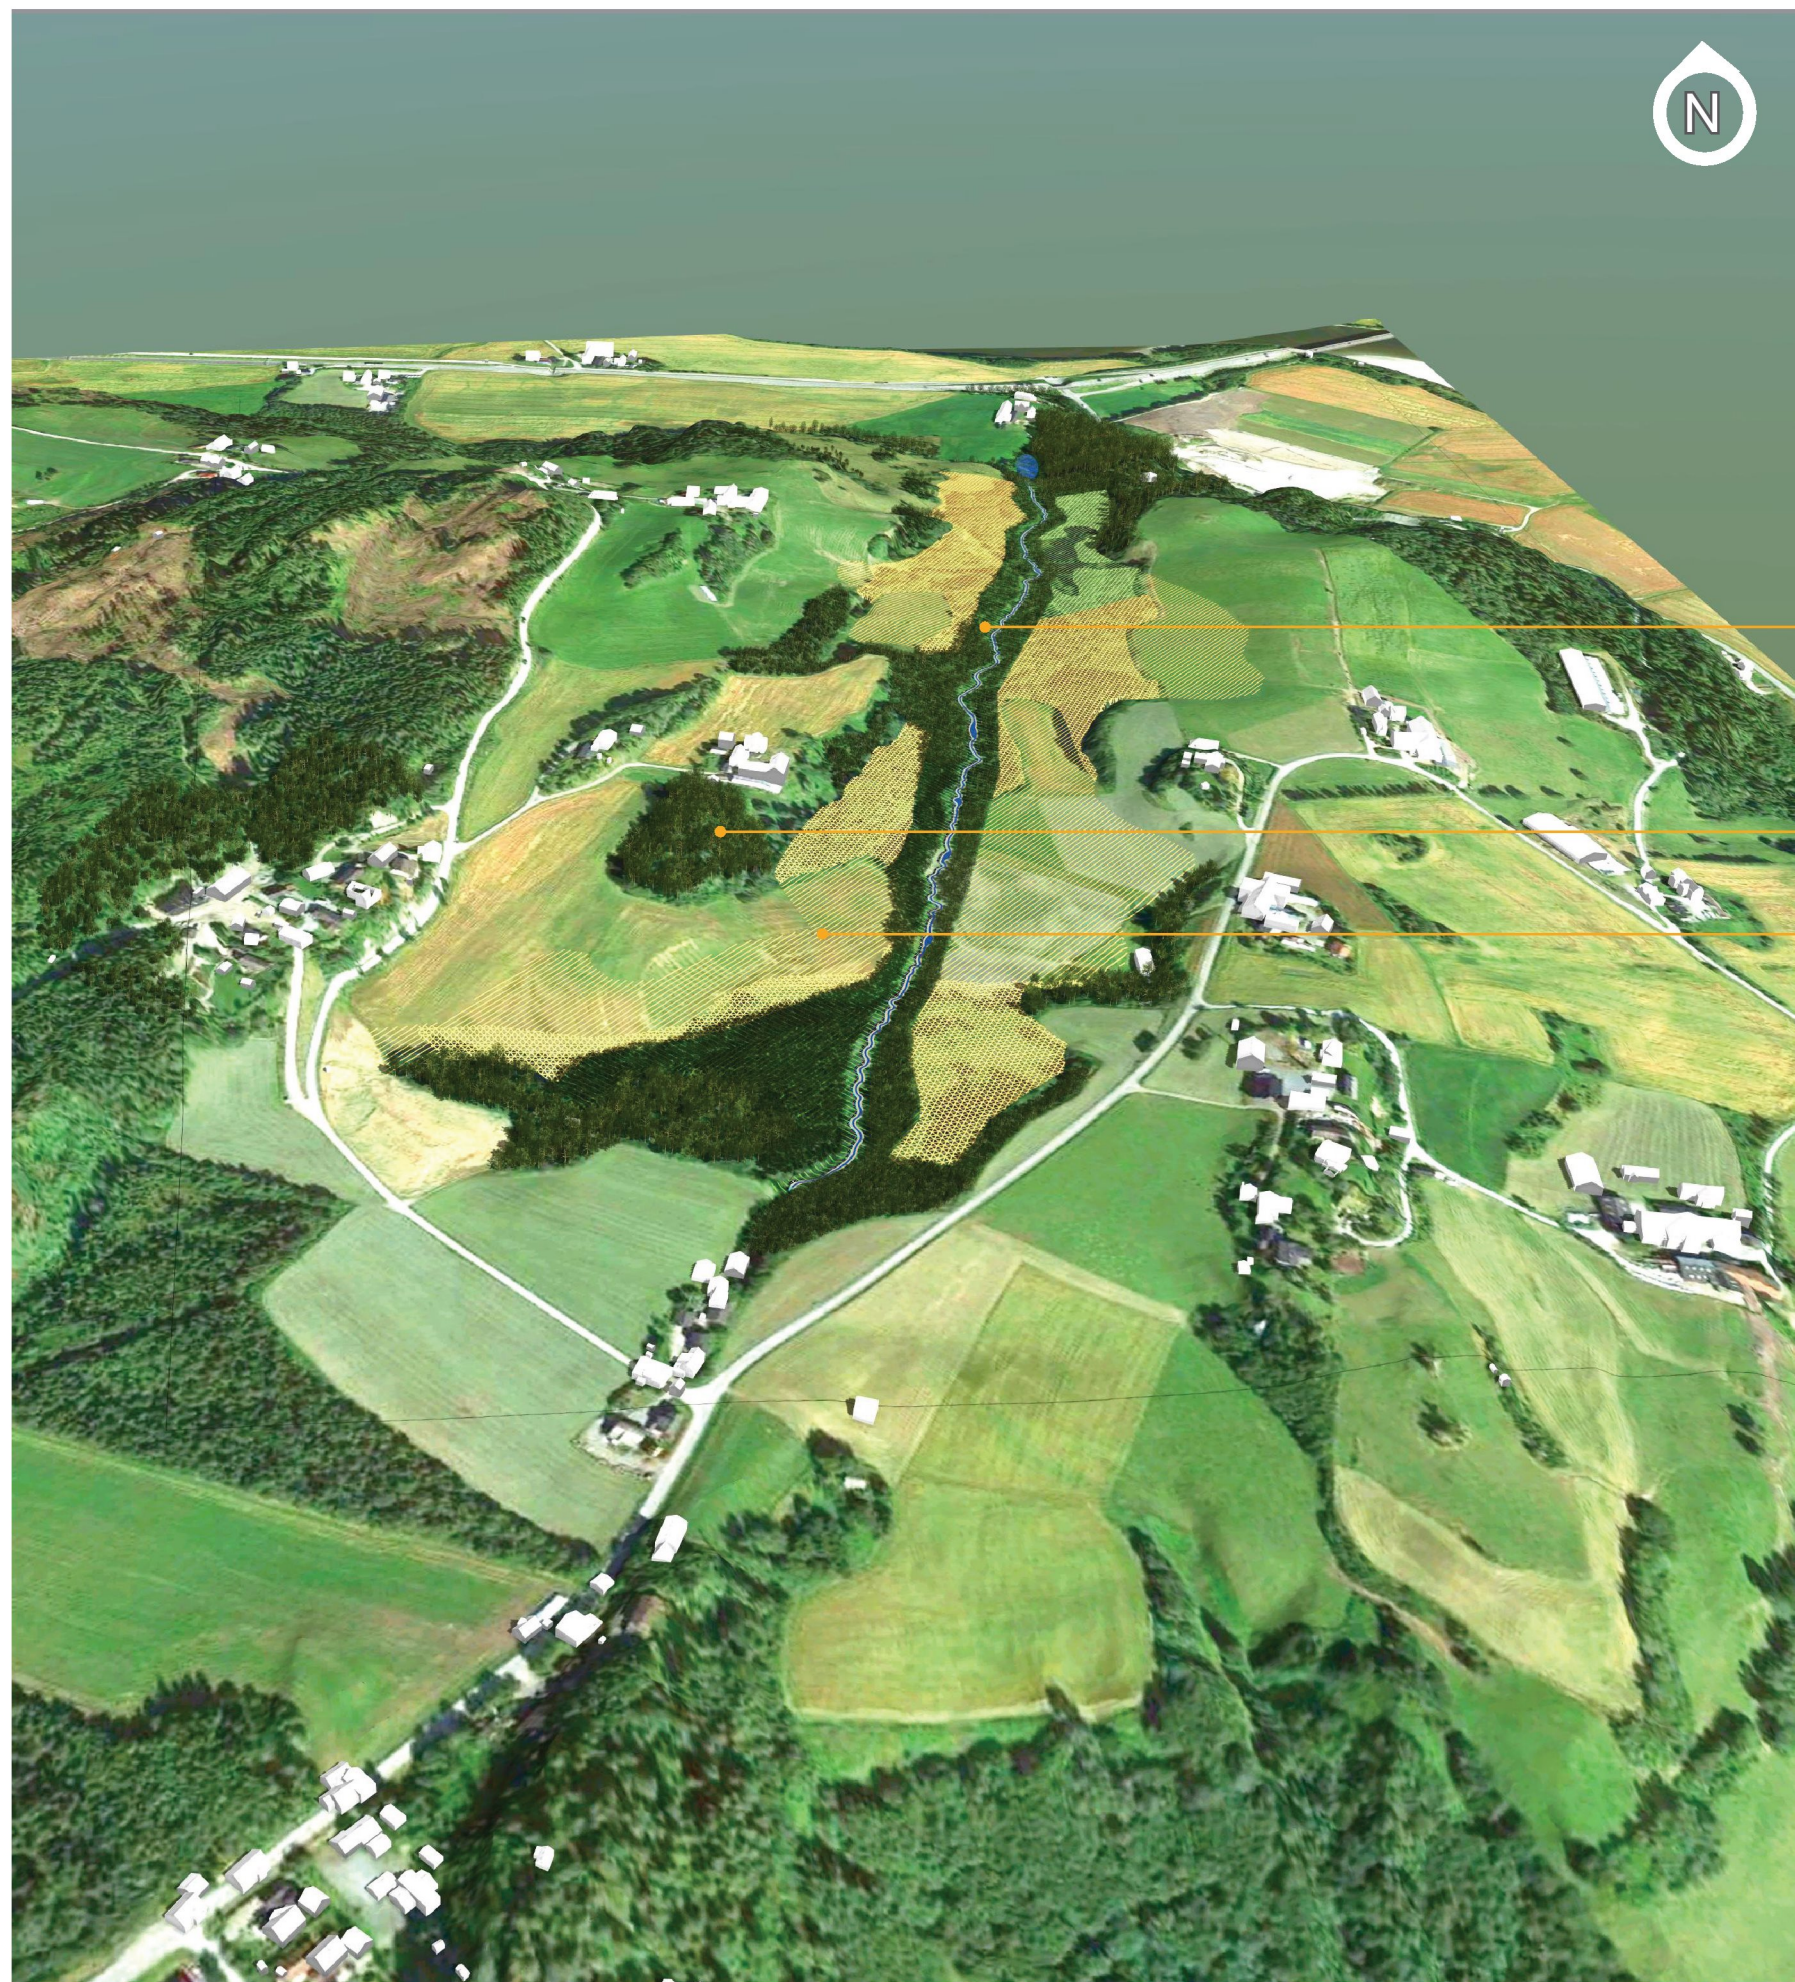
# Luftperspektiv nord - ny situasjon

Det markerte dalrommet er borte.  
Retningen i landskapet er imidlertid  
beholdt bl.a. gjennom Reitanbekken  
med kantvegetasjon som tydelig linje.

Karakteristisk kolle er beholdt

Området oppleves mer som ett helhetlig  
område, med et åpent, sammenhengende  
jordbrukslandskap. Kontakten på tvers  
av Reitanbekken er forsterket. Dette gir  
assosiasjoner til tidligere tider når store deler av  
dalen ble benyttet til beite.

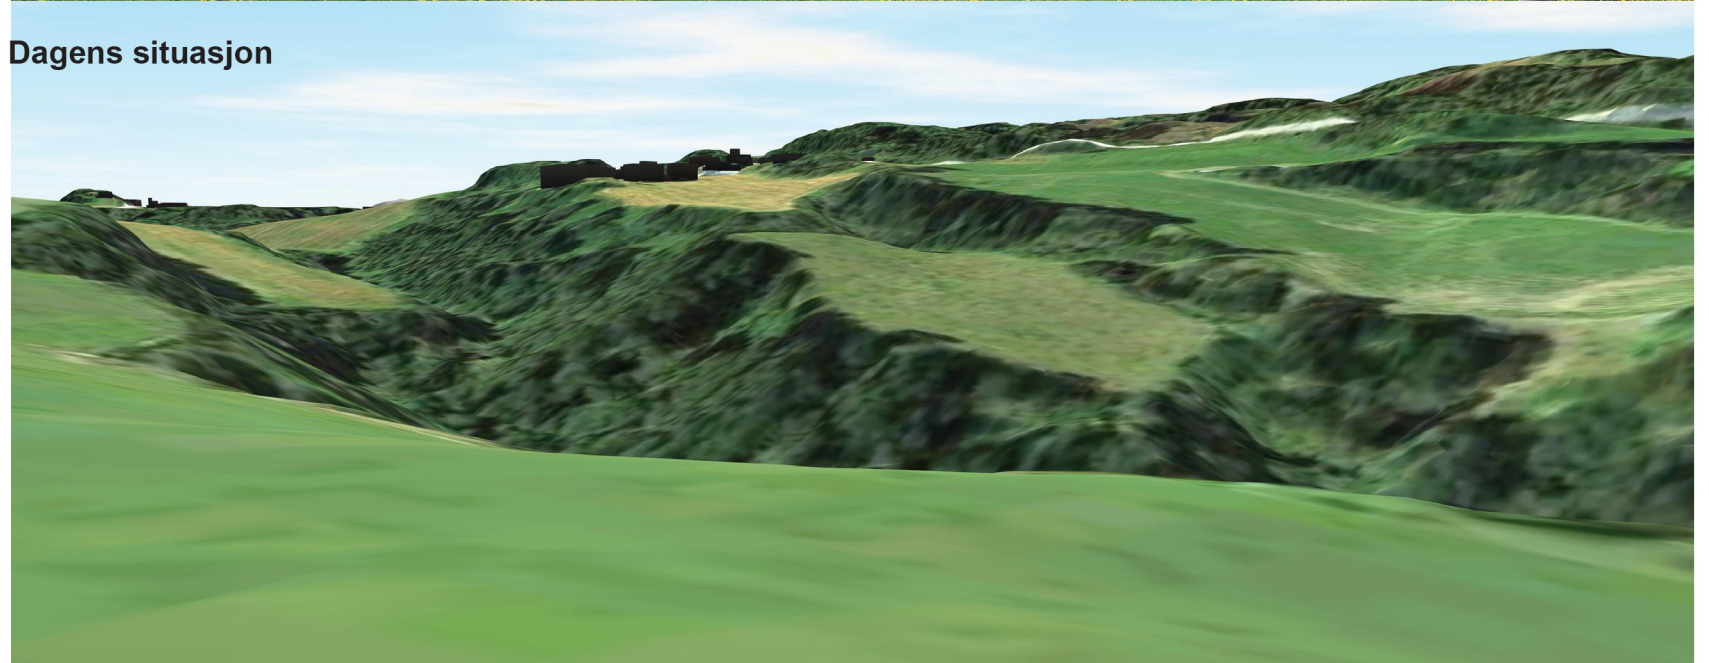
# Standpunkt 1.1

- Standpunkt fra Øyås mot sør(vest).
- For at terrengendringene skal være tydelige viser dagens situasjon fra 3D-modellen kun terreng (med drapert ortofoto) og bebyggelse, ikke trær og vegetasjon. Vegetasjon kan sees på foto. Vegetasjon er lagt inn for framtidig situasjon for å vise kantvegetasjon langs bekk og edelløvsskog som bevares.

Dagens situasjon

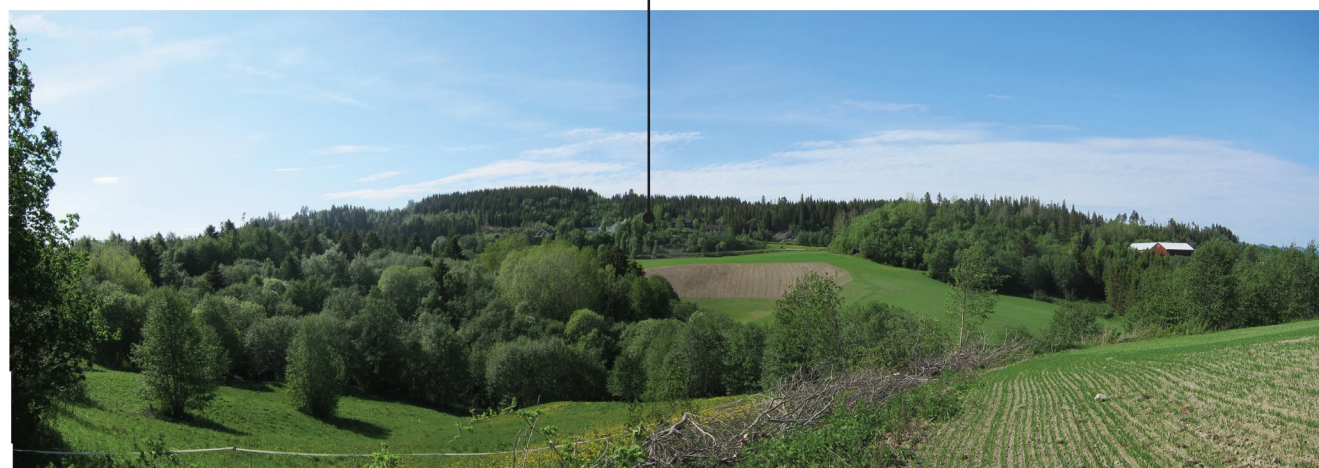
# Standpunkt 3

- Standpunkt fra Øyås Perstu mot vest.
- Sørlig del er i stor grad tilvokst med oreskog, tilknyttet utløp av Reitanbekken (fra rør). Skog og vegetasjon er ikke vist på 3D-modell for dagens situasjon slik at terrenget kommer fram, men foto viser vegetasjon.

Reitanbekken med felt av oreskog

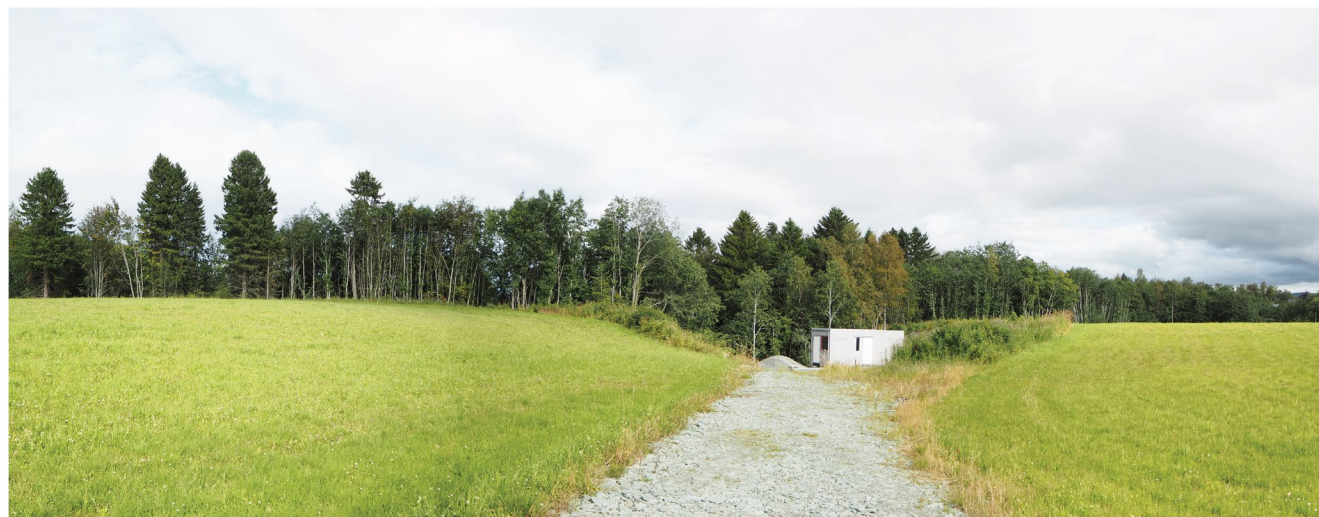
## Standpunkt 4

- Standpunkt fra Øyås Sørstu/Klungvegen mot nordøst.
- Sørlig del er i stor grad tilvokst med oreskog og noe gran, tilknyttet utløp av Reitanbekken (fra rør). Skog og vegetasjon er ikke vist på 3D-modell for dagens situasjon, men på foto. Landskap vil oppleves uendret fra standpunkt.

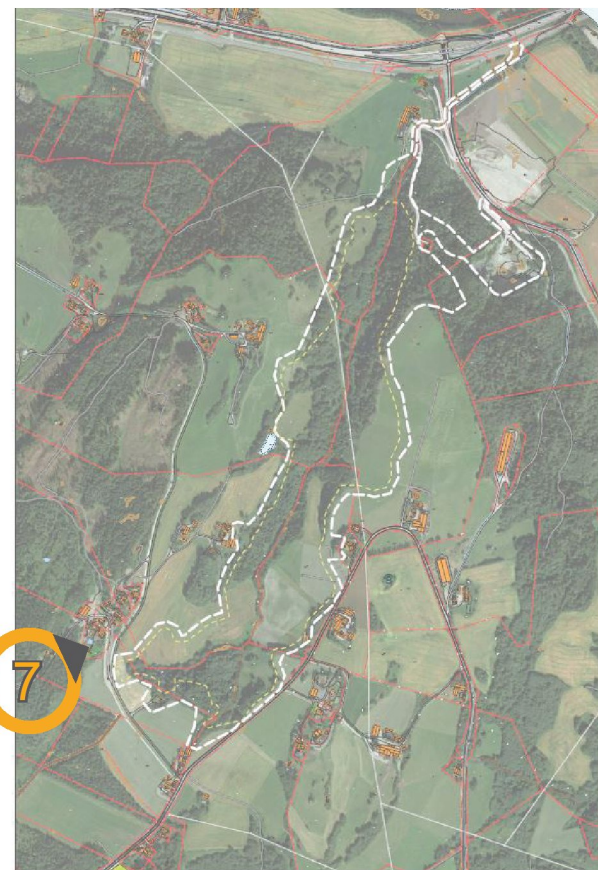
# Standpunkt 7

- Standpunkt fra Bjønnabakken mot øst.
- Sentralt standpunkt med hensyn til friluftsliv. Startpunkt for turveg/skiløype.
- Deponiområde kan skimtes helt til høyre i bilde, men er i liten grad synlig fra standpunkt pga. terreng og vegetasjon.

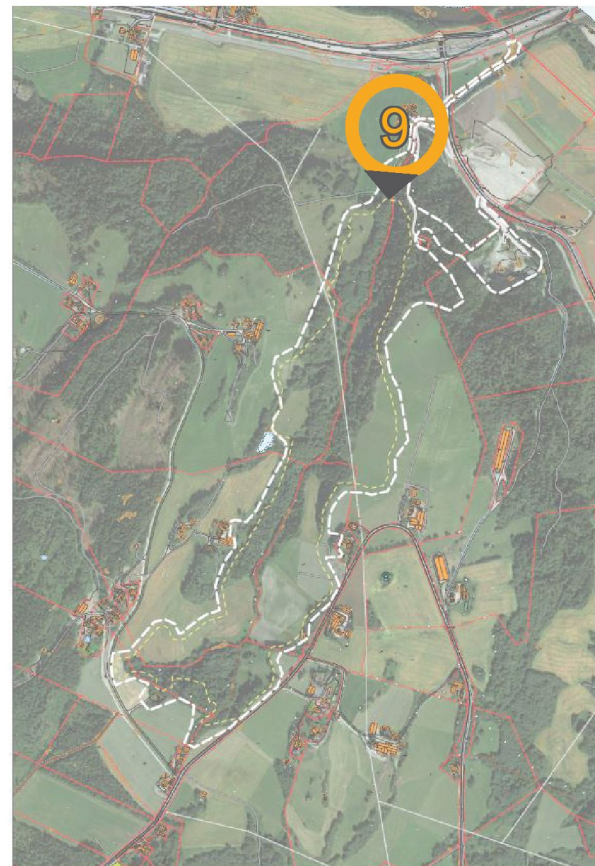
# Standpunkt 9

- Standpunkt fra Reitbakken mot sør.
- Her ser man mot den nordre enden av deponiet, og motfylling (steinsjete).

Bekkeløp - nordende av Reitdalen. Uten vegetasjon i dal.

Rensedam  
Ikke berørt fulldyrka jord

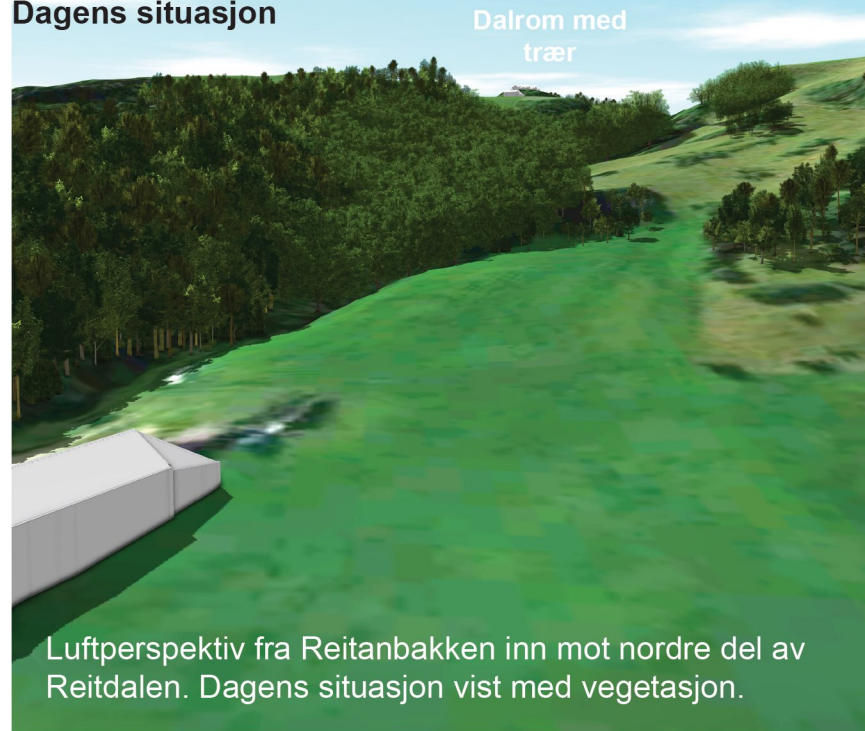
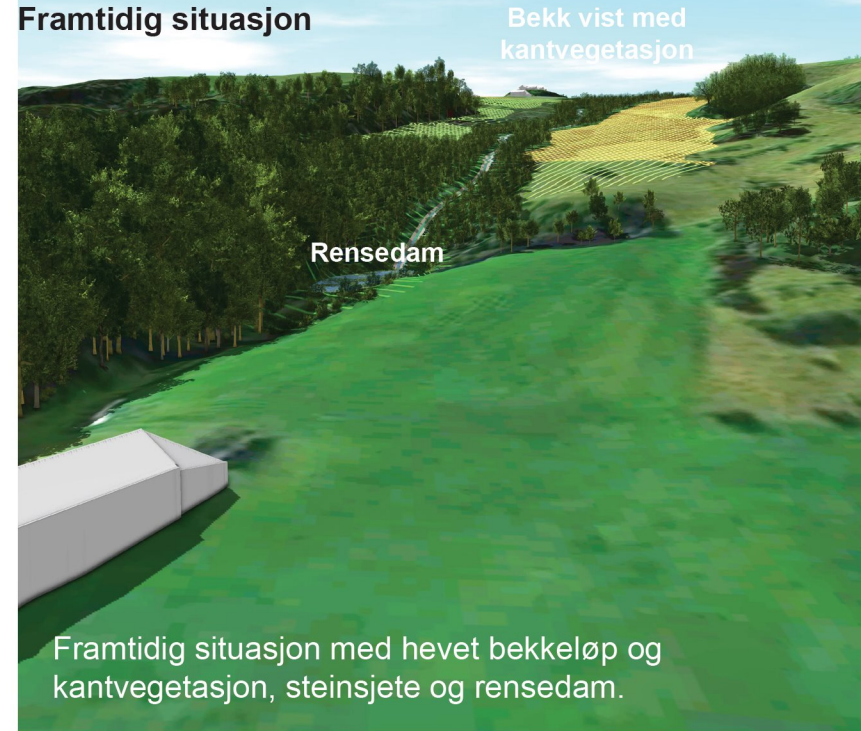
# Standpunkt 9

## Dagens situasjon

## Framtidig situasjon

- Eksisterende situasjon er vist med foto fra Reitbakken, standpunkt 9, samt i 3D illustrasjonene over.
- 3D-illustrasjon fra bakkeplan viser terrenget i dalen uten vegetasjon, for bedre å kunne sammenligne med situasjonen etter oppfylling. Foto fra Reitbakken i standpunkt 8 og 3D-illustrasjon fra fugleperspektiv (øverst) viser hvordan det ser ut med vegetasjon.

- Landskapsbilde og virkning av rensedam og motfylling/steinsjete helt i nordre ende av deponiet. Kantvegetasjon langs Reitanbekken er ikke vist i 3D-modell på bilde med standpunkt fra bakkeplan (nederst).

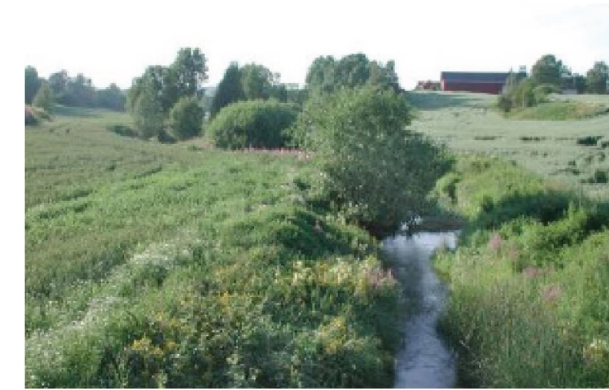
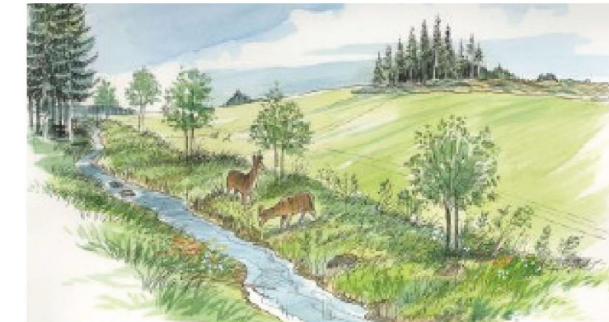
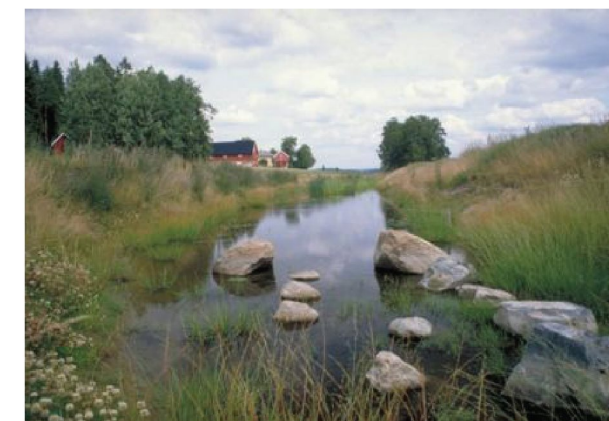
Eksempelbilder kantvegetasjon og sedimentasjonsbasseng (Kilde: klimakommune.no)

### Kantvegetasjon mellom jordbrukslandskap og bekk

- Kantvegetasjon kan oppleves som et estetisk innslag i landskapet, i tillegg til renseeffekter ved å holde tilbake jord, næringsstoffer og plantevernmidler.

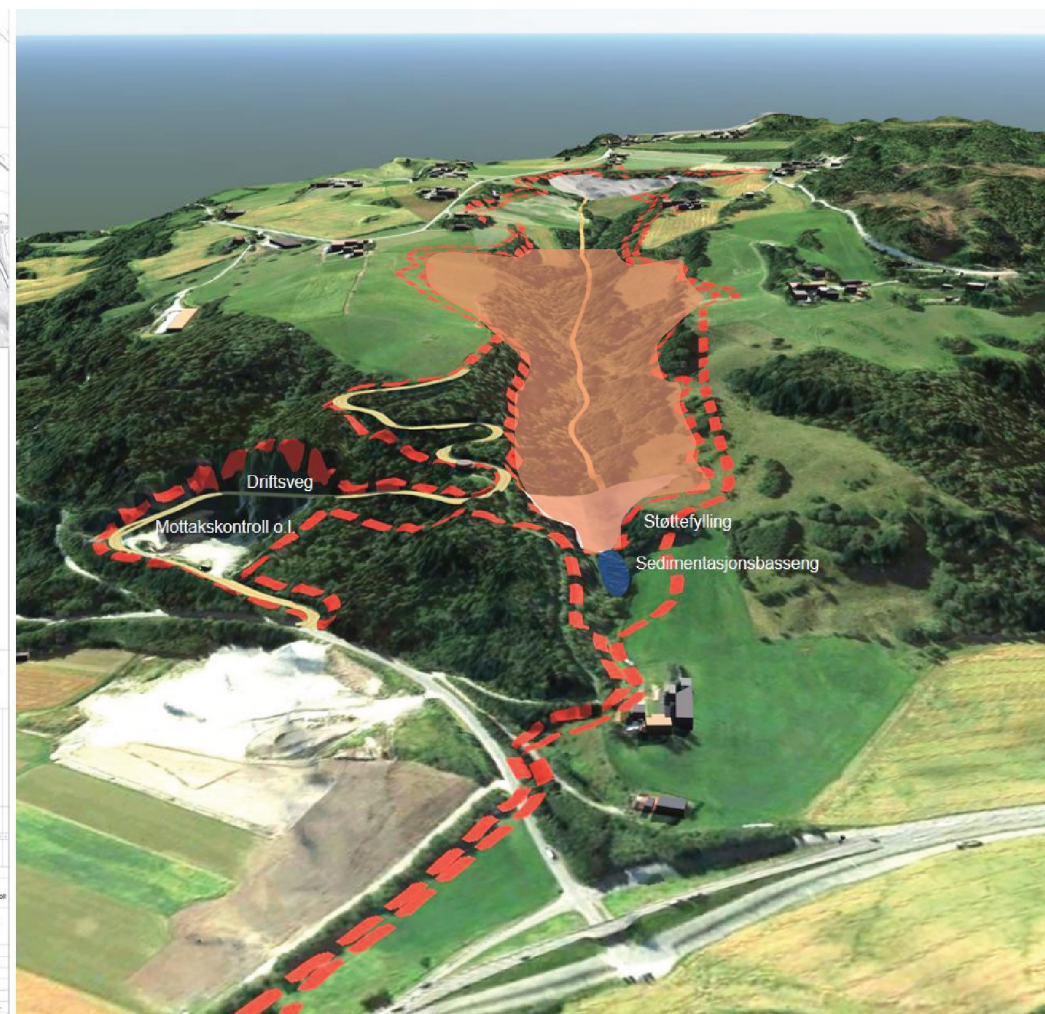
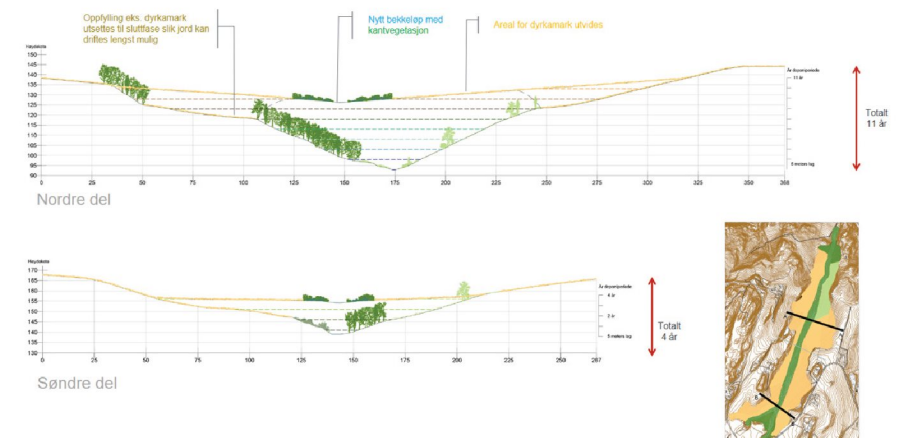
# Deponiperioden

I de første 11 årene foregår arbeidet i den nordre delen av deponiområdet. Man begynner i bunnen av dalen og arbeider seg oppover lagvis. Dette betyr at synligheten, og konsekvensen for landskapet, i anleggsperioden er størst i det tidsrommet man har jobbet seg vertikalt høyt opp i dalrommet.

Den søndre delen, er anslått til å ha en betydelig kortere varighet - 4 år - , da omfanget av masser som skal fylles opp er mindre. Dette er også den delen av deponiet som i hovedsak har innsyn fra nærliggende boligbebyggelse. Deponiområdet har imidlertid en slik avgrensning, at det i sør og delvis på vest og østsiden, vil være vegetasjon som i noen grad begrenser innsyn til deponiområdet.

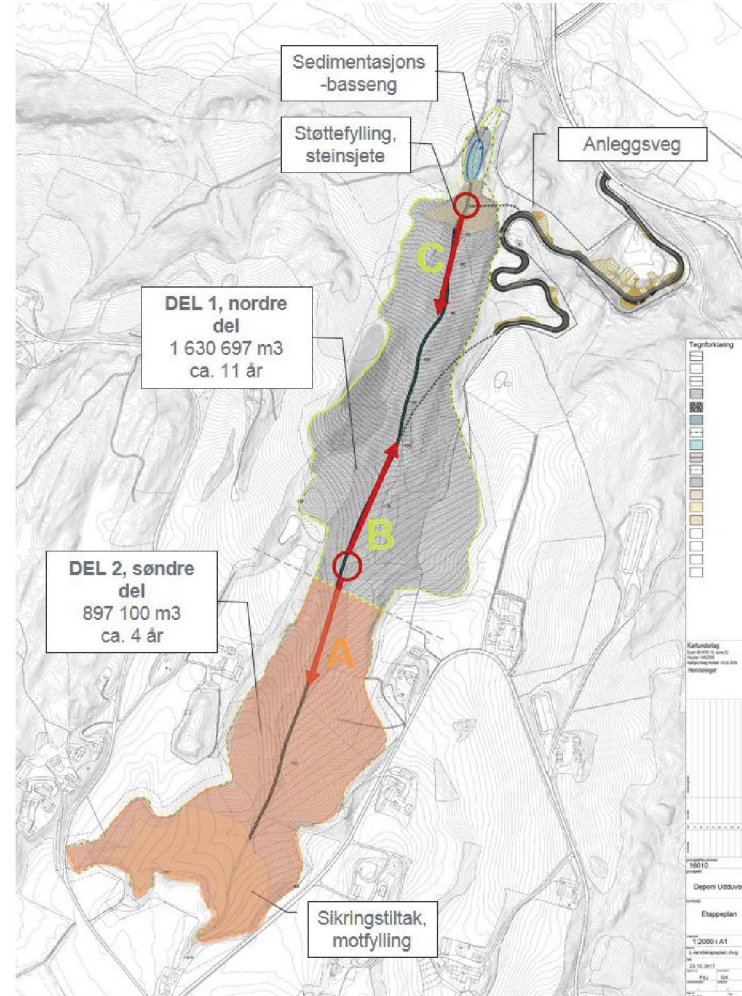
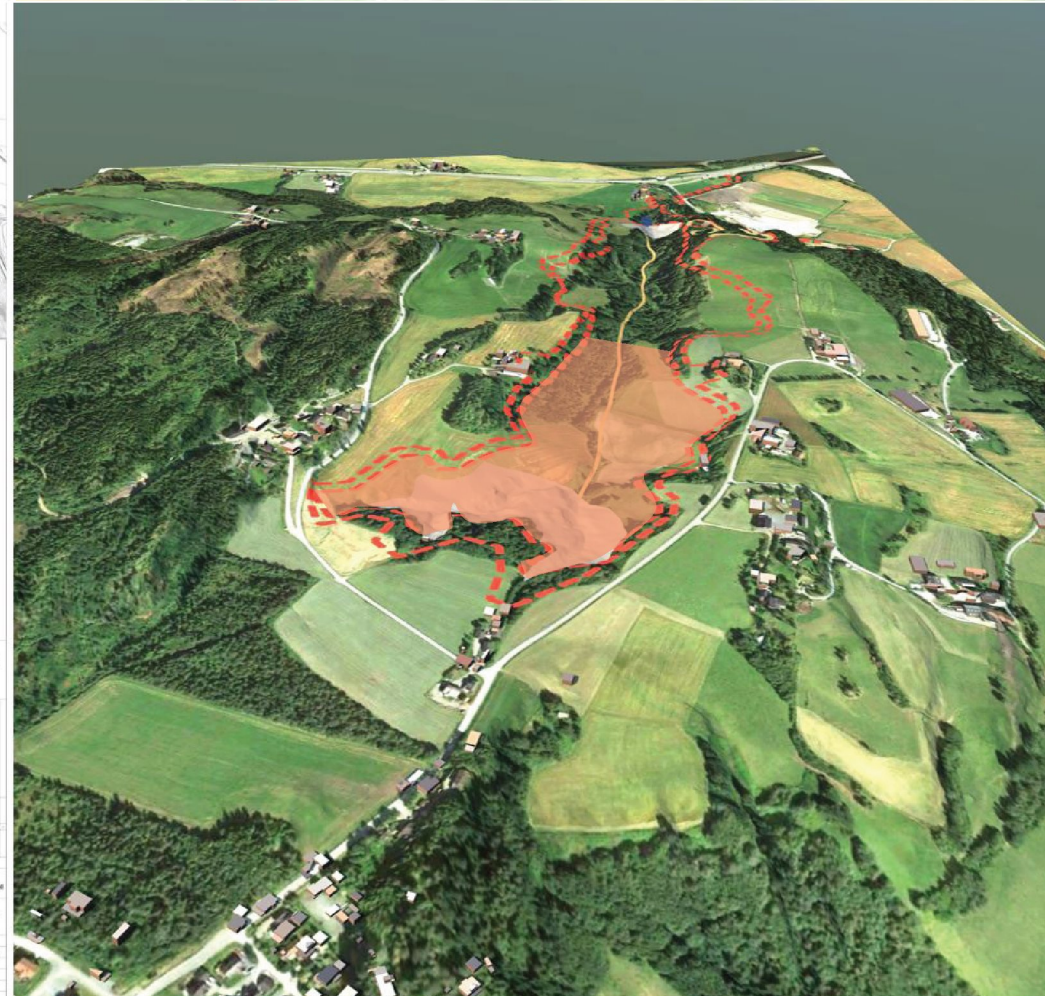
De ulike standpunktene, vist tidligere i heftet, viser grad av innsyn til deponiområdet (NB! Vegetasjon er ikke vist, med unntak av standpunkt enkelte utvalgte standpunkt).
