KONTROLL- RAPPORT

Kvalitetssikring iht. NVE-veileder 1/2019:
Vurdering av områdestabilitet

Vollsveien 9-11, gnr./bnr. 40/415 i
Bærum kommune

50109-03-KR

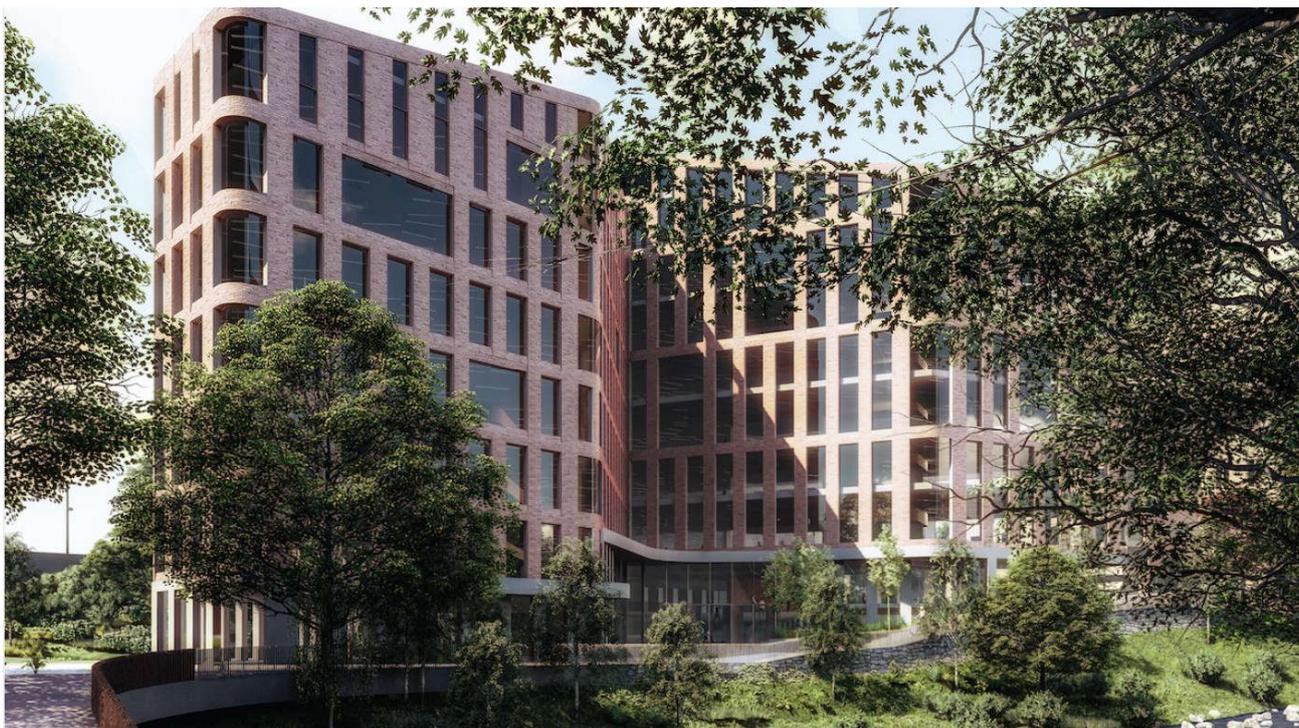
Figur 1: Illustrasjon av prosjektet [4]

Det er planlagt å rive eksisterende bygningsmasse og etablere et nytt kontor-/næringsbygg på tomten. Det nye bygget vil bestå av 1-3 kjelleretasjer, og etablering av kjelleren vil innebære etablering av en inntil 8 meter dyp byggegrop.
