Dato: 06.01.2025  
Dokumentnr.: 115379\_rev5  
Prosjektnr.: 113133  
Utarbeidet av: Stian Tovsen  
Kontrollert av: Runar Larsen

**Porsgrunn. Porsgrunn MEK, Porselensvegen 50**  
**Geoteknisk notat områdestabilitet**

**Sammendrag:** PORSGRUNN MEK – ØST FOR TØRRDOKK

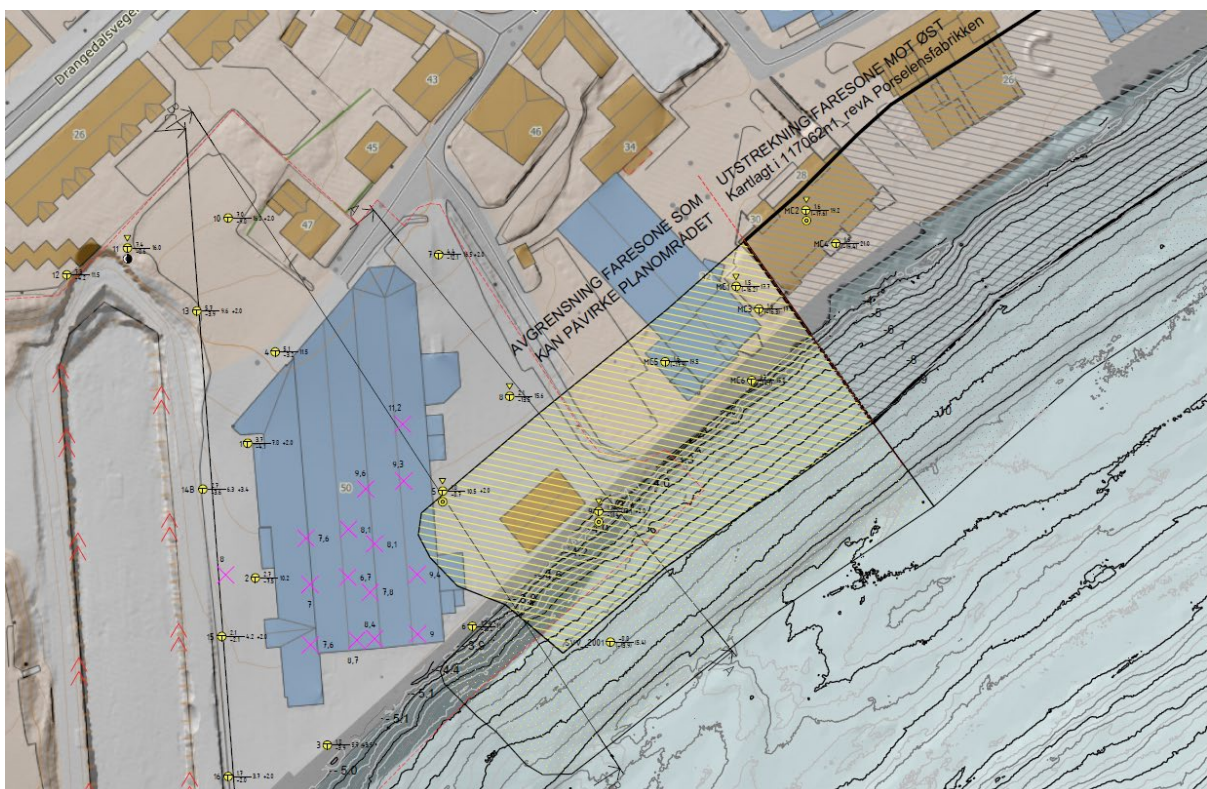
Figur 14. Utklipp fra tegning 115379-1\_rev2. Avgrensning løøgneområde fra Porsgrunnselva.

Figuren på neste side viser utklipp av tegning 115379-1\_rev2, med avgrensning av kartlagt løøgneområde og utløpsområde markert med gul skravur. Faresonen er avgrenset ved utstrekning av et mulig rotasjonsskred i elvekanten.
