# Cappelens gate 5 Drammen

Områdestabilitet iht. NVE 1/2019

DOKUMENTKODE: 10263829-01-RIG-RAP-002

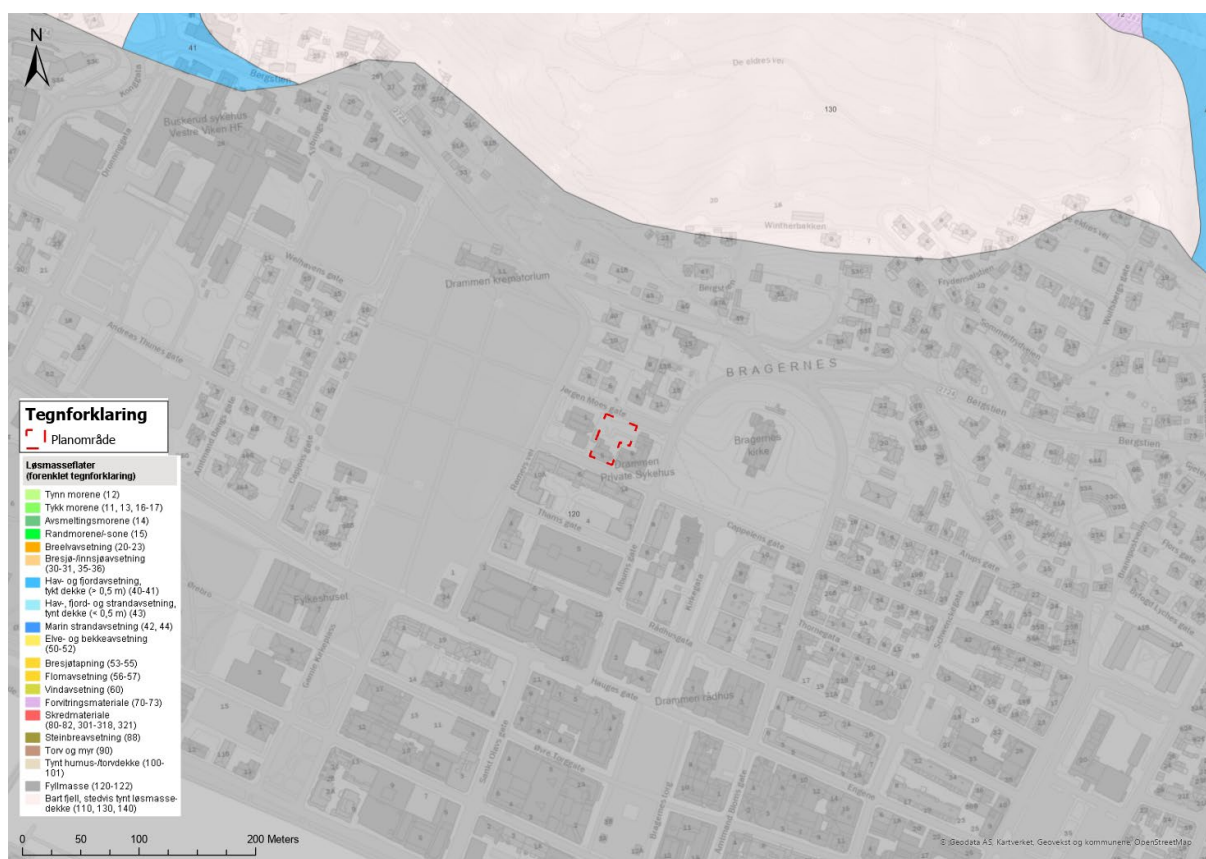
Figur 4-1 Utsnitt fra NGUs kvartærgeologiske kart for planområdet [8].

Ifølge NGUs kvartærgeologiske kart er det kartlagt fyllmasser i terrengnivå i planområdet. I området ved Wintherbakken 19-23 er det kartlagt «Bart fjell» (jf. Figur 4-1).

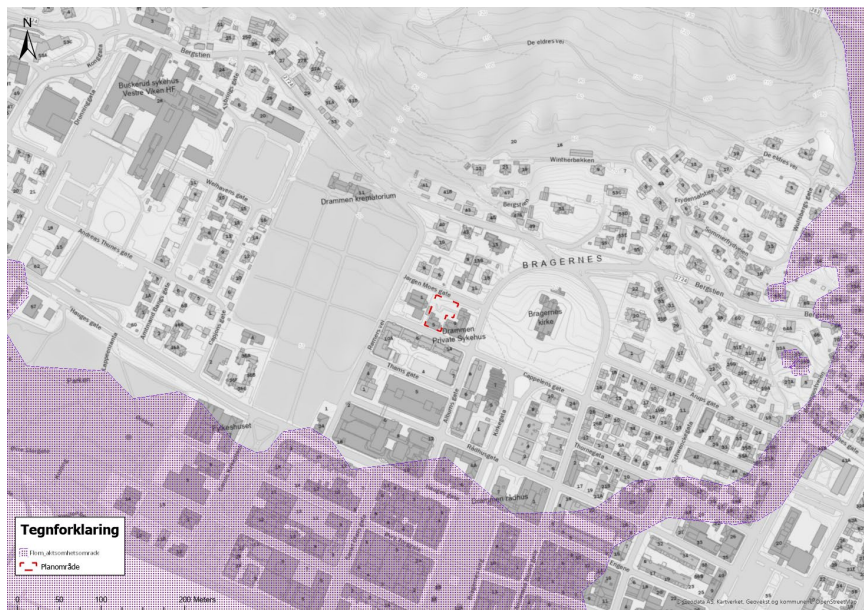
Figur 5-1: Aktsomhetsområde for flom [6].

Planområdet ligger utenfor aktsomhetsområde for flom og flomsoner (jf. Figur 5-1).

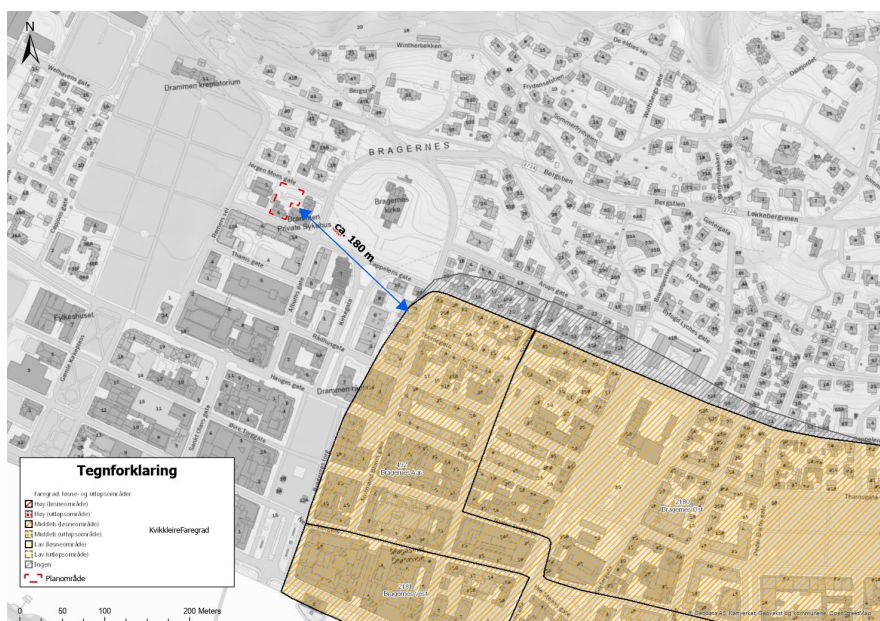
Figur 6-1 Registrerte kvikkleiresoner i nærheten til planområdet [6].

Ifølge NVEs atlas ligger ikke planområdet innenfor en kartlagt faresone. Det er kartlagt flere faresoner i nærliggende områder, og den nærmeste, kartlagt faresonen ligger ca. 180 m sørøst (jf. Figur 6-1). Planområdet ligger likevel innenfor aktsomhetsområde for kvikkleireskred (jf. Figur 6-2).

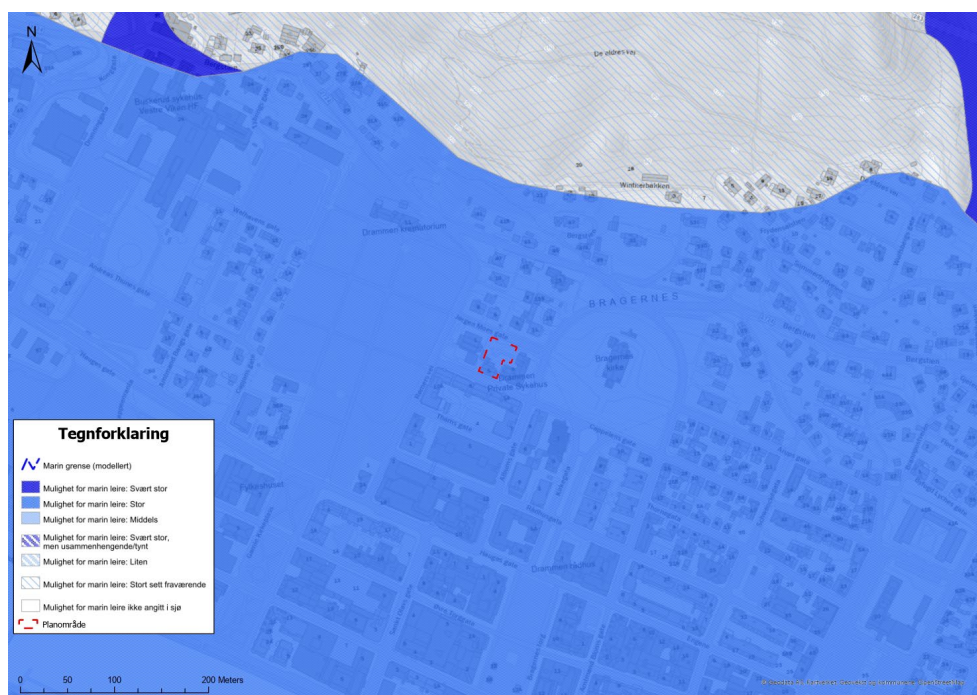
Figur 6-3 Utsnitt av kart for marin grense med mulige marine avsetninger [8].

Aktsomhetsområde for marin leire viser at hele planområdet ligger under marin grense og i et område med «Stor mulighet for marin leire».

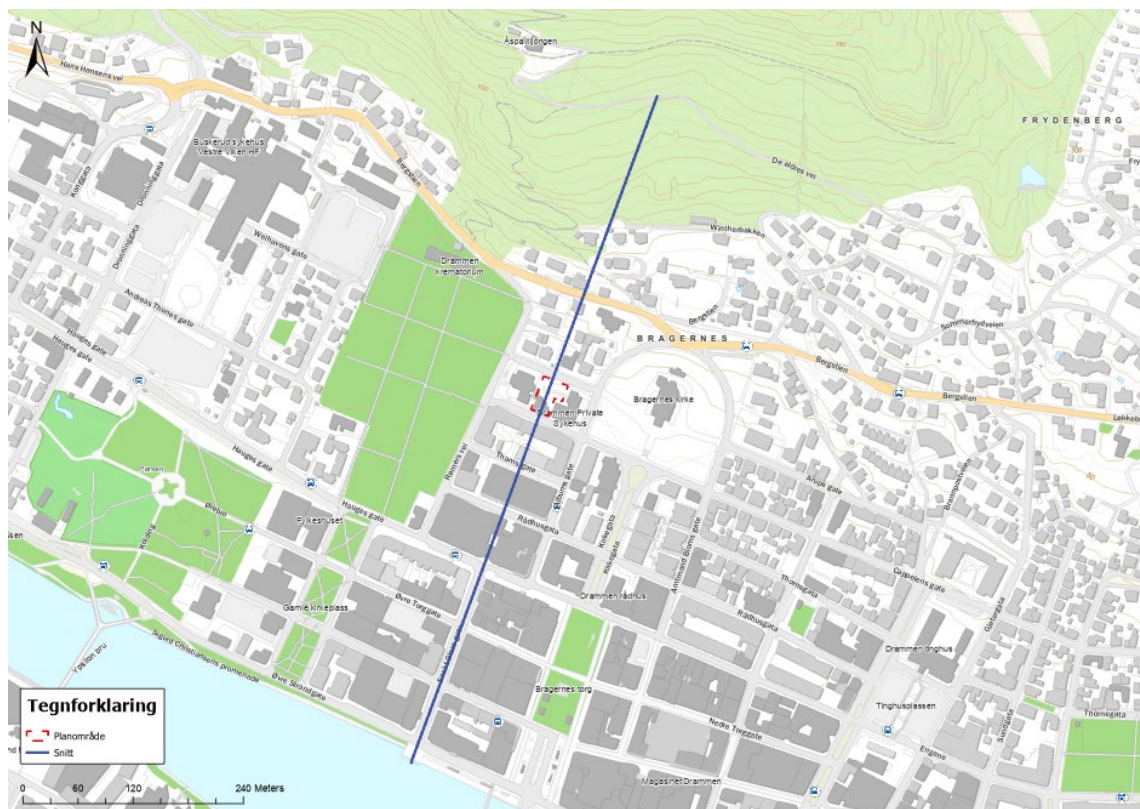
Figur 6-5 Høydeprofil NØ-SV [7].

Terrenganalyser av området viser at planområdet faller inn under kriterier til aktsomhetsområde satt i NVEs veileder (jf. Figur 6-5 og Figur 6-6). Tiltaket ligger følgelig innenfor aktsomhetsområde for kvikkleireskred.

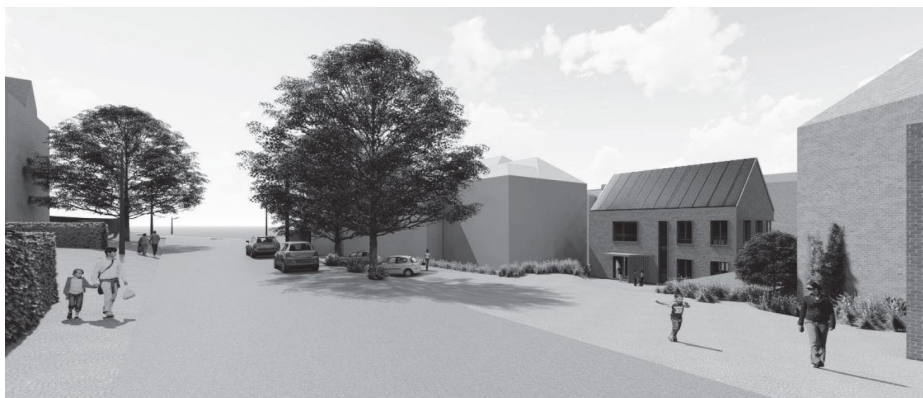
Figur 6-7: Utklipp fra følgebrev til søknad om rammetillatelse (Oslo 25.04.2024, vedlegg F-03) viser planlagt nybygg ved Cappelens gate 5.

Planlagt prosjekt innebærer nybygg (kontor-, undervisningsbygg) i to etasjer (med teknisk loftetasje), plassert på grunnmur av eksisterende hovedbygning (jf. Figur 6-7). Kjeller planlegges fylt opp med drenerte masser. Prosjektet defineres som et mindre næringsbygg og skal iht. tabell 3.2 /1/ plasseres i tiltakskategori K3.

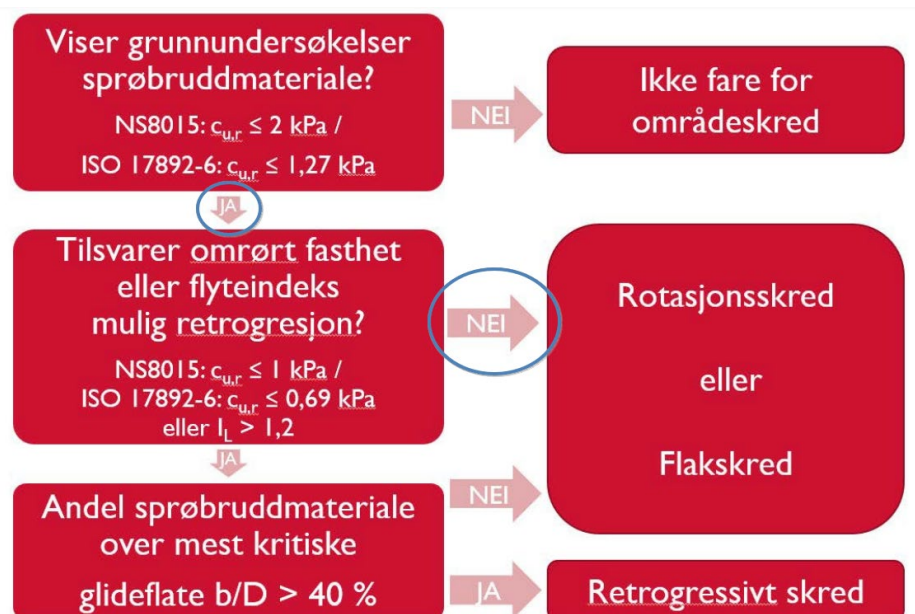
Figur 6-12 Flytskjema fra NVE veileder 1/2019 for vurdering av aktuell skredmekanisme.

Basert på resultatene fra supplerende grunnundersøkelser er det vurdert ett kritisk snitt for å vurdere aktuell skredmekanisme. Å identifisere en reell skredmekanisme er avgjørende for størrelsen på løsne- og utløpsområdet, og gjøres iht. NVE veileder 1/2019, kapittel 4.5. Utklipp av flytskjema gitt i veilederen for vurdering av aktuell skredmekanisme er vist i Figur 6-12. Grunnundersøkelsene viser en omrørt skjærfasthet over 0,69 kPa (jf. Figur 4-2). I henhold til flytskjema vil det da være et rotasjon- eller flakskred skredmekanisme.
