Områdestabilitet Torsbekkdalen

Sarpsborg kommune

ROS-analyse områdestabilitet

DOKUMENTKODE: 10220123-RIG-RAP-001

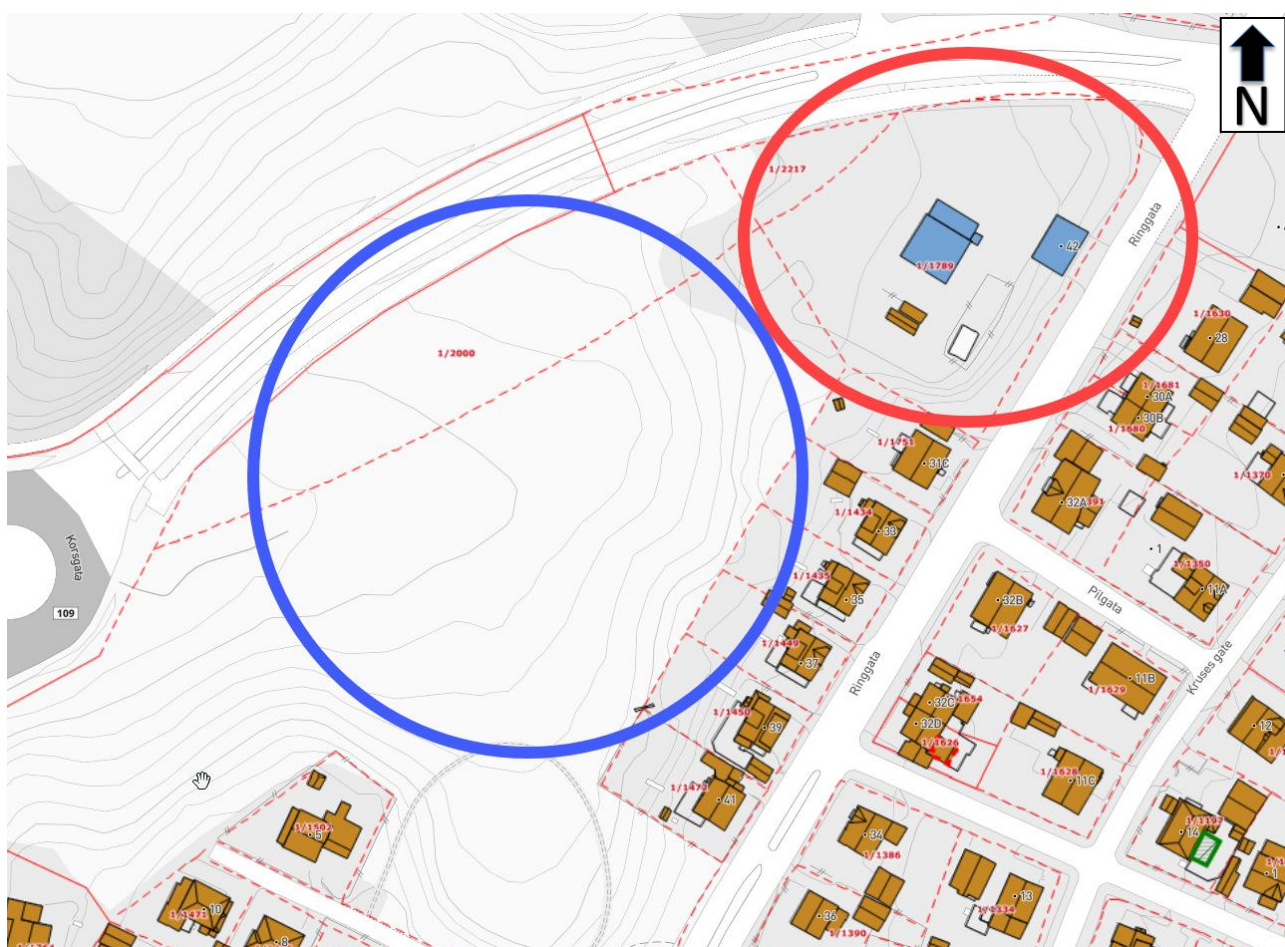
Figur 1-1: Planlagt etablering av innfartsparkering markert med en blå sirkel og planlagt etablering av nærings-/boligbygg markert med en rød sirkel. Bakgrunnskartet er hentet fra Sarpsborg kommunes kartportal [1].

Sarpsborg kommune planlegger å etablere en innfartsparkering i Torsbekkdalen på tomt 1/1774 og 1/2000. Samtidig planlegger Skolt Utvikling AS å etablere nærings-/boligbygg i 5 etasjer på tomt 1/1789 som grenser mot den planlagte innfartsparkeringen. Plasseringen av innfartsparkeringen er markert med en blå sirkel og plasseringen av nærings-/boligbygget er markert med en rød sirkel i Figur 1-1. Multiconsult er engasjert for å utføre en samlet områdestabilitetsvurdering for begge de planlagte tiltakene. *Utredningen gjelder for de aktuelle tomtene evt. utbygginger utenfor skal dokumenteres og tilfredsstille regelverket med tanke på områdestabilitet.*

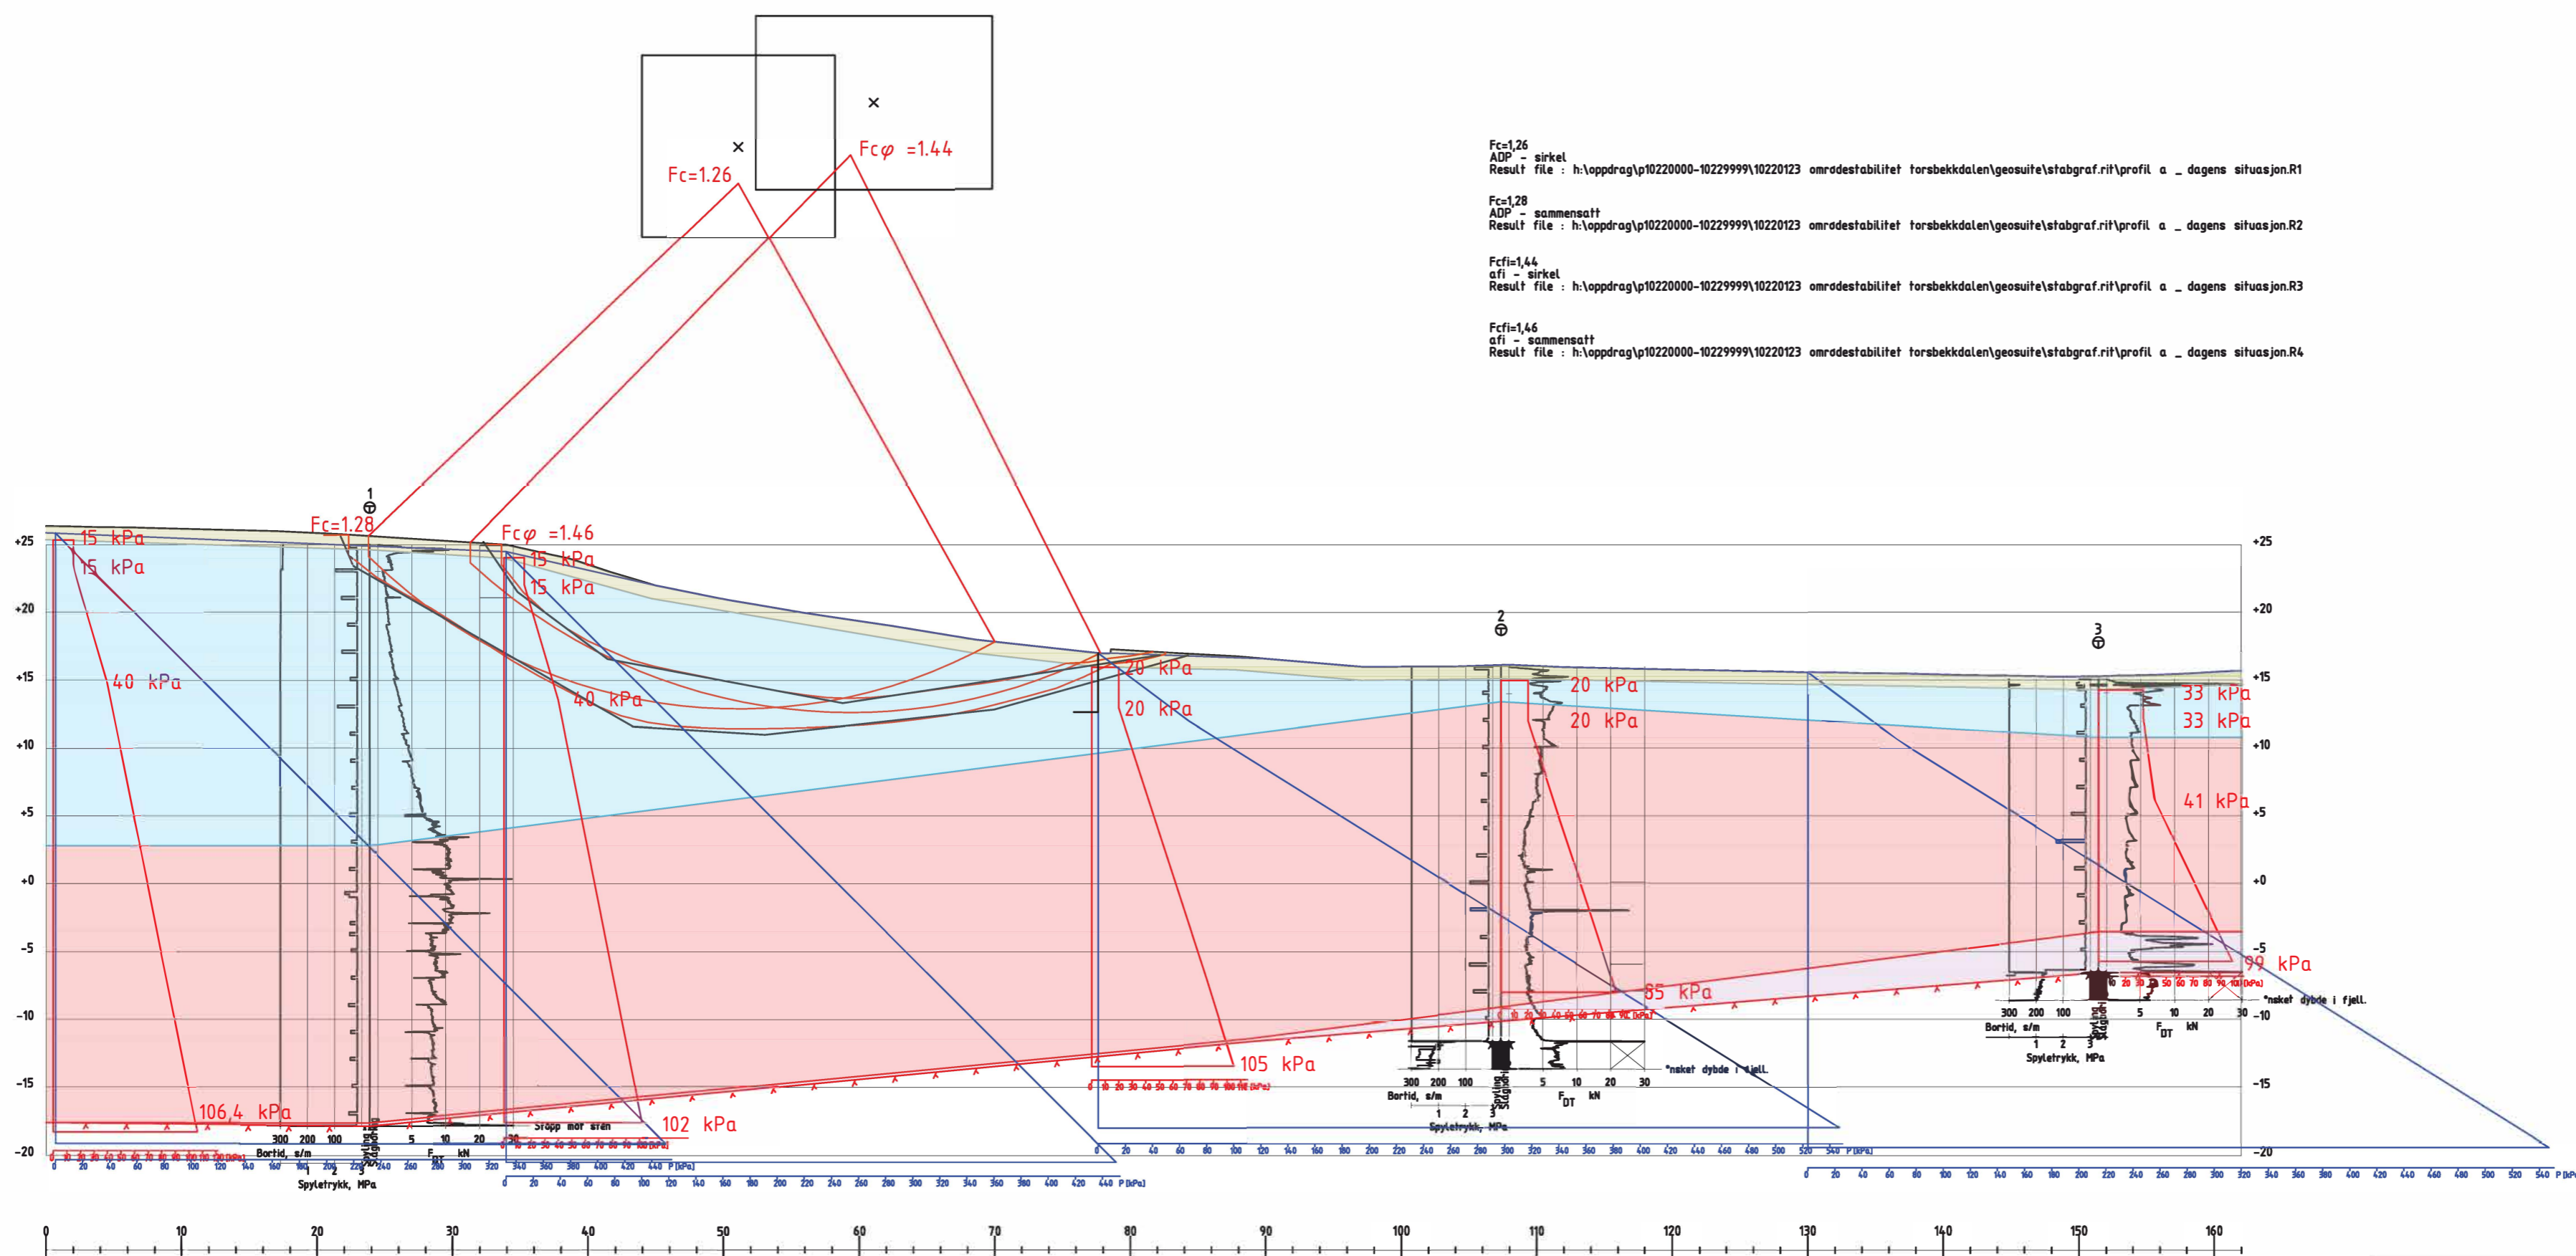
H:\OPPDRAAG\10220000-10229999\10220123 Områdestabilitet Torsbekkdalen\AUTOGRAF\RIT\Presentasjon\10220123-RIG-TEG-600 Profil A Dagens Terreng.dwg - Layout: (600 (Profiler - A3L)), - Plottet av: pbk, Dato: 2021.05.12 kl 14:51

Fc=1,26
ADP - sirkel
Result file : h:\opdrag\10220000-10229999\10220123 områdestabilitet torsbekkdalen\geosuite\stabgraf.rtf\profil a _ dagens situasjon.R1

Fc=1,28
ADP - sammensatt
Result file : h:\opdrag\10220000-10229999\10220123 områdestabilitet torsbekkdalen\geosuite\stabgraf.rtf\profil a _ dagens situasjon.R2

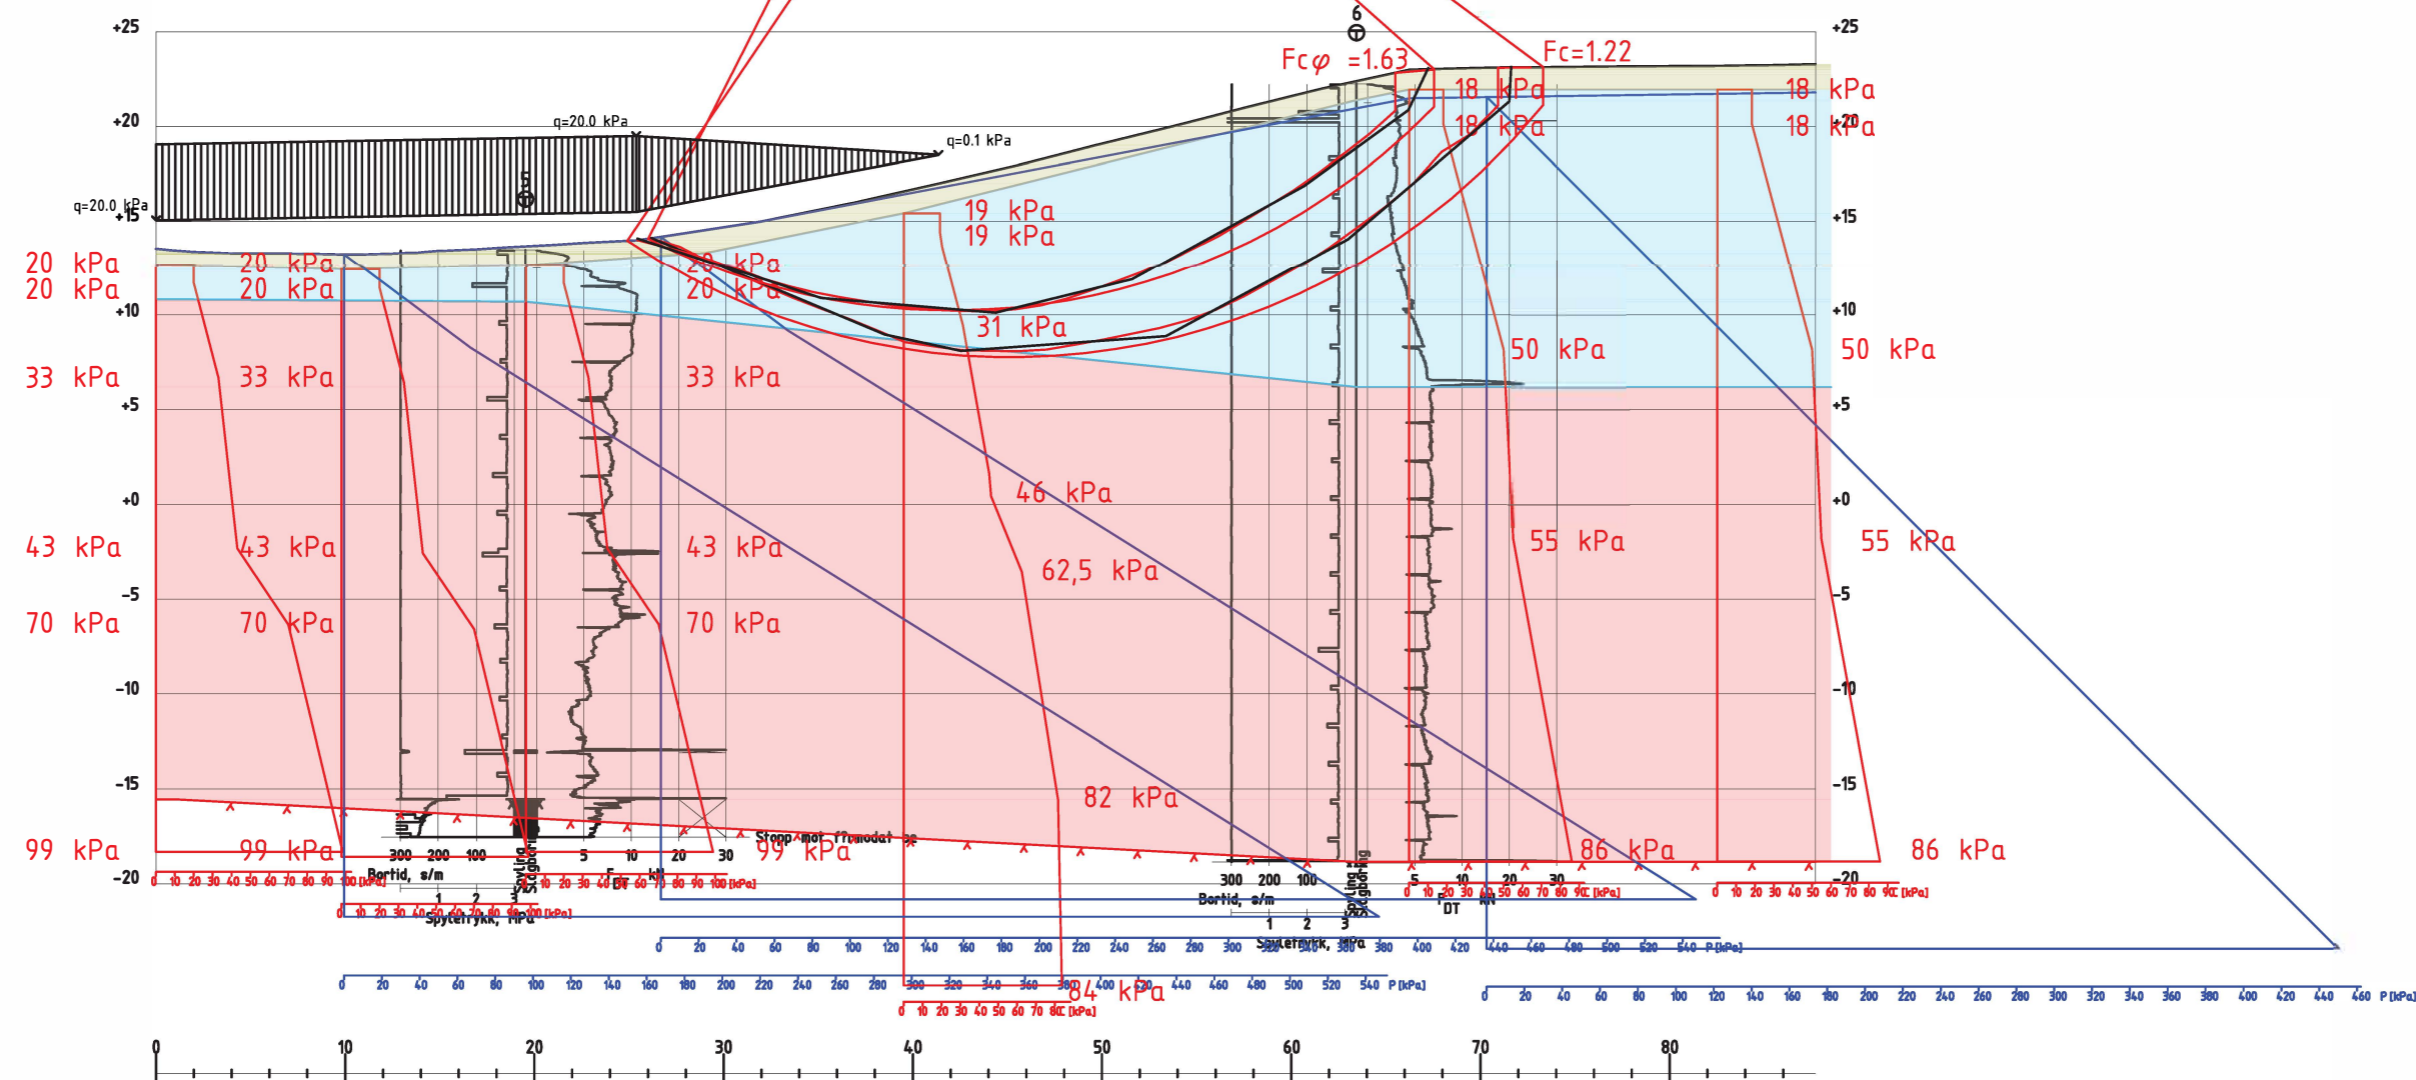
H:\OPPDRAAG\102220123-Områdestabilitet Torsbekkdalen\GEOSUITE\AUTOGRAF.RIT\Presentasjon\102220123-RIG-TEG-606 Profil C-Etablert Fylling.dwg. - Layout: {600 (Profiler - A3)}; - Plottet av: pbk, Dato: 2021.05.12 kl 16:48

Fc=1,22
ADP - sirkel
Result file : h:\opdrag\102220000-10229999\102220123 områdestabilitet torsbekkdalen\geosuite\stabgraf.rif\profil c _ etablert fylling.R1

Fc=1,22
ADP - sammensatt
Result file : h:\opdrag\102220000-10229999\102220123 områdestabilitet torsbekkdalen\geosuite\stabgraf.rif\profil c _ etablert fylling.R2

Fcfi=1,62
afi - sirkel
Result file : h:\opdrag\102220000-10229999\102220123 områdestabilitet torsbekkdalen\geosuite\stabgraf.rif\profil c _ etablert fylling.R3

Fcfi=1,63
afi - sammensatt
Result file : h:\opdrag\102220000-10229999\102220123 områdestabilitet torsbekkdalen\geosuite\stabgraf.rif\profil c _ etablert fylling.R4

Material	Un.Weigth	Sub.Weigth	Fi	C	C	Aa	Ad	Ap	Farge
Tørrskorpe fyllmasser	19.00	9.00	30.0	0.0					□
Leire	17.20	7.20	29.0	3.8	C-prof 1.00	0.67	0.38		□
Sprøbrudd	17.60	7.60	29.0	5.0	C-prof 1.00	0.63	0.35		□
