# Åndalsnes - grunnundersøkelser og kvikkleireutredning

FARESONE 2389 JERNBANEGATA

DOK.NR. 20200050-02-R  
REV.NR. 1 / 2020-10-26

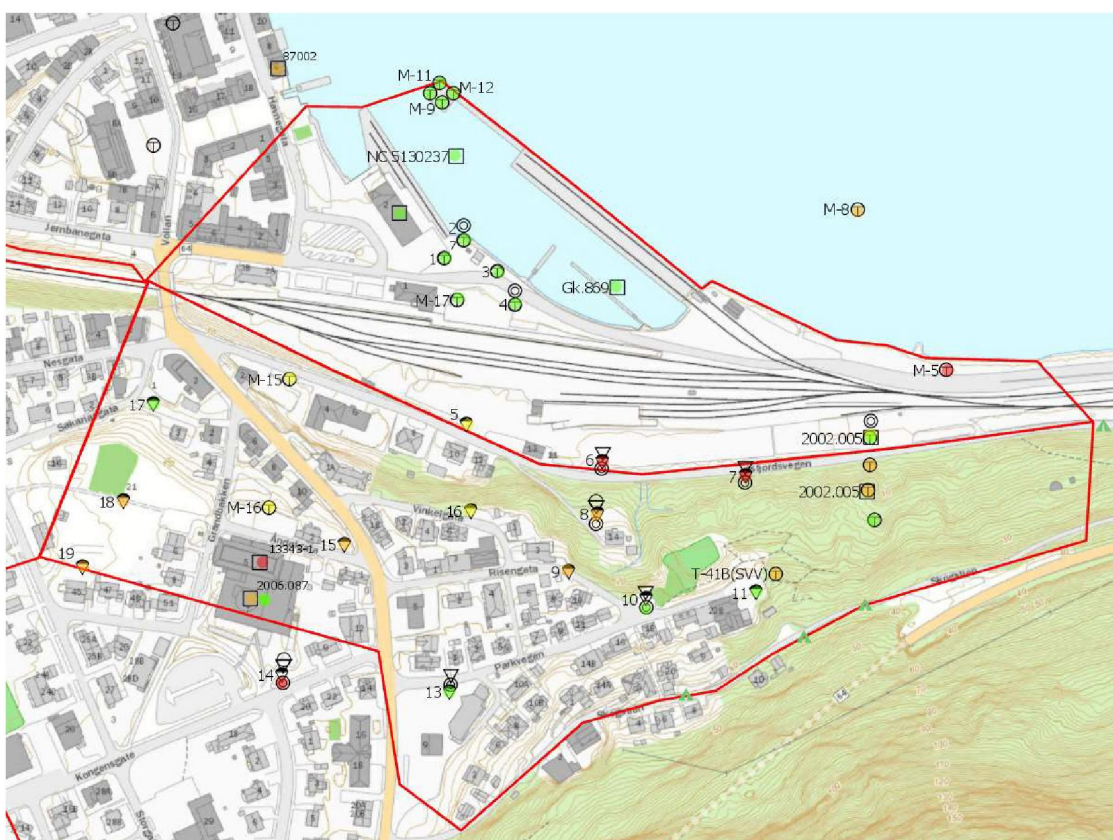
Figur 4 Plan detaljerte grunnundersøkelser. Fargekode boringer: Grønt – ikke kvikkleire, gult - mulig kvikkleire, oransje – antatt kvikkleire og rødt – påvist kvikkleire (prøver)

Figur 4 viser nye og tidligere grunnboringer i faresonen. Kartet er vist i stor målestokk på tegning 010. Terrengsnitt som viser forholdene nede i grunnen er vist på tegning 100 - 106.

Grunnundersøkelser i faresone Jernbanegata indikerer at det er sand til varierende dybde i skråningen sør for stasjonsområdet (breelavsetningen). Boringene viser at det er leire under sandmassene (marine avsetninger). Lengst vest er det minst 25 meter ned til leir-laget i punkt 17 (tilsvarer ca. kote -10). Mot sør og øst blir sandlaget tynnere og leiren / kvikkleiren ligger grunnere. I øst (punkt 6-11) er det leire helt opp i dagen ved foten av skråningen og under 2-6 meter med sand på toppen av skråningen. Sørover, der terrenget flater ut på toppen av skråningen, kiler sandlaget ut og leire påtreffes like under terreng (pkt. 13, 14 og 19).

Forekomst av kvikkleire er indikert med fargekode på Figur 4 (over) og tegning 010 - 013. Rødt betyr at kvikkleire er påvist ved prøvetaking. Oransje boringer er antatt kvikkleire basert på tolkning av sonderingskurvene (avtagende bormotstand i leire). Gul er mulig kvikkleire tolket fra sonderingene (usikker tolkning). Grønn fargekode angir at det ikke er kvikkleire (antatt / påvist). Utstrekning av kvikkleire i dybden er vist på lagdelingsprofiler P1-P7 på tegning 100-106. Tolket / påvist kvikkleire er markert med skravur på profilene P1-P7.
