## ► Bjølsegrøvatn

Ny dam. Ny vei og tunnel

Detaljplan for miljø og landskap

Oppdragsnr.: 5207792 Dokumentnr.: R-04 Versjon: E08 Dato: 2023-03-01

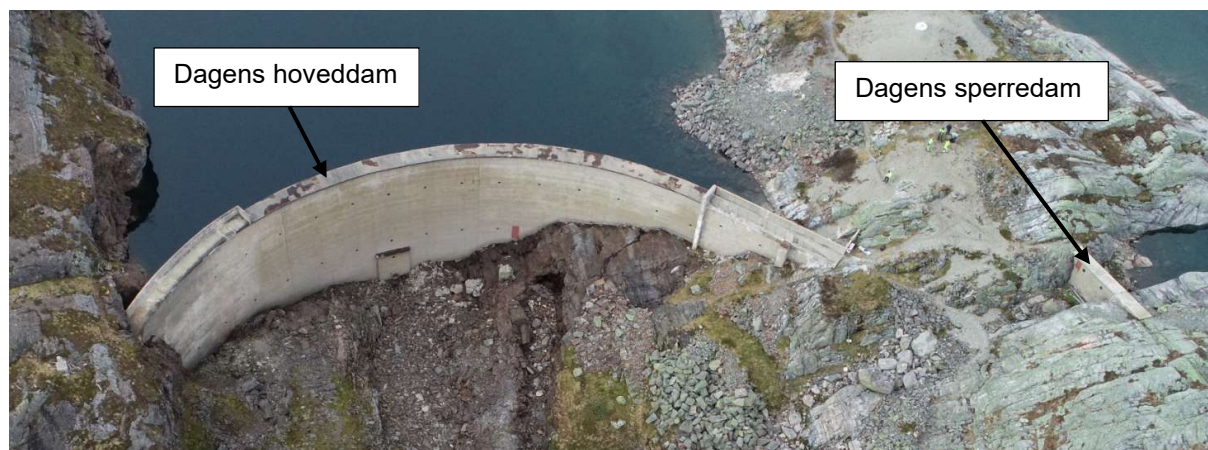
Figur 2-1: Dagens hoved- og sperredam, dronefoto. Oktober 2020.

Den opprinnelige dammen stod ferdig i 1918 og var en gravitasjonsdam bygget for HRV 867,5 m. Denne ligger oppstrøms for dagens hoveddam og er nå dykket mesteparten av året. Dagens hoveddam (figur 2-1) ble bygget rett nedstrøms gammel dam og stod ferdig i 1936. Dammen er en ca. 100 m lang og ca. 22 m høy armert enkeltkrum buedam med topp brystning på kote 879,90, inkludert et 59,75 m langt overløp på kote 878,90. Ved dammens venstre side sett i vannets strømningsretning går dammen over i en rett del. Den rette delen er utformet som en platedam med to pilarer. I dammen sitter det også en bunnventil av typen DN400.

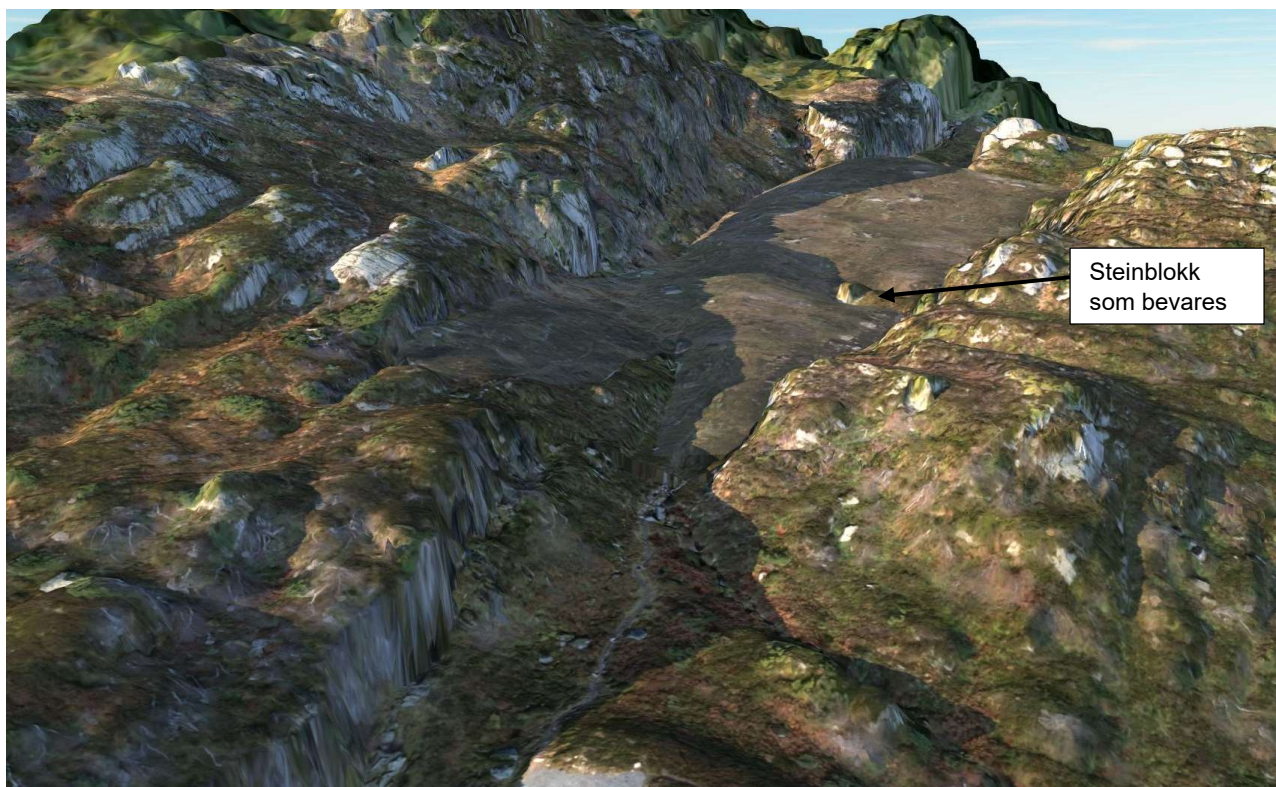
Figur 2-8: Illustrasjon av ferdig arrondert tunnelmassefylling, sett fra sør mot nord. Ny landingsplass for helikopter ved søndre tunnelpåhugg, fremkommer ikke på illustrasjonen. Den bevarte steinblokken sees i høyre kant av deponiet.

Utforming og avgrensning av deponiet er vist i Figur 2-7 og Figur 2-8. På grunn av usikkert fjell og fare for steinsprang er ikke deponiet trukket helt inn mot naturlig terreng i vest på de utsatte partiene, men avsluttes med en skråning med helning som varierer rundt 1:3. I sør løftes imidlertid deponiet opp mot naturlig terreng fordi det der ikke vurderes rasutsatt. Mot øst er deponiet betydelig slakere, i gjennomsnitt rundt 1:6. Innenfor dette rammeverket er formen delt opp i mindre terrengformer som delvis speiler de tversgående sprekkesonene i landskapet rundt. En tunge er trukket ned i dalsøkket mot tunnelpåhugget.

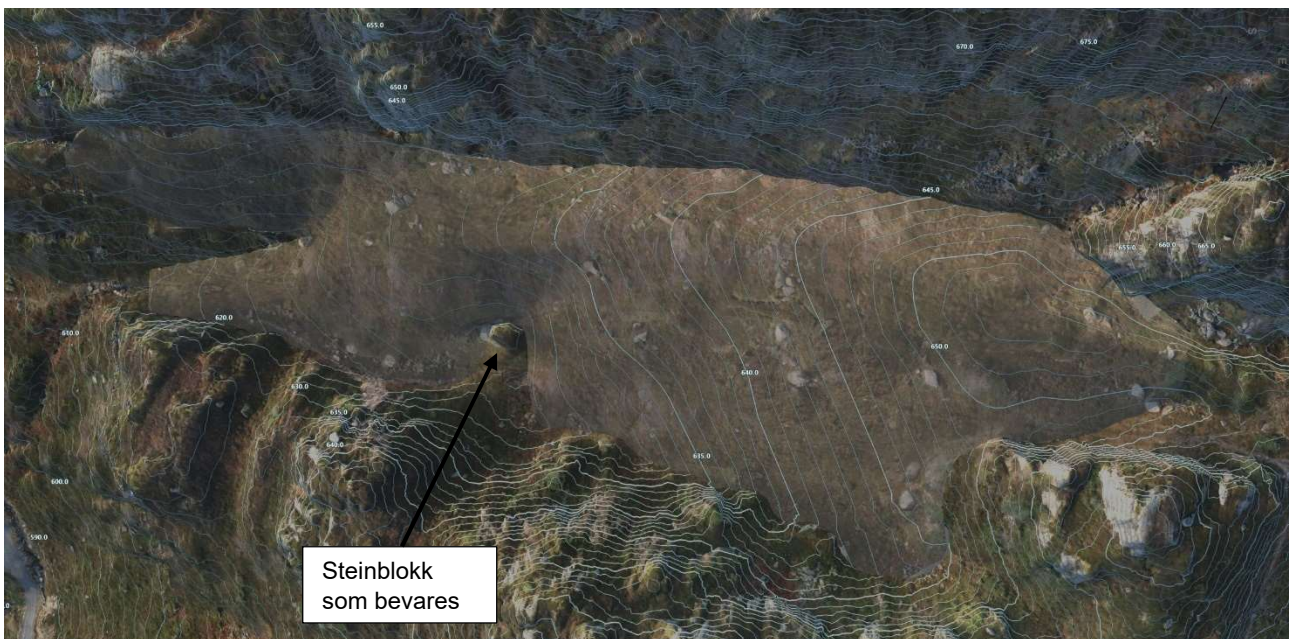
Figur 2-10: Illustrasjon av ferdig arrondert tunnelmassefylfylling, sett ovenfra. Nordlig retning er til høyre i illustrasjonen.

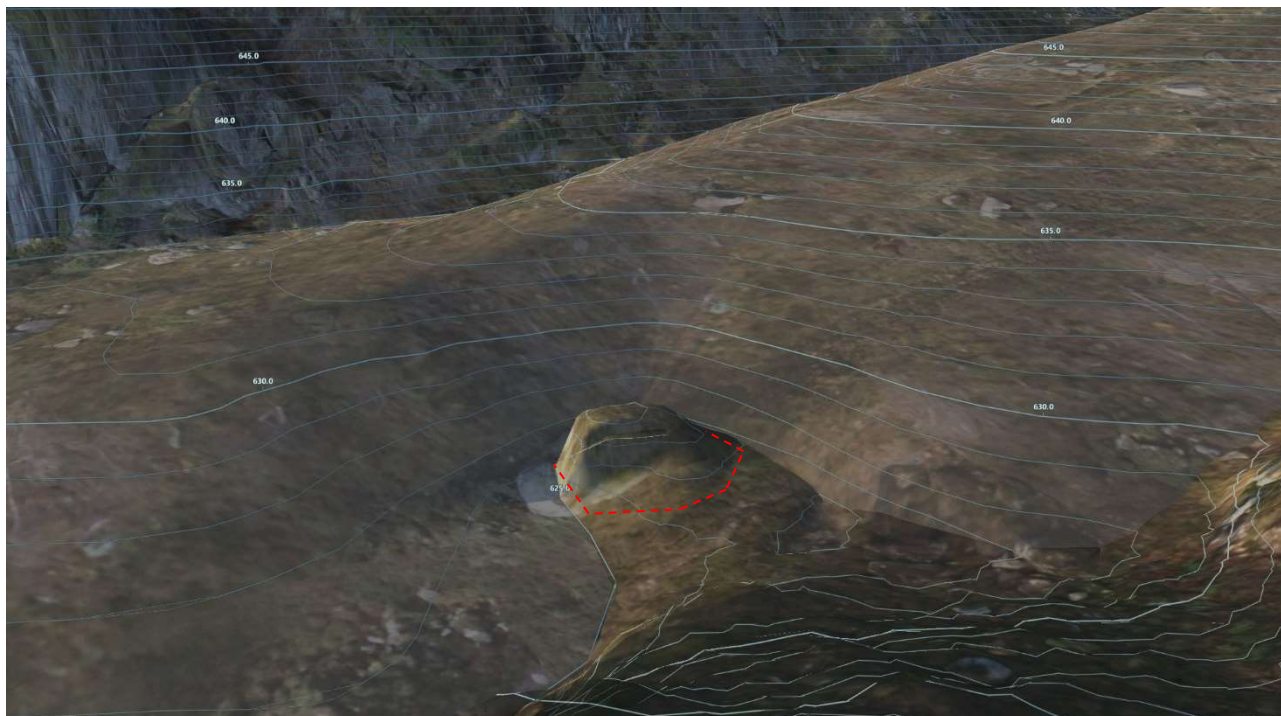
Figur 2-11: Steinblokk som skal bevares. De røde linjene viser ca. plassering av inngrepsgrense.

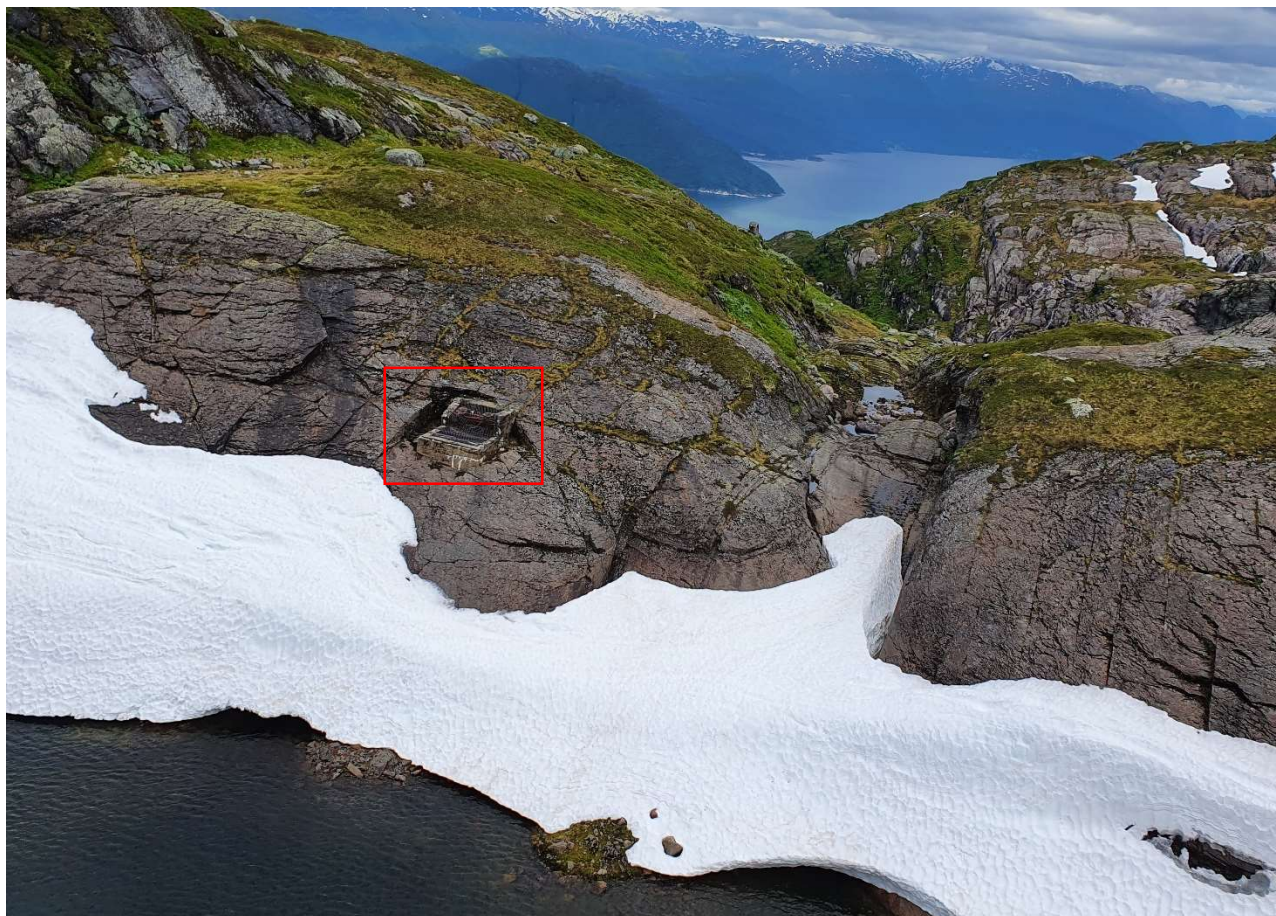
*Figur 2-12: Betongkonstruksjon i forbindelse lukesjakt. Bildet er fra tjernet nedstrøms dammene.*

Nedstrøms dammene ligger det et tjern. Vannstanden i dette tjernet holdes nede ved hjelp av en tunnel som ligger ved utløpet av tjernet. Tunnelen har en lukesjakt og over lukesjakten ligger det en mindre betongkonstruksjon. Se Figur 2-12. Betongkonstruksjonen har ingen funksjon i dag og skal derfor fjernes. Adkomst til rivearbeidene vil skje med helikopter eller flåte for å unngå nye anleggsinngrep i strandsonen bort til lukesjakten.

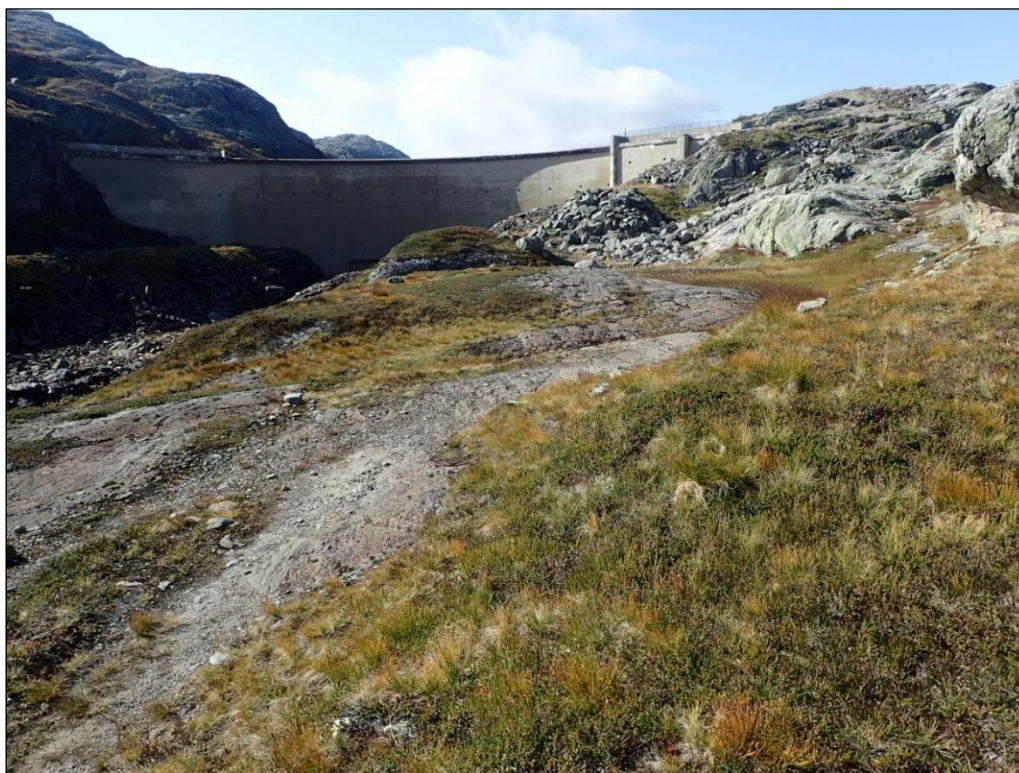
**Bilde 2:** Bilde av eksisterende dam ved Bjølsgrøvvatnet som skal rives. Ny dam skal bygges like nedenfor, nærmere kamera. Deler av steinrøys fra anleggsarbeidet på 1930-tallet synes til venstre og midt i bildet. Sperredammen synes ikke på bildet.

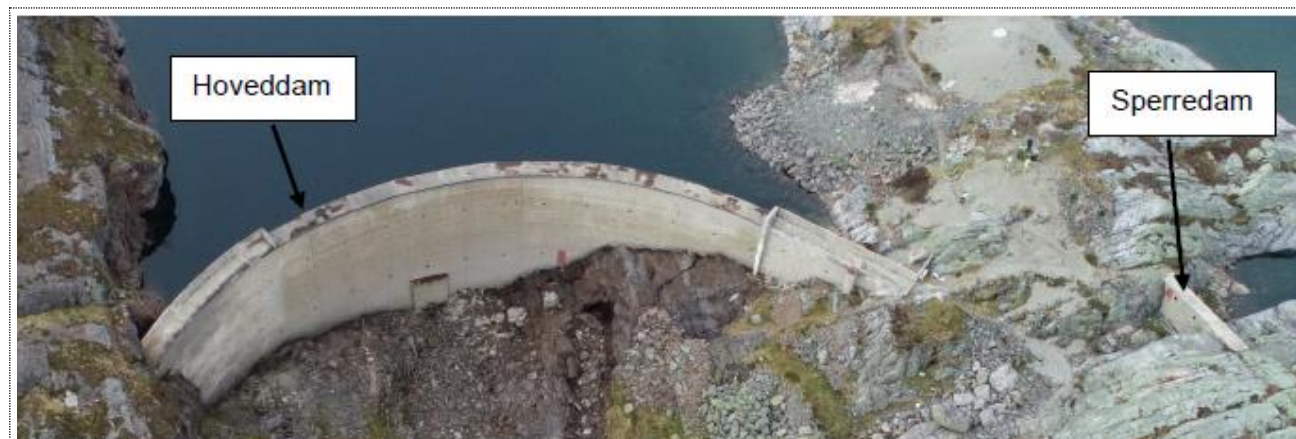
Norconsult har på oppdrag fra Statkraft Energi AS kartlagt damanlegget ved Bjølsgrøvatnet. Eksisterende konstruksjoner som skal fjernes er vist på bildet under. Hoveddam stod ferdig i 1936, er ca. 100 meter lang, 22 m høy og sperredam er ca. 11,5 m lang, 4 m høy med bredde på damkrone på 1.5m.

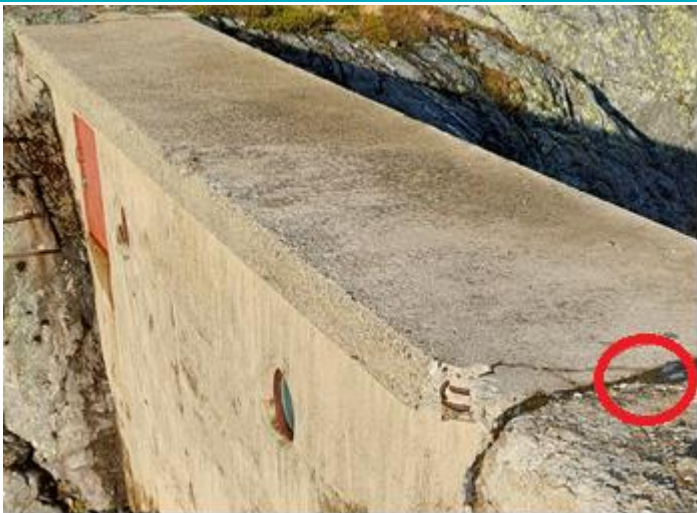
| Materiale | Plassering | Mengde | Bilde |
|---|---|---|---|
| Asbestholdig fugemasse | Sperredam | ca. 30 lm | |

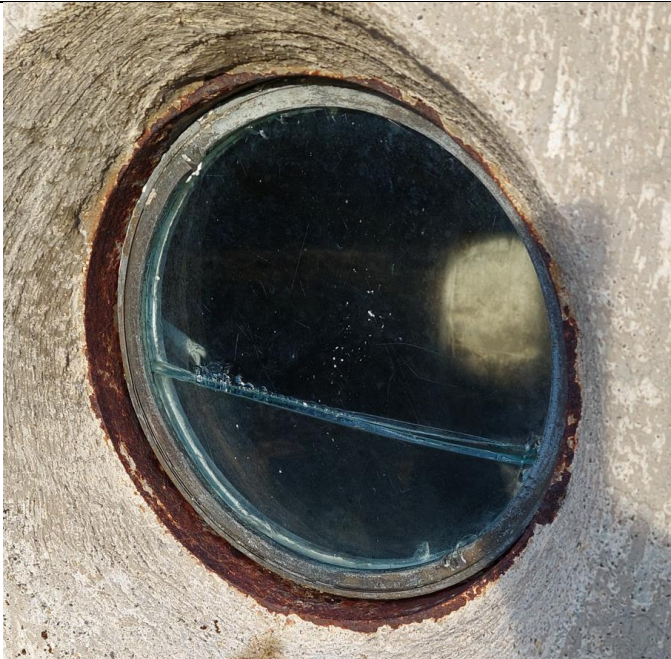
| Observasjoner | Kommentar | Bilde |
|---|---|---|
| Vindu i hoveddam og sperredam Ca. 20 stk. 1 stk i fangdam. | totalt ca. 21 enkeltglass vindu uten synlig fug. | |

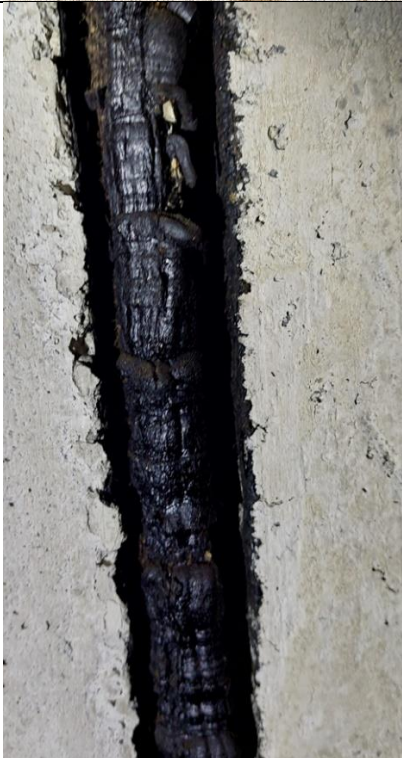
| Observasjoner | Kommentar | Bilde |
|---|---|---|
| Fug i hoveddam på innsiden (loddrett) Ca. 100 lm. | Analysert for PAH, PCB og asbest. Ikke påvist over grensen for farlig avfall. Saneres før man river betongen som egen fraksjon. Leveres til godkjent mottak som restavfall. | |
