## Bruket 2 Utvikling AS

### Bruket 2, Gressvik

21412 Rapport nr. 3 Vurdering av områdestabilitet

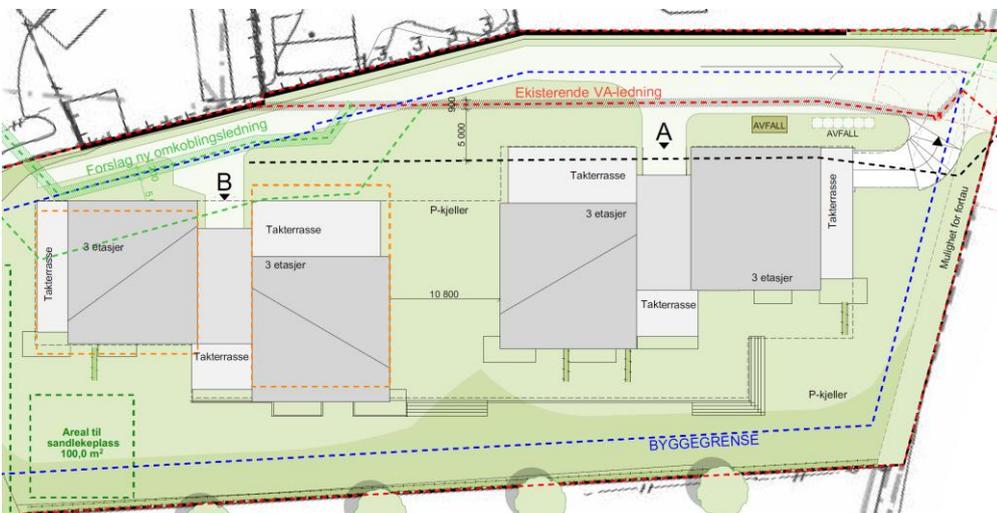
Figur 0.2: Foreløpig utomhusplan, datert 17.06.2022

Bruket 2 Utvikling AS planlegger utbygging av ca. 35 boenheter fordelt på to bygg med felles parkeringskjeller på Bruket 2, gnr./bnr. 48/235 og 48/58, på Gressvik i Fredrikstad kommune. Overkant kjeller er planlagt på kote +0,6. Det legges til grunn utgraving til kote 0 i foreliggende vurderinger. Prosjektets beliggenhet er vist på oversiktskart i figur 0.1. Planlagte tiltak er vist i foreløpig utomhusplan i Figur 0.2.

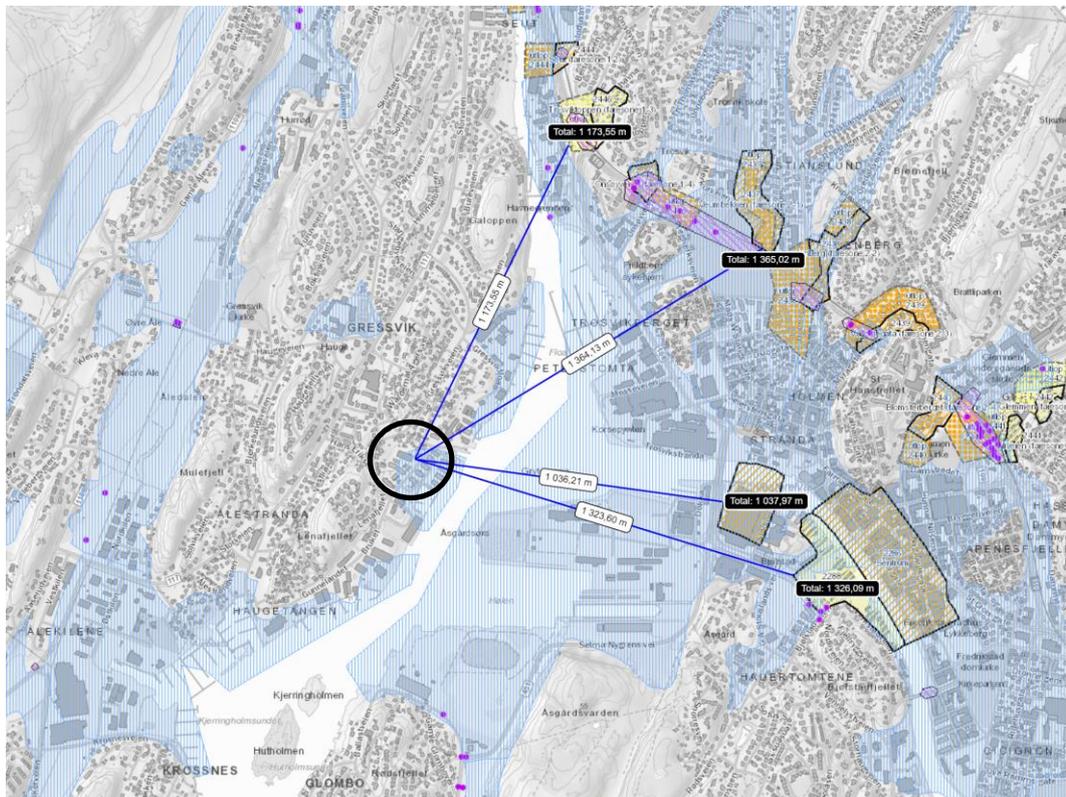
Figur 2.1 Kartlagte faresoner og aktsomhet marin leire fra NVE Atlas [4]

Det er ikke tidligere kartlagt faresoner for kvikkleireskred i nærheten av tiltaksområdet ifølge NVE Atlas [4], se figur 2.1. Nærmeste registrerte kvikkleiresone er 2287 *Stadion* ca. 1 km øst for tiltaksområdet. Det er også kartlagt flere soner ca. 1,1–1,4 km nordøst for tiltaket.

Deler av området ligger i aktsomhetsområde for marin leire, se blå skravur i figur 2.1.

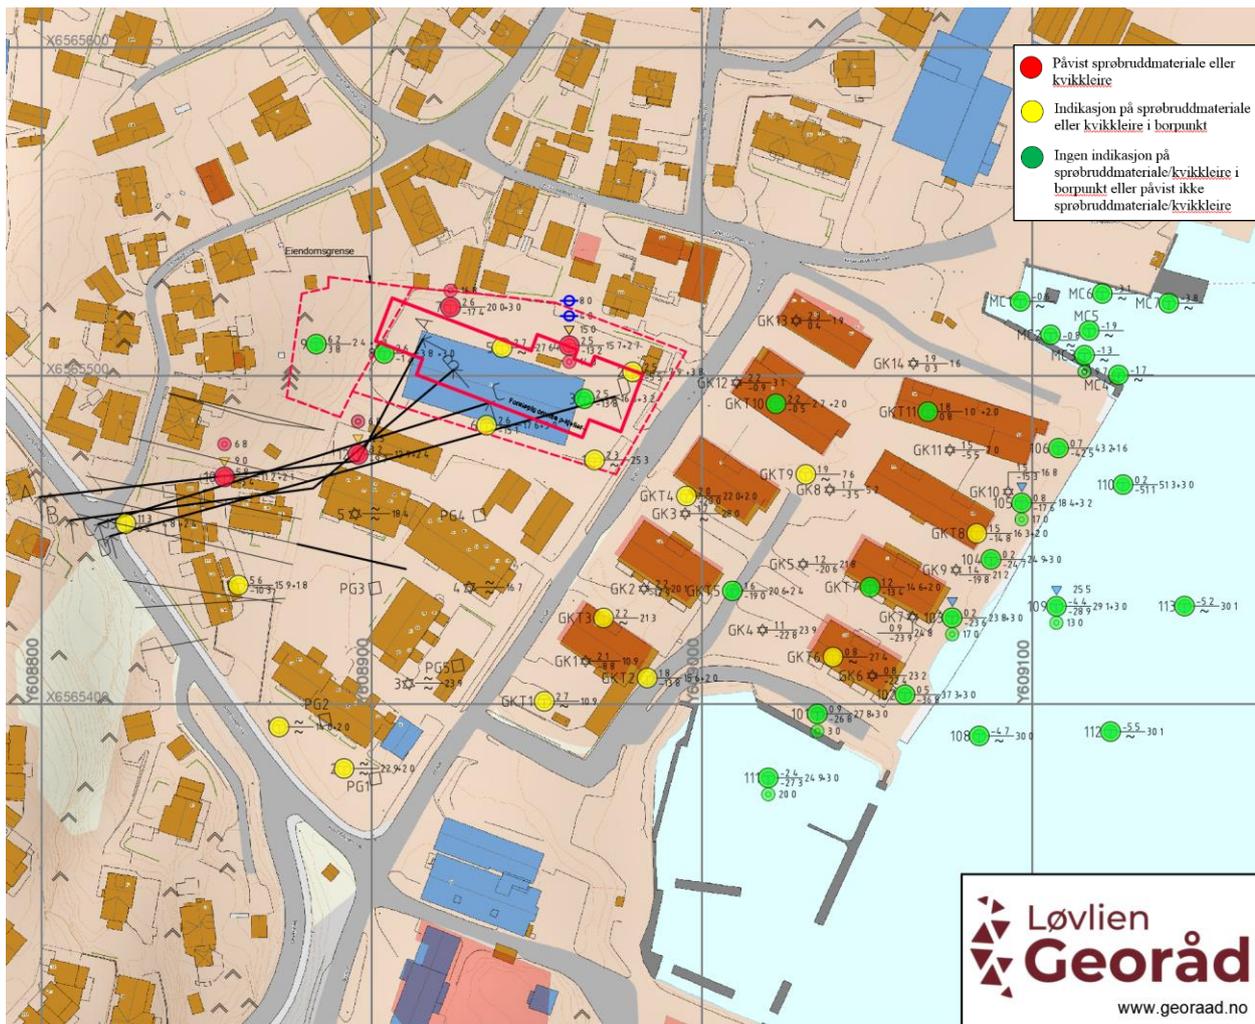
Figur 8.1 Utførte grunnundersøkelser fra [6], [7] og [9] med markering av punkter hvor det er påvist eller antatt forekomst av kvikkleire eller sprøbruddmateriale, samt punkter hvor det ikke er indikasjon på dette.

Figur 8.1 viser en oversikt over utførte borpunkt med markering av hvor det er påvist- eller indikasjon på kvikkleire/sprøbruddmateriale (røde og gule sirkler), samt hvilke borpunkt det ikke er påvist, eller ikke indikasjon på, kvikkleire eller sprøbruddmateriale (grønne sirkler). En mer detaljert fremstilling er vist i situasjonsplanen på tegning R03A01. Lagdeling med tolkning av kvikkleireforekomster i de ulike borpunktene er vist i profilene i tegning R03D01 til R03D02. Følgende rapporter er benyttet som grunnlag for vurdering av områdeskredfaren:

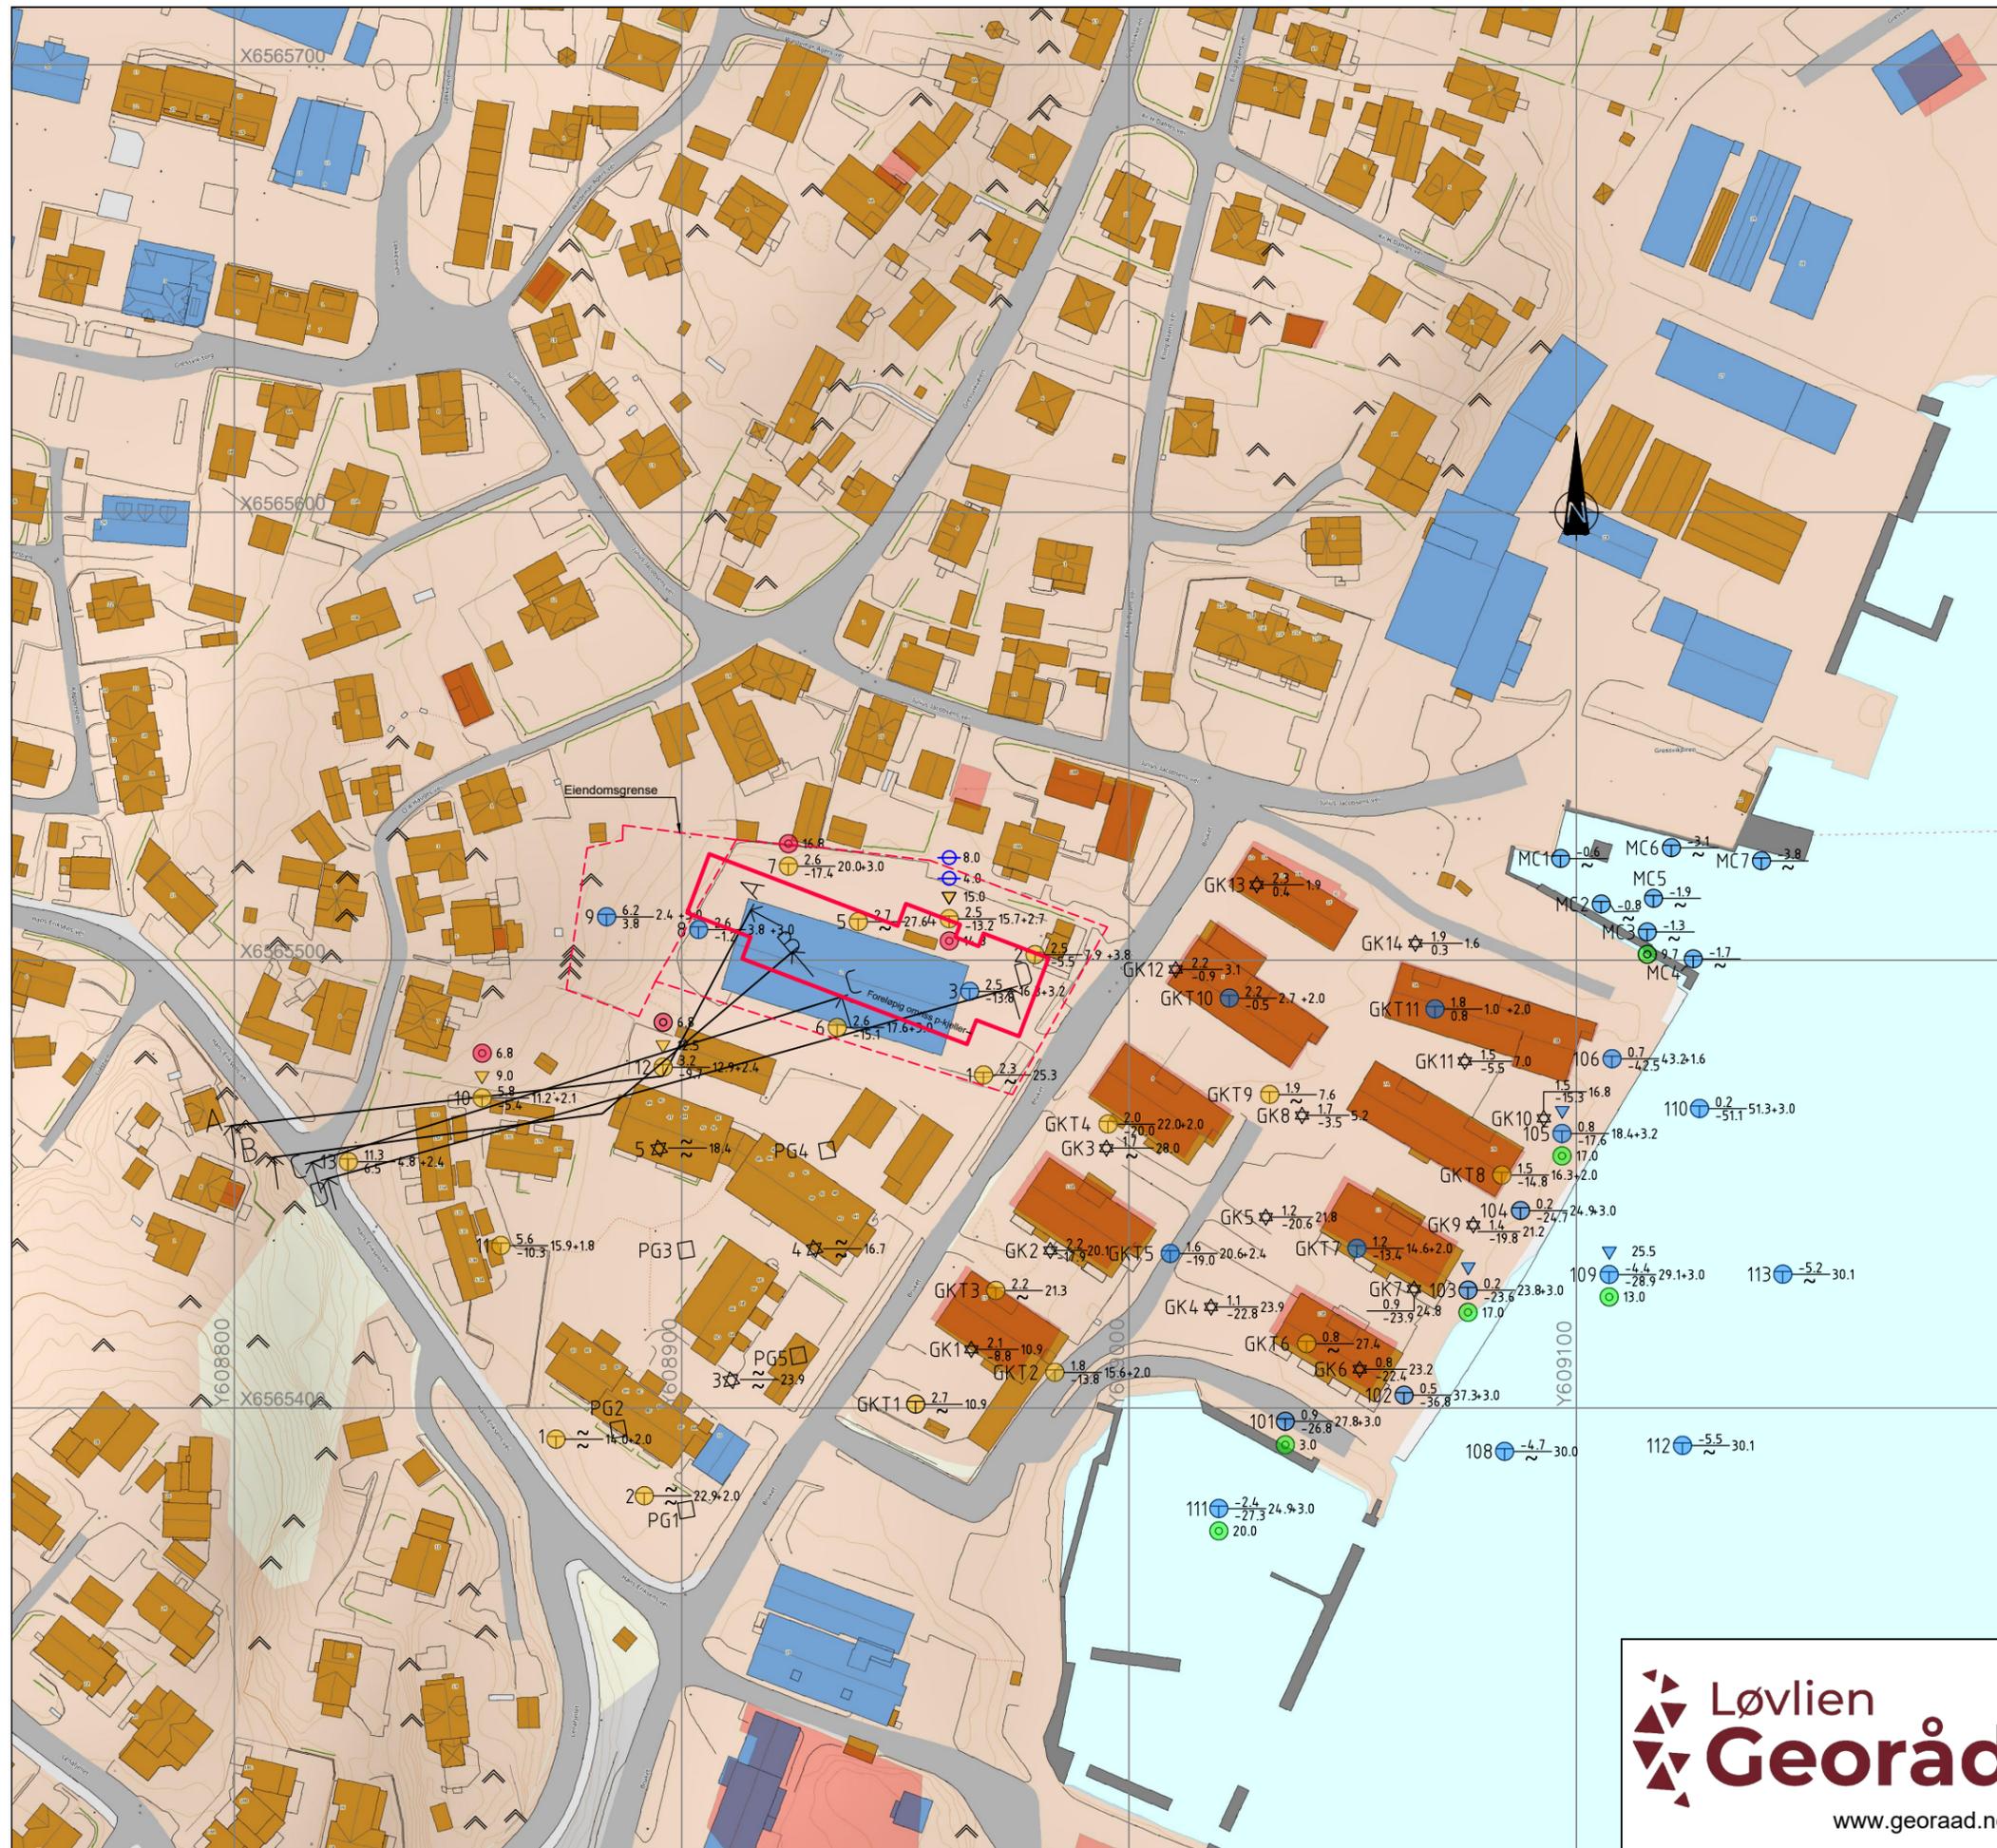
00	Original	08.07.2022	KEM	MWJ
Rev.	Revisjonstekst	Dato	Ansvarlig	Kontrollert
Tiltakshaver Bruket 2 Utvikling AS			Tegning nr. R03A01	
Oppdragsgiver Bruket 2 Utvikling AS			Prosjekt nr. 21412	
Prosjekt Bruket 2, Gressvik			Format / Målestokk A3 / 1:1500	
Tegningsstittel Situasjonsplan			Status

Områdene nord og sørvest for tiltaksområdet er preget av berg i dagen. Det er utført befaring med registrering av blotninger, samt benyttet flyfoto for å kartlegge berg [5]. Under befaring ble blotninger registrert manuelt i kart av geotekniker. Det ble tatt et begrenset antall bilder ettersom omfanget av berg er stort, og mye av berget er synlig i flyfoto. Registreringer er vist i situasjonsplan på tegning R03A01.

Generelt består de registrerte løsmassene innenfor tiltaksområdet av et topplag på ca. 1–2,5 meter bestående av varierte fyllmasser. Videre i dybden består løsmassene av leire med innslag av sand-, gruskorn og skjellrester. Leira klassifiseres som sprøbruddmateriale fra ca. 6 meters dybde i punkt 4. Det er påvist kvikkleire fra 12 meters dybde i punkt 7. Grunnvannstand er målt ca. 1 – 1,5 meter under terreng, tilsvarende ca. kote +1. For ytterligere beskrivelse av grunnforholdene innenfor tiltaksområdet, se *21412 Rapport nr. 1* [6]. Plassering av grunnundersøkelsene er vist i situasjonsplan på tegning R03A01.

Det er tidligere utført grunnundersøkelser i flere omganger på eiendom 48/238, Bruket Brygge, sørøst for tiltaksområdet. Beskrivelse av grunnundersøkelser og plassering av disse er vist i *19391 Rapport nr. 1* [7]. Plassering av punktene er også vist på tegning R03A01.

Det er tidligere utført grunnundersøkelser av Multiconsult i forbindelse med rehabilitering av Gressvik ferjested, [8]. Undersøkelsene viser at løsmassene generelt består av bløt leire. Totalsonderingene viser generelt økende motstand mot dybden og det er påvist at leira ikke er sprøbruddmateriale i prøveserie i borpunkt MC3. Se plassering av borpunkt MC1–MC7 i situasjonsplan på tegning R03A01.

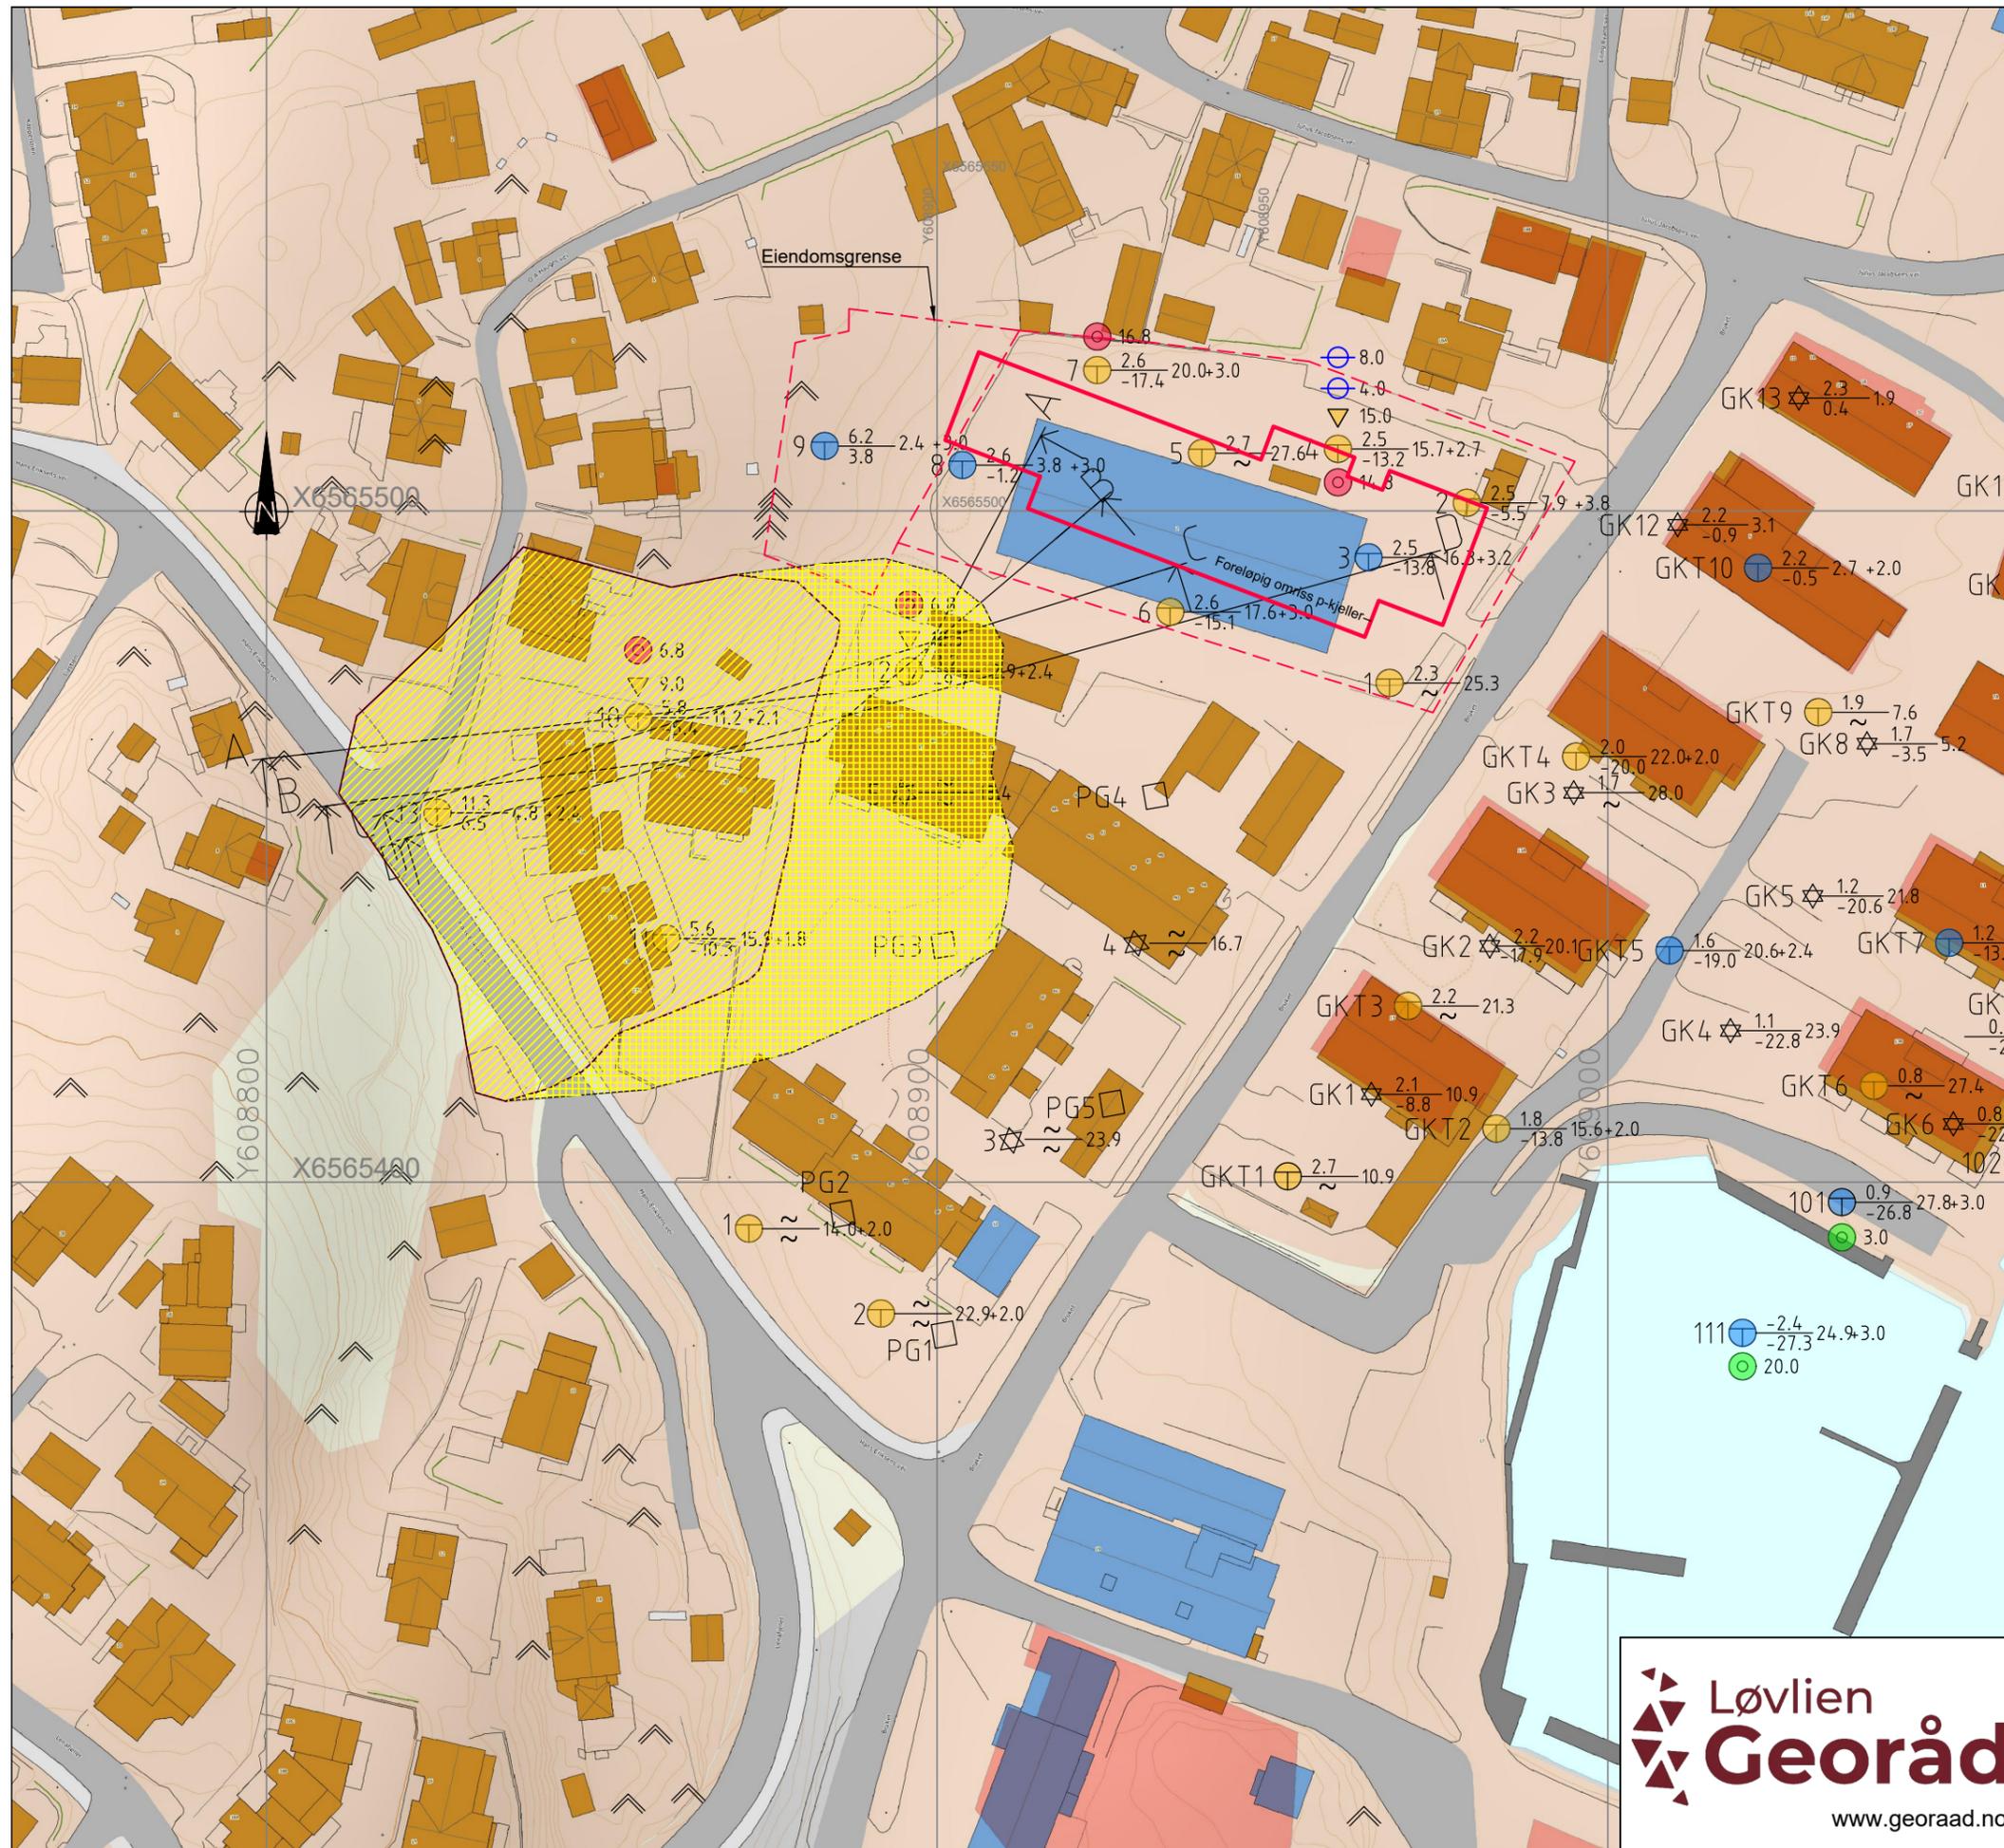
- FORELØPIG OMRISS AV KJELLER
- EIENDOM 48/58 og 48/235
- LØSNEOMRADE
- UTLØPSOMRADE

00	Original	08.07.2022	KEM	MWJ
Rev.	Revisjonstekst	Dato	Ansvarlig	Kontrollert
	Tiltakshaver		Tegning nr.	
	Bruket 2 Utvikling AS		R03A02	
	Oppdragsgiver		Prosjekt nr.	
	Bruket 2 Utvikling AS		21412	
	Prosjekt		Format / Målestokk	
	Bruket 2, Gressvik		A3 / 1:1000	
	Tegningstittel		Status	
	Situasjonsplan med faresone og utløpsområde

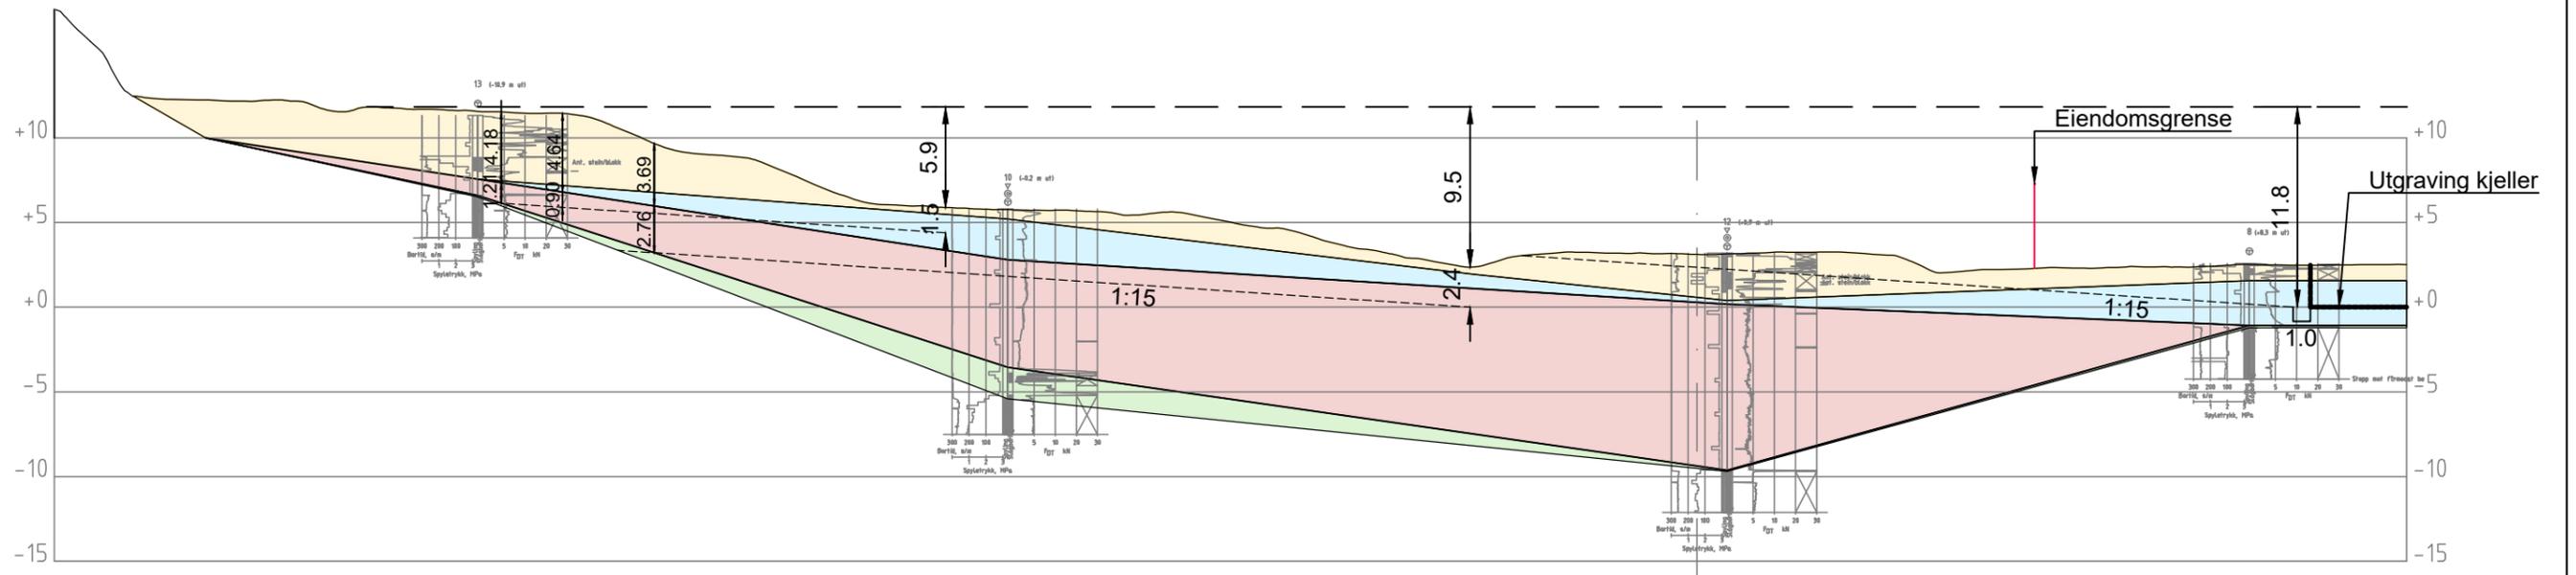
Profil A-A

00	Original	08.07.2022	KEM	MWJ
Rev.	Revisjonstekst	Dato	Ansvarlig	Kontrollert
Tiltakshaver Bruket 2 Utvikling AS			Tegning nr. R03D01	
Oppdragsgiver Bruket 2 Utvikling AS			Prosjekt nr. 21412	
Prosjekt Bruket 2, Gressvik			Format / Målestokk A3 / 1:400	
Tegningsstittel Profil A&B. Lagdeling og vurdering løseområde			Status

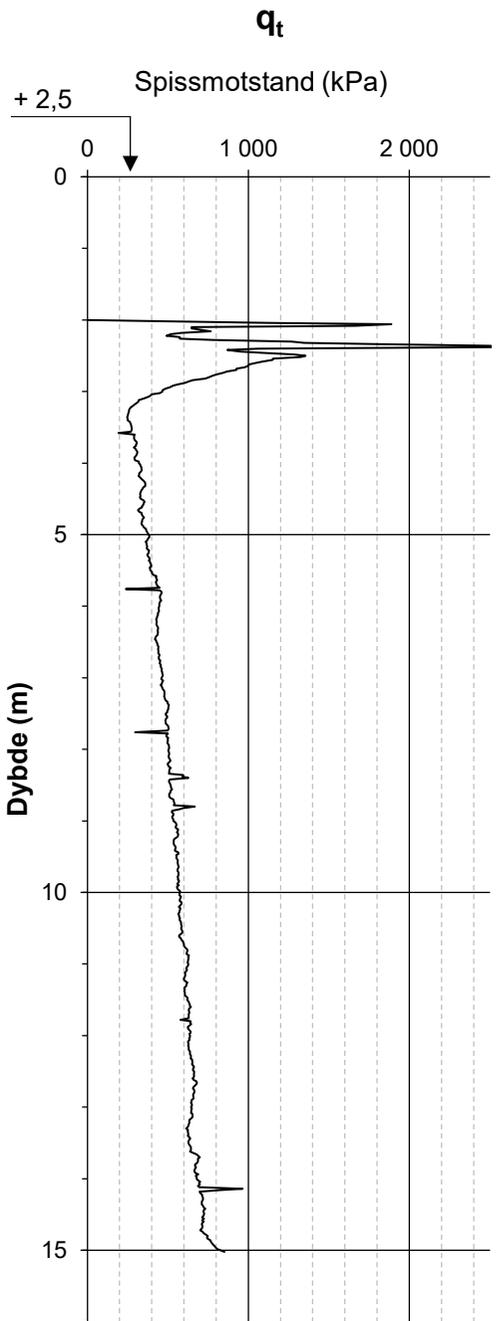
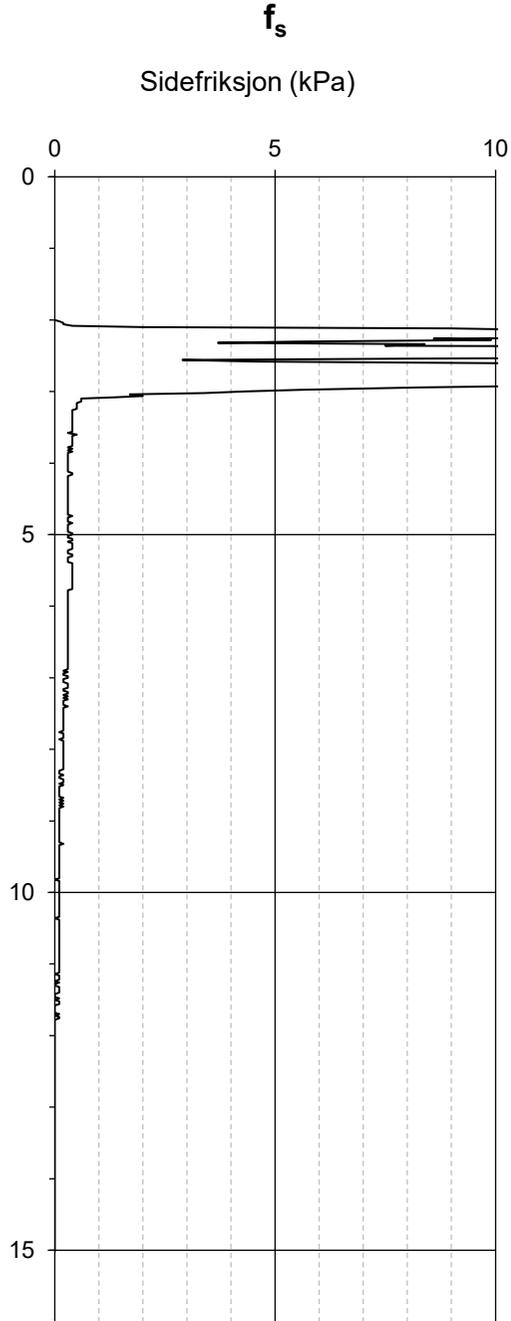
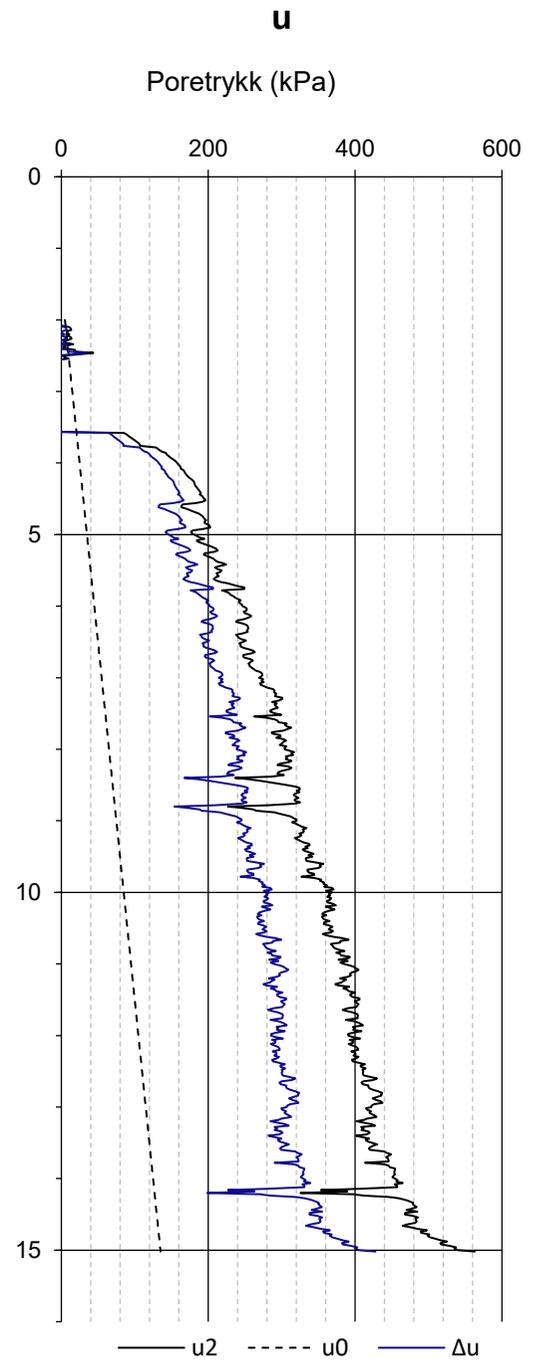
Oppdragsgiver	Prosjekt nr.	Tegning nr.
Bruket 2 Utvikling AS	21412	
Prosjekt	Dato	Borpunkt
Bruket 2, Gressvik	04.07.2022	4
Forklaring	Ansvarlig	Kontrollert
CPTU-sondering - resultat (side 1/2)	KEM	MWJ

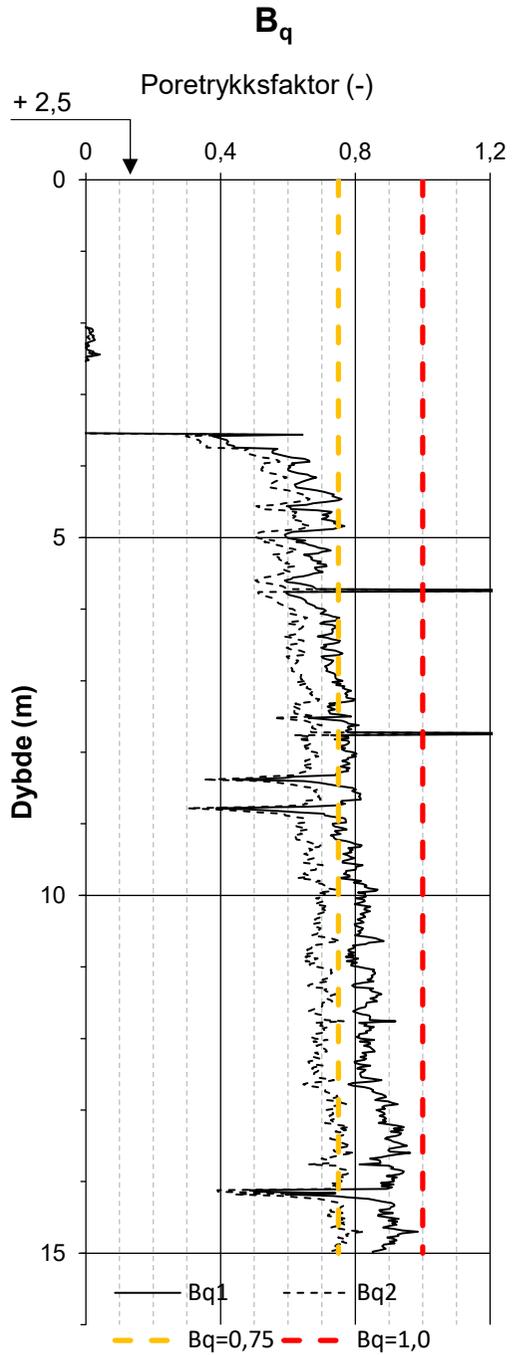
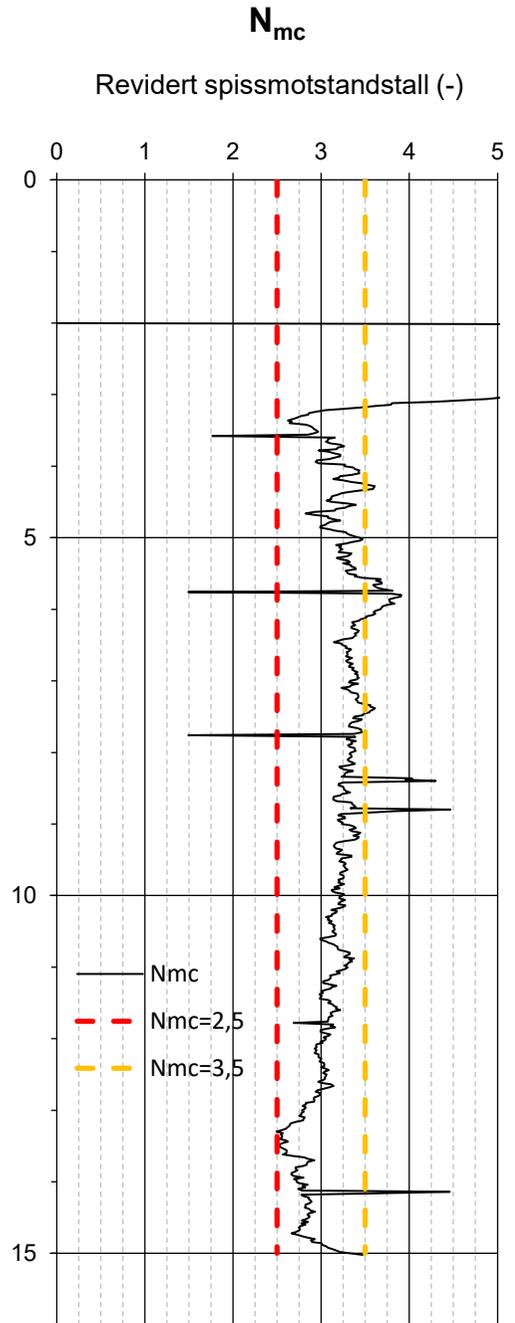
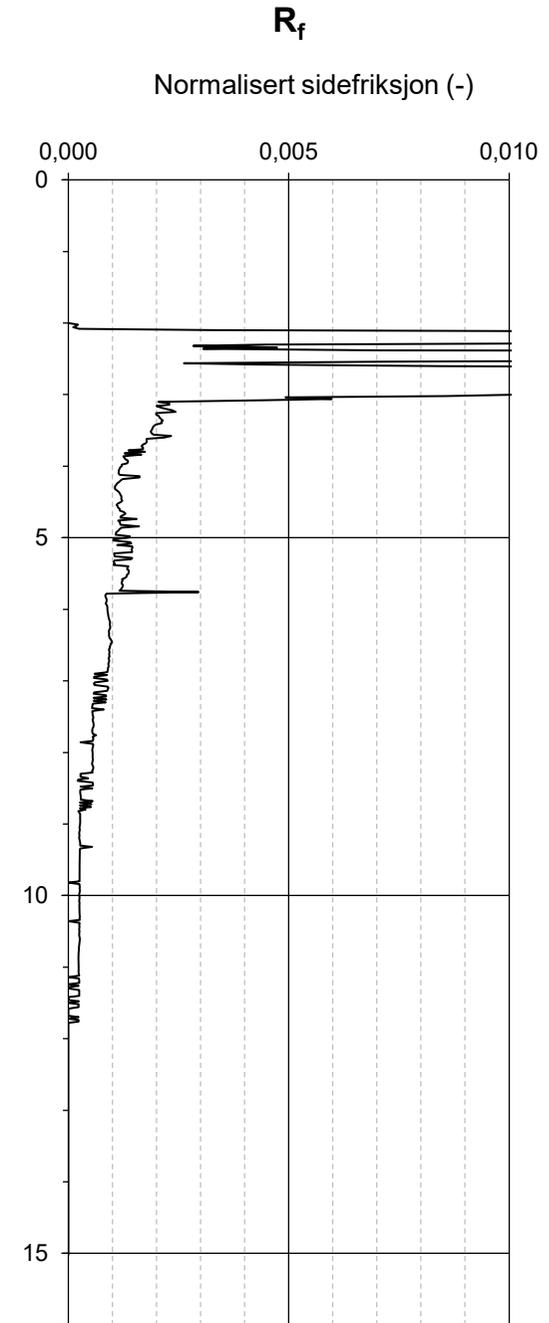
Oppdragsgiver	Prosjekt nr.:	Tegning nr.:
Bruket 2 Utvikling AS	21412	0
Prosjekt	Dato	Borpunkt
Bruket 2, Gressvik	04.07.2022	4
Forklaring	Ansvarlig	Kontrollert
CPTU-sondering - resultat (side 2/2)	KEM	MWJ

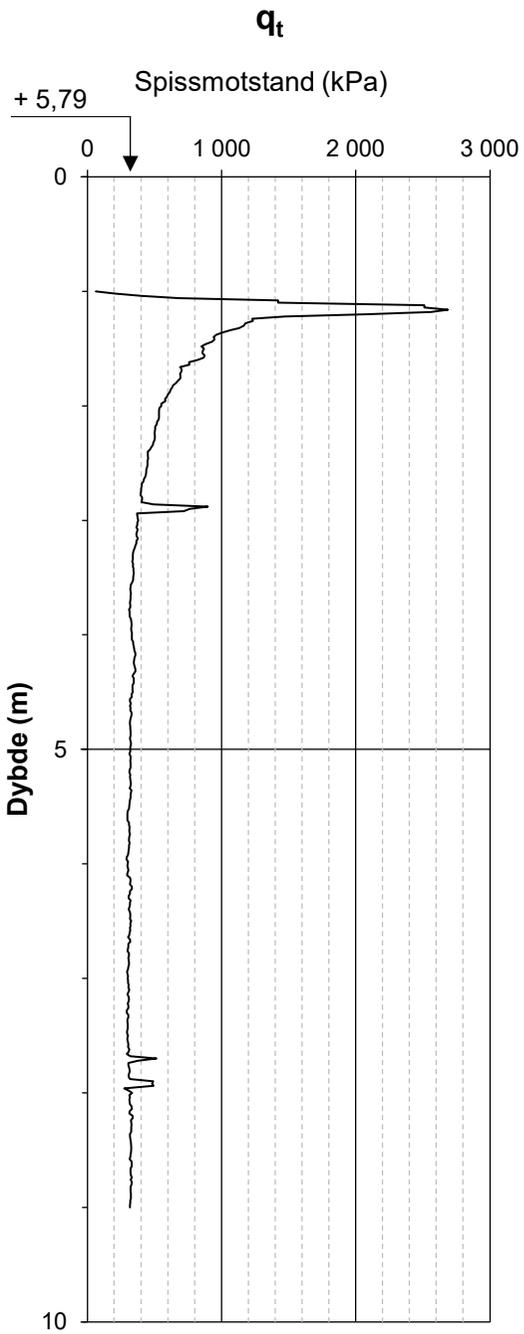
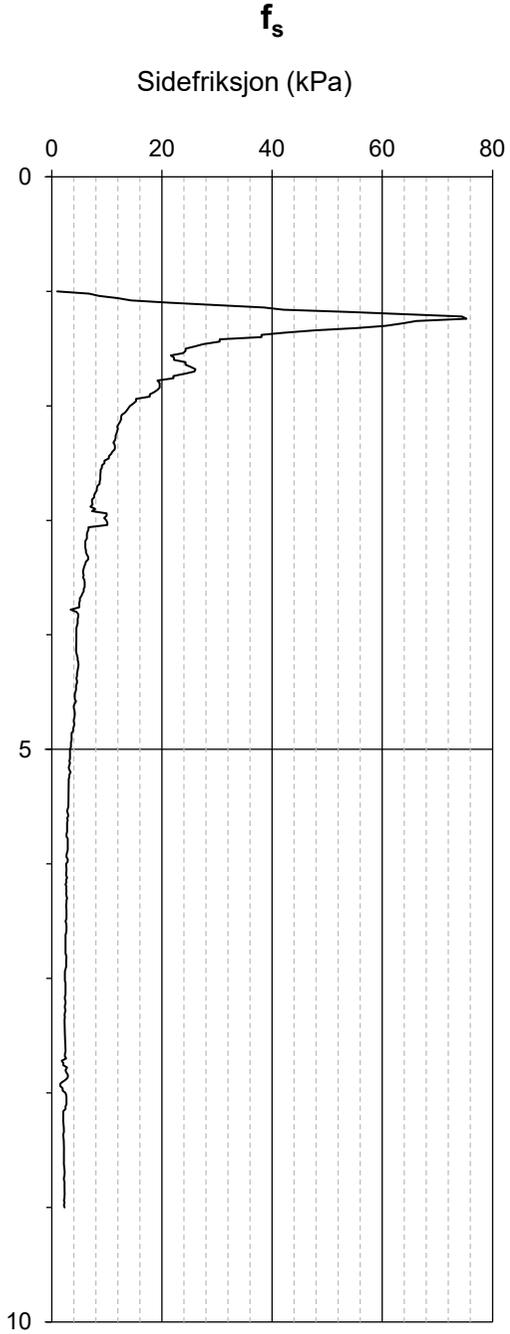
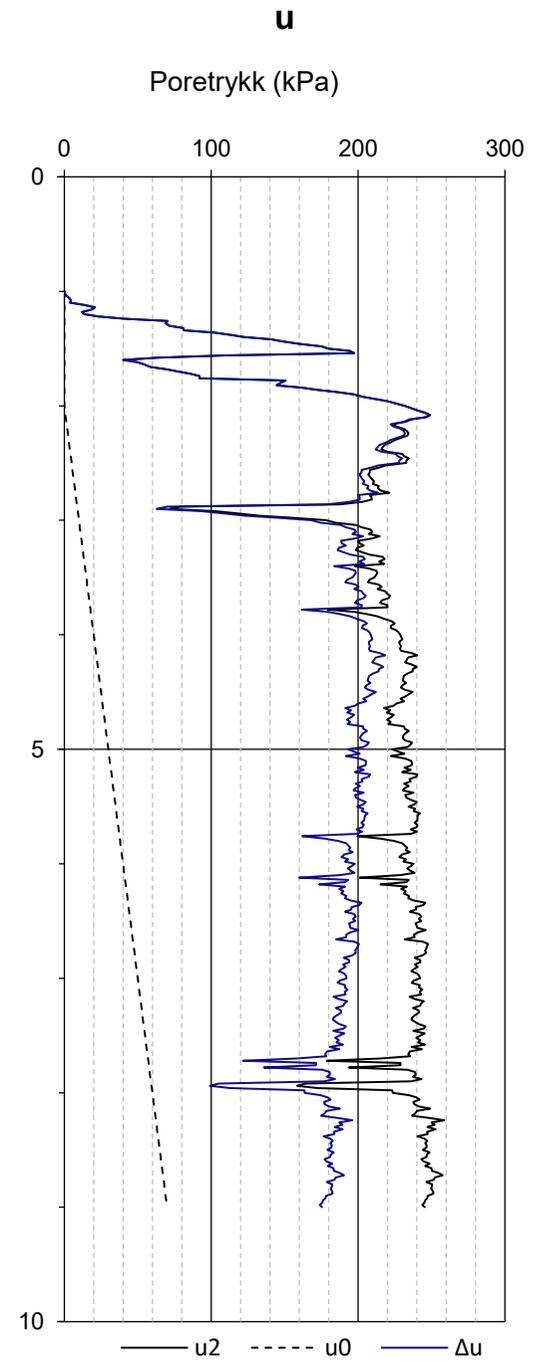
Oppdragsgiver	Prosjekt nr.	Tegning nr.
Bruket 2 Utvikling AS	21412	
Prosjekt	Dato	Borpunkt
Bruket 2, Gressvik	04.07.2022	10
Forklaring	Ansvarlig	Kontrollert
CPTu-sondering - resultat (side 1/2)	KEM	MWJ

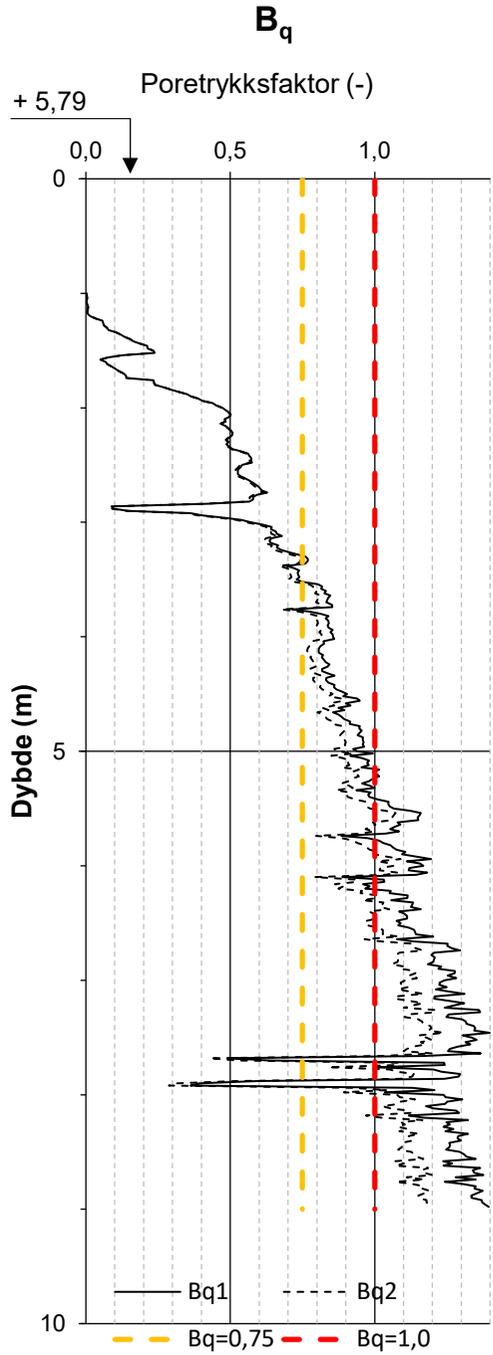
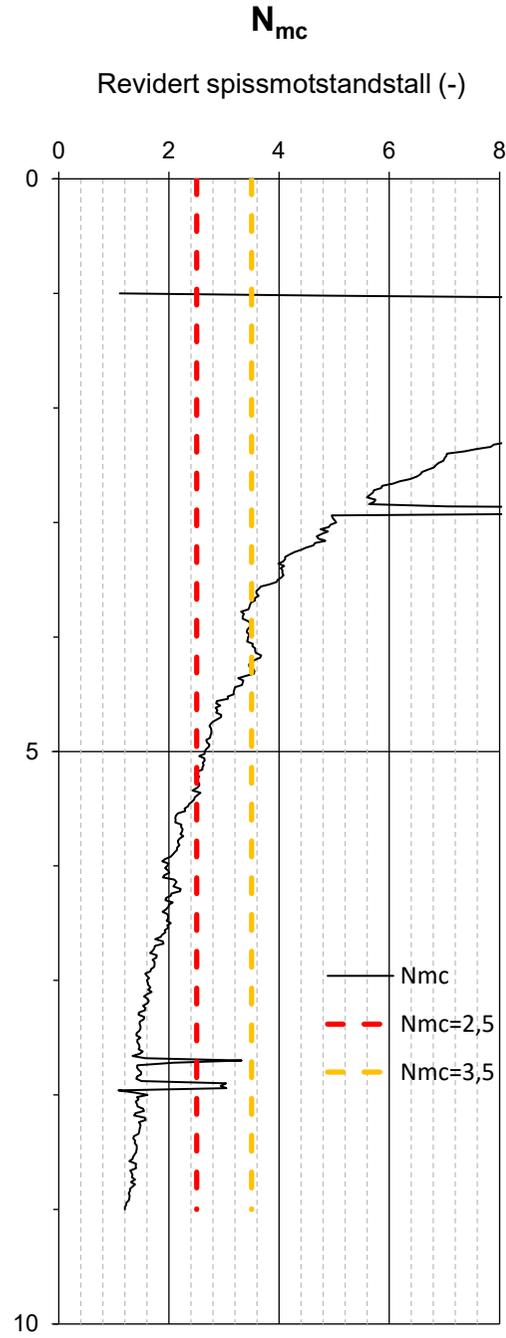
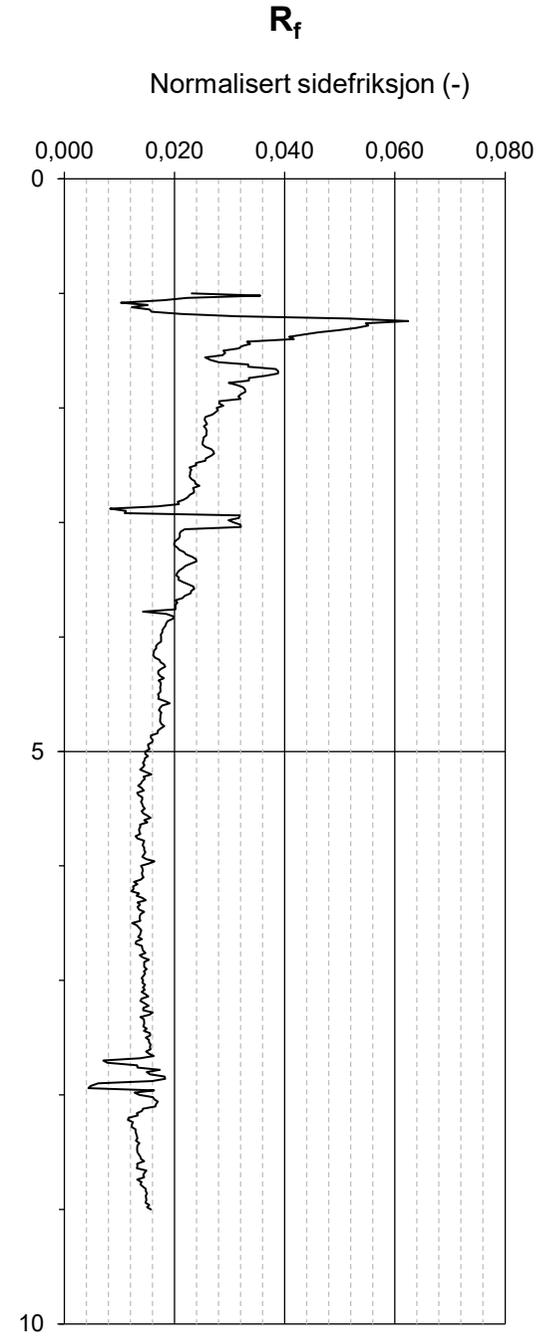
Oppdragsgiver	Prosjekt nr.:	Tegning nr.:
Bruket 2 Utvikling AS	21412	0
Prosjekt	Dato	Borpunkt
Bruket 2, Gressvik	04.07.2022	10
Forklaring	Ansvarlig	Kontrollert
CPTU-sondering - resultat (side 2/2)	KEM	MWJ
