## Bruket 2 Utvikling AS

### Bruket 2, Gressvik

21412 Rapport nr. 3 Vurdering av områdestabilitet

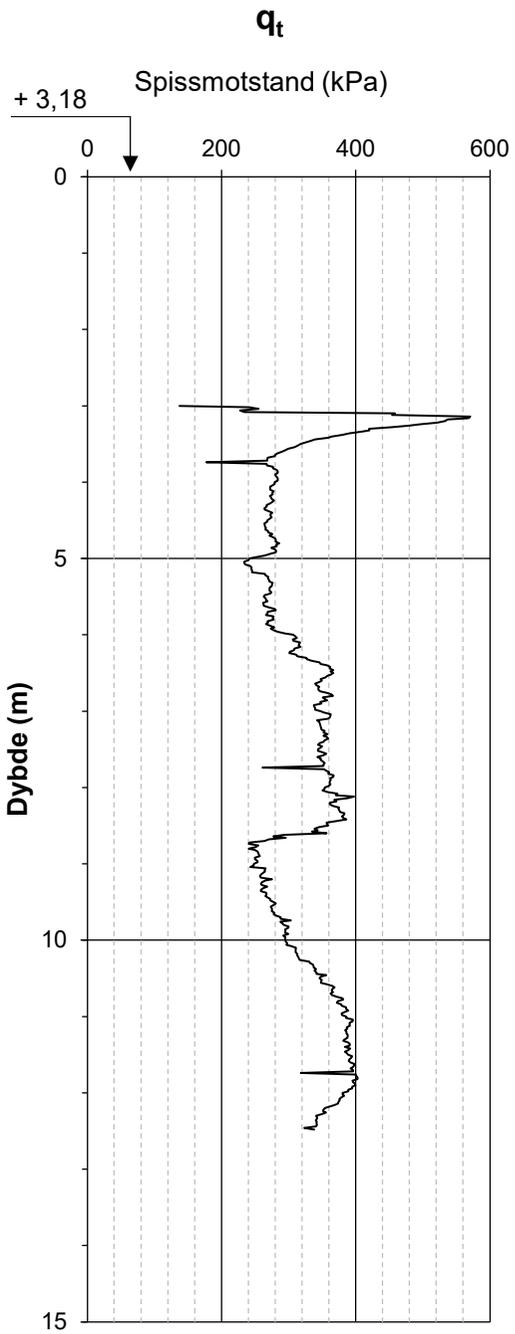
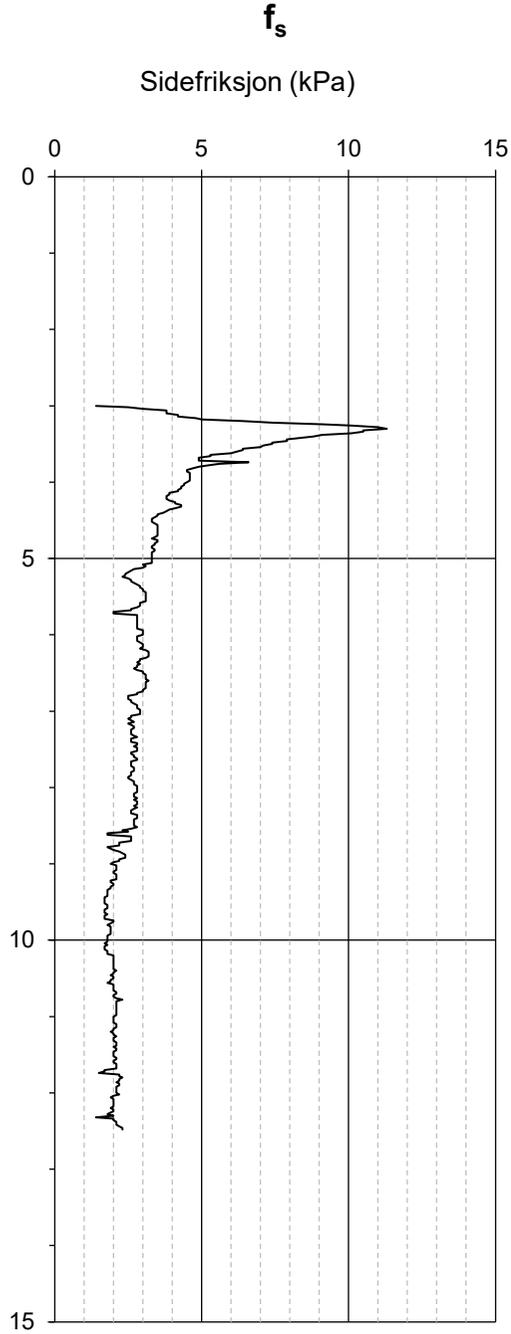
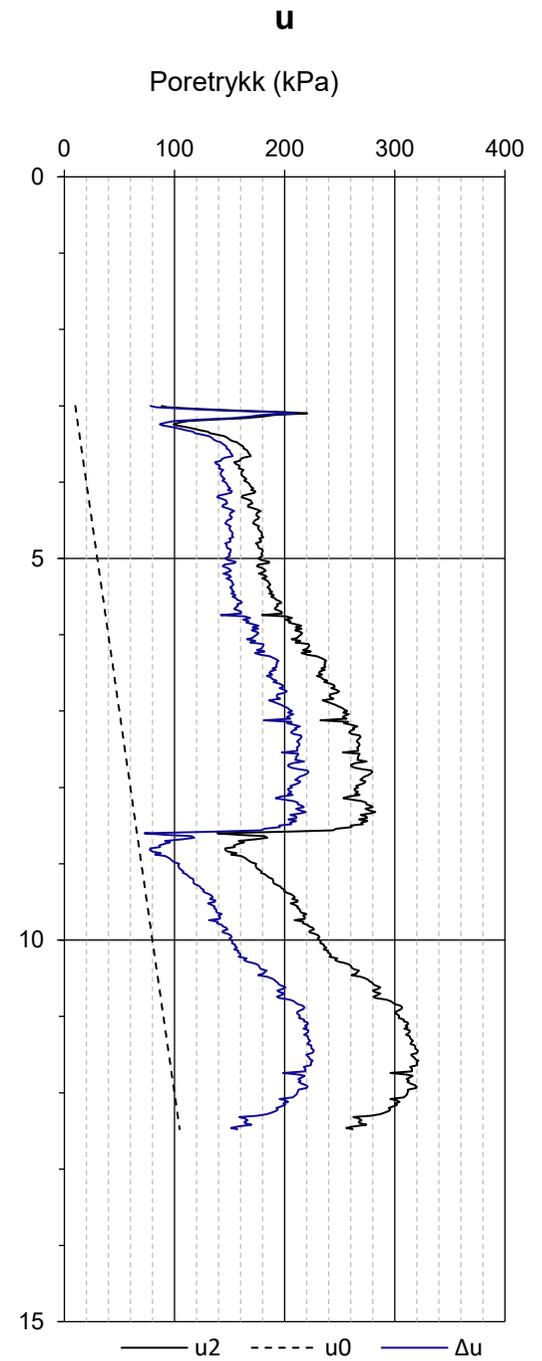
Oppdragsgiver	Prosjekt nr.:	Tegning nr.:
Bruket 2 Utvikling AS	21412	
Prosjekt	Dato	Borpunkt
Bruket 2, Gressvik	22.06.2022	12
Forklaring	Ansvarlig	Kontrollert
CPTU-sondering - resultat (side 1/2)	KEM	MWJ

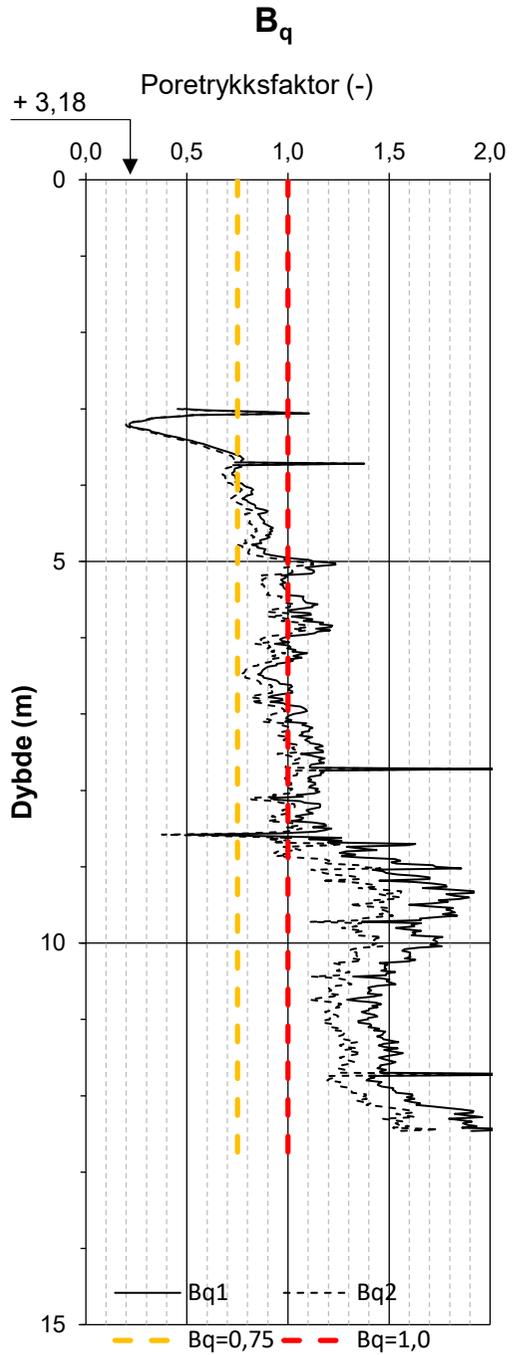
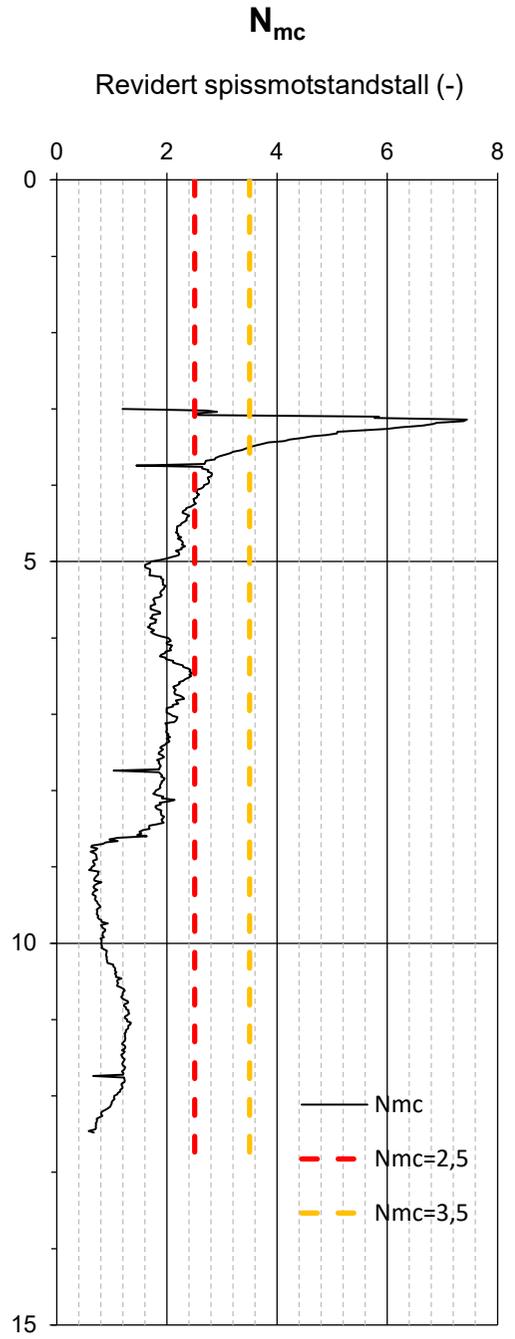
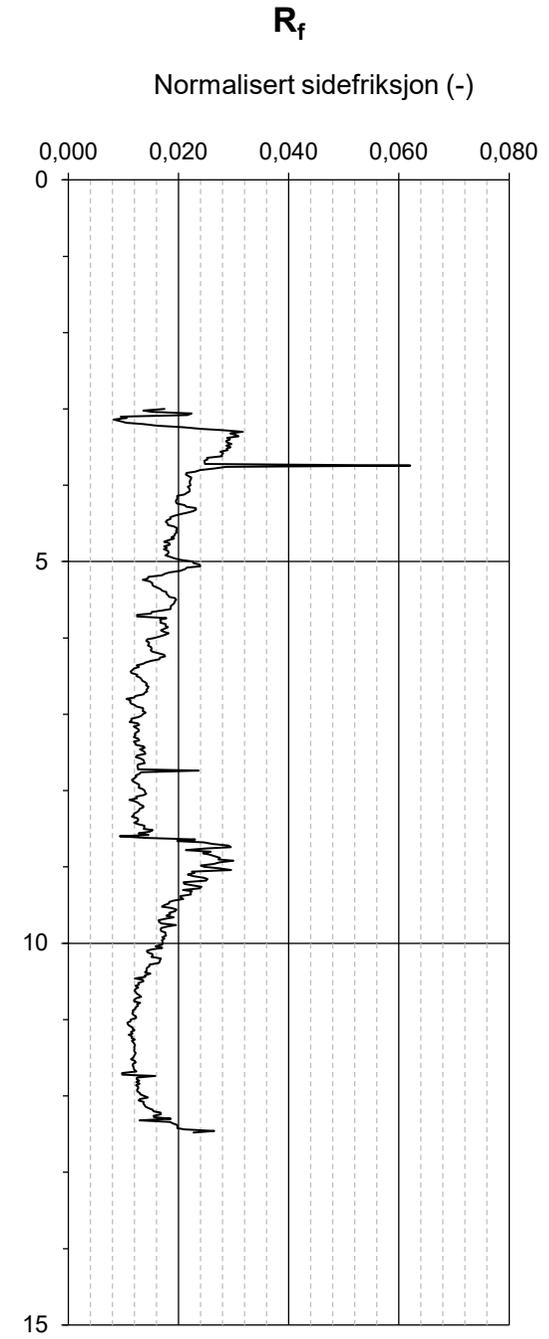
Oppdragsgiver	Prosjekt nr.:	Tegning nr.:
Bruket 2 Utvikling AS	21412	0
Prosjekt	Dato	Borpunkt
Bruket 2, Gressvik	22.06.2022	12
Forklaring	Ansvarlig	Kontrollert
CPTU-sondering - resultat (side 2/2)	KEM	MWJ

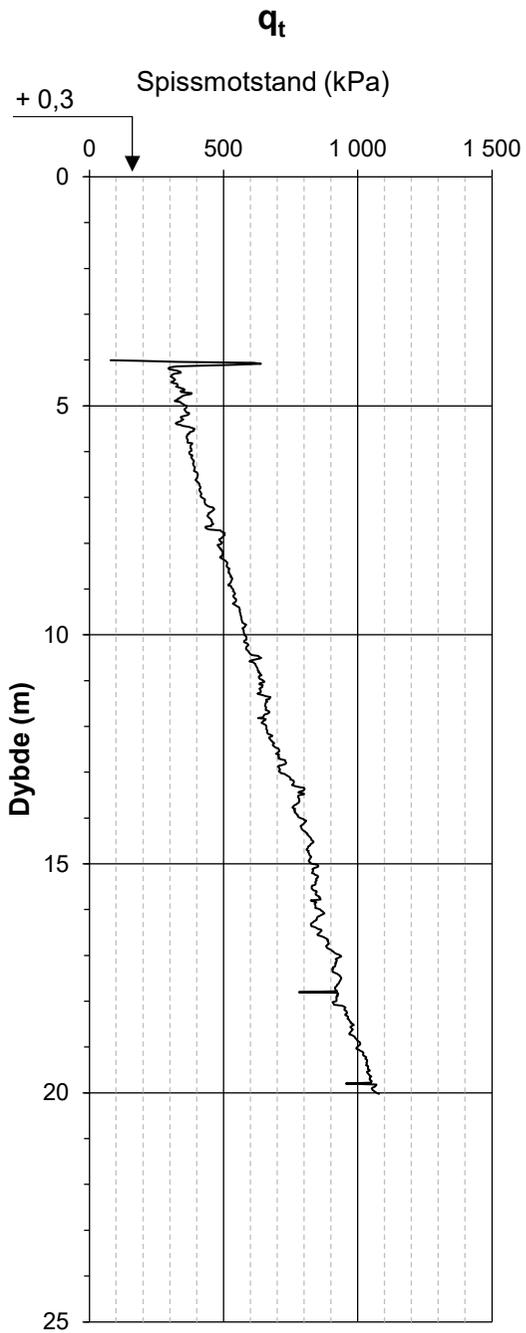
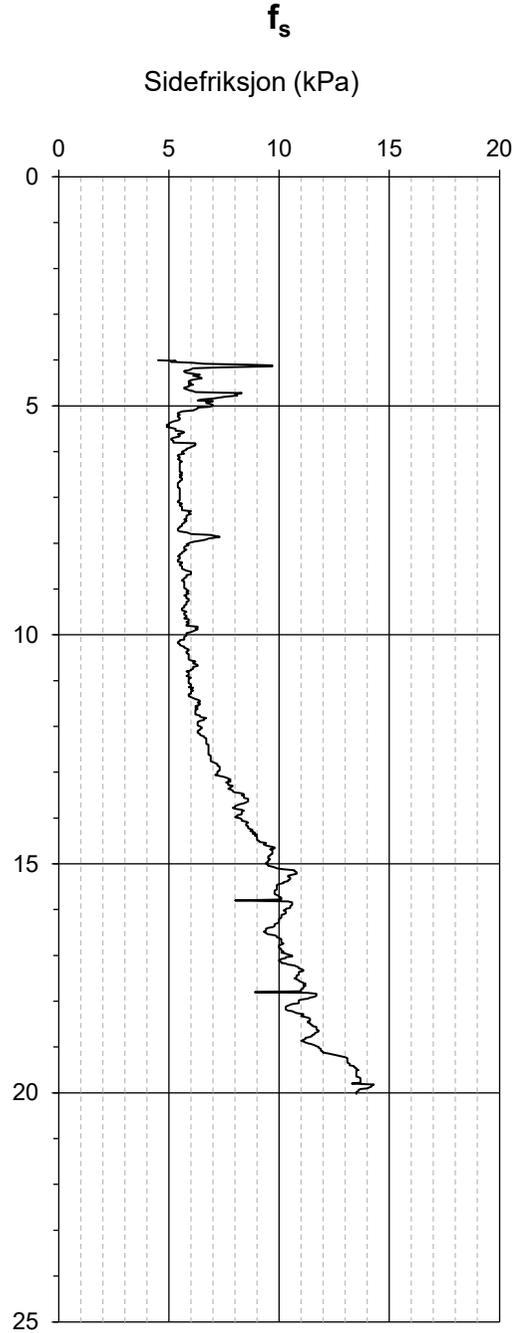
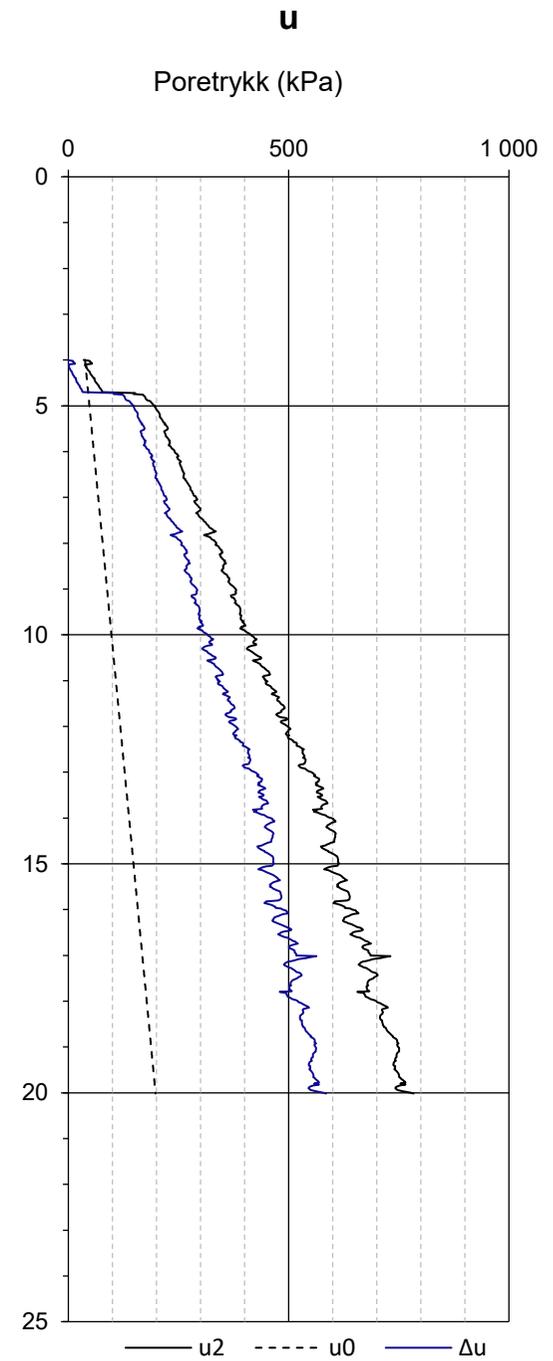
Oppdragsgiver	Prosjekt nr.:	Tegning nr.:
Bruket 2 Utvikling AS	21412	
Prosjekt	Dato	Borpunkt
Bruket 2, Gressvik	04.07.2022	103
Forklaring	Ansvarlig	Kontrollert
CPTU-sondering - resultat (side 1/2)	KEM	MWJ

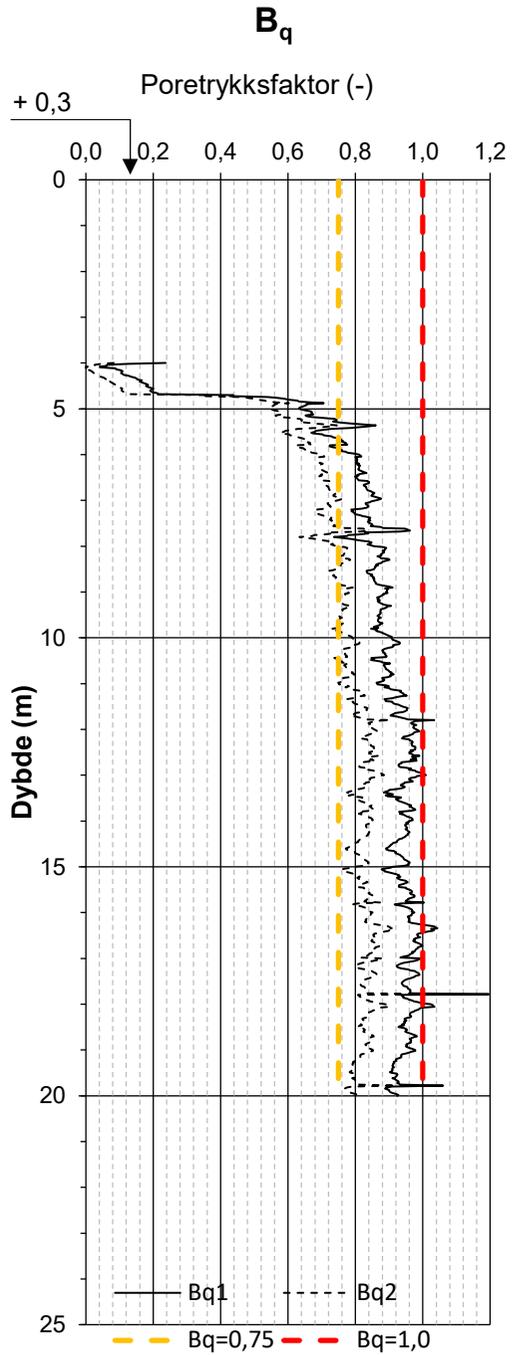
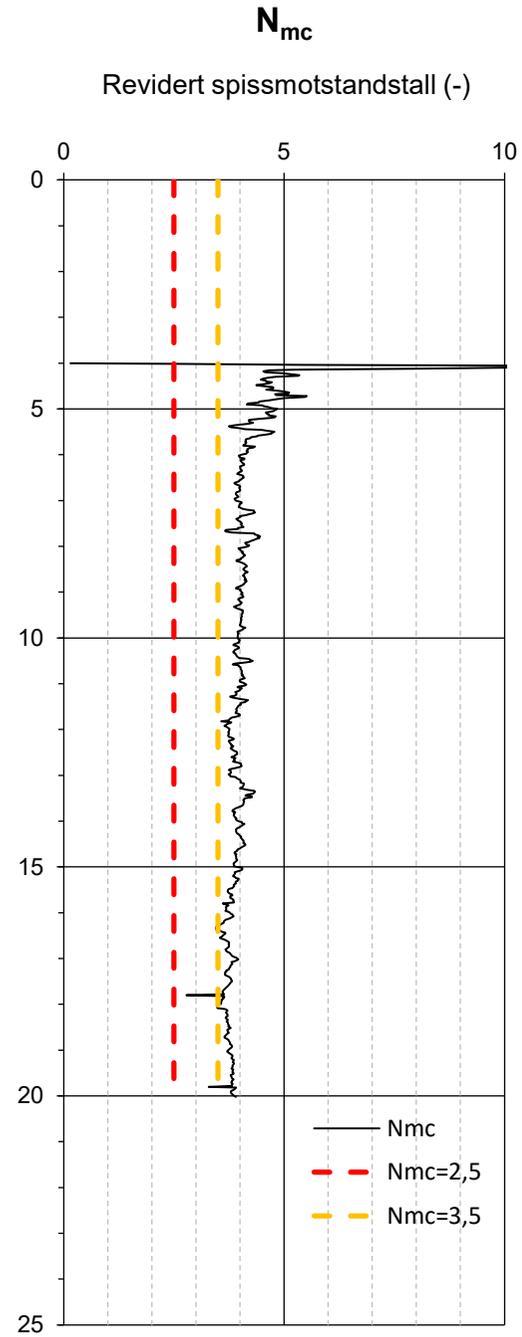
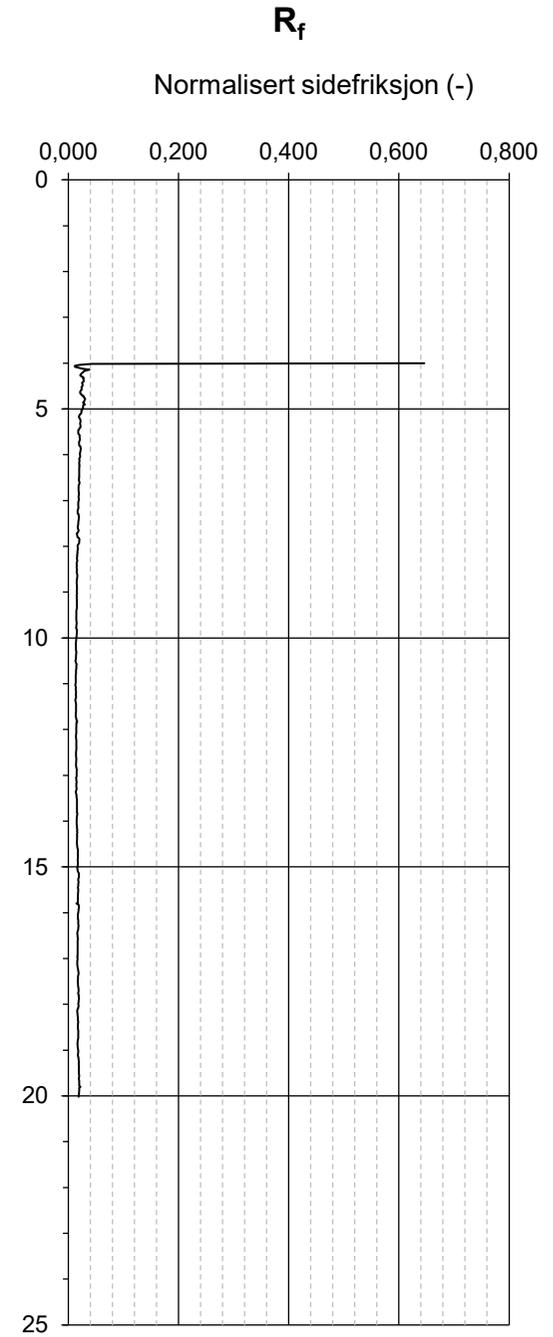
Oppdragsgiver	Prosjekt nr.	Tegning nr.
Bruket 2 Utvikling AS	21412	0
Prosjekt	Dato	Borpunkt
Bruket 2, Gressvik	04.07.2022	103
Forklaring	Ansvarlig	Kontrollert
CPTu-sondering - resultat (side 2/2)	KEM	MWJ

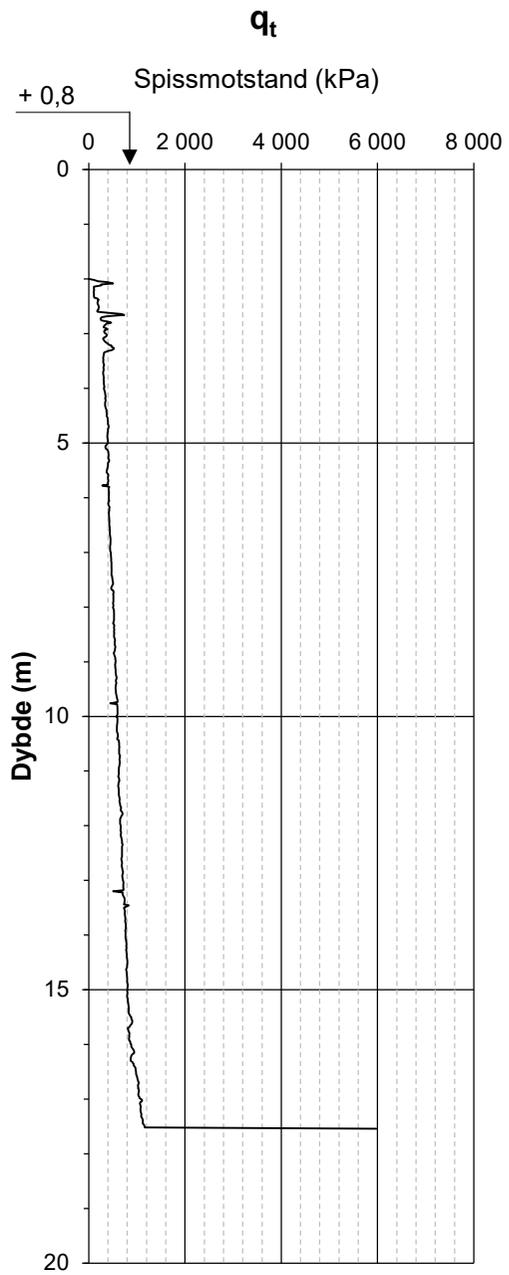
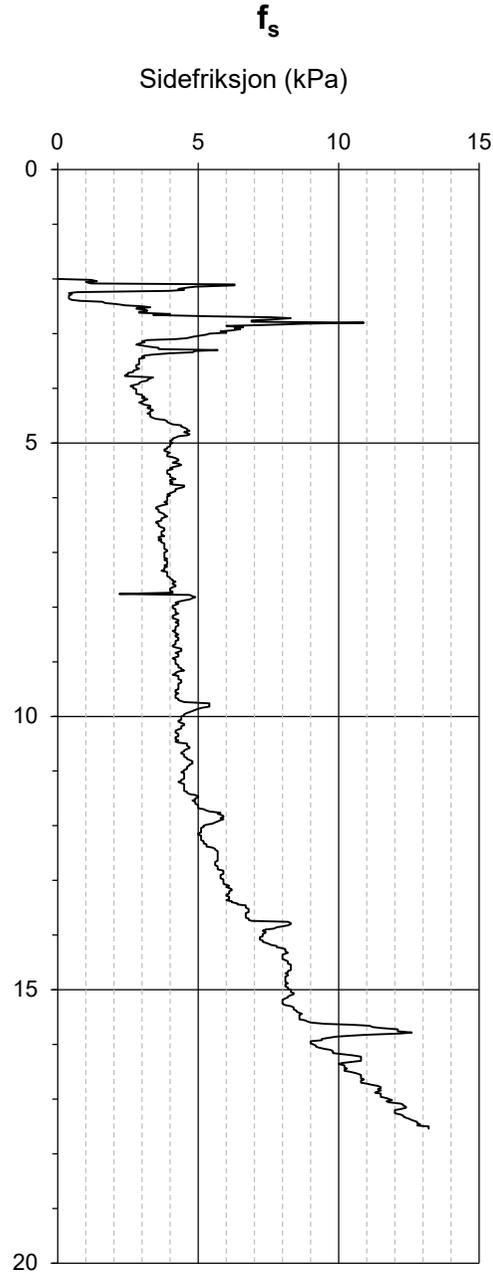
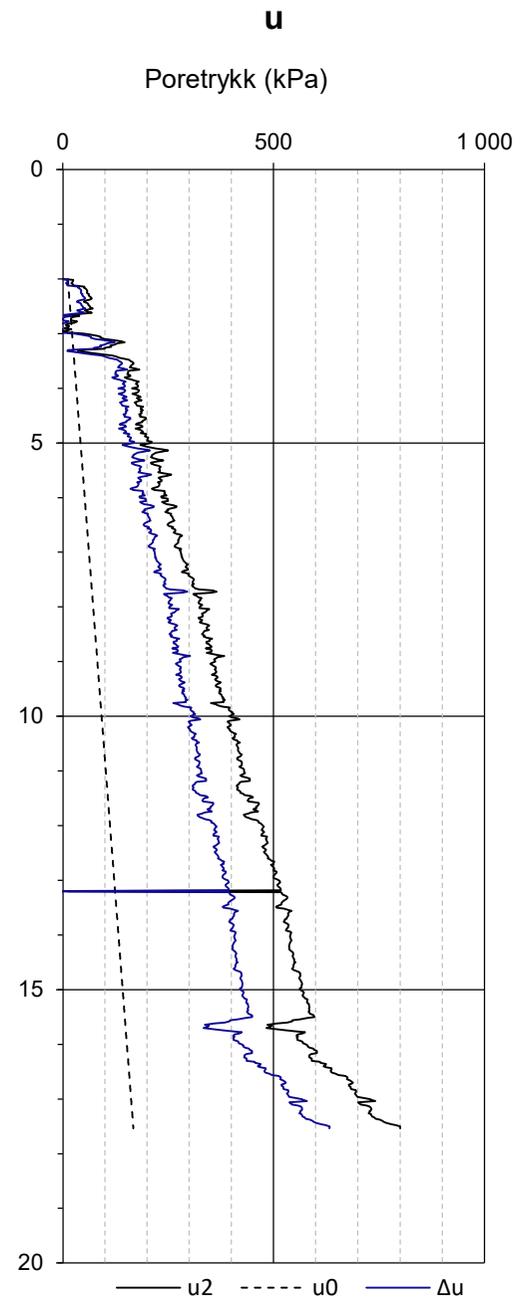
Oppdragsgiver Bruket 2 Utvikling AS	Prosjekt nr. 21412	Tegning nr.
Prosjekt Bruket 2, Gressvik	Dato 04.07.2022	Borpunkt 105
Forklaring CPTu-sondering - resultat (side 1/2)	Ansvarlig KEM	Kontrollert MWJ

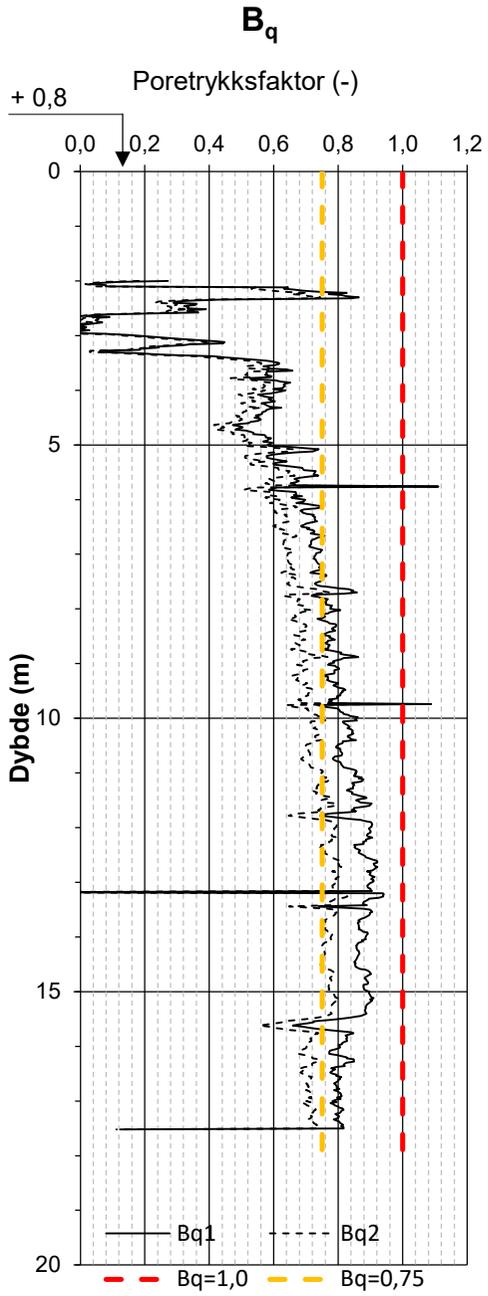
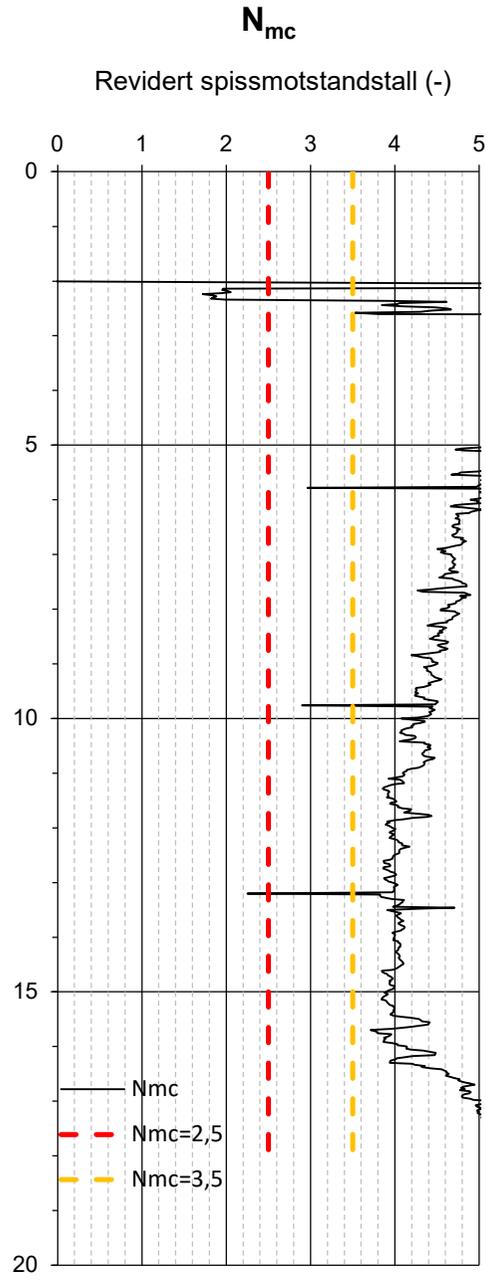
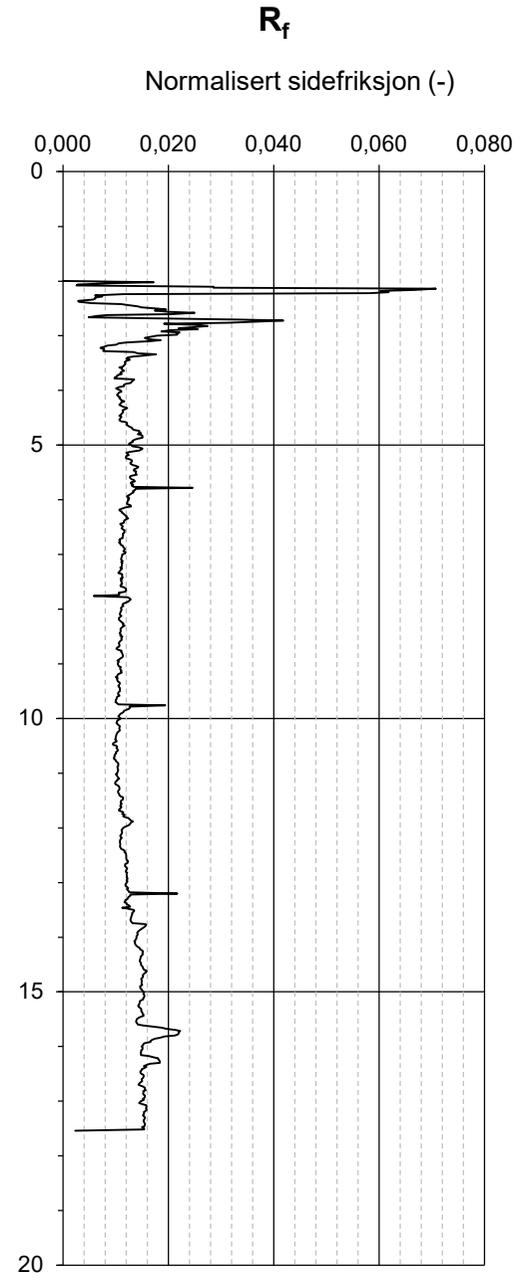
Oppdragsgiver Bruket 2 Utvikling AS	Prosjekt nr. 21412	Tegning nr. 0
Prosjekt Bruket 2, Gressvik	Dato 04.07.2022	Borpunkt 105
Forklaring CPTu-sondering - resultat (side 2/2)	Ansvarlig KEM	Kontrollert MWJ

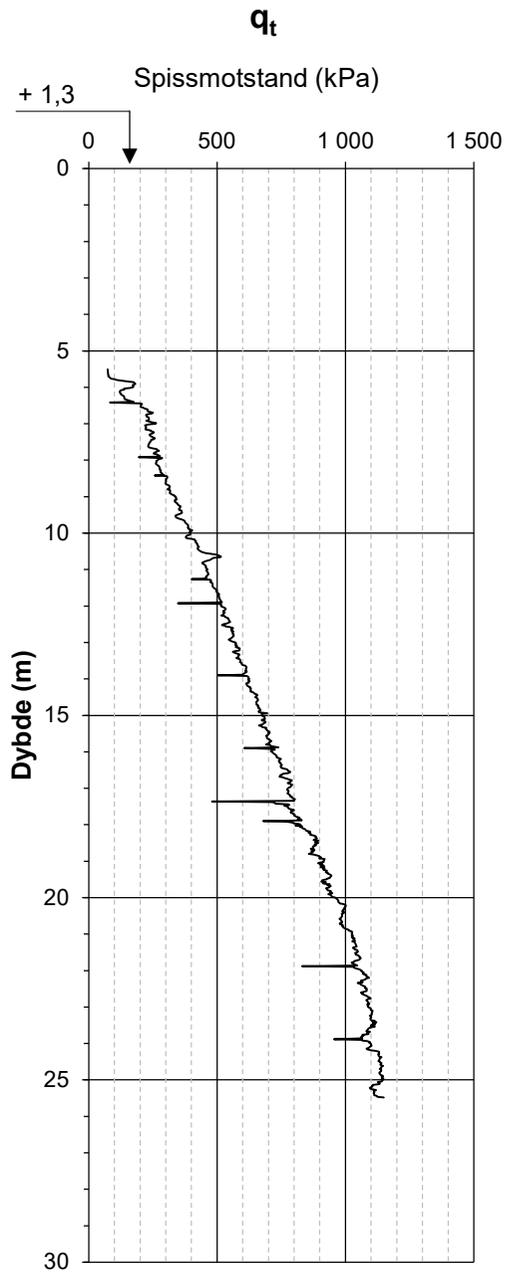
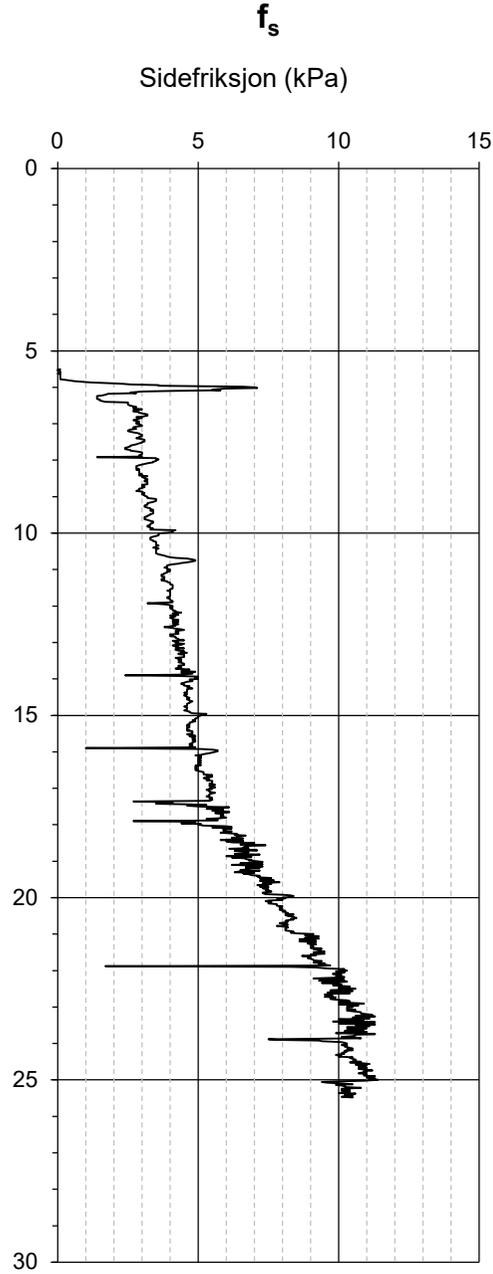
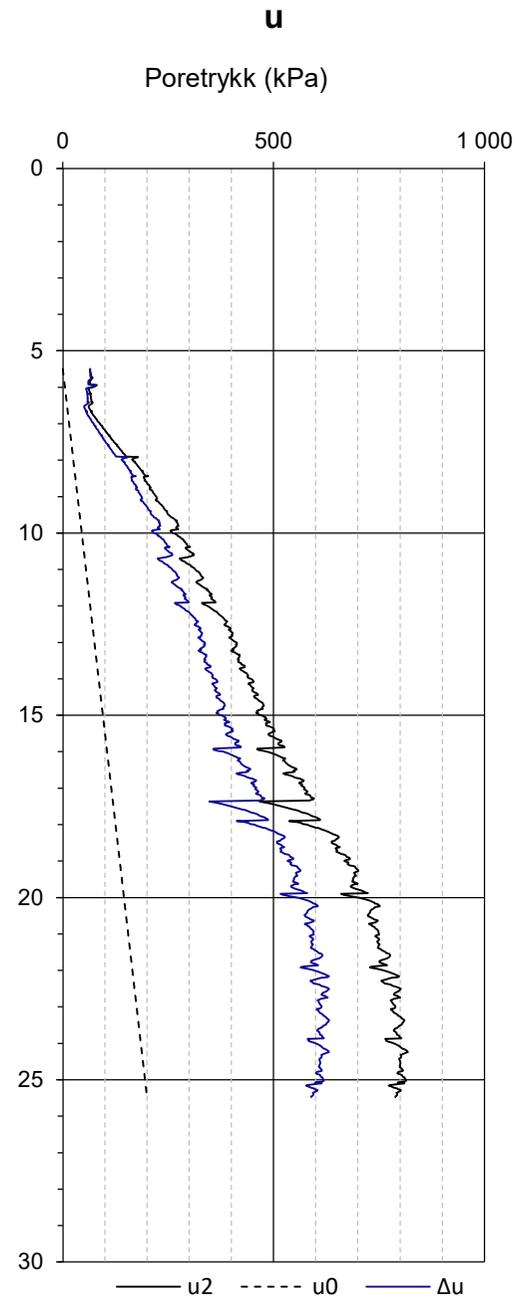
Oppdragsgiver Bruket 2 Utvikling AS	Prosjekt nr. 21412	Tegning nr.
Prosjekt Bruket 2, Gressvik	Dato 04.07.2022	Borpunkt 109
Forklaring CPTu-sondering - resultat (side 1/2)	Ansvarlig KEM	Kontrollert MWJ

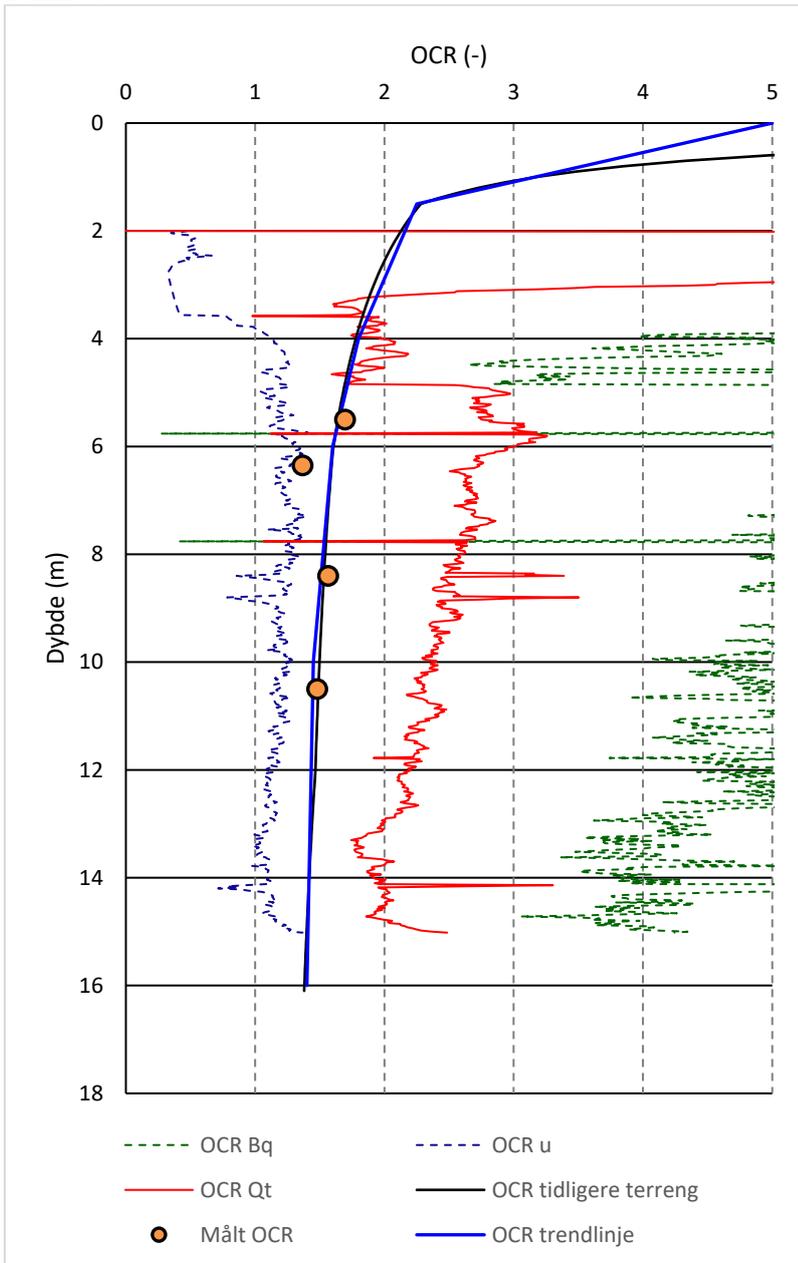
Punkt 4:

## Tolkning av OCR fra CPTU-sonderinger
