Statkraft Energi AS

# ► Dammer Kalhovd, Strengen og Grotte

Detaljplan for miljø og landskap

Oppdragsnr.: 52402426 Dokumentnr.: F-R-L-NO-001 Versjon: E06 Dato: 2025-11-26

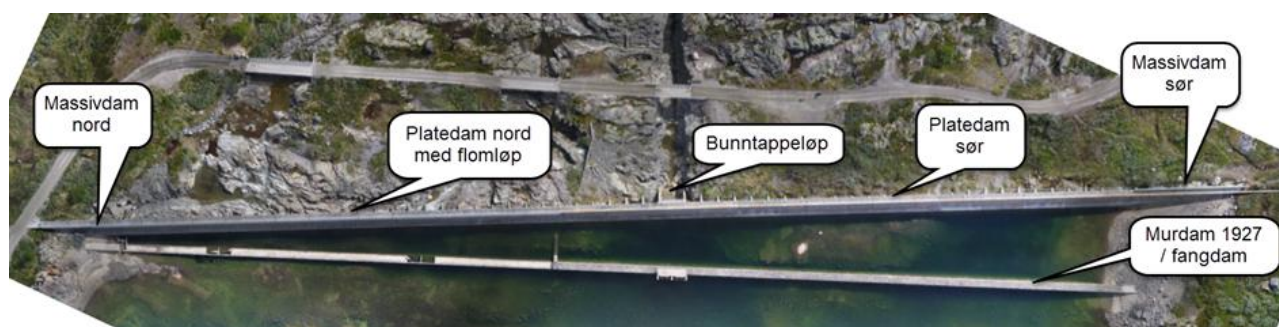
Figur 1-3. Eksisterende situasjon ved dam Kalhovd, oversikt (dronebilde Skanska 2017)

Dam Kalhovd ligger i den nordvestre enden av Kalhovdfjorden, som er en del av det sammenslåtte magasinet Kalhovd-Gøyst-Strengen. Dammen er bygget som en tradisjonell platedam i betong med tappeløp i det dypeste partiet (se figur 1-3). Anslutning mot terreng er utført som gravitasjonsdam i betong. Dammen har brystning og gangbane i hele dammens lengde.

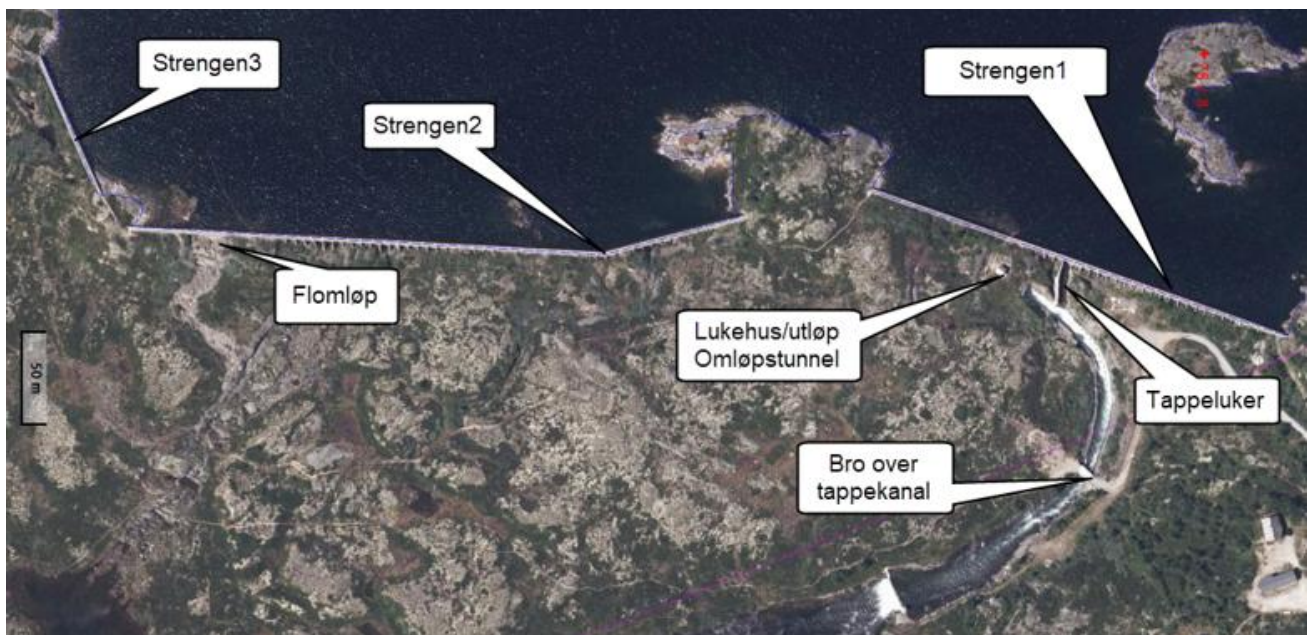
Figur 1-5. Eksisterende situasjon ved dammer Strengen (ortofoto: norgeskart.no)

Dammer Strengen ligger i sørøstlig ende av Gøystvatnet og består av tre dammer. Alle dammene er bygget som tradisjonelle platedammer i betong med tappeløp gjennom den dypeste seksjonen av dam Strengen I, og omløpstunnel under lav seksjon av dam Strengen I (se figur 1-5). Tappeløpet går som en åpen kanal i dagen. Anslutning mot terreng med massive vederlag er utført som gravitasjonsdammer i betong.

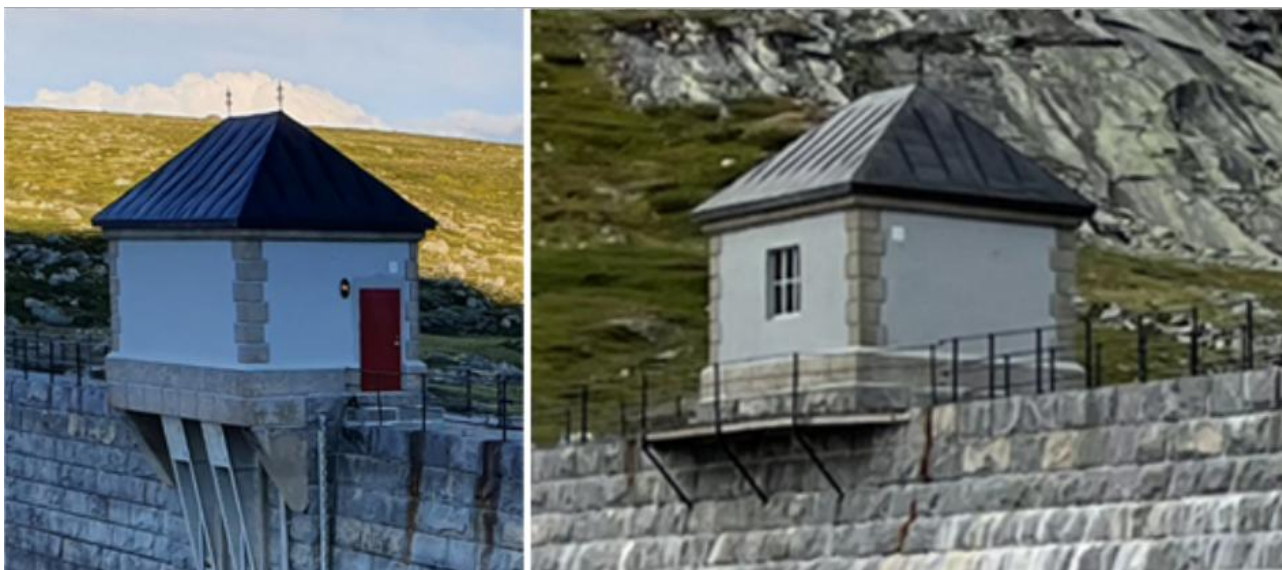
Figur 2-1. Referansebilder på hvordan utvendig fasade er tenkt på lukehusene i prosjektet. Bildene viser lukehuset på dam Mårvatn, rett nord for Kalhovdfjorden.

- **Arkitektonisk utforming av lukehus:** Alle nye lukehus i prosjektet er planlagt i samme stil som eksisterende lukehus ved dam Mårvatn og vil oppføres med fasade i lys murpuss eller støpt betong og valmtak tekket med metallplater i f.eks. sink eller kobber. Bilde av lukehus ved dam Mårvatn er vist i figur 2-1. Vannkraftshistorien i Rjukanområdet er spesiell med tanke på kvalitet på kraftverksbygningene, og det ble åpenbart lagt stor vekt på å vise vannkraften gjennom vakre og arkitektonisk gjennomførte byggverk. Med utformingen som er valgt for de nye lukehusene er tanken at det vil bli en arkitektonisk helhet som vil bidra til å knytte damstedene sammen og gi Måranleggene en identitet og kontinuitet.

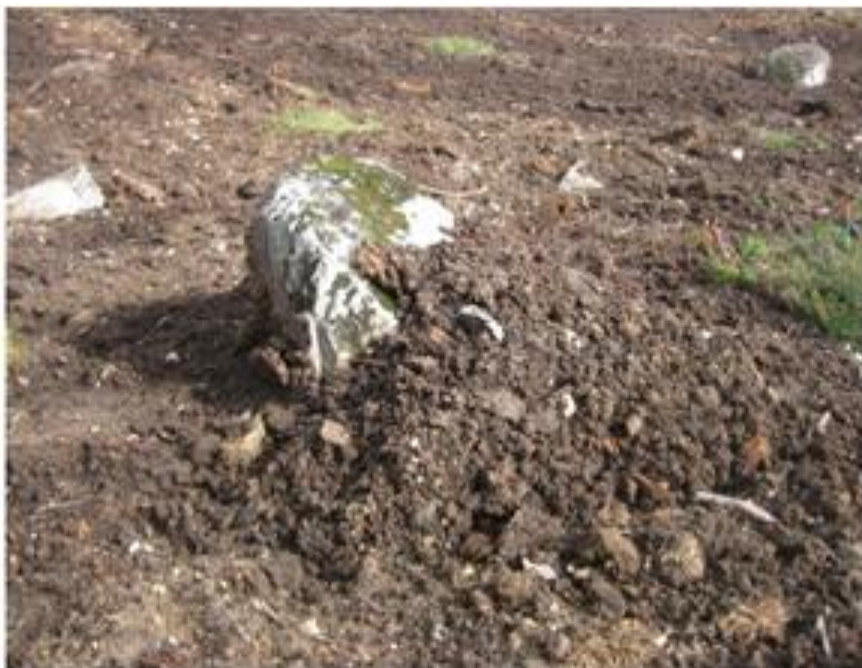
Figur 3-1: Eksempel på stein som er plassert i riktig dybde med den patinerte overflaten opp. Hentet fra: istandsettingsplanen for Songa og Trolldalen. Foto: Per Anker Pedersen

- Ved istandsetting skal steinene plasseres litt ned i toppmassene for å unngå at det ser ut som at steinene bare er lagt på toppen se Figur 3-1.

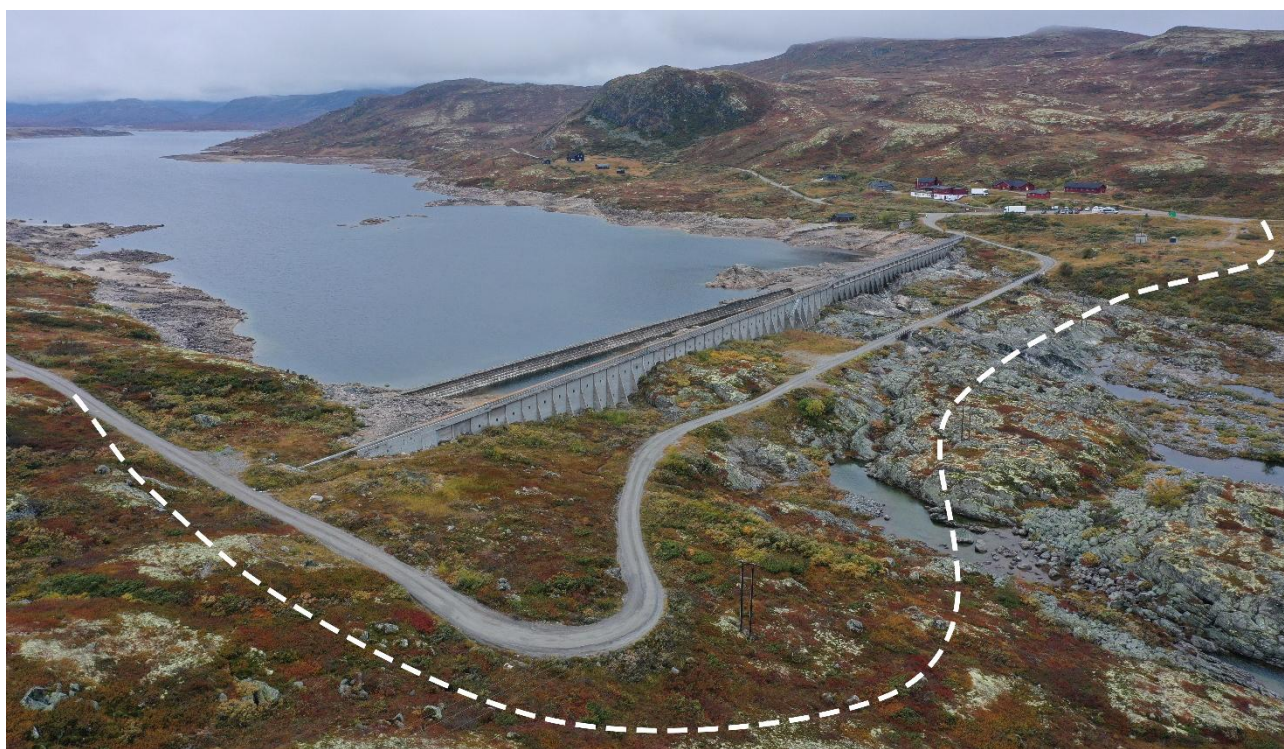
Figur 3-11. Omtrentlig trasé for omlegging av Kalhovdvegen i anleggsfasen.

Kalhovdvegen legges om midlertidig i anleggsfasen, og vil gå øst for eksisterende veitrasé (se omtrentlig plassering i figur 3-11). Med denne veien vil det være mulig for 3. person å ta seg forbi anleggsområdet. Veien anlegges ved at det legges ut steinmasser. Der veien krysser eksisterende vannstrenger blir det anlagt stikkrenner for å hindre at vannet graver i massene. Ved kryssing av eksisterende tappekanal vil det anlegges en midlertidig bro. Endelig veitrasé tilpasses på stedet. Før veien etableres skal tilgjengelige toppmasser på det aktuelle området skaves av og legges på mellomlager, evt. i ranger langs traseen. Ved anleggsslutt tilbakeføres veien ved at tilførte masser fjernes og toppmasser legges tilbake på berørt område.

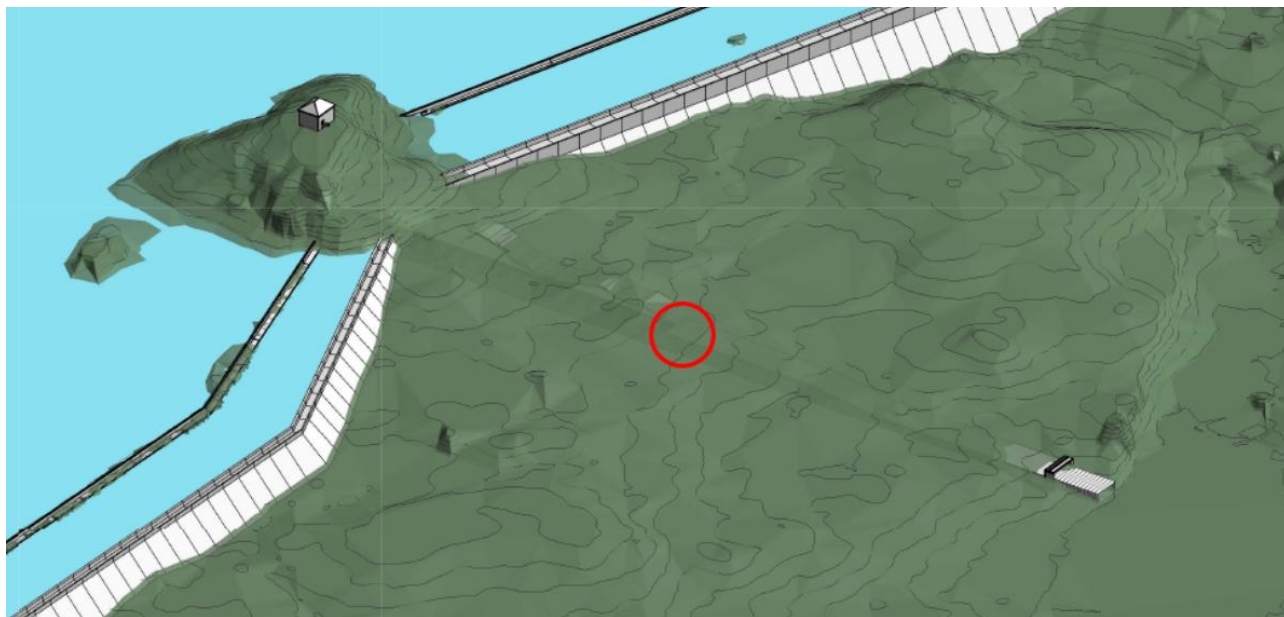
Figur 3-21. Modellbilde av lukehus og tappetunnel (utløp er synlig til høyre i bildet). Overgang fra tunnel til kulvert er markert med rød sirkel.

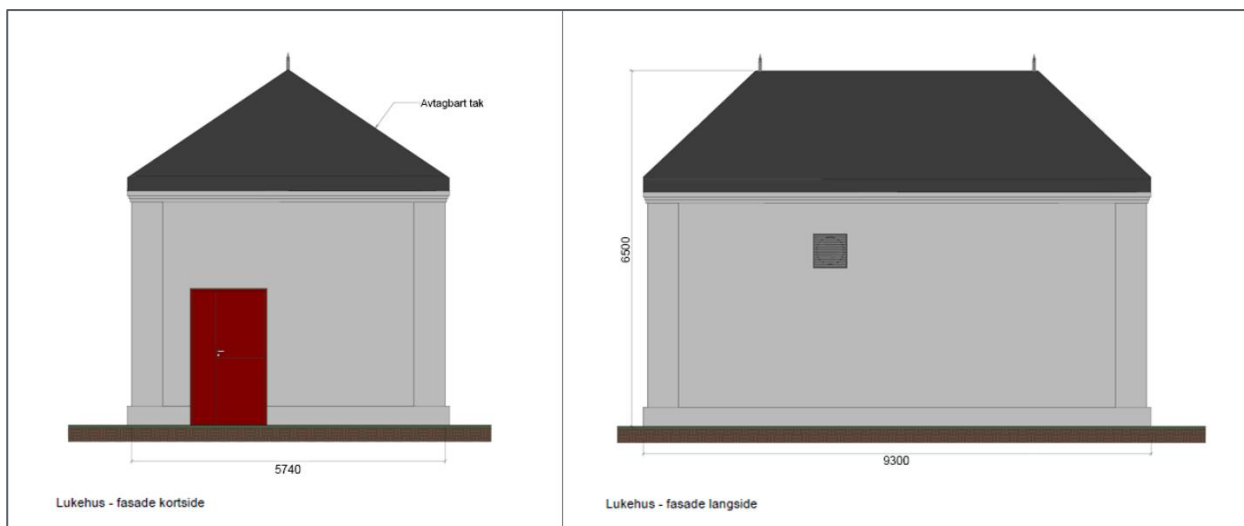
Figur 3-23. Snitt som viser lukehusets fasade. Kortsiden (t.v.) og langside (t.h.).

Huset vil ha samme utforming som lukehusene ved Kalhovd og Grotte (se beskrivelse i kap. 2.3). I tilknytning til lukehuset blir det etablert plass til parkering av biler og oppstillingsplass for mobilkran til evt. fremtidig utheising av luker. Lukehuset vil bli ca. 6,5 m høyt og vil ha en grunnflate på ca. 9,0 m x 5,0 m.

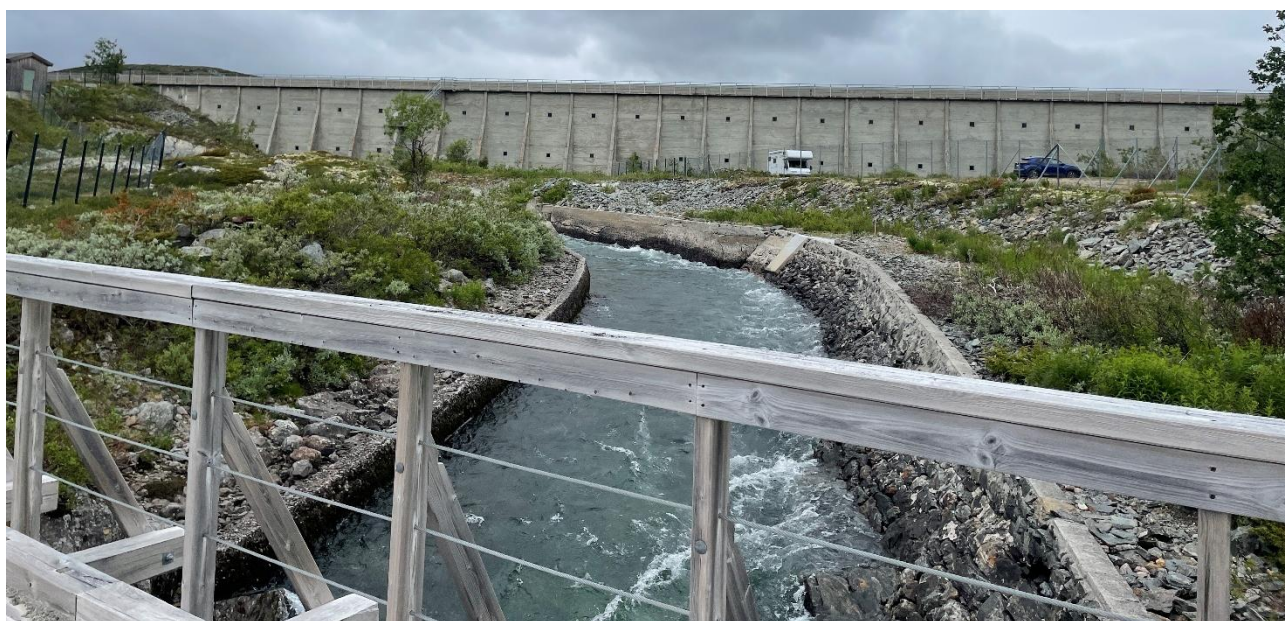
Figur 3-26. Eksisterende tappekanal sett fra bro. Strengen I i bakgrunnen. Skråningen inn mot tappekanalen (til høyre i bildet) slakes ut og tildekkes med toppmasser.

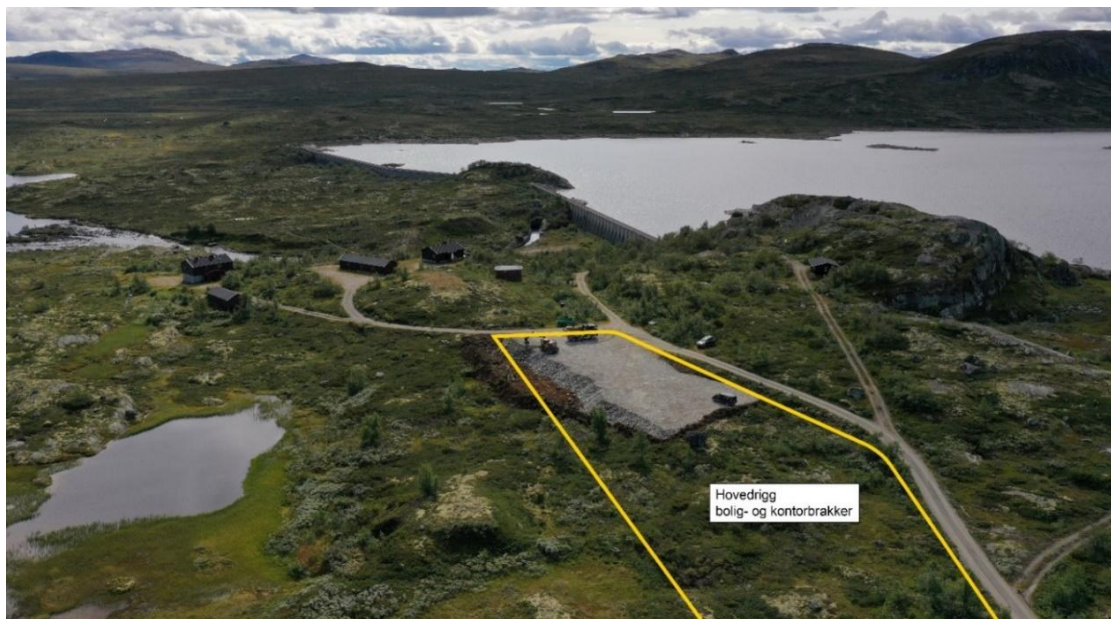
Figur 3-27. Område for hovedrigg for alle damprosjektene ved Strengen. Bildet er tatt i forbindelse med opparbeidelse av riggområde for oppgradering av Kalhovdvegen.

S.R1 vil fungere som hovedriggområde for alle damprosjektene med bolig – og kontorbrakker. Arealet ligger gunstig plassert, omtrent midt mellom Kalhovd og Grotte. Deler av arealet er allerede opparbeidet som riggplass i forbindelse med oppgradering av Kalhovdvegen (se figur 3-27). For resten av arealet som er satt av vil toppmassene bli skavet av og lagt på mellomlager. Det vil bli benyttet steinmasser fra ny tappekanal på Strengen samt steinmasser fra Torpatippen til å anlegge dette riggområdet.

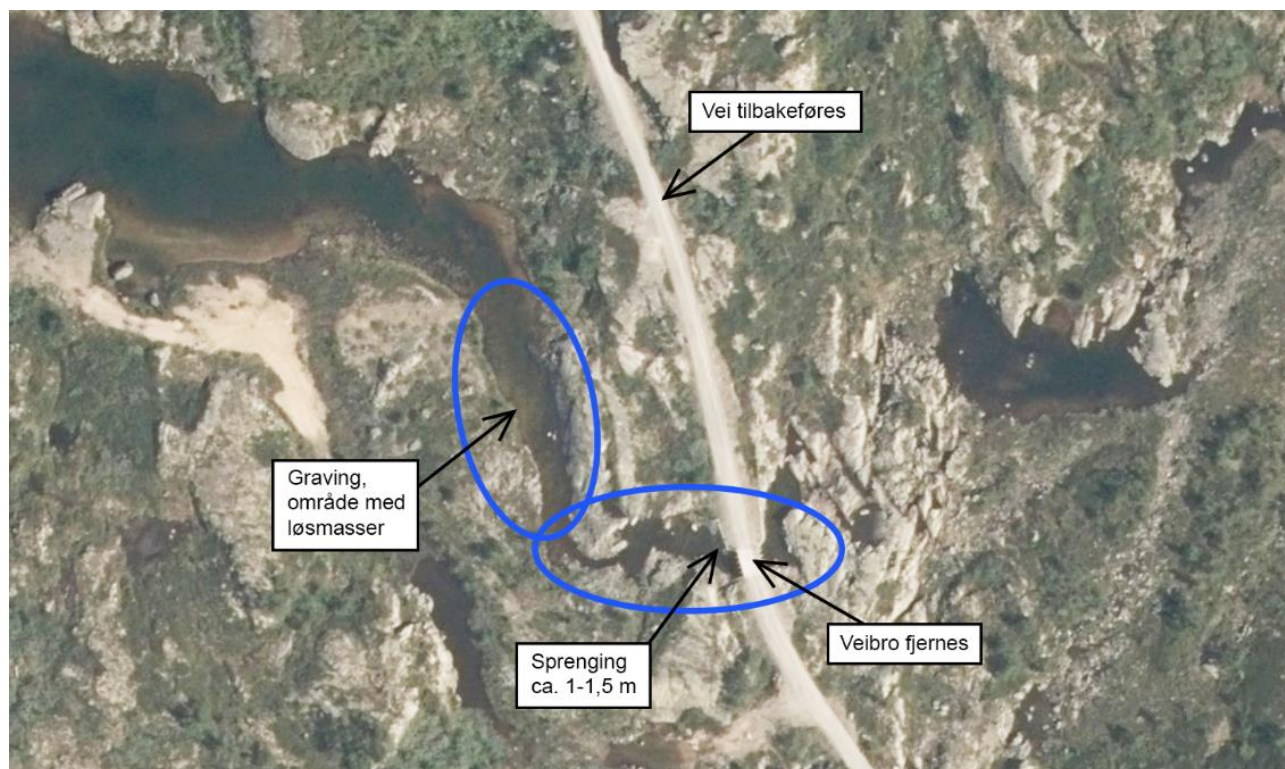
Figur 3-34. Området nedstrøms dam Grotte der det blir behov for terrengarbeider i forbindelse med kanalisering.

For å hindre høy bakvannstand mot ny dam, og lette tørrlegging av dammens nedstrøms side, er det behov for å kanalisere deler av området ned mot Gåvetjønn, som ligger øst for dammen. Vannstanden vil senkes med 1-1,5 meter, noe som også vil være fordelaktig i anleggsfasen. Det er i hovedsak i området rundt eksisterende veibro at det er behov for noe terrengarbeid, slik at nivået på bakvannet senkes (se oversiktsbilde i Figur 3-35). Det er snakk om stedvis sprenging og avgraving av løsmasser for å utvide og senke terrenget i området. Eksisterende veibroer fjernes i forbindelse med at Kalhovdvegen legges om. Det vurderes også å etablere stengsler i området der dagens broer står, for å lette tørrleggingen av dammens nedstrøms side.

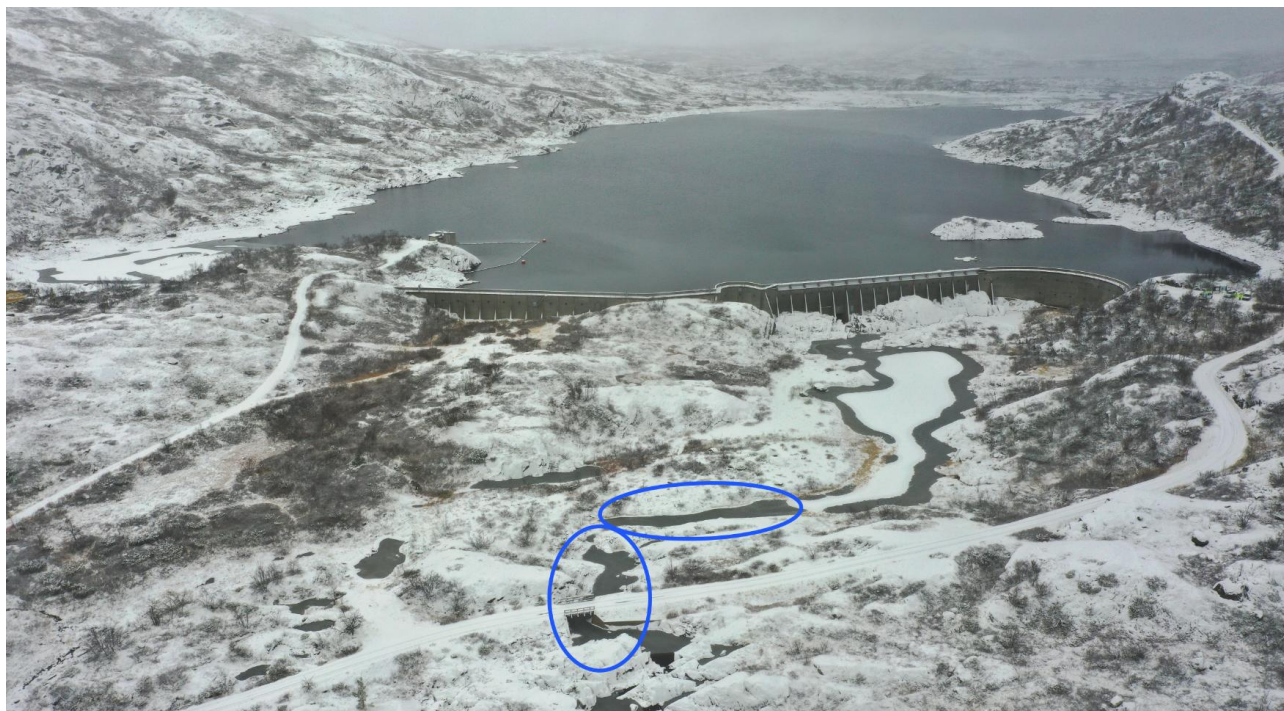
Figur 3-35. Oversiktsbilde av området nedstrøms dam Grotte.

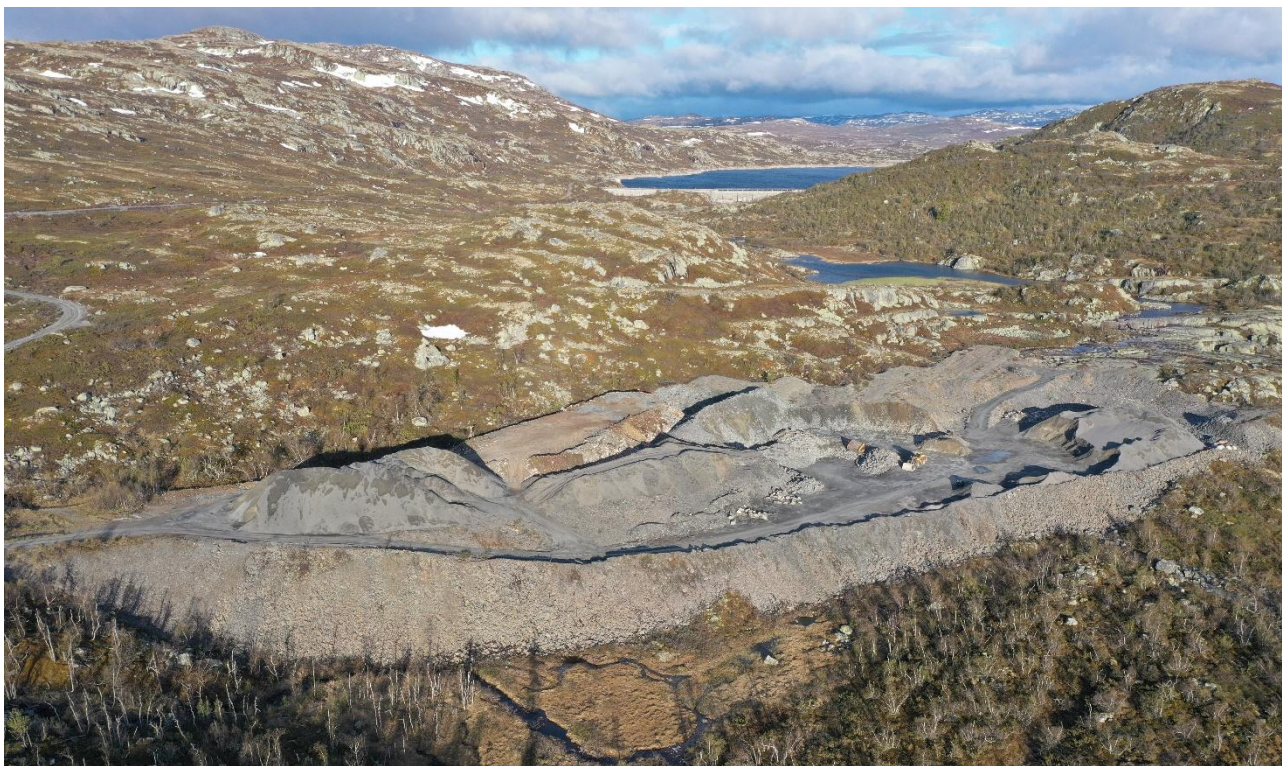
Figur 3-36. Situasjon ved Torpatippen per mai 2025.

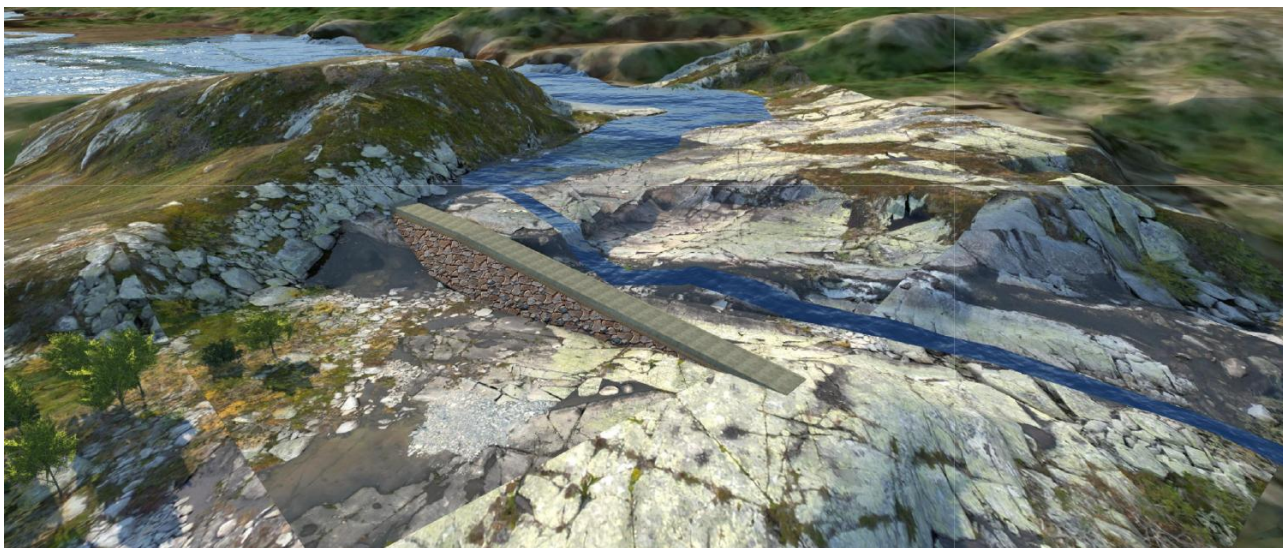
Figur 3-40. Illustrasjon av ledevegg med normal vannføring.

For å hindre at flom fører til erosjon og utvasking fra Torpatippen i anleggsfasen vil det etableres en midlertidig ledevegg rett vest for tippen. Ledevæggen vil utføres som kombinert fylling og en betongkappe på overflaten. Høyden på veggen vil være ca. 1,6 m på det høyeste. Ved anleggsslutt vil ledeveggen fjernes.

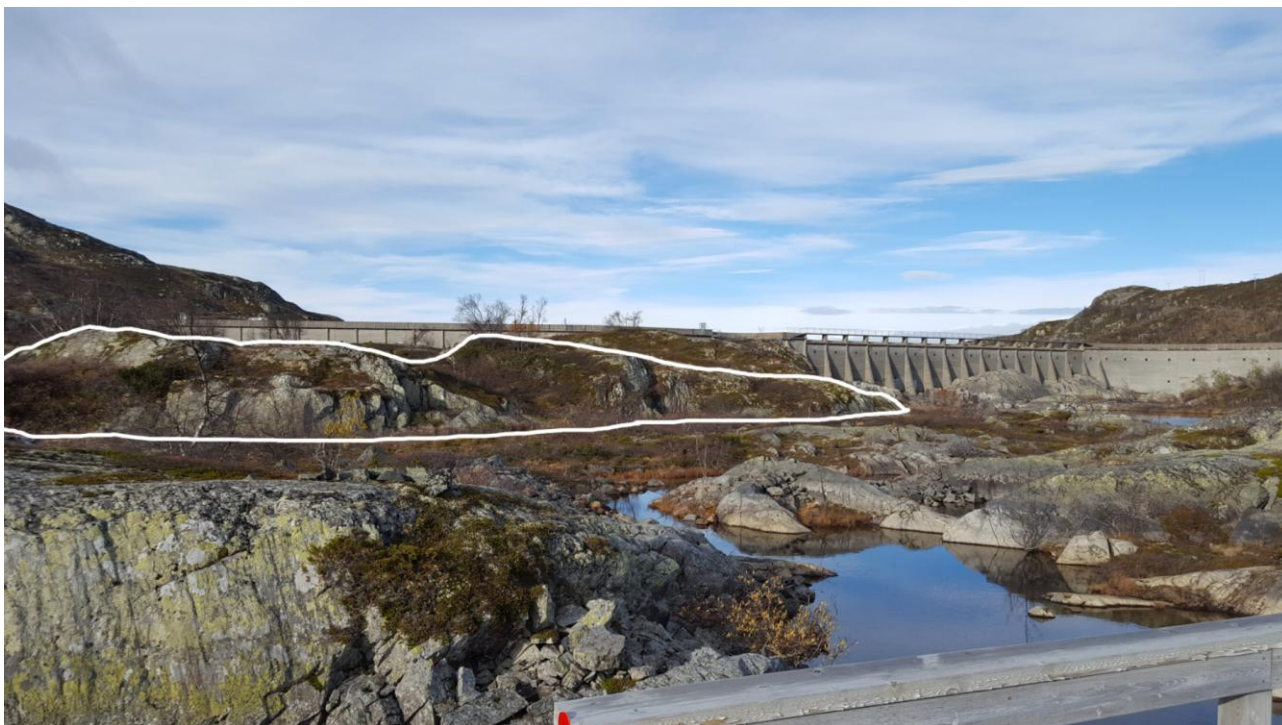
Figur 3-41. Området nedstrøms dam Grotte der det etableres riggområde. Terrengform som bevares gjennom anleggsperioden er markert med hvit linje. Riggområdet anlegges rundt denne.

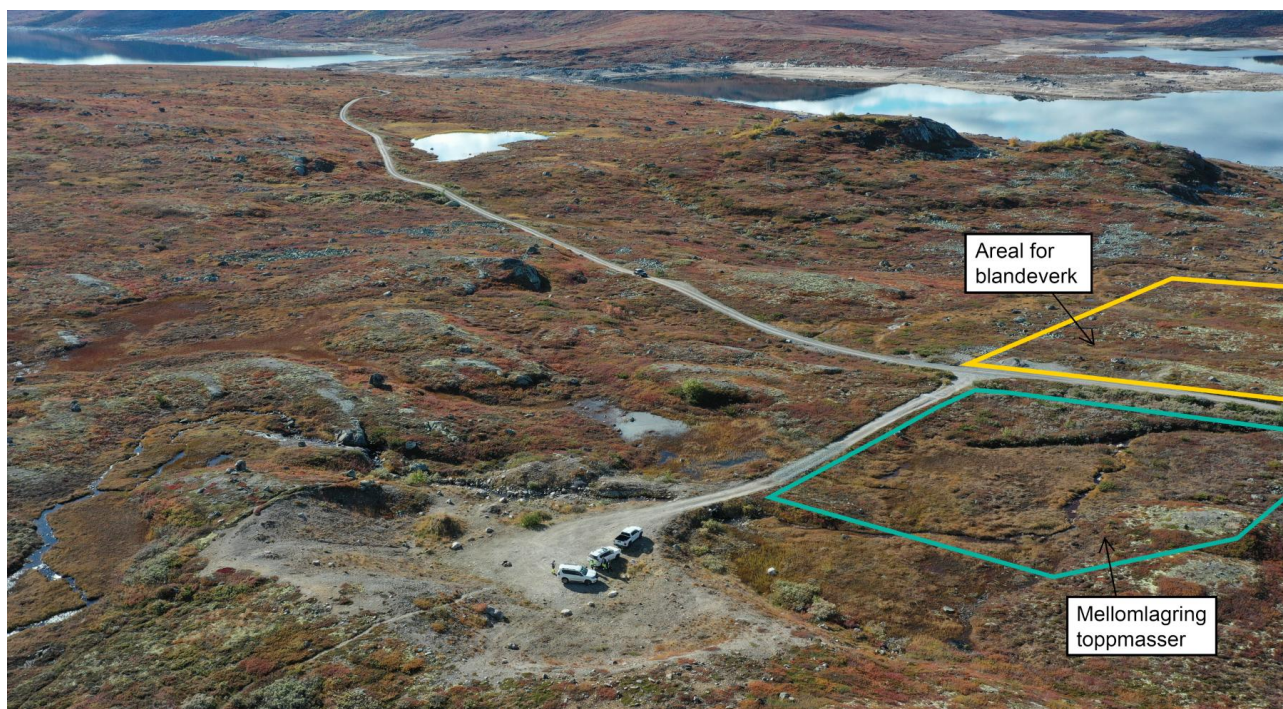
Figur 3-44. Område ved gammelt sandtak der det vil etableres blandeverk i anleggsperioden. Omtrentlig arealbruk er antydnet på bildet.

Områdene på begge sider av sandtaket består av fuktig terreng med flere bekkestrenger som renner på kryss og tvers. For å unngå de mest fuktige partiene er det planlagt å benytte området på vestsiden av Kalhovdvegen, på motsatt side av sandtaket, til å anlegge blandeverket. Her er underlaget noe tørrere. Det er avsatt et mellomlagringsområde langs veien inn til sandtaket. Toppmasser som skaves av innenfor arealet for blandeverk kan mellomlagres her. Mellomlagring av masser er planlagt slik at man unngår å legge

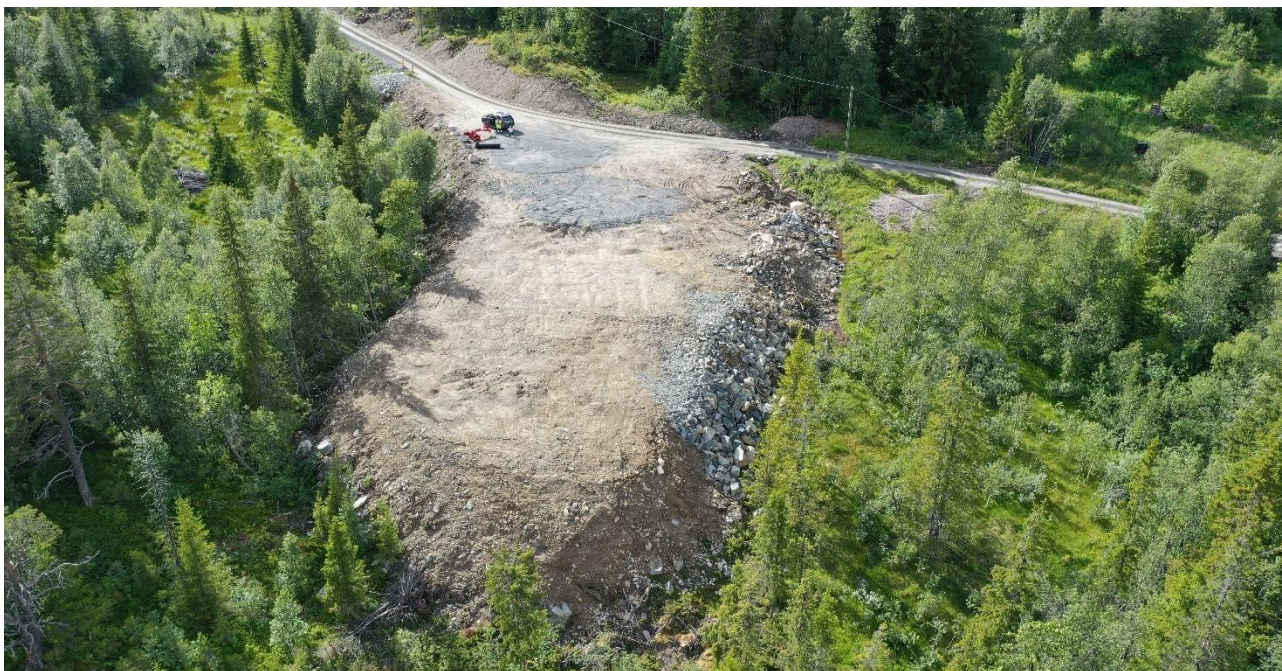
Figur 3-46: Steinsbøle deponi ble opparbeidet som en flate under utbedringen av Kalhovdveien.

Det etableres et lager for utstyr og materiell på det etablerte deponiet ved Steinsbøle. Deponiet ble etablert under utbedringen av Kalhovdvegen og er utformet som en flate. Deponiet ble ikke istandsatt under utbedringen av Kalhovdveien i påvente av at det skulle brukes under damarbeidene. Store deler av deponiet skal tilbakeføres, mens deler av det skal etableres som parkeringsplass. Ved sluttarrondring bør den delen av deponiflaten som ikke skal benyttes til parkering formes slik at flaten brytes opp og fremstår mer ujevn og naturlig.

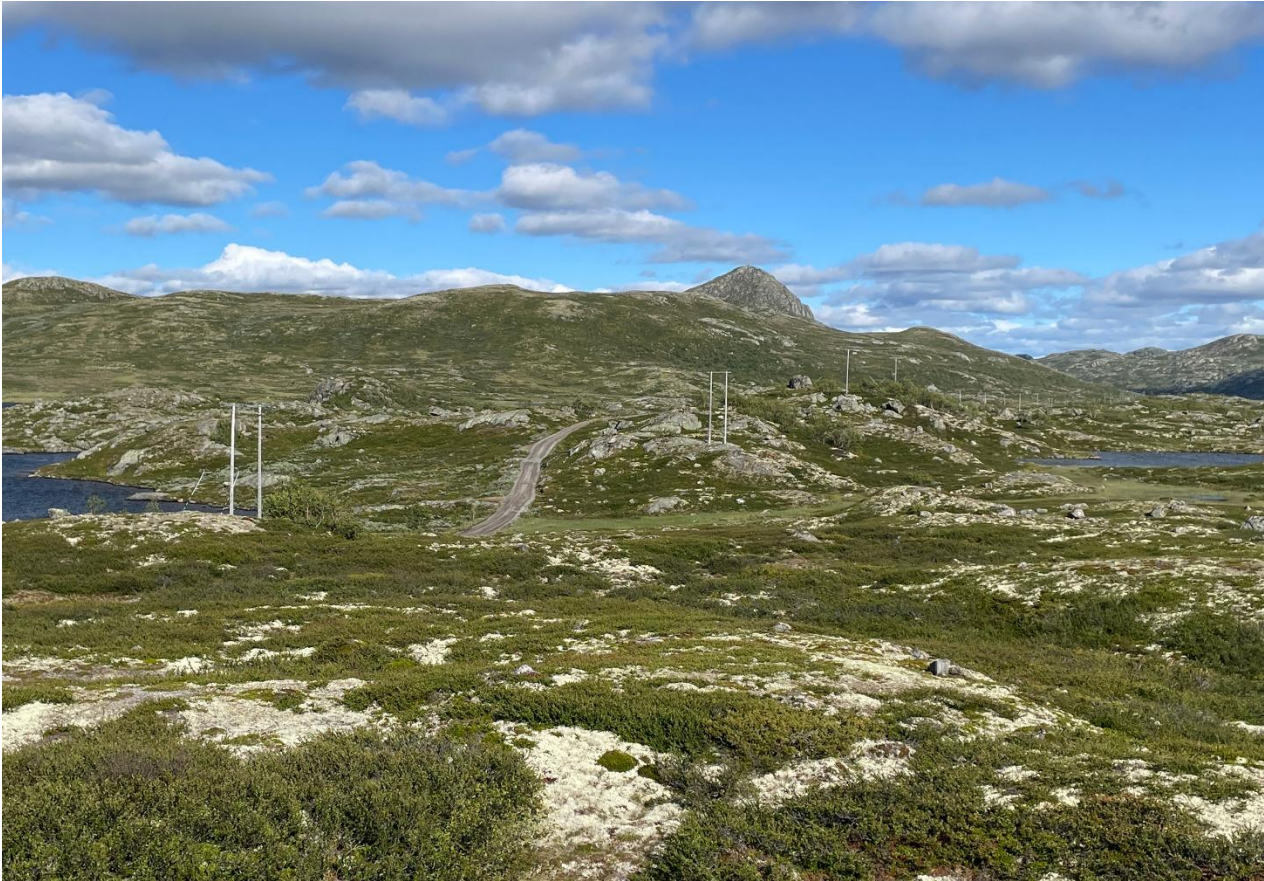
Figur 3-47. Eksisterende kraftledning langs Kalhovdvegen. Bildet er tatt i veikrysset ved adkomstvei til dammer Strengen.

Siden ledningen erstattes av en kabel i bakken vil eksisterende høyspentledning saneres på en strekning på ca. 14 km. Dette vil være positivt for landskapet, da dagens ledning i stor grad bryter med mye av det naturpregede landskapet rundt.

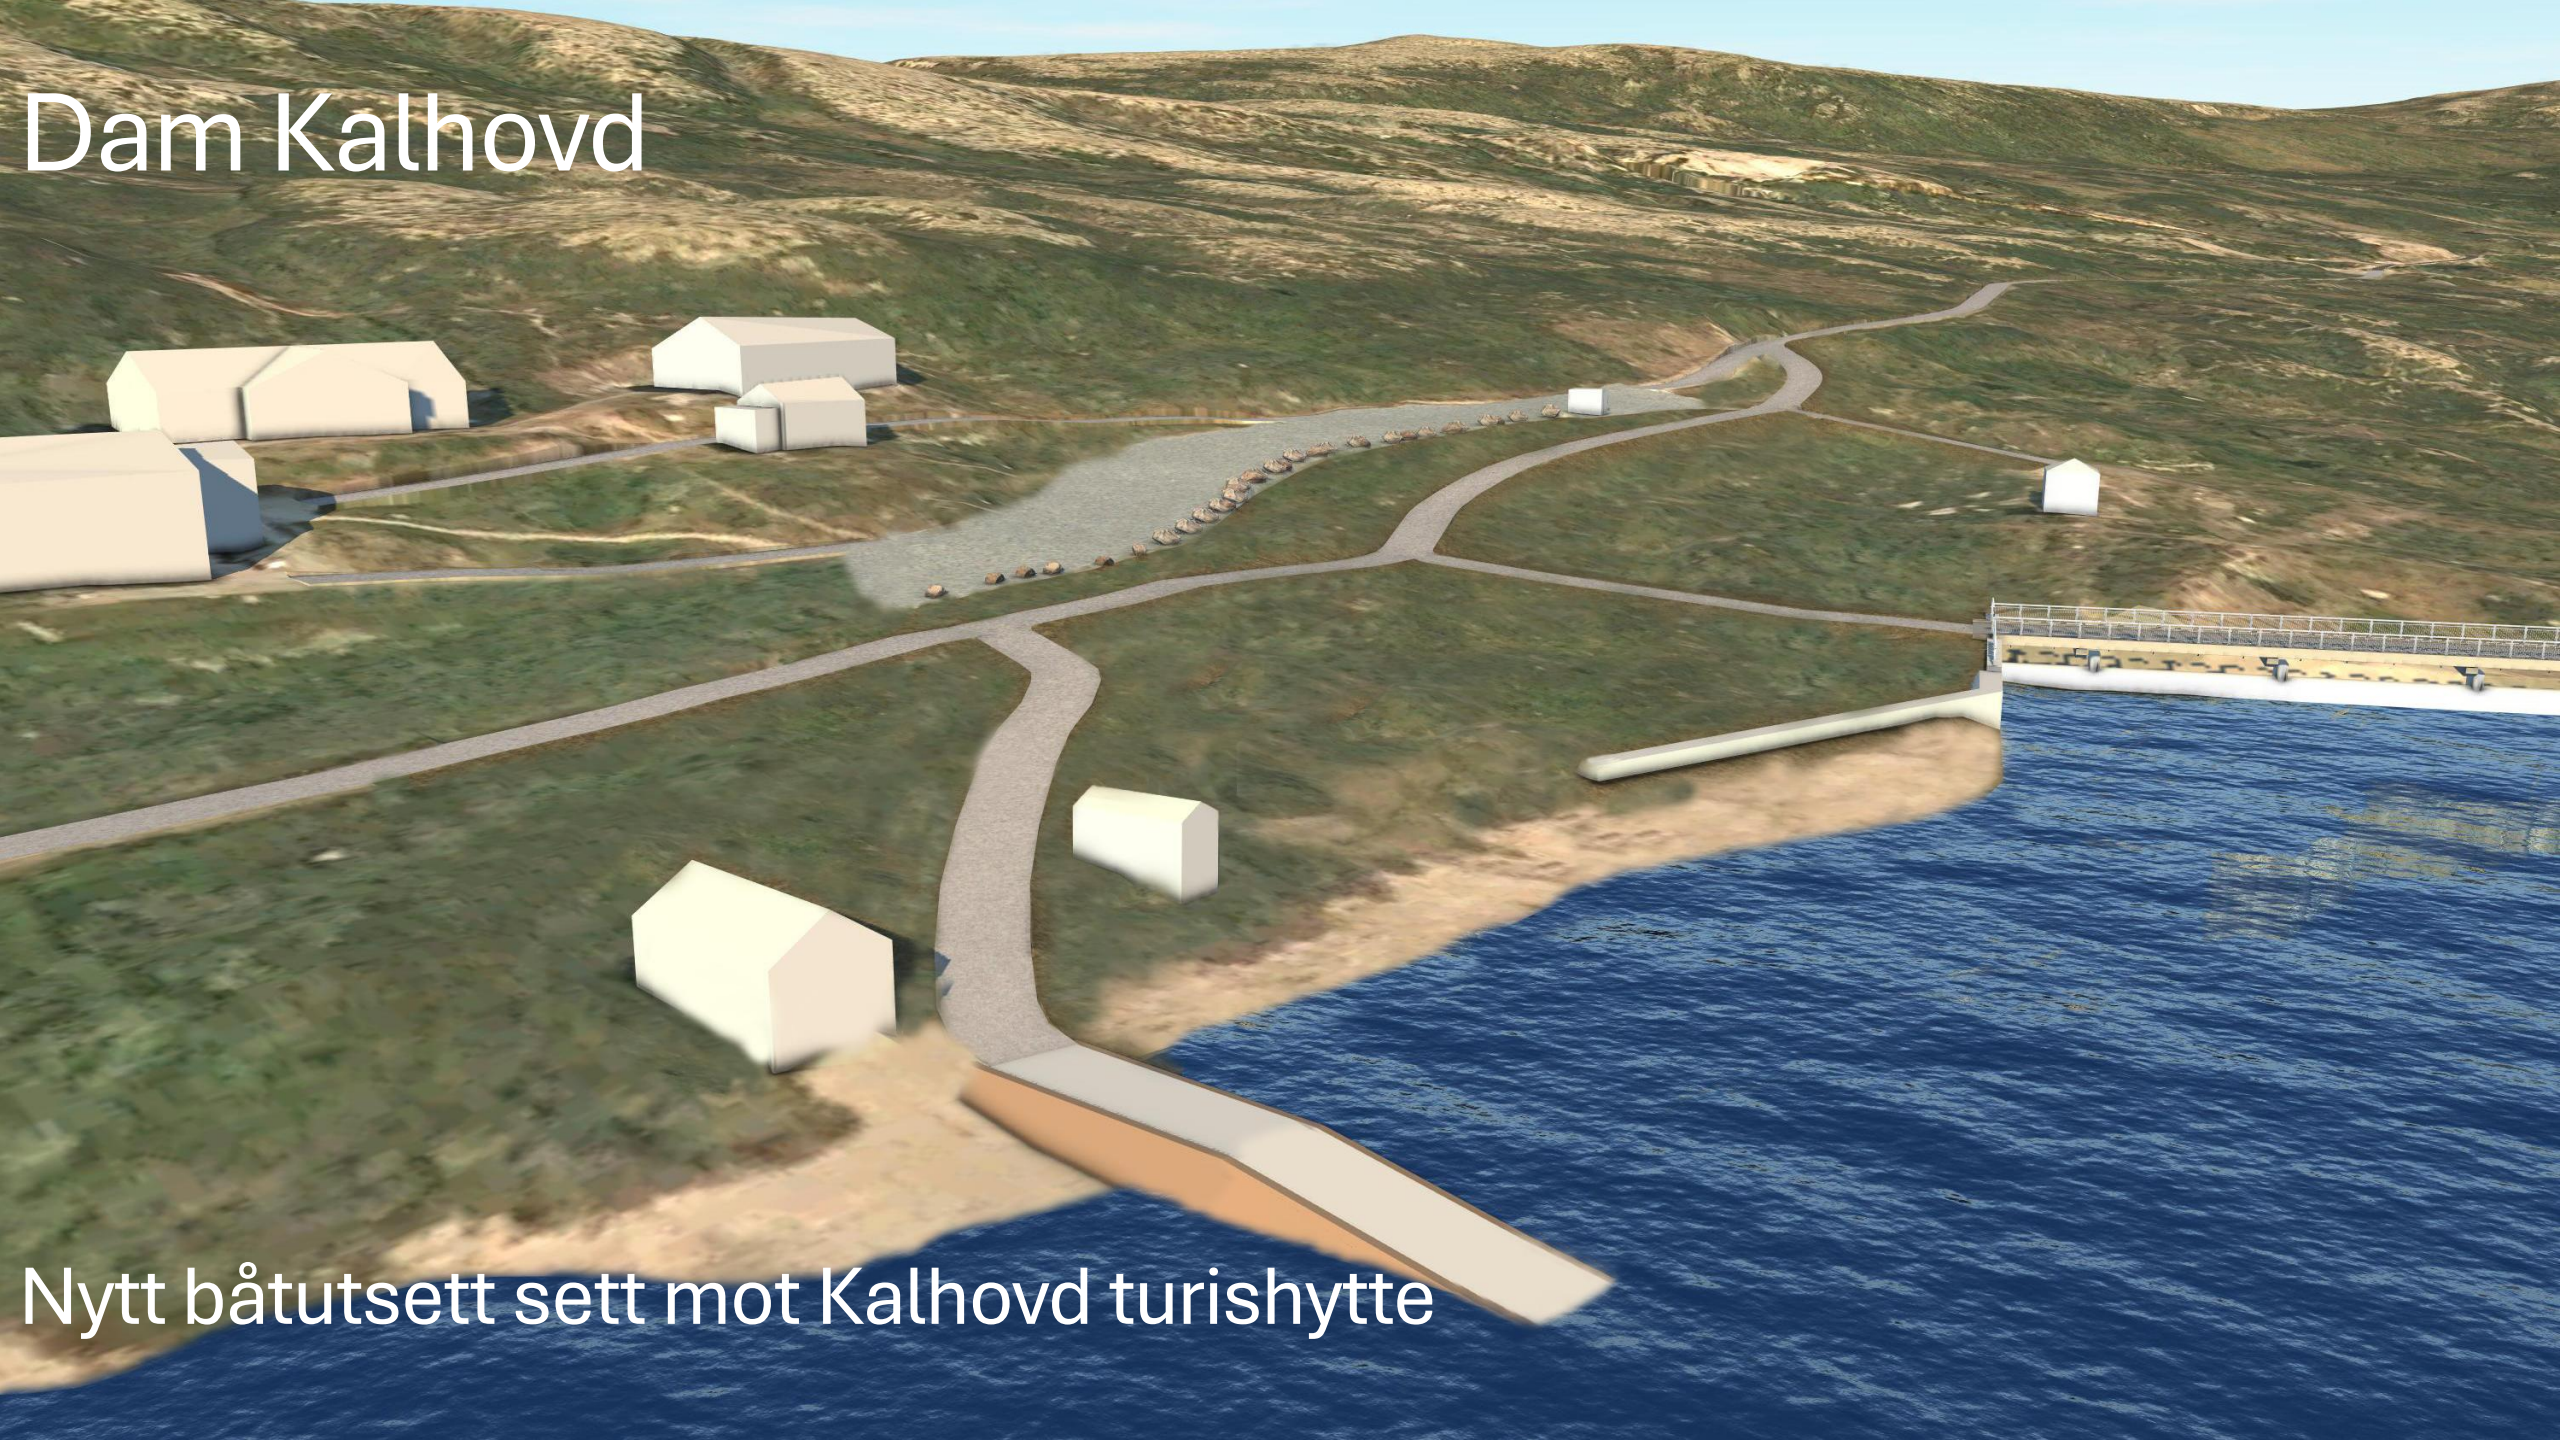
Nytt båtutsett sett mot Kalhovd turishytte
