Statkraft Energi AS

# ► Dammer Kalhovd, Strengen og Grotte

Detaljplan for miljø og landskap

Oppdragsnr.: 52402426 Dokumentnr.: F-R-L-NO-001 Versjon: E06 Dato: 2025-11-26

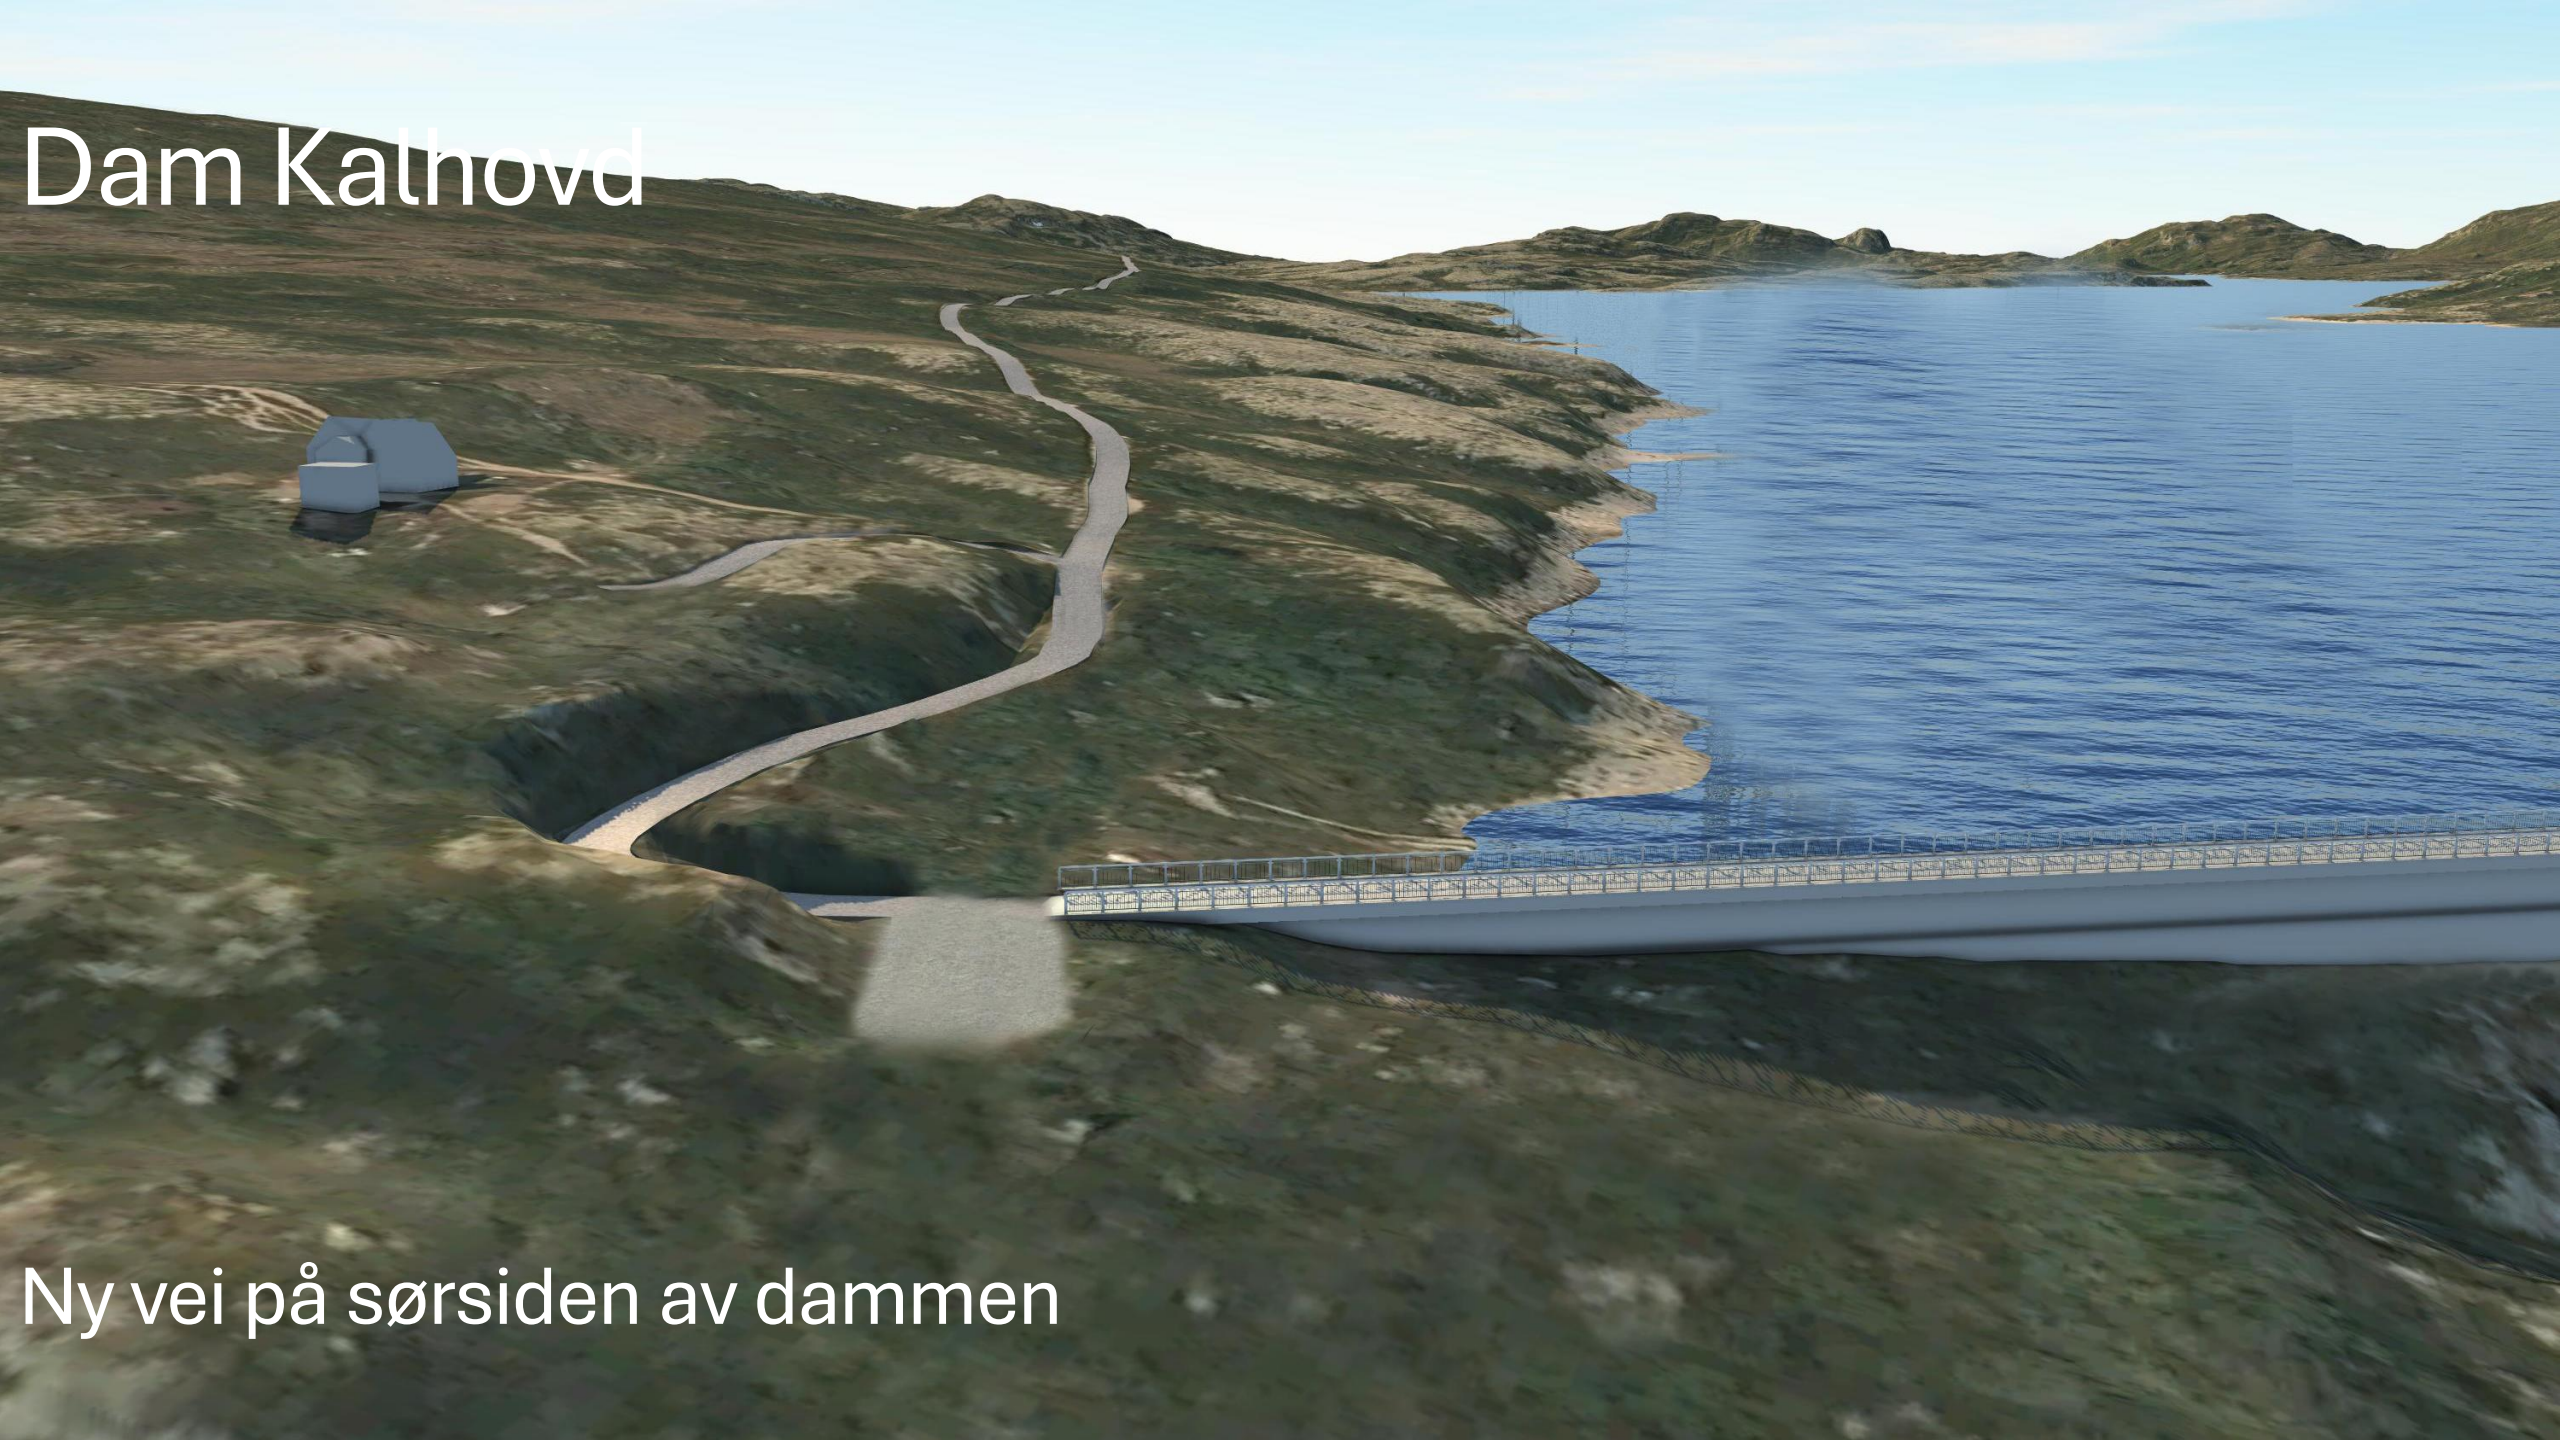
Ny vei på sørsiden av dammen

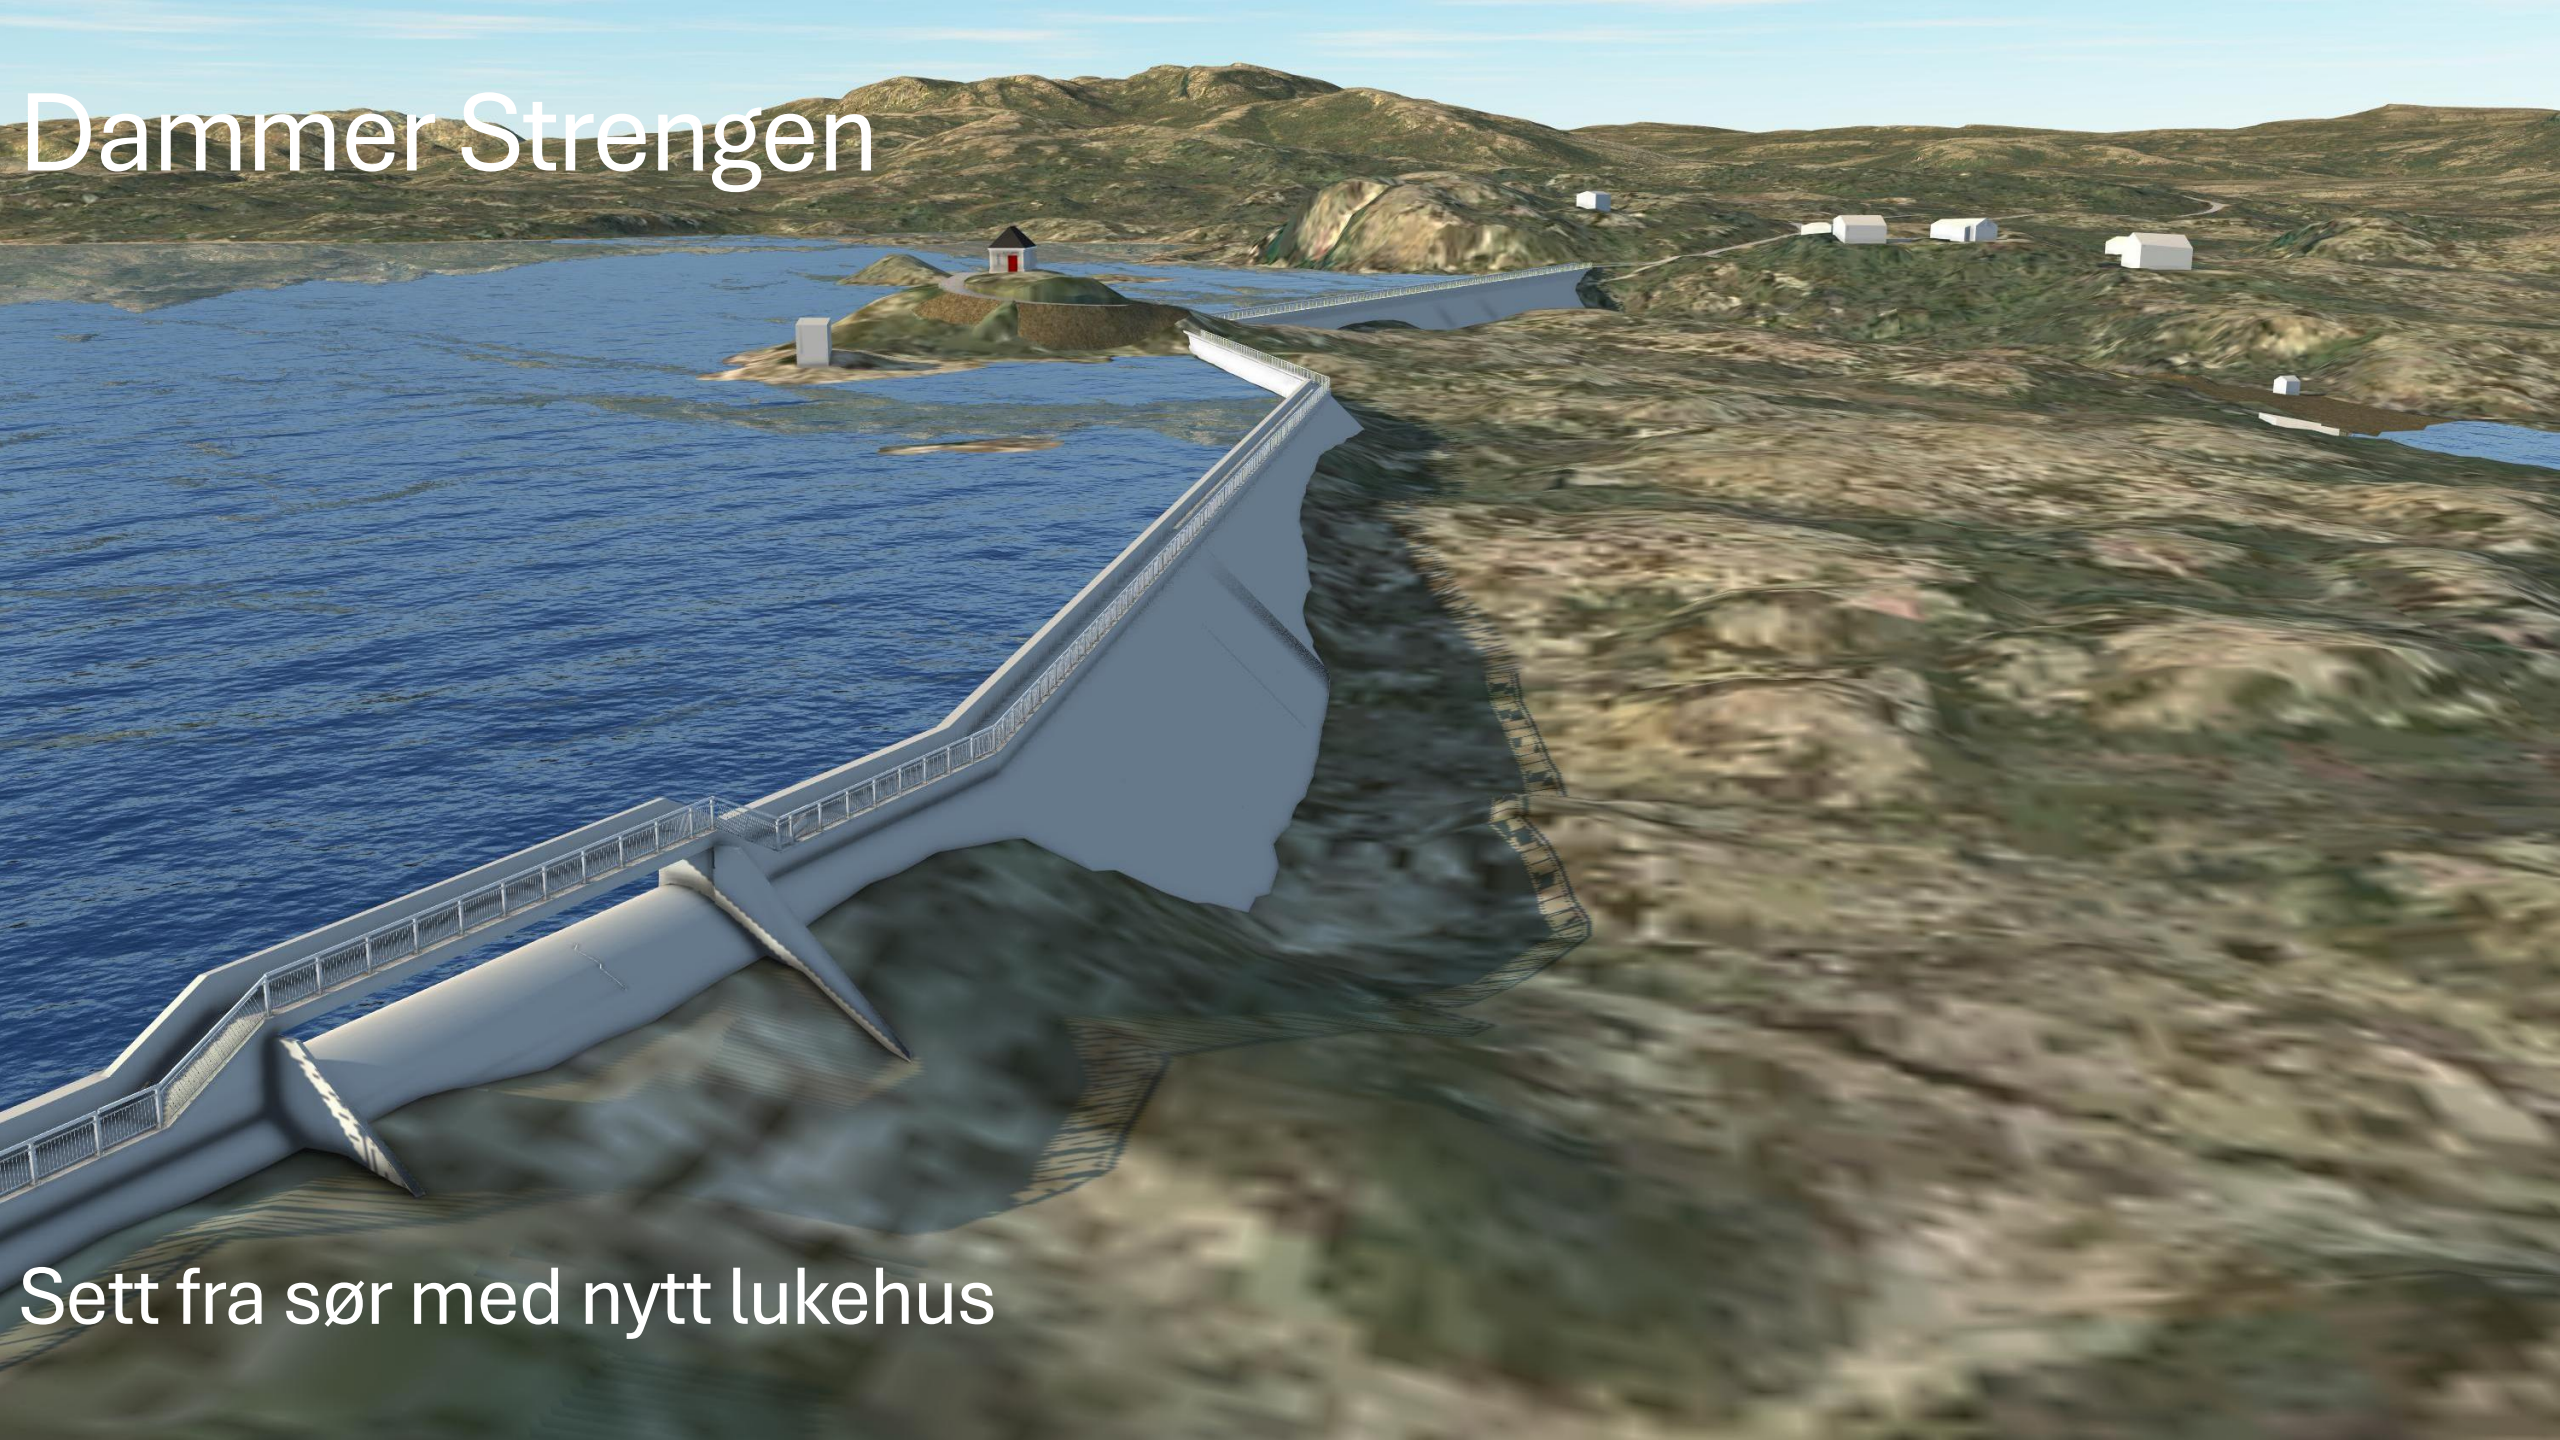
Sett fra sør med nytt lukehus

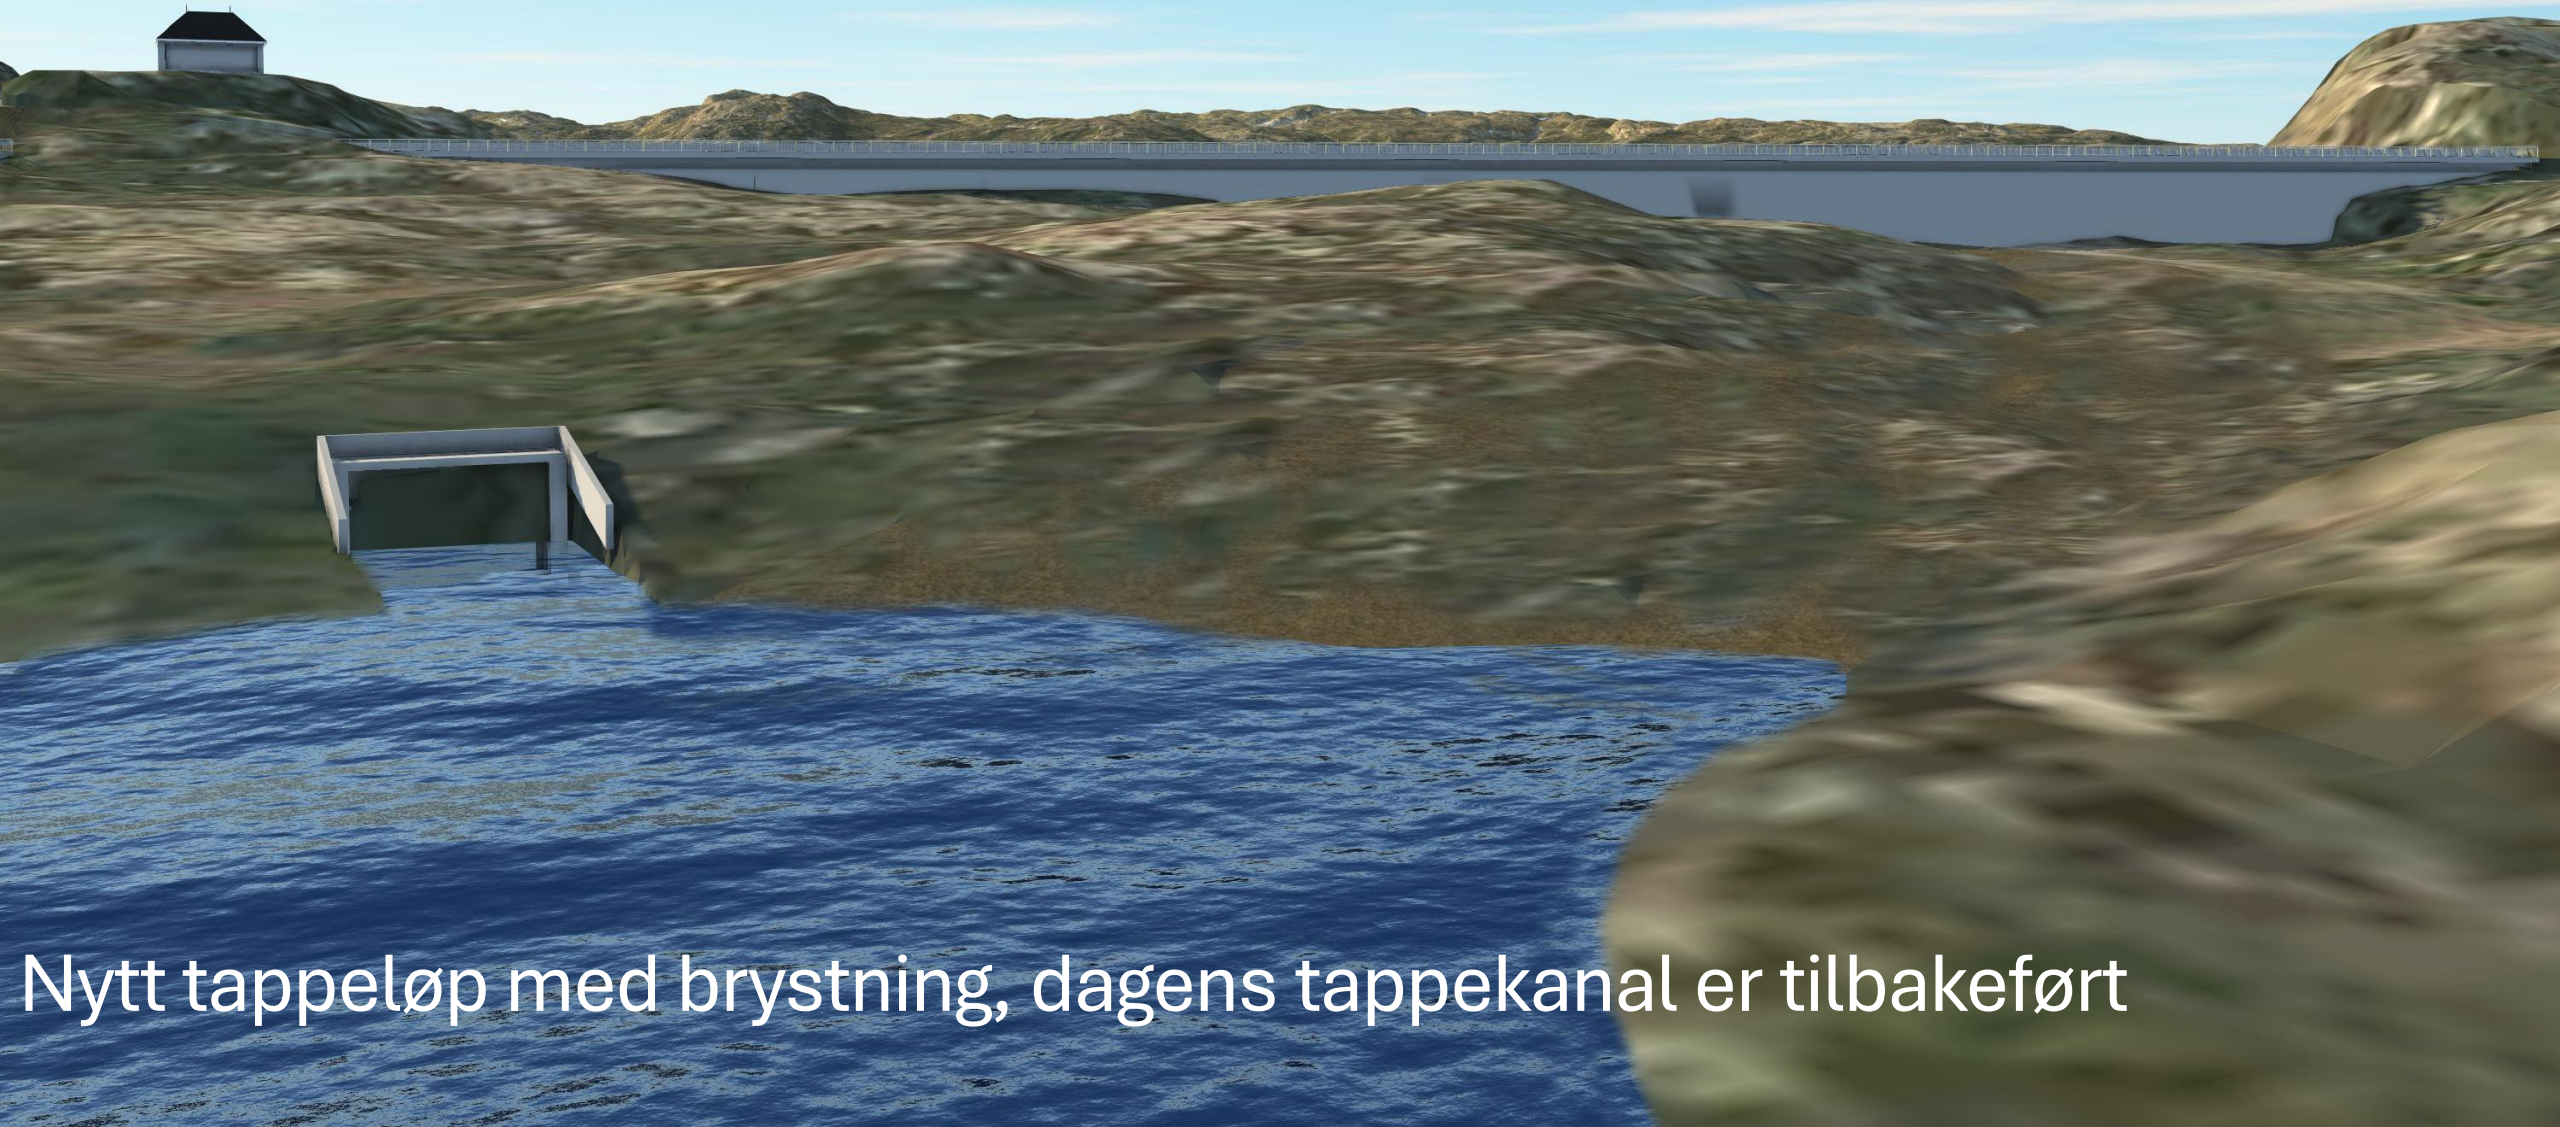
Nytt tappeløp med brystning, dagens tappekanal er tilbakeført

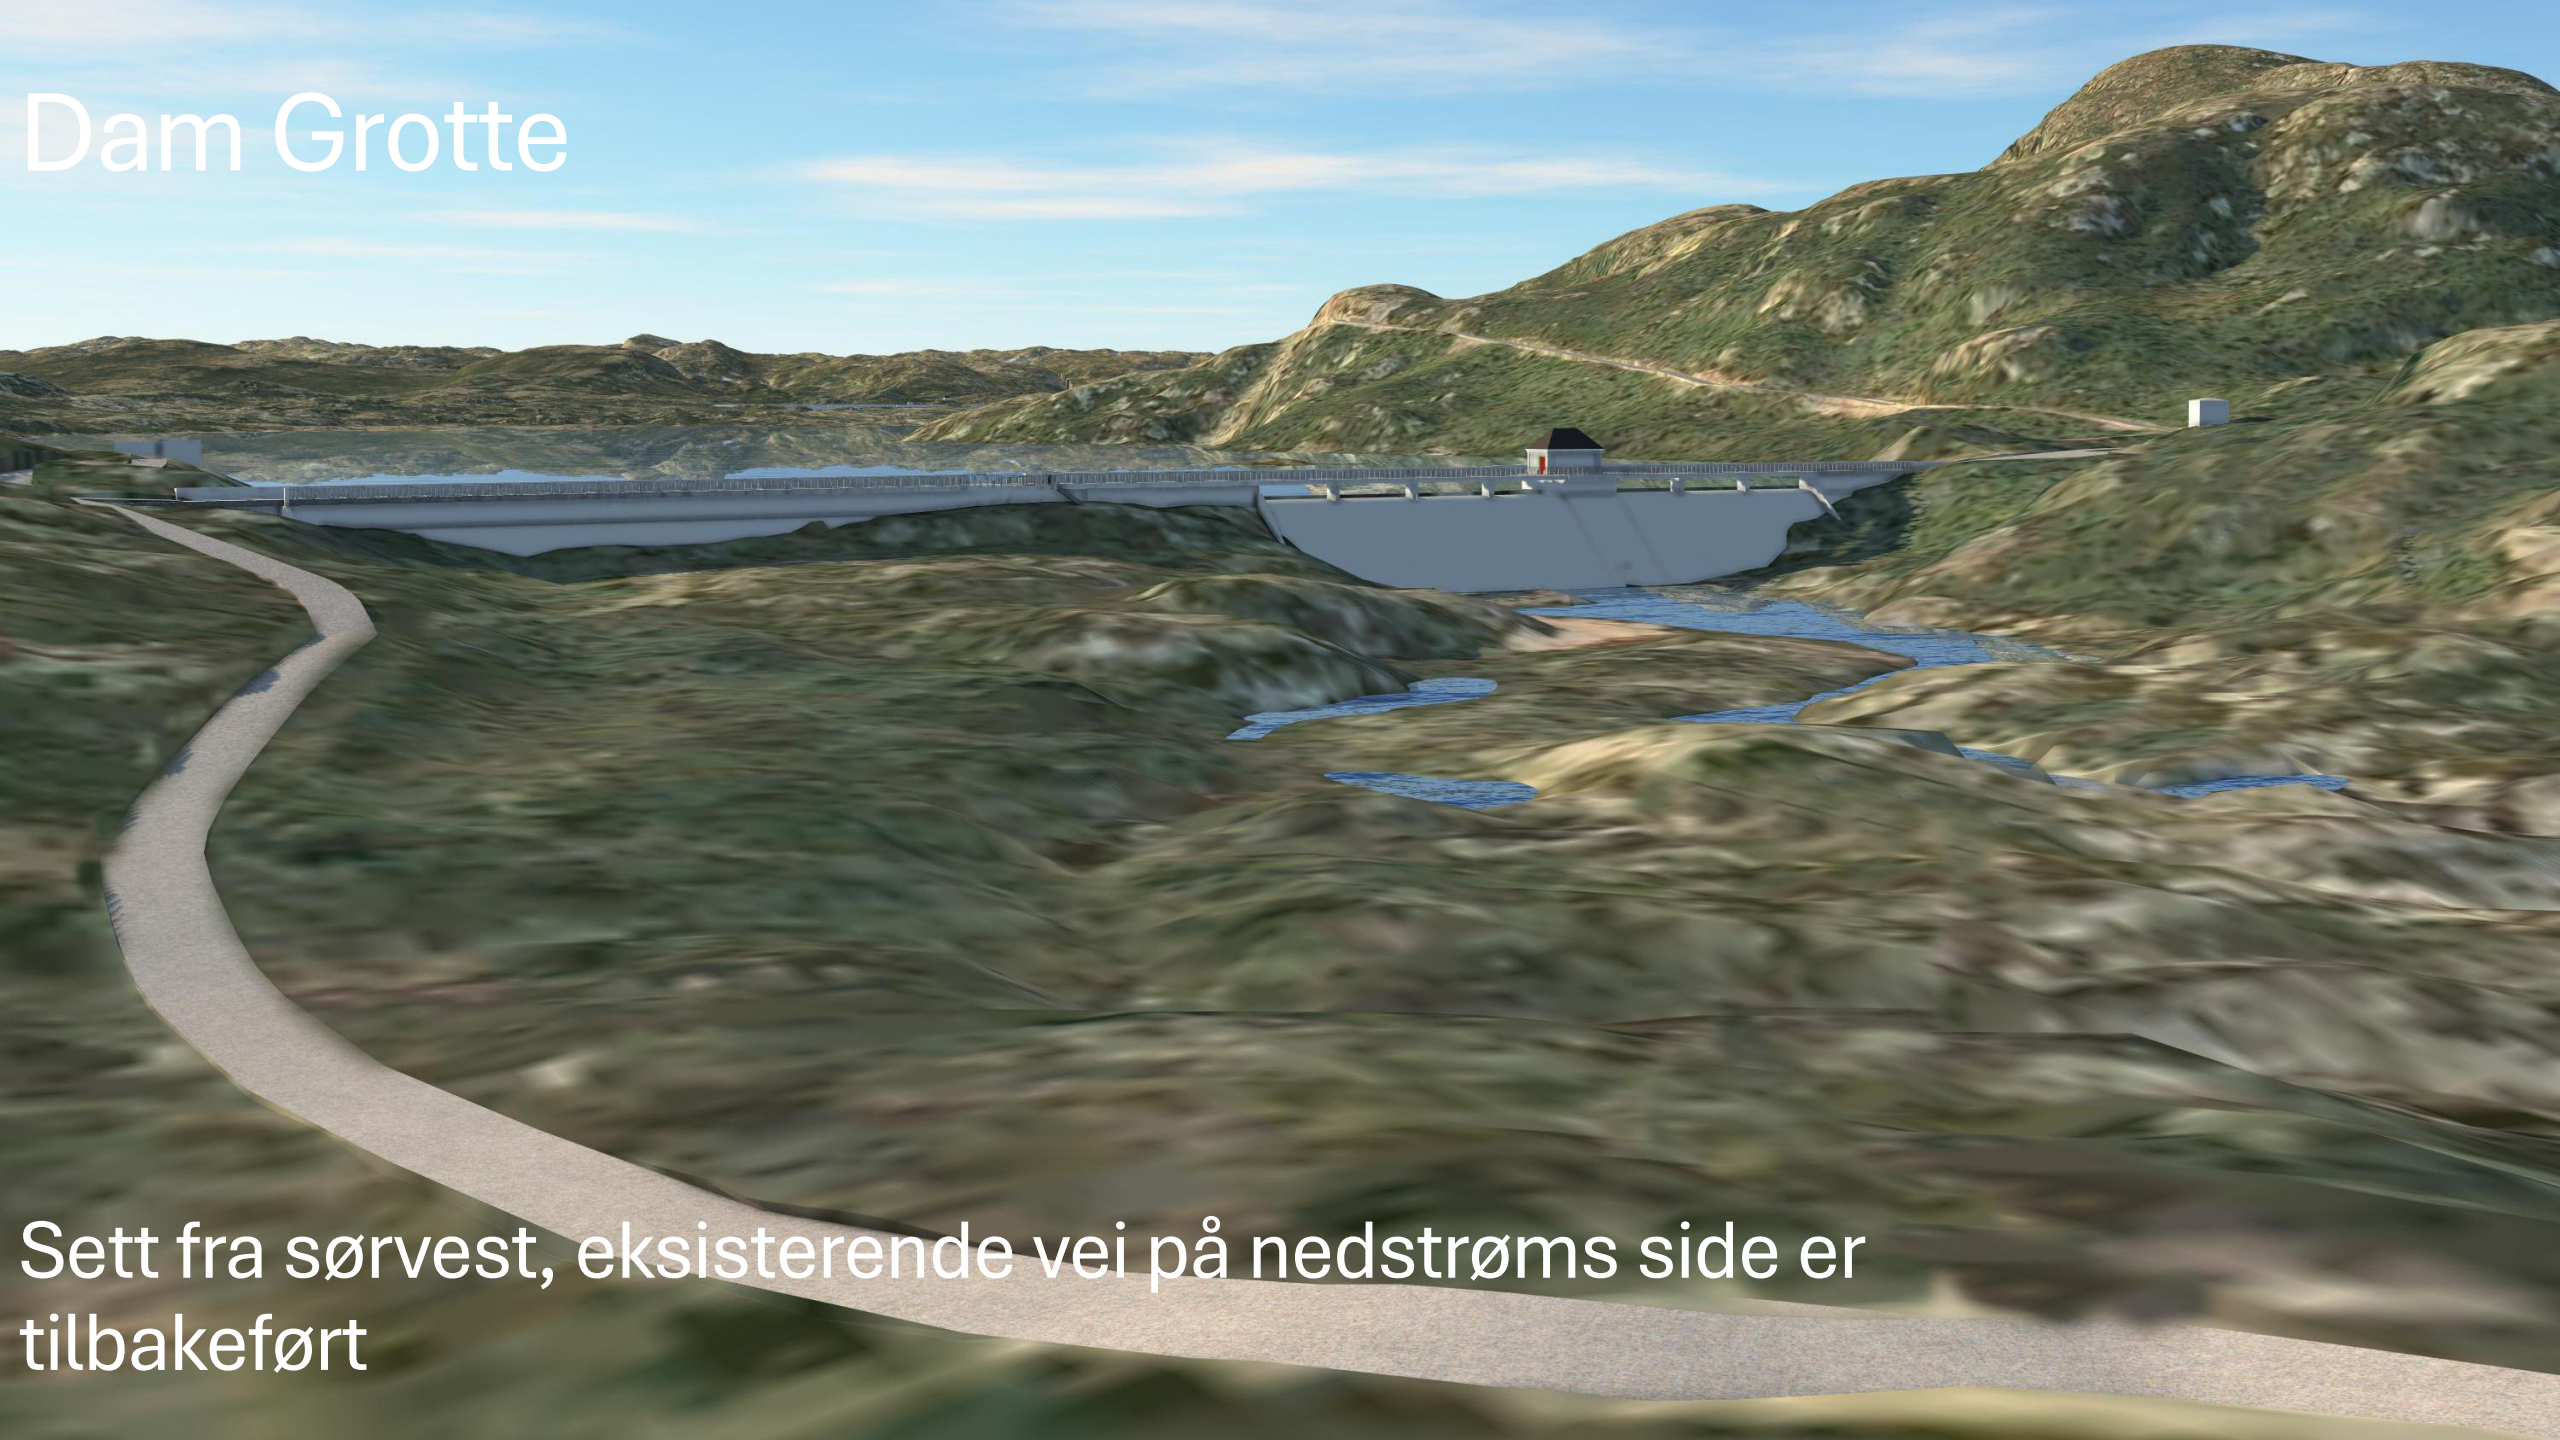
Sett fra sørvest, eksisterende vei på nedstrøms side er tilbakeført

Ettersom det etableres vei over ny dam Grotte, er det ikke lenger behov for Kalhovdvegen der den går på nedstrøms side av dammen i dag. Kalhovdvegen blir dermed lagt om permanent og eksisterende veitrasé tilbakeføres til naturlig terreng. Ved en eventuell flomsituasjon er det også mer gunstig at veien ikke ligger nedstrøms dammen, da dette kan påføre store skader på vei og broer.

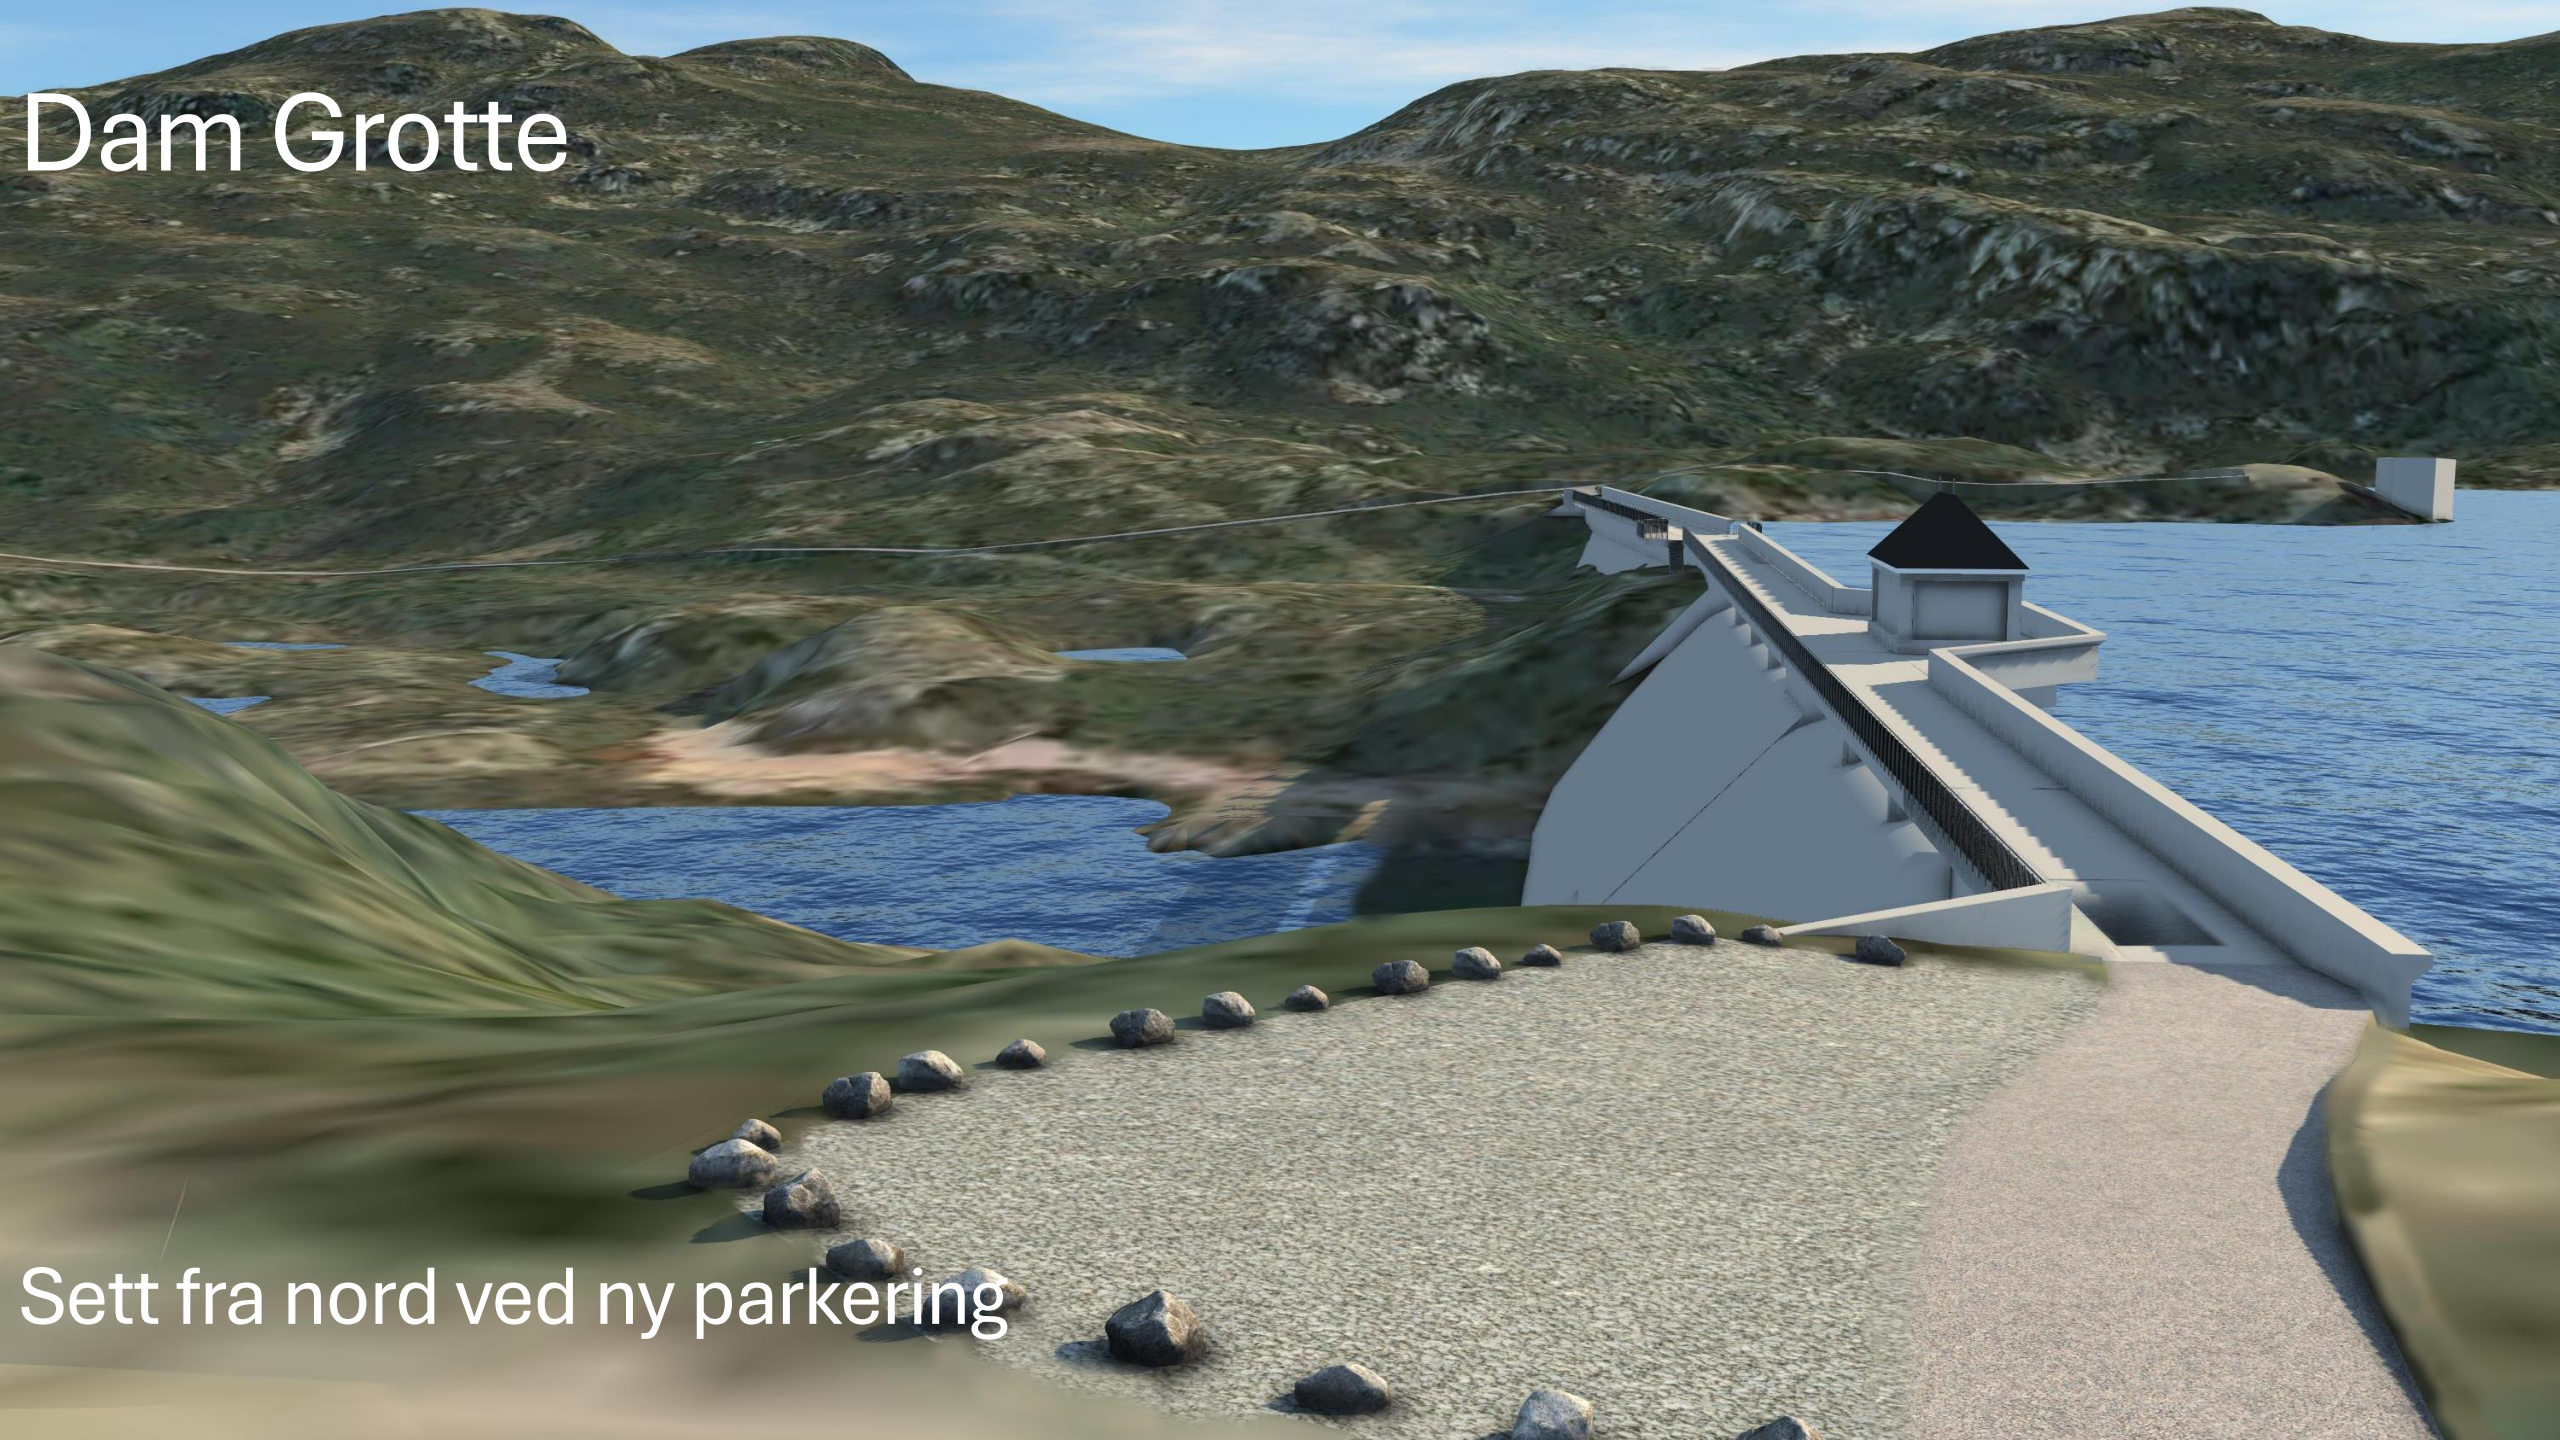
Sett fra nord ved ny parkering
