Oppdragsgiver: Bergen kommune  
Oppdragsnavn: Geoteknisk vurdering Haukås - Myrsæter  
Oppdragsnummer: 640542-01  
Utarbeidet av: Atle Dagestad  
Oppdragsleder: Atle Dagestad  
Dato: 29.03.2023  
Tilgjengelighet: Åpent

## Notat: Vurdering av risiko knyttet til kvikkleire - Haukåsmyrane og Haukåsvassdraget

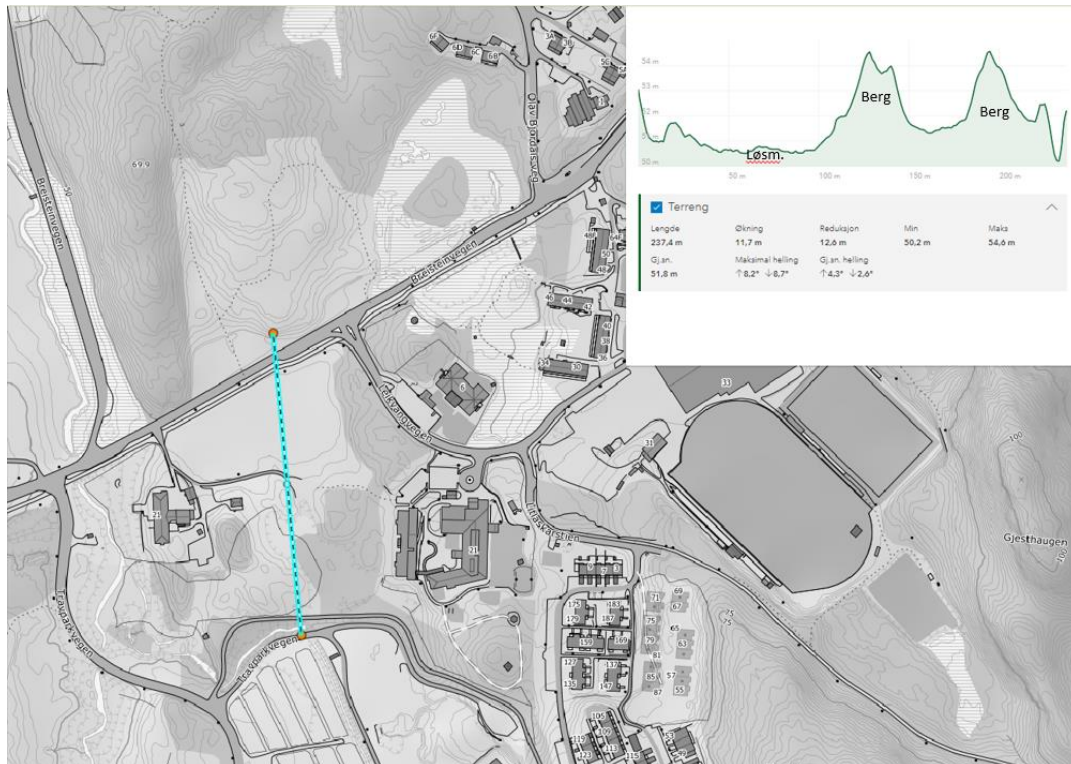
Figur 7: Terrengprofil mellom Breisteinveien og Travparkveien (kilde: Høydedata (hoydedata.no))
