NOTAT

OPPDRAAG	Detaljregulering for Landfalløya 7 i Drammen kommune	DOKUMENTKODE	10202882-RIG-NOT-03
EMNE	Geoteknisk bistand, svar på notat fra kommunen vedr. behov for tilleggsdokumentasjon	TILGJENGELIGHET	Åpen
OPPDRAAGSGIVER	Landfalløya 7 AS	OPPDRAAGSLEDER	Daniel Lennartsson
Kontaktperson	Vigbjørn Hassel Waage	SAKSBEH	Knut Espedal
KOPI	Halvorsen & Reine v/Aina Lian	ANSVARLIG ENHET	10112011 BVT Geofag

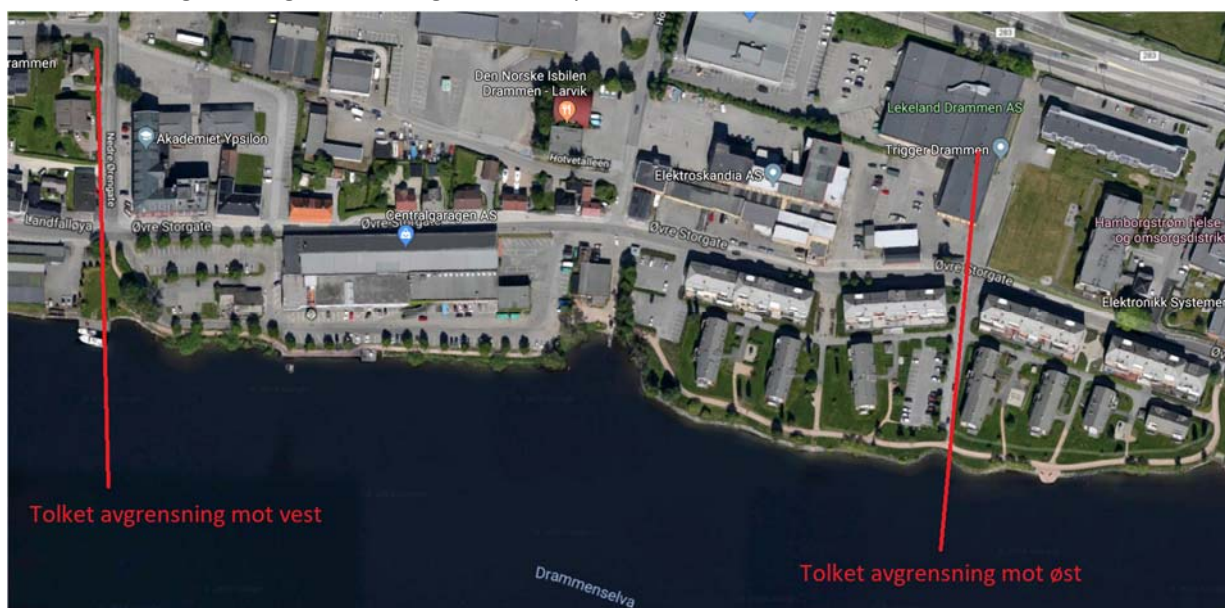
Ut fra tolkning av grunnboringene i disse to rapportene er det registrert kvikkleire i vestre del av dette området - men ikke kvikke masser i den østre delen.

Vår tolkede avgrensning mot vest og øst er vist på kartutsnittet under:
