### **Søknad om konsesjon for midlertidige tiltak i vassdrag**

Bane NOR ønsker å gjennomføre midlertidige utfyllinger i Otta i Sel kommune i Innlandet fylke ifm. stabilisering av Otta jernbanebru, og søker herved om følgende tillatelser:

## **Sammendrag**

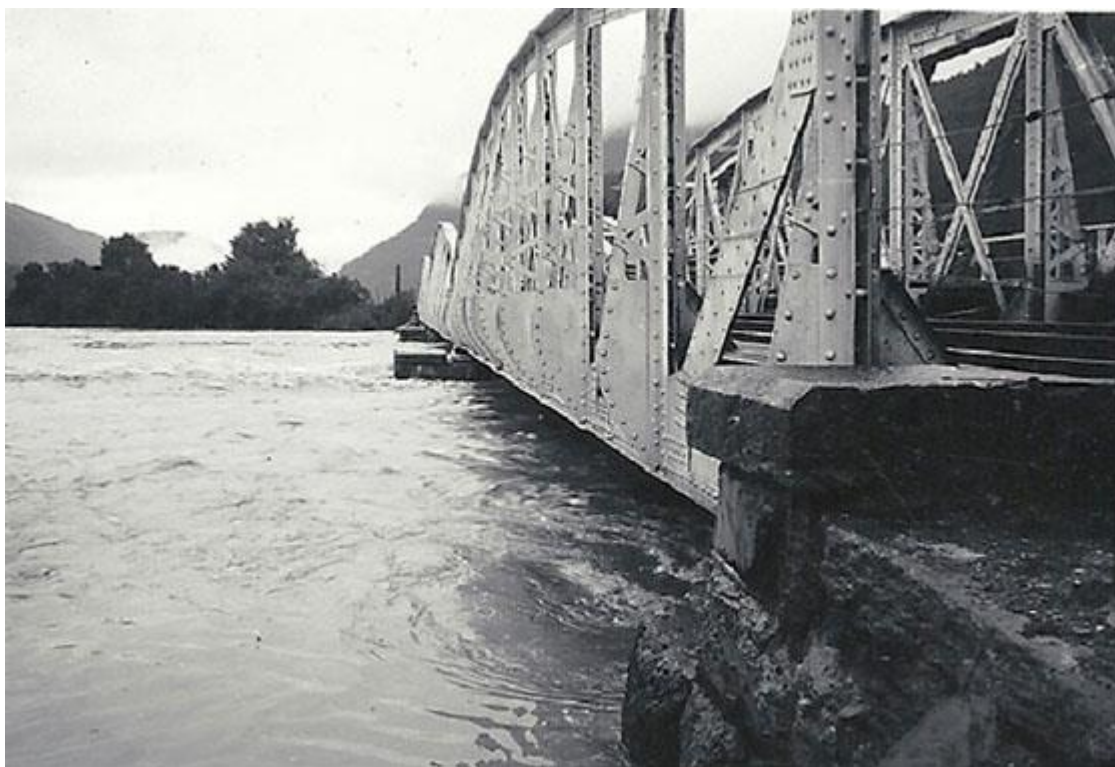
Figur 1-6. Historisk bilde av Otta jernbanebru under flommen i 1938 [3].

Ottavassdraget er dominert av vårflokker på grunn av snøsmelting i fjellet. De store flommene forekommer vanligvis i perioden mai – september, og det er blitt utført vannføringsmålinger i Otta ved Lalm siden 1907. Den største flommen registrert var i 1938 (Figur 1-5, rød pil) og denne er beregnet til å være en 200 års flom. Otta jernbanebru klarte seg under denne flommen til tross for ekstrem høy vannføring (Figur 1-6). Til sammenligning viser oransje pil i Figur 1-5 nivået på regnflommen i oktober 2018.
