## Stabilitet Jevika

### Geoteknisk prosjekteringsrapport

#### Reguleringsplan

Dokumentnr. 23254A-RIG02

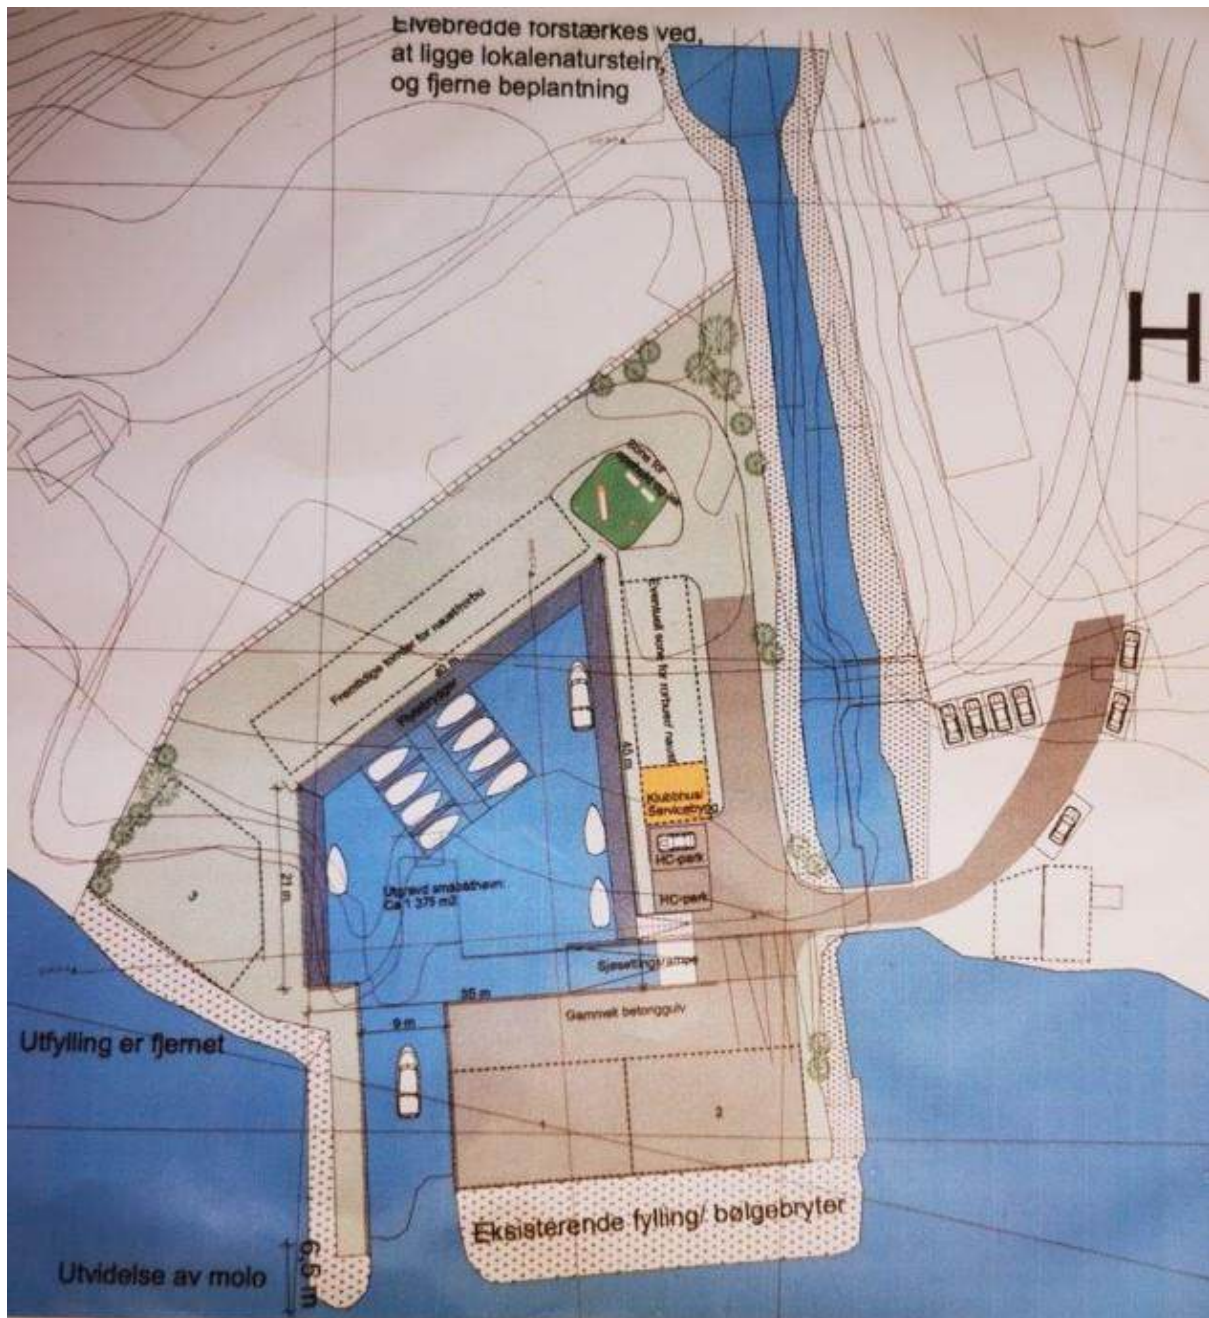
Figur 1: Situasjonsplan (Kilde: Erik Langseth, mottatt 7.9.23). Det presiseres at på området markert 1 og 2 er det tenkt plassert fritidsboliger. Det samme gjelder området markert 3.

Det er planlagt å bygge ut småbåthavn i Høvika. Situasjonsplan viser at det er planlagt en utvidelse av molo på 6,6 m, utgravinger ifm. småbåthavn, båtslipp, parkeringsplasser, et klubbhus/servicebygg og tomter for fremtidige naust/rorbuer (også markert med 1, 2 og 3 i situasjonsplan). Situasjonsplan er vist i Figur 1.

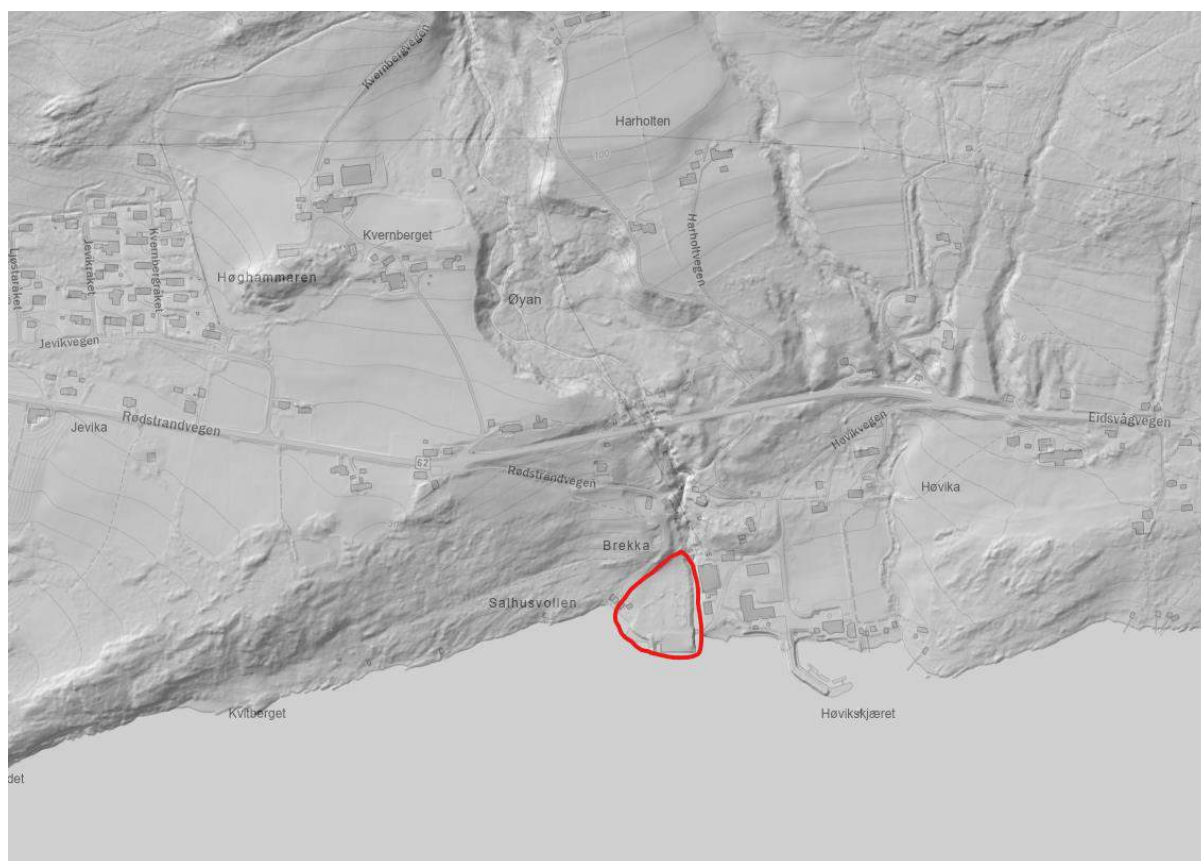
Figur 3: Topografisk kart med skyggerelieff med tiltakets plassering markert i rødt (Kilde: kartverket.no, hentet: 11.9.2023)

Terrenget heller generelt mot sør med en helning på mellom 1:11 og 1:2. Nord for Rødstrandvegen viser kartet at elven har gravd seg ned i terrenget og gitt elvenedskjæringer. Topografisk kart med skyggerelieff er vist i Figur 3.

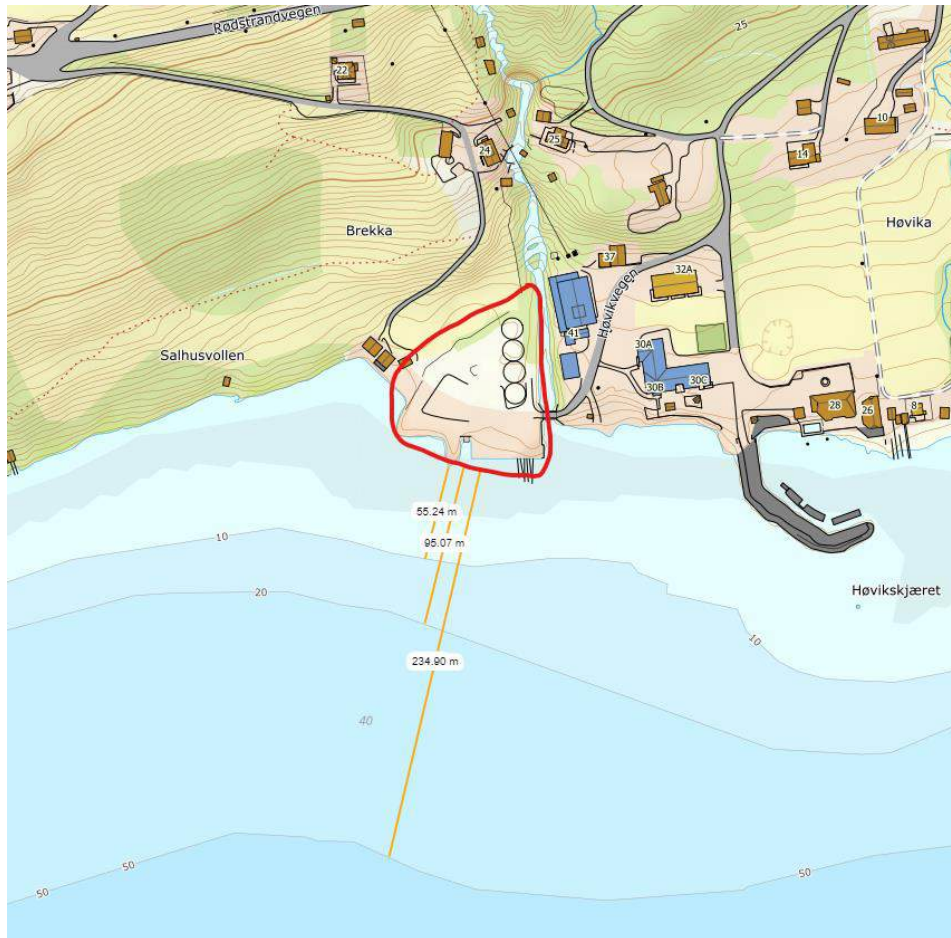
Figur 10: Sjøkart med høydekoter (Kilde: norgeskart.no, hentet 15.9.23)

Fra tiltaket og ut i sjøen mot sør har havbunnen helning på omtrent 1:5,5 frem kote -10, helning 1:4,8 frem til kote -20 og helning 1:4,7 frem til kote -50 basert på sjøkart. Sjøkart er vist i Figur 10. Etter NVEs Ekstern rapport 9/2020 (6) skal det undersøkes om det er langgrunt eller om det er kort avstand til marbakken. Langgrunt vil si at foten av marbakken ligger mer enn 6 x marbakkehøyden (Hs) fra land, som vist i Figur 15. Helningen er brattere enn 1:6 fra strandlinjen til 25 m dybde. Det må gjøres vurderinger av dette potensielle løsneområdet.

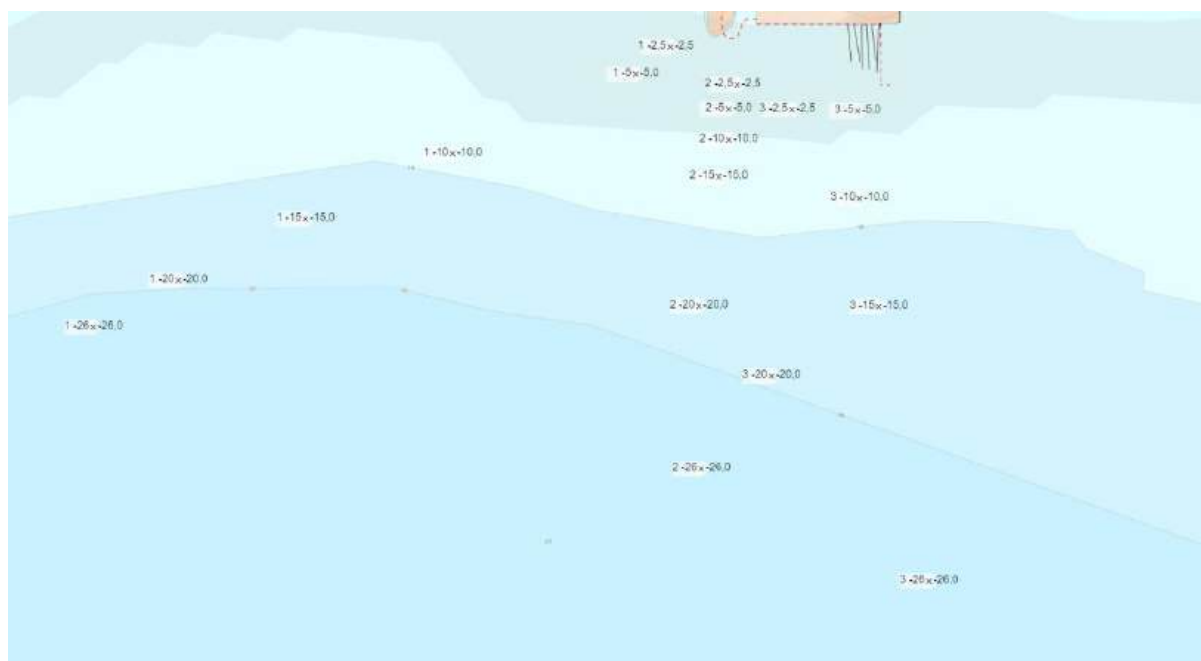
Figur 12: Dybtemålinger utført av Erik Langset 4.10.2023

Det er utført innmålinger av sjøbunnen av Erik Langset. Innmålingene er vist i Figur 11 og Figur 12.

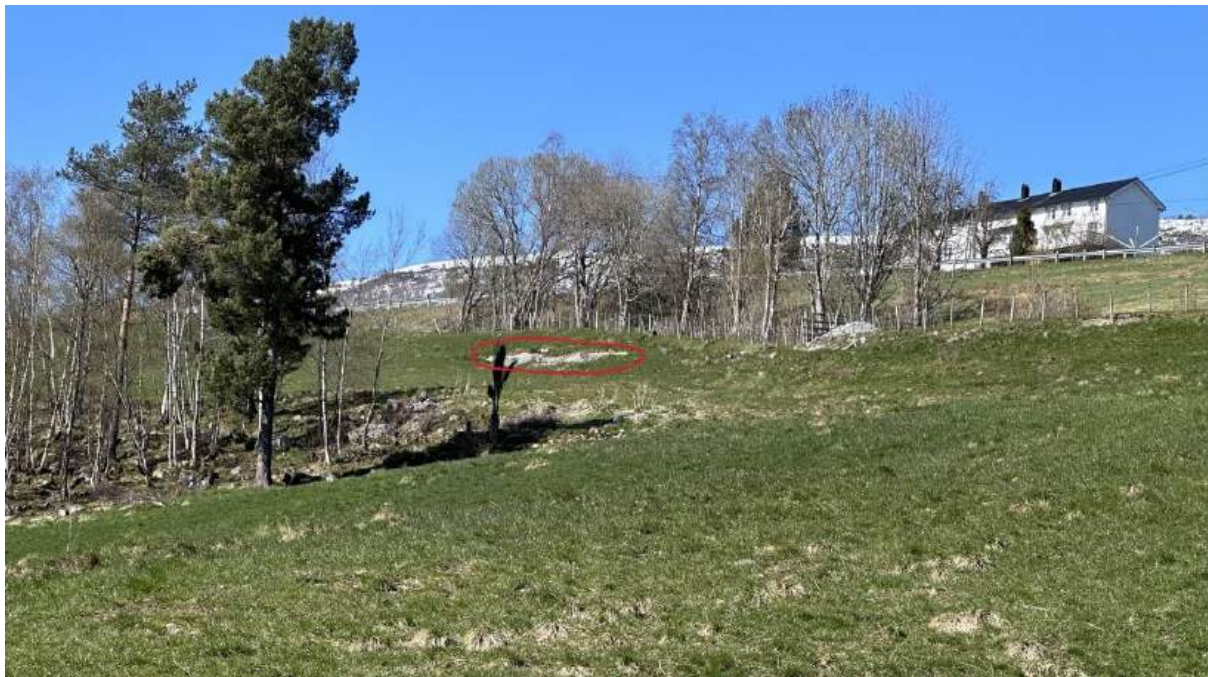
Figur 16: Bilder tatt av ERA Geo ifm. befaring 4.5.23

Det finnes to kvikkleiresoner i nærheten av tiltaket. Mot øst finnes sonen 1857 Høvika. Denne sonen berører ikke tiltaket. Nordvest for tiltaket ligger kvikkleiresone 1856 Jevika. Løsneområdet på denne sonen er avgrenset av berg mot sør. Det observeres berg i dagen ved Rødstrandvegen 28. På befaring er det avdekket berg i dagen like nedenfor Rødstrandvegen 22. Dette er vist i Figur 16. Det observeres berg i Høvikelva mot øst. Utløpsområdet på sonen berører tiltaksområdet.

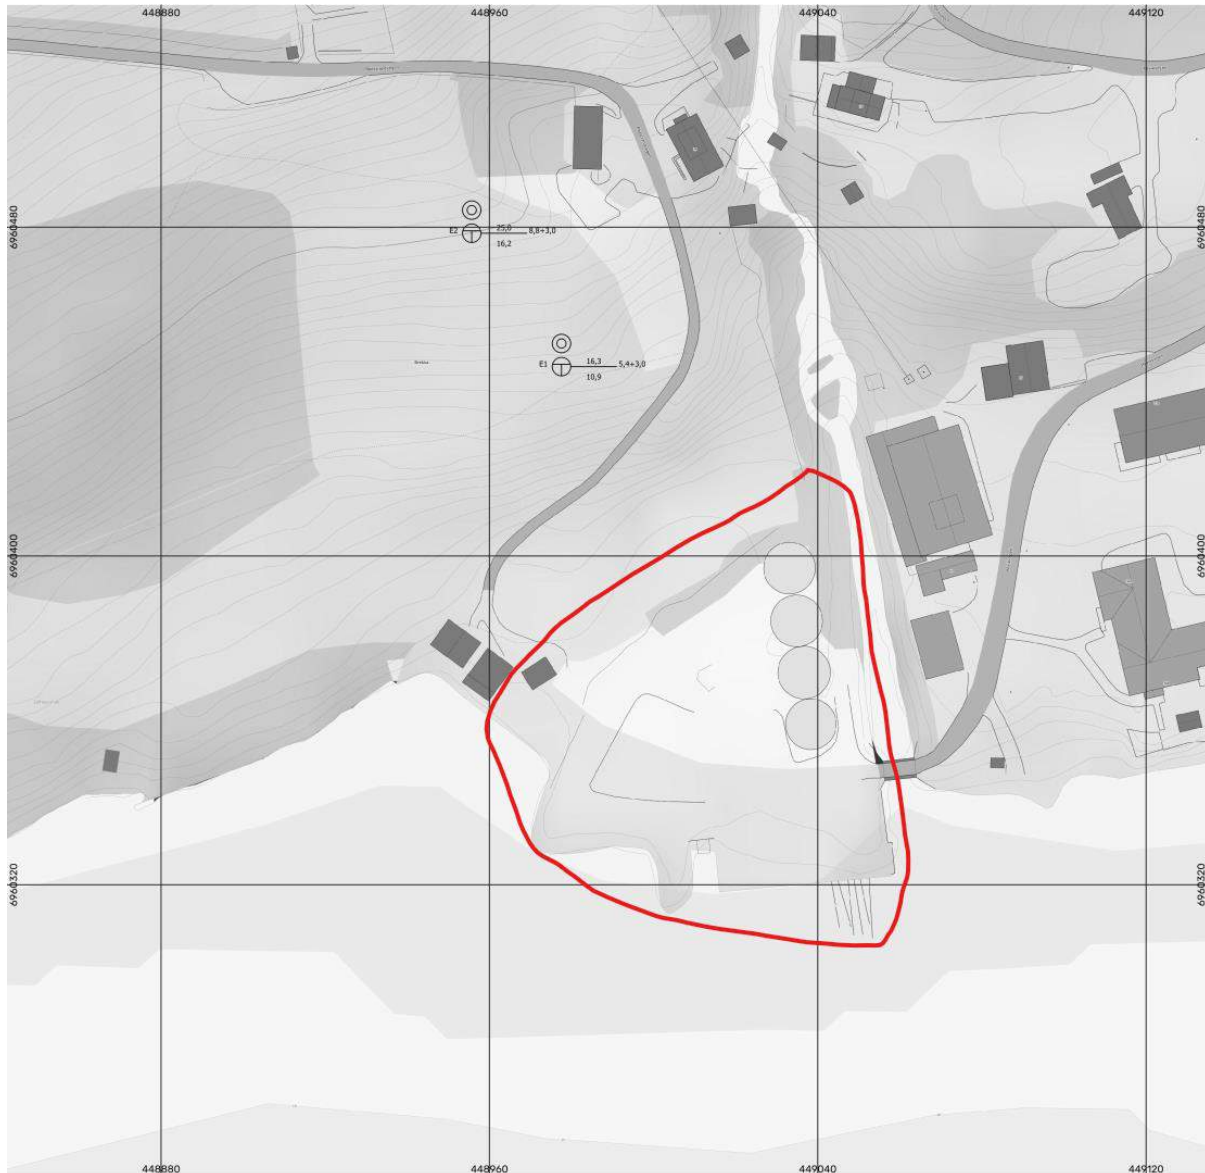
Figur 17: Situasjonsplan med utførte grunnundersøkelser (Kilde: 23254-RIG01 (1))

Situasjonsplan med aktuelle grunnundersøkelser er vist i Figur 17 og Figur 18.

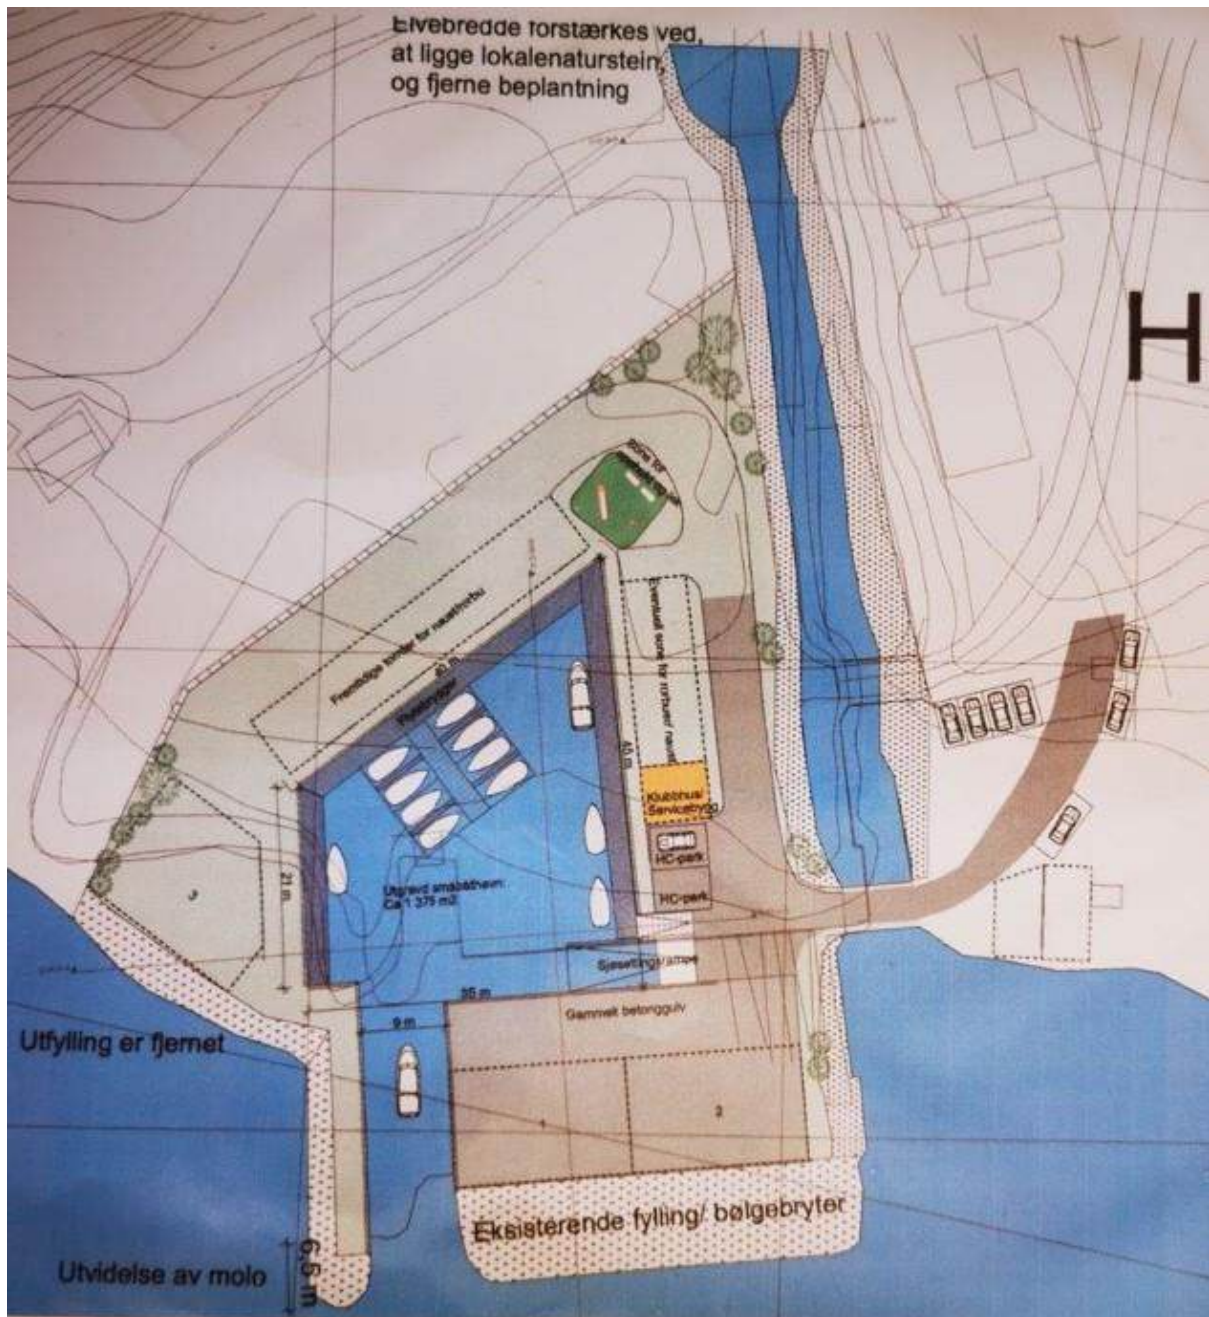
*Figur 19: Tiltaket (Kilde: Erik Langseth, mottatt 7.9.23). Det presiseres at på området markert 1 og 2 er det tenkt plassert fritidsboliger. Det samme gjelder området markert 3.*
