# Holmen boligfelt

## Fagrappport områdestabilitetsutredning

Beiarn kommune

Dato: 22.08.2023

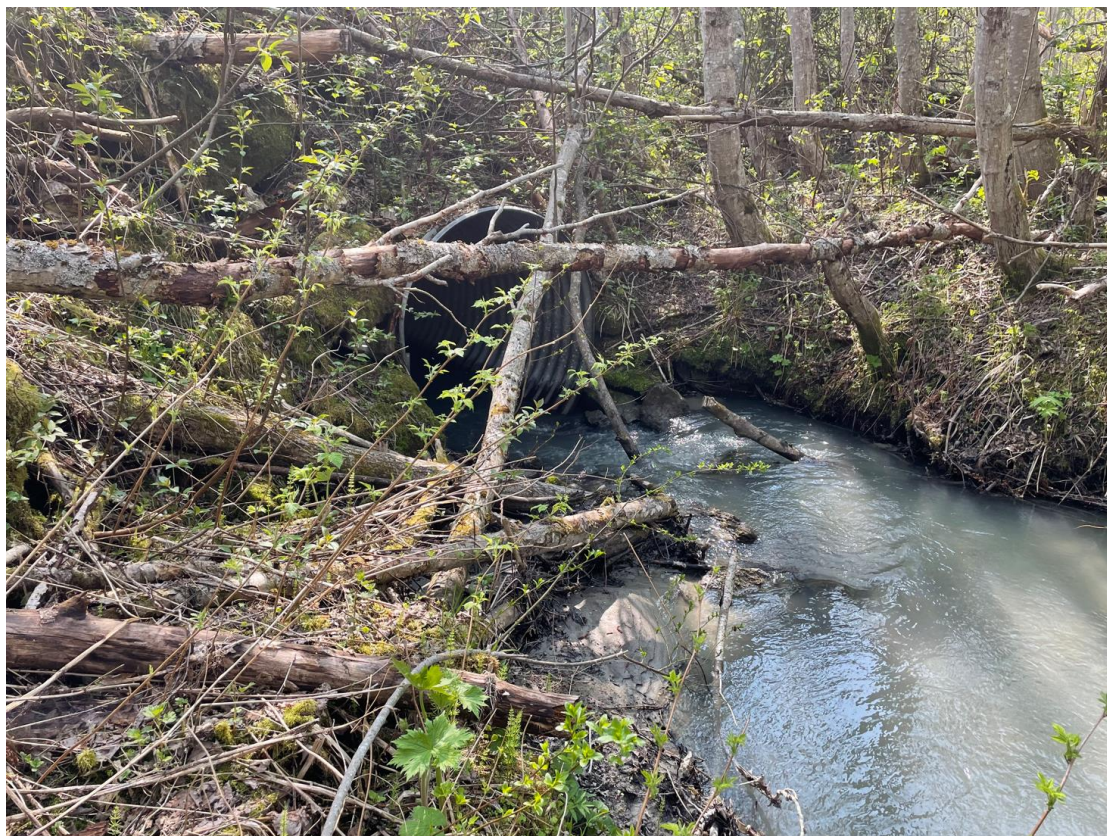
Figur 5.6 Bilde J02. Kulvert

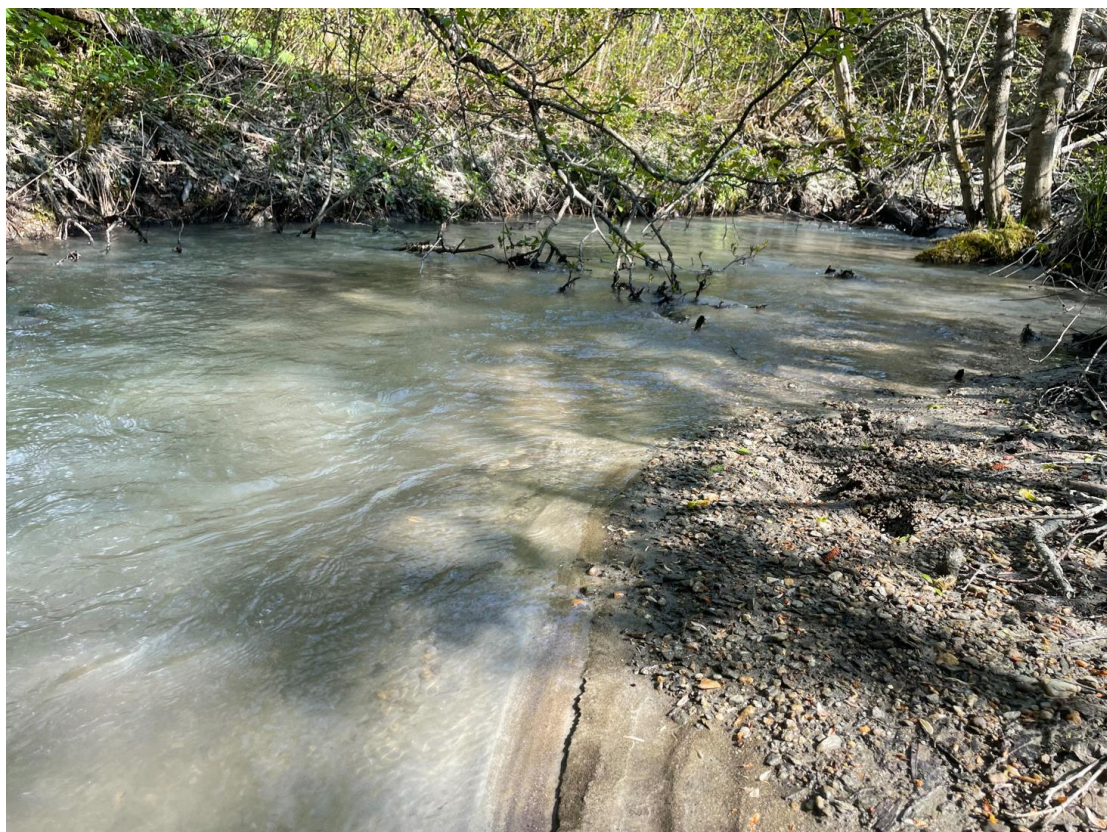
Figur 5.7 Bilde J25. Bunn består hovedsakelig av sand og enkelte steder et øvre lag av grus/stein

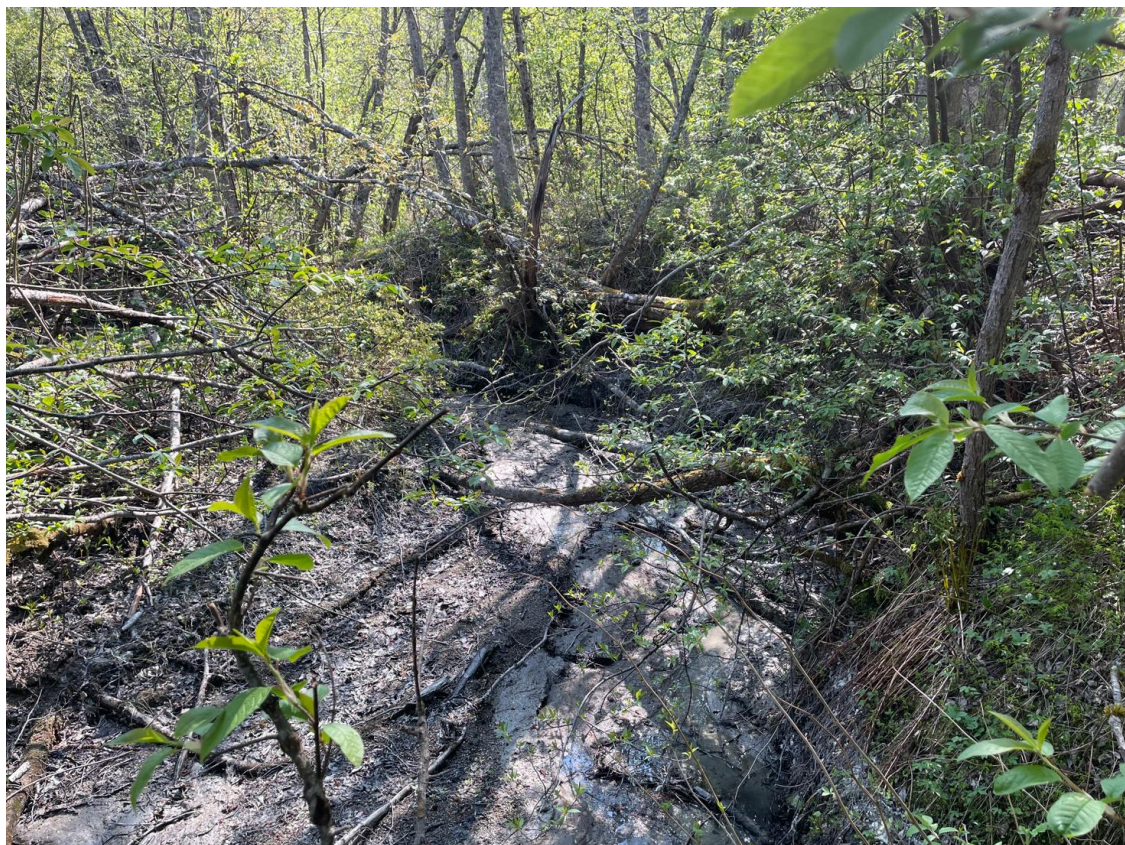
Figur 5.8 Bilde J47. Gammelt bekeløp

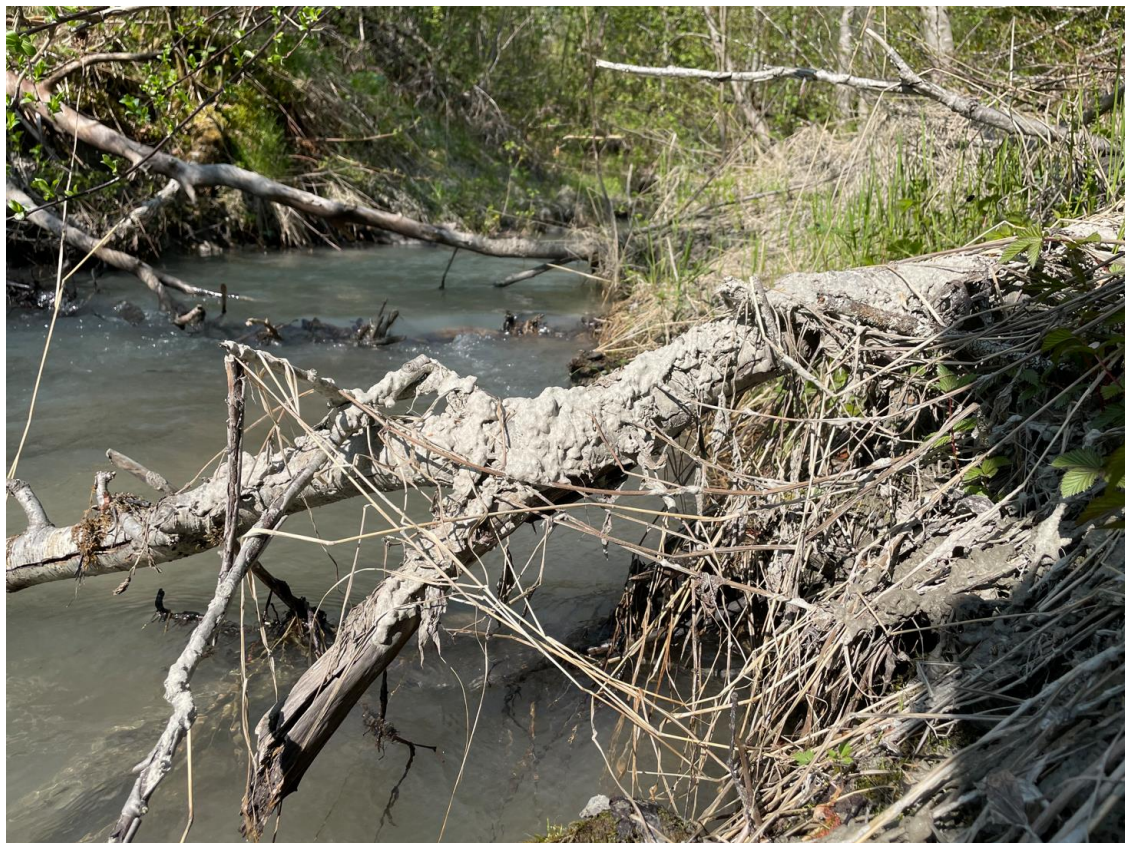
Figur 5.9 Bilde J57. Finkornede løsmasser avsatt på gren

Vannet var grått langs hele strekket som ble befart, noe som tyder på at det er pågående erosjon. En del av erosjonen pågår antagelig lengre oppstrøms enn bilde J177, ettersom vannet der også var grått. Flere steder ble det observert finkornede løsmasser som var avsatt på grener som vist i Figur 5.9. Det var generelt mye vegetasjon tett opptil elveløpet til Rønnåga og det ble observert at trær sto skjevt flere steder som vist i Figur 5.5 og Figur 5.10. Det ble ikke observert utglidninger, kun noen eksempler på trær med eksponerte røtter som tyder på noe erosjon inn under trærne. Det ble observert tidligere elveløp noe som tyder på at elva har erosjonspotensiale (se bilde J47 i Figur 5.8). Figur 5.11 (bilde J97) viser tegn til grunnvannerosjon der siltig leire har blitt vasket ut og rent ned skråningen.

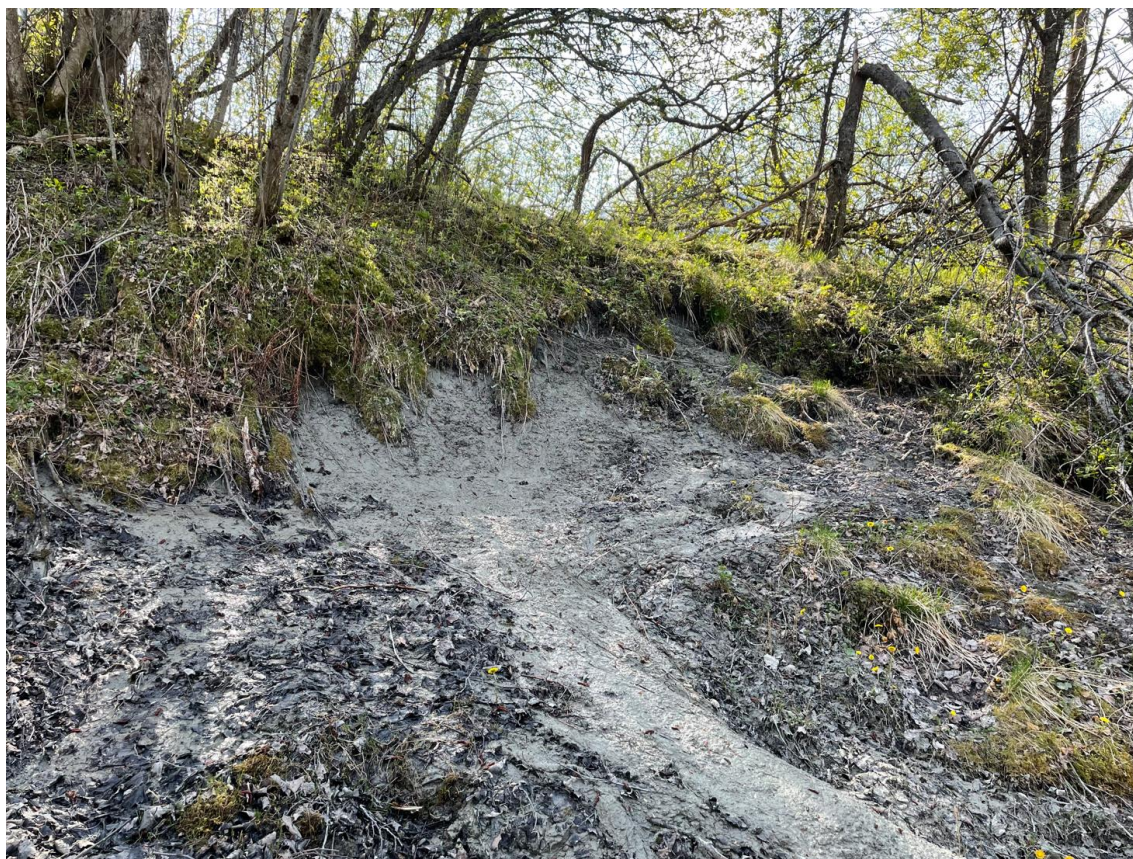
Figur 5.11 Bilde J97. Grunnvannserosjon. Siltig leire har blitt vasket ut

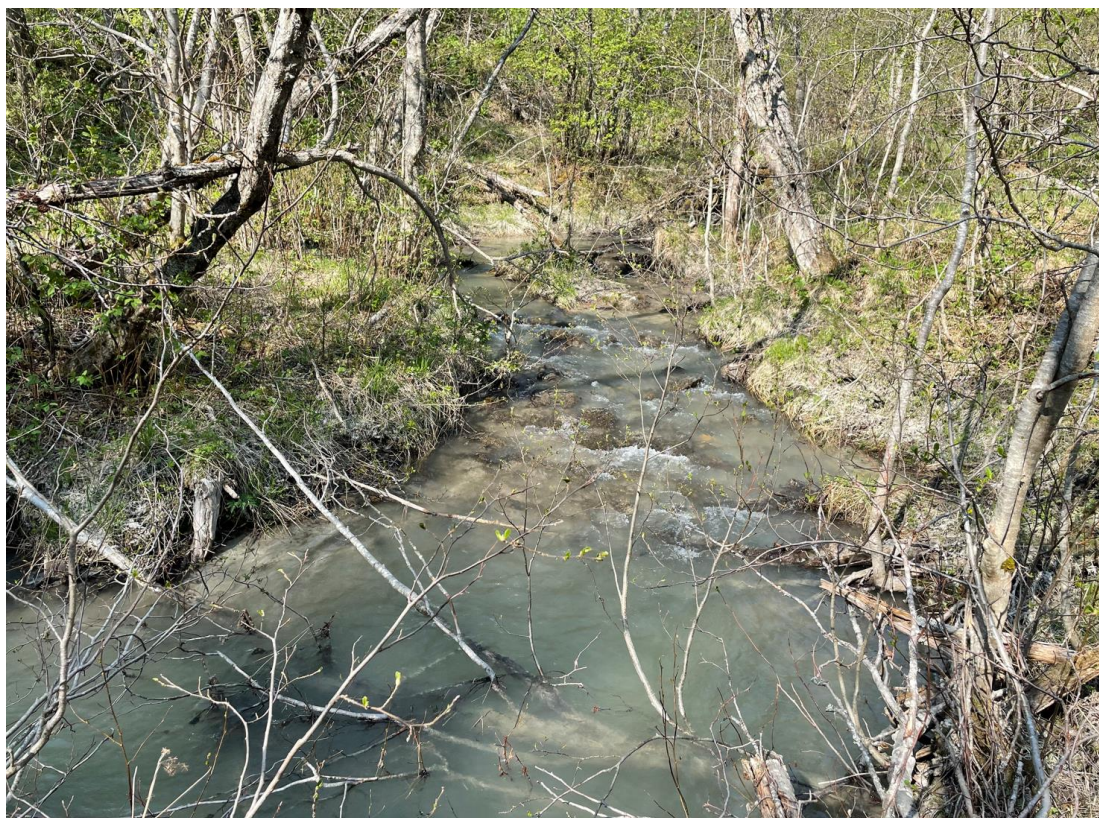
*Figur 5.13 Bilde J154. Steinete bunn*

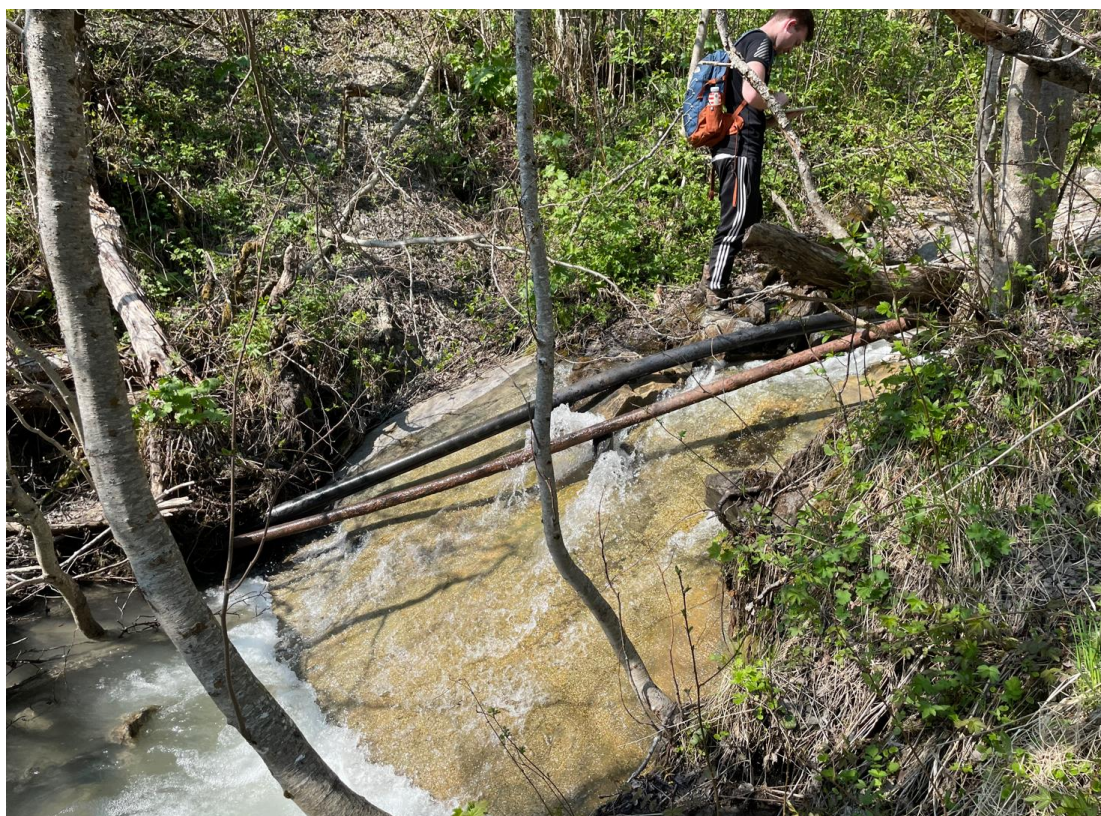
Figur 5.14 Bilde J177. Berg i dagen

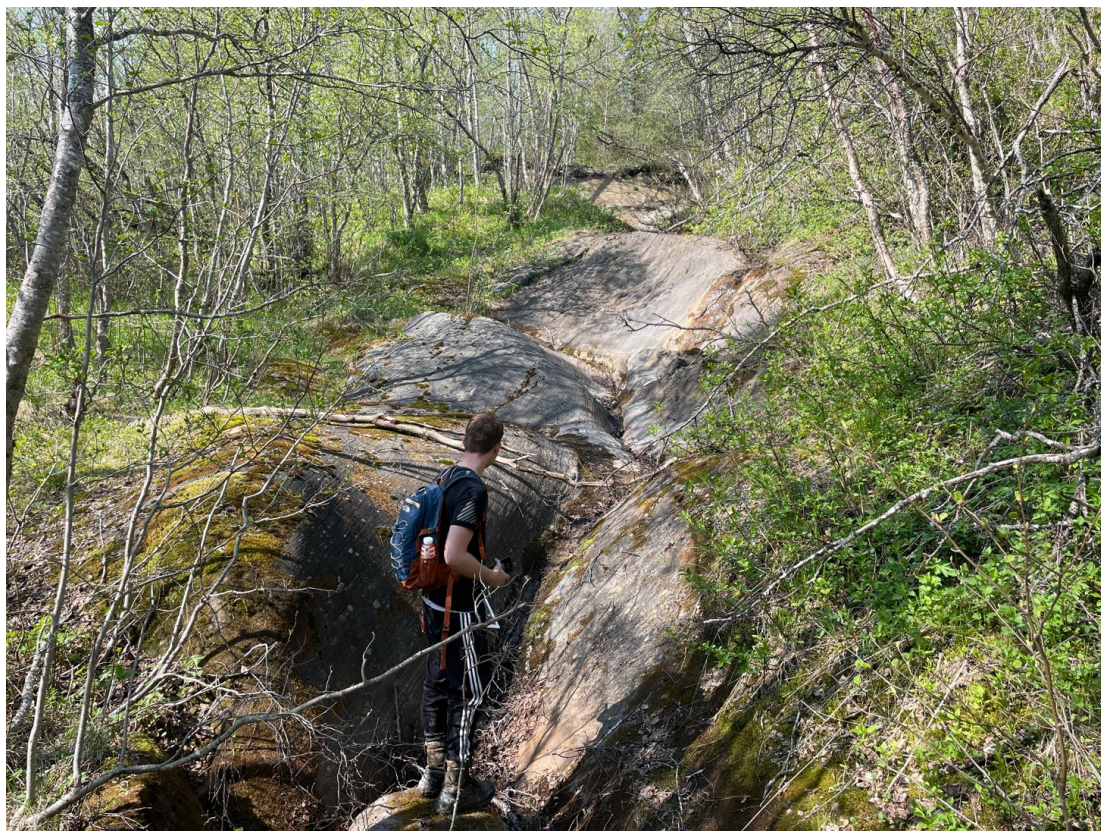
Figur 5.15 Bilde J207. Berg i dagen

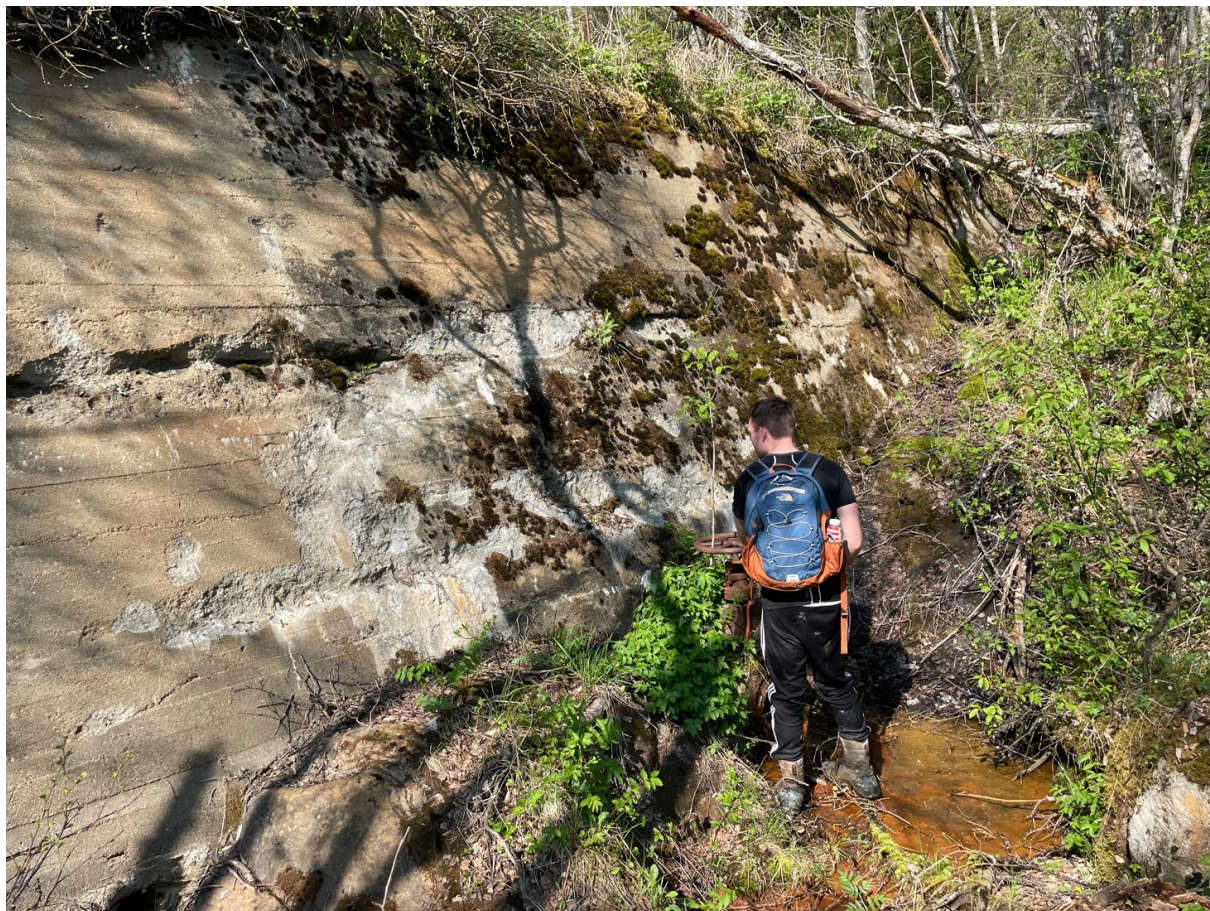
Figur 5.16 Bilde J217. Demning fundamentert på berg

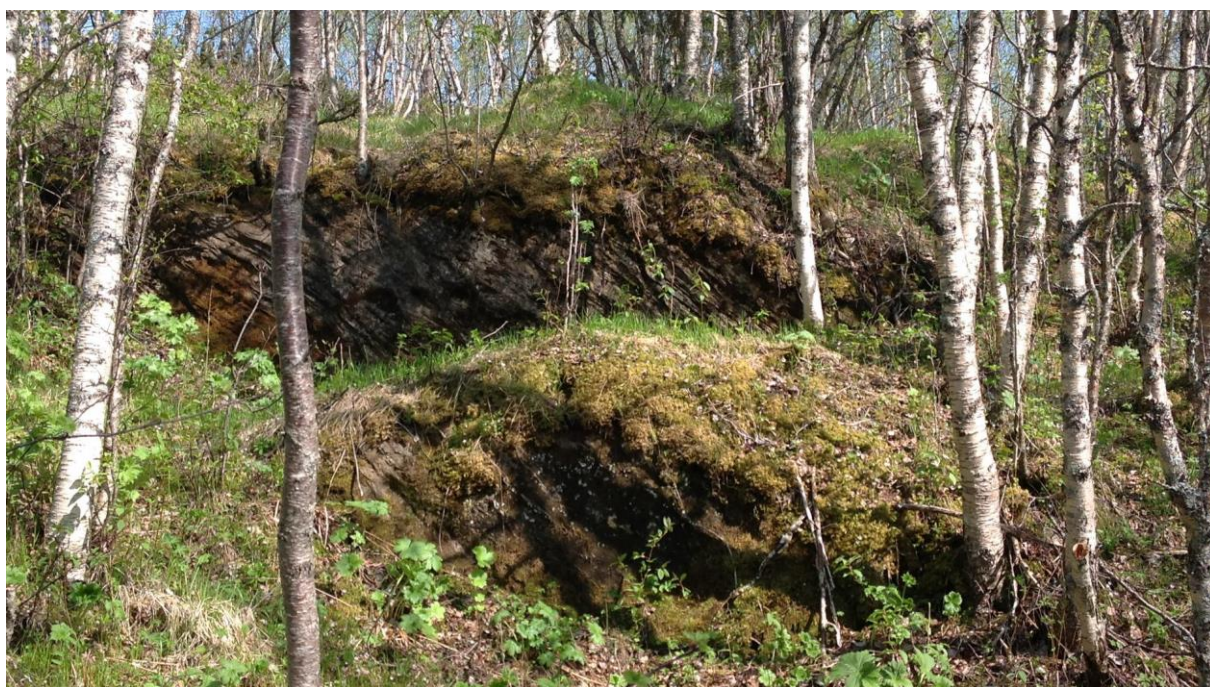
Figur 5.17 Bilde S134. Berg i dagen

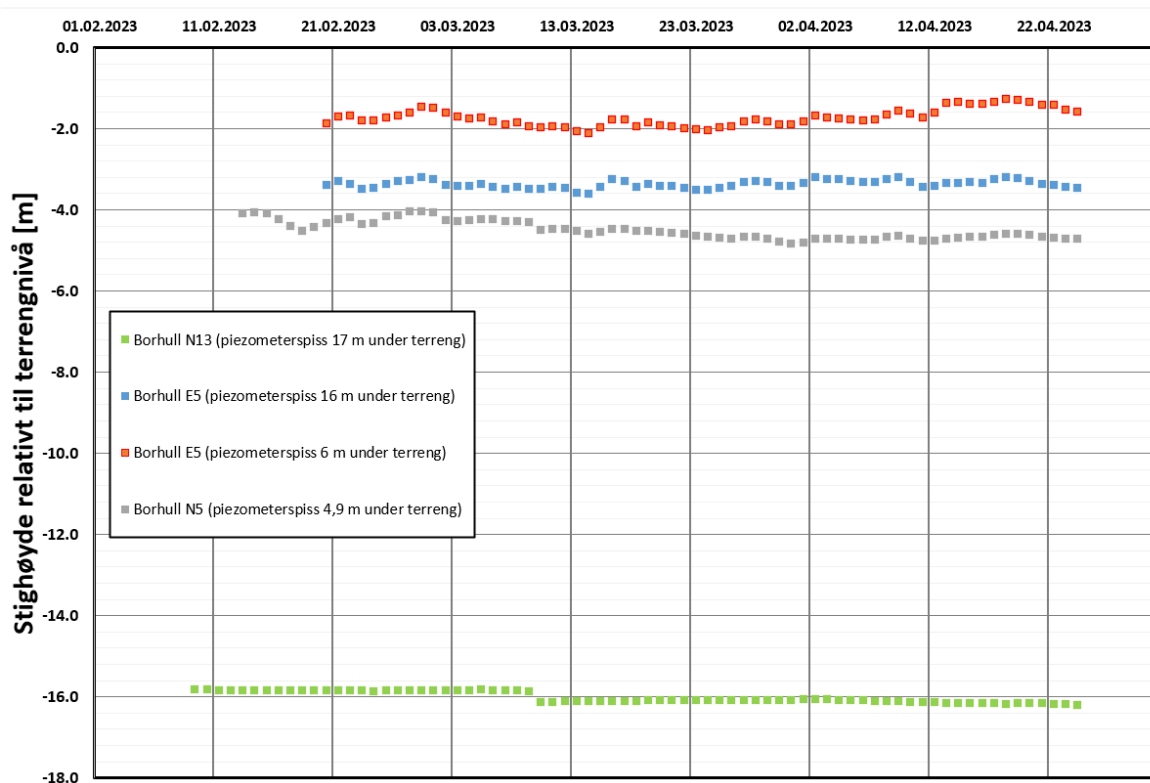
Figur 6.4 Registrert poretrykk fra utsatte piezometere for perioden februar 2023 til 24. april 2023

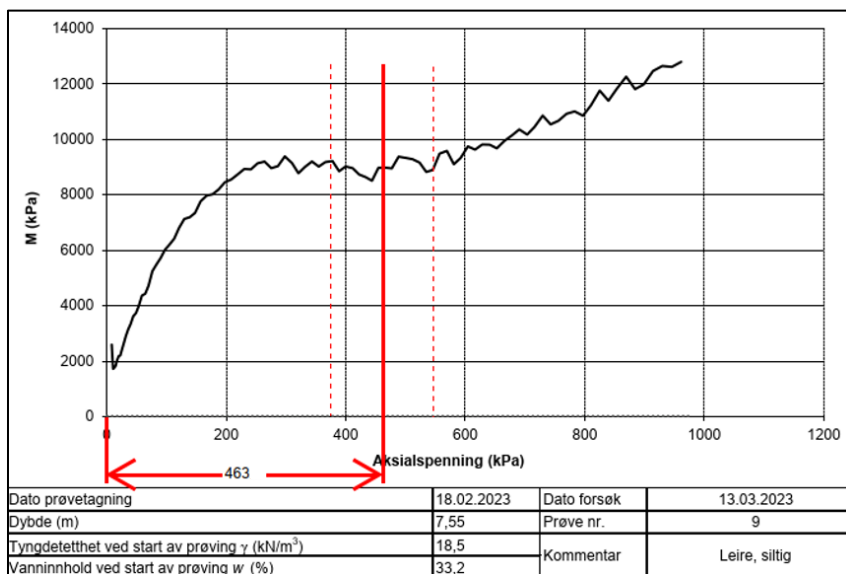
Figur 6.6 Tolkning av prekonsolideringsspenning fra ødometerforsøk på leire i borpunkt E5

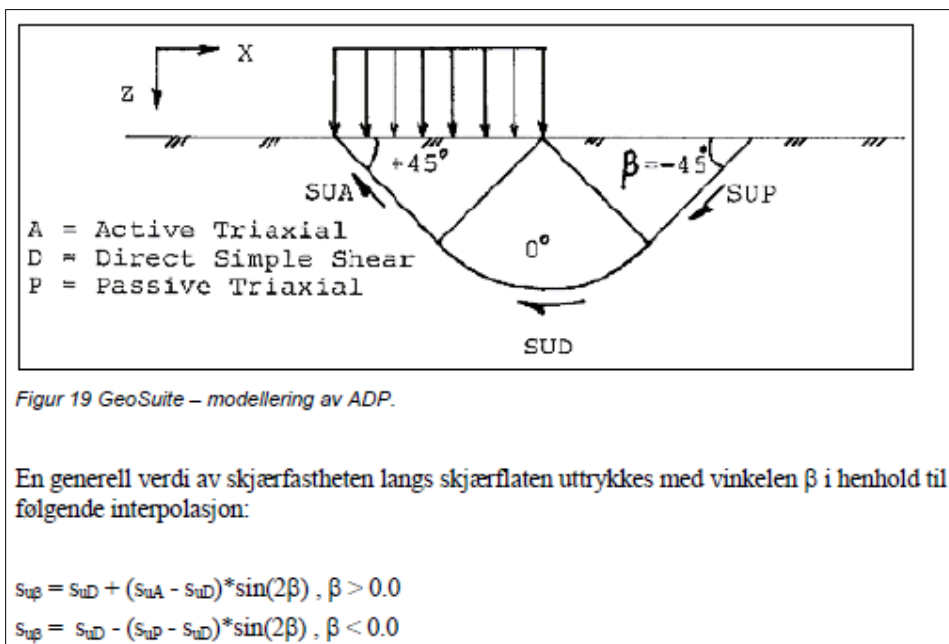
Figur 19 GeoSuite – modellering av ADP.

Geosuite sin metode for modellering av ADP forhold fremgår av Figur 10.3.

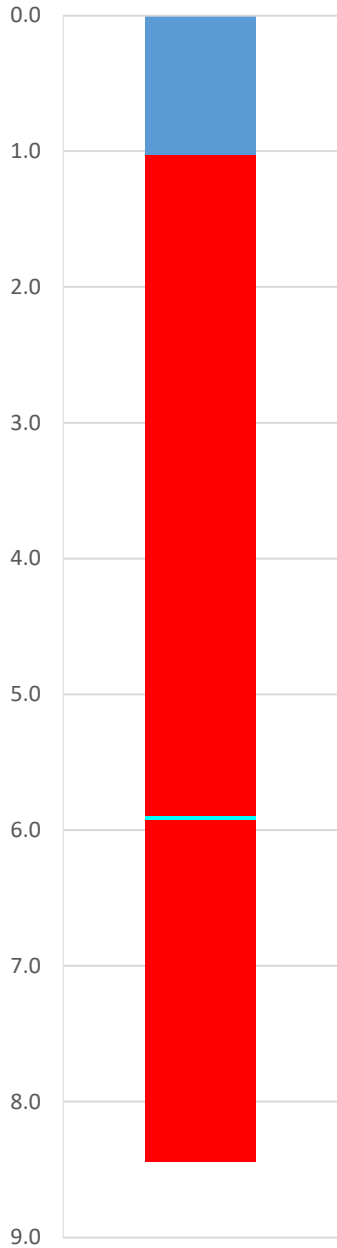
- Sannsynlig kvikkleire
- 0. Outside model
- -1. Predrilling

- Mulig sprøbruddmateriale
- 0. Outside model
- -1. Predrilling

Prosjekt		Prosjektnummer: 41400289 Rapportnummer: RIG02		Borhull	Kote +10.9
<b>Holmen boligfelt</b>				<b>E3</b>	
Innhold		Jordartsklassifisering etter NIFS 2015 – detektering av sensitive materialer		Sondennummer	<b>5310</b>

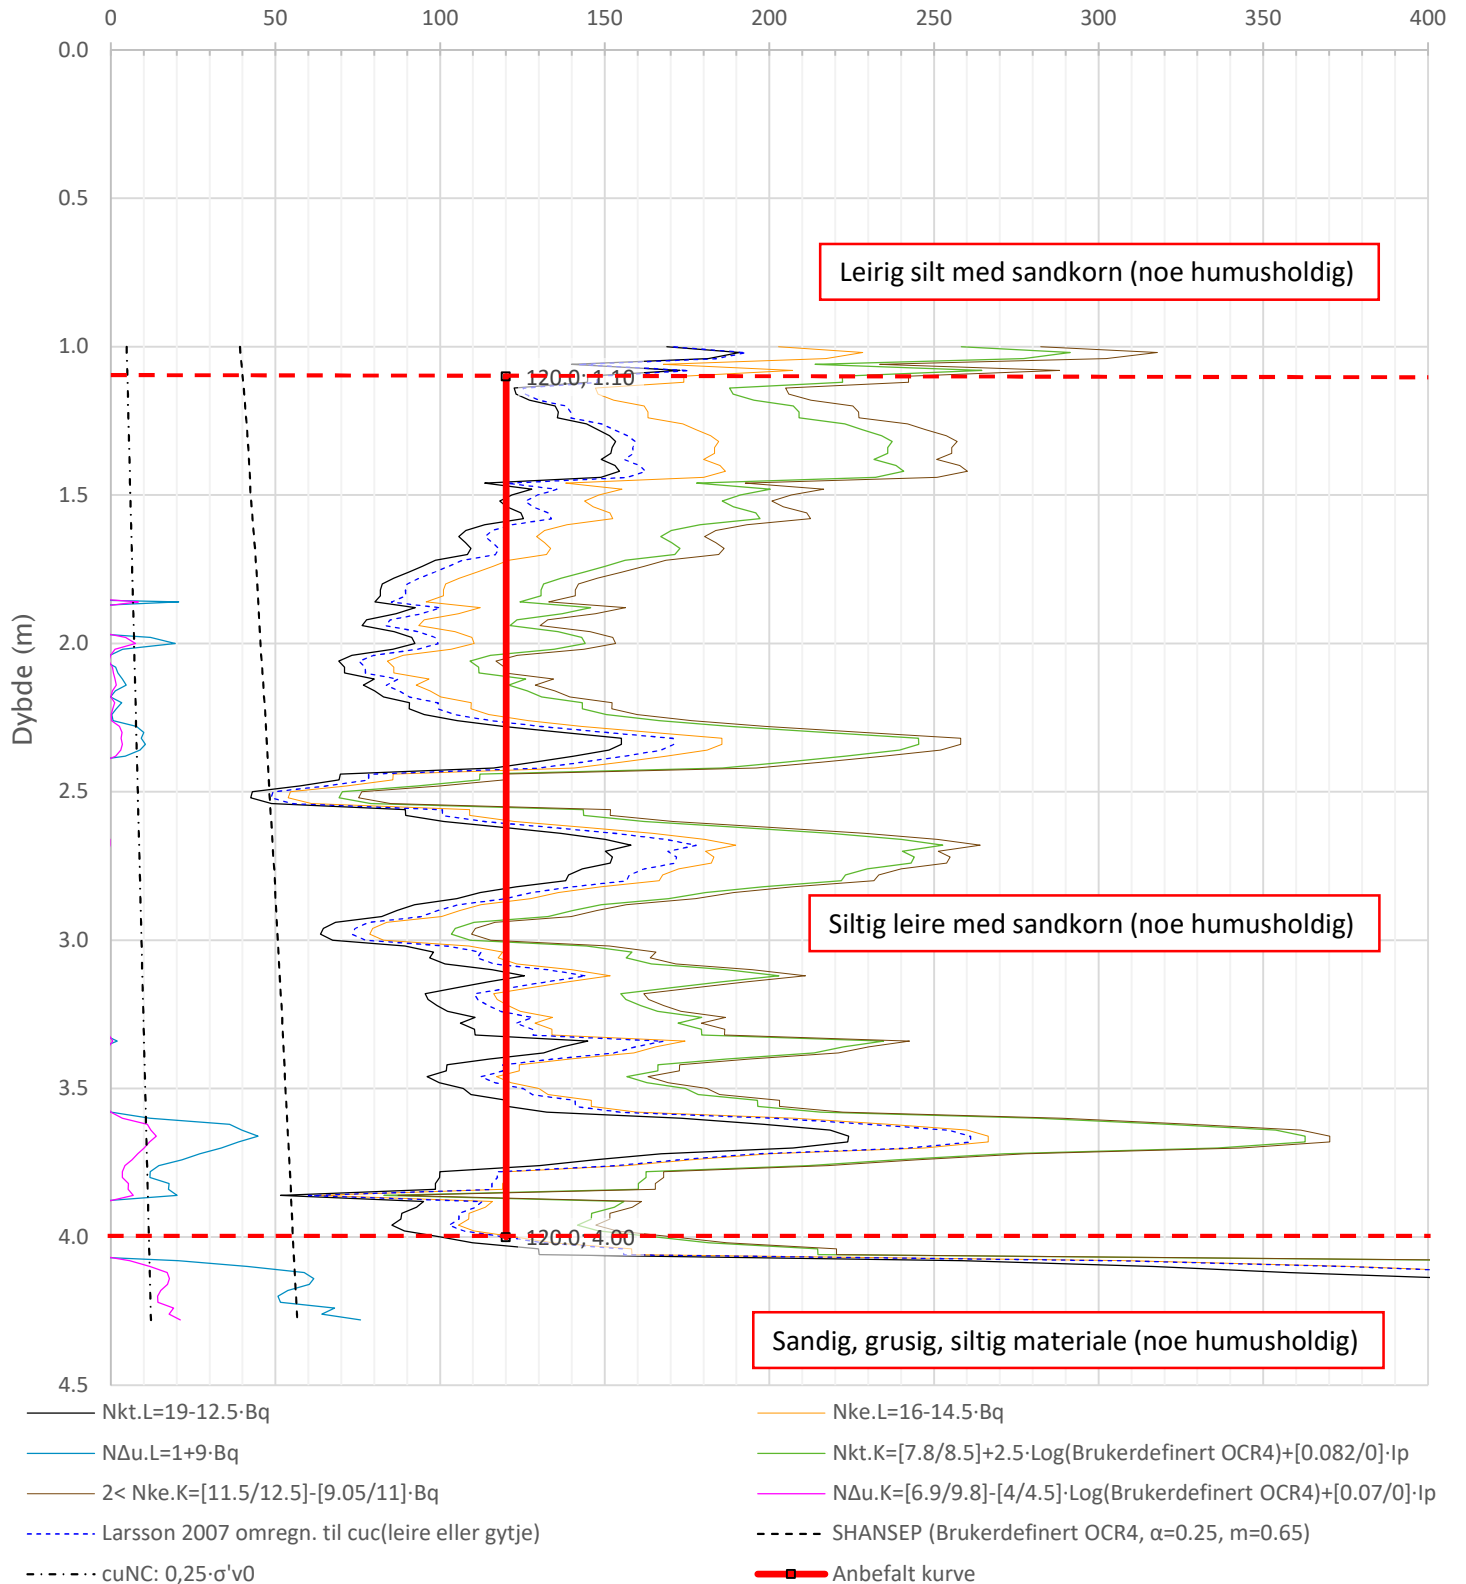
Konus BH N5-1:  $c_{ufc}/c_{ucptu} = 0.647$

Prosjekt		Prosjektnummer: 41400289 Rapportnummer: RIG02		Borhull	Kote +6.4
<b>Holmen boligfelt</b>				<b>N5-1</b>	
Innhold				Sondennummer	
Tolkning av udrenert aktiv skjærfasthet				<b>5310</b>

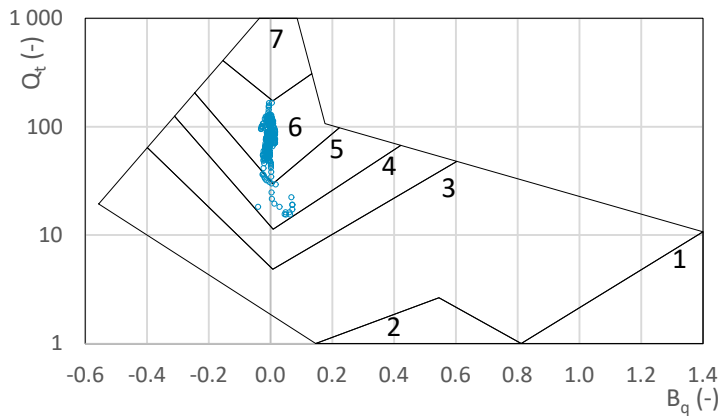
Robertson 1990 (Bq-Qt)

Robertson 1990 (Fr-Qt)

Prosjekt <b>Holmen boligfelt</b>		Prosjektnummer: 41400289 Rapportnummer: RIG02		Borhull Kote +9.4 <b>N7-1</b>
Innhold Jordartsklassifisering etter Robertsson 1990				Sondennummer <b>5310</b>

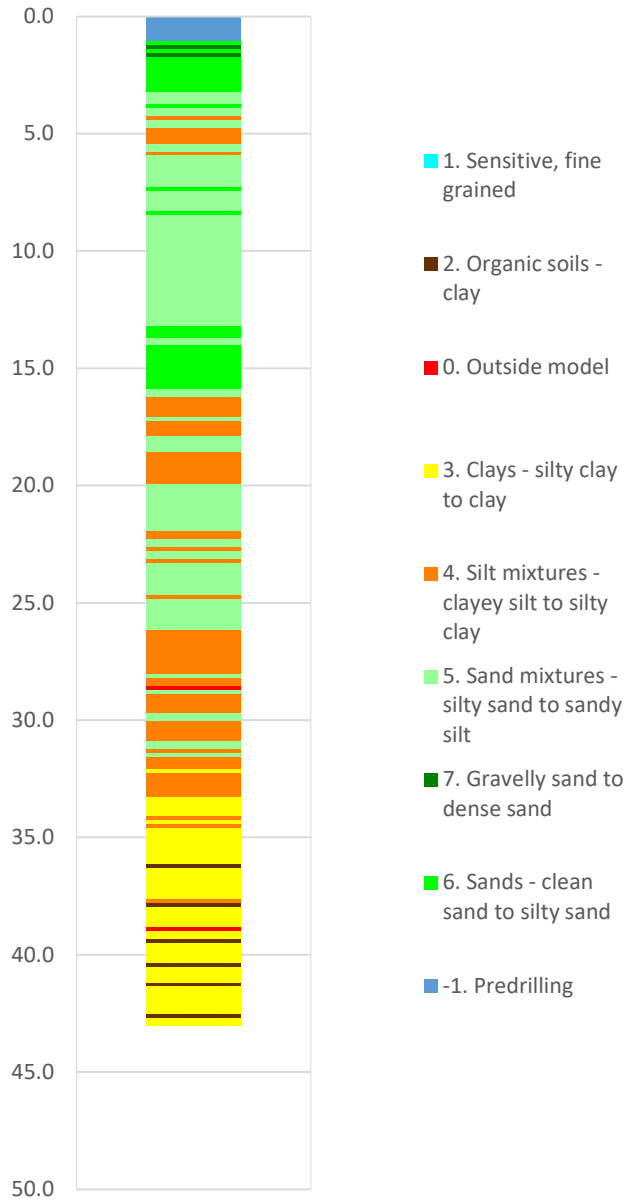
Robertson 1990 (Bq-Qt)

Robertson 1990 (Fr-Qt)

Prosjekt		Prosjektnummer: 41400289 Rapportnummer: RIG02		Borhull	Kote +43
<b>Holmen boligfelt</b>				<b>N9</b>	
Innhold		Jordartsklassifisering etter Robertsson 1990		Sondenummer	
				<b>5310</b>

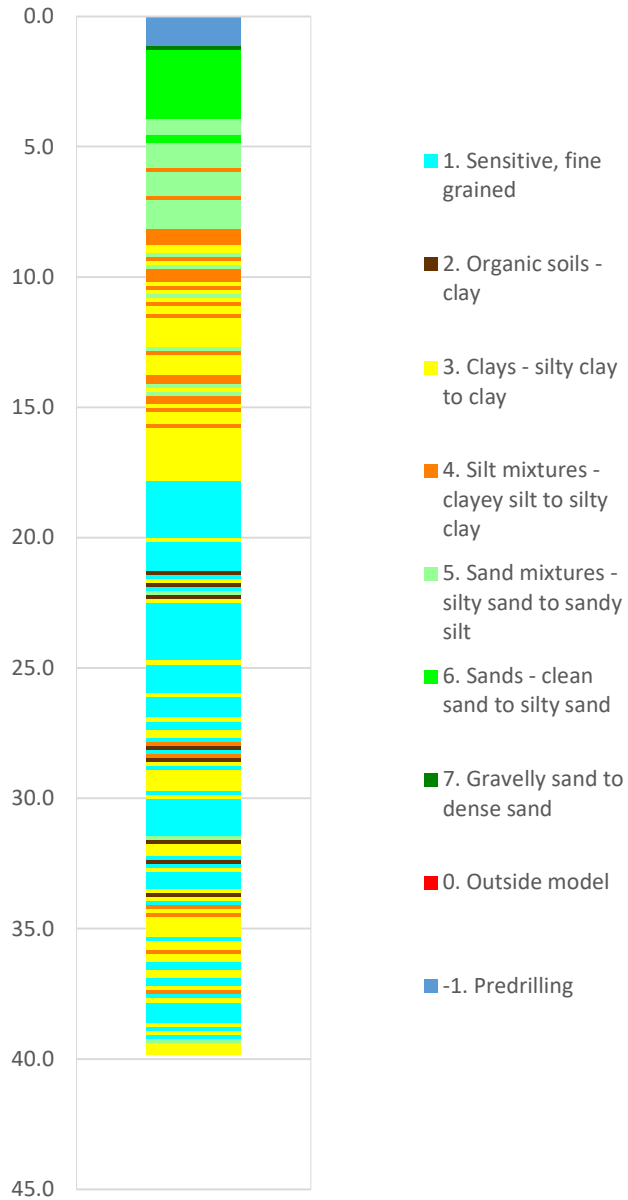
Robertson 1990 (Bq-Qt)

Robertson 1990 (Fr-Qt)

Prosjekt		Prosjektnummer: 41400289 Rapportnummer: RIG02		Borhull	Kote +44.4
<b>Holmen boligfelt</b>				<b>N13</b>	
Innhold				Sondennummer	
Jordartsklassifisering etter Robertsson 1990				<b>5310</b>
