ØRJE, BOMMEN RENSEANLEGG

GEOTEKNISK NOTAT OMRÅDESTABILITET

Geoteknisk notat områdestabilitet

Prosjektnummer: 22108	Rapportnummer: RIG-NOT-01	Dato: 04.10.2023			
Oppdragsgiver: Rambøll	Kontaktperson/til: Marie Aasgaard/Tor Håkonsen	Kopi: -			
Prosjekt: Ørje, Bommen renseanlegg					
Sammendrag: <p>Rambøll AS er engasjert av Marker kommune for å prosjektere et nytt renseanlegg ved siden av eksisterende anlegg på Ørje. Terraplan er via et avrop på rammeavtale med kommunen engasjert av Rambøll AS for å utføre grunnundersøkelser og geotekniske vurderinger i forbindelse med prosjekteringen.</p> <p>Da grunnundersøkelsene har påvist kvikkleire, fra 2-6 m under terreng, er det behov for en utredning av områdestabilitet iht. NVE sin kvikkleireveileder 1/2019.</p> <p>Notatet inneholder en vurdering av områdestabilitet i henhold til NVE sin veileder 1/2019 med faregradsevaluering og klassifisering av påvist kvikkleirefaresone.</p> <p>Foreliggende notat er en revidert utgave, etter uavhengig kontroll, utført av Romerike geoteknikk. Notatet svarer ut åpne avvik i kontrollnotat [10].</p> <p>Sonen er avgrenset og faregradsevaluert til:</p> <ul style="list-style-type: none"> • Faregrad «lav» • Ko

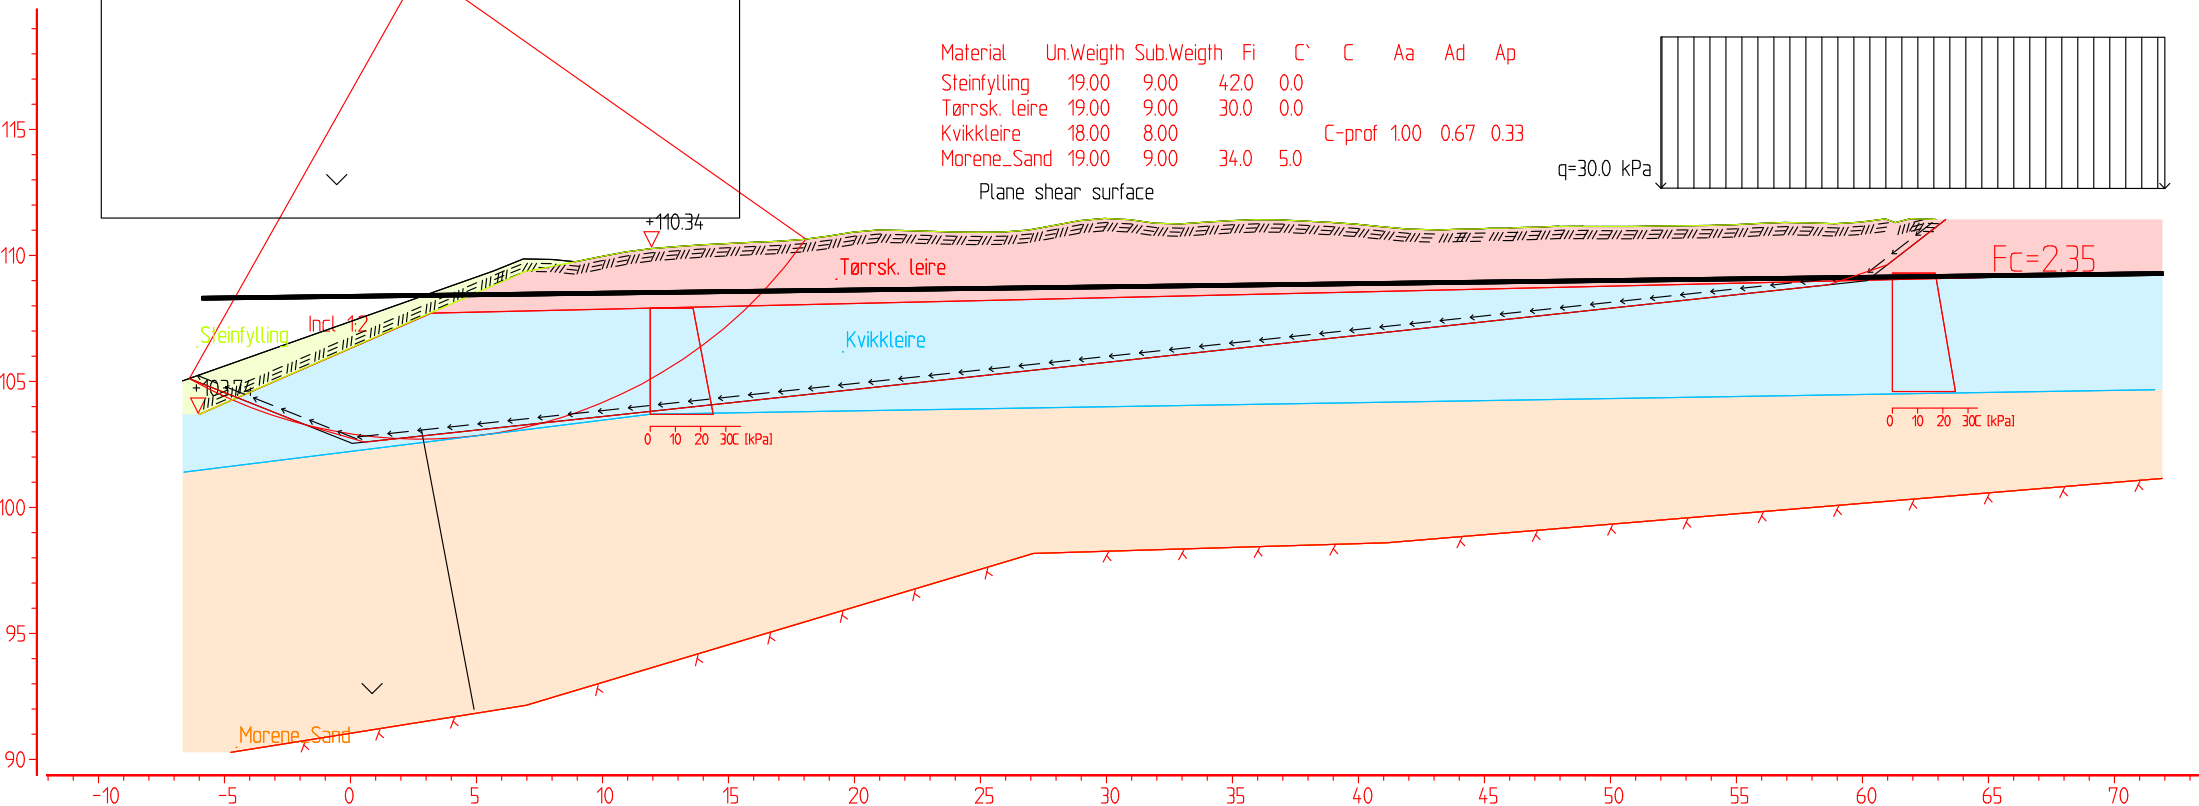
Beregning 604: Profil E med dagens situasjon. Udrenert analyse med sirkulær og plan glideflate.

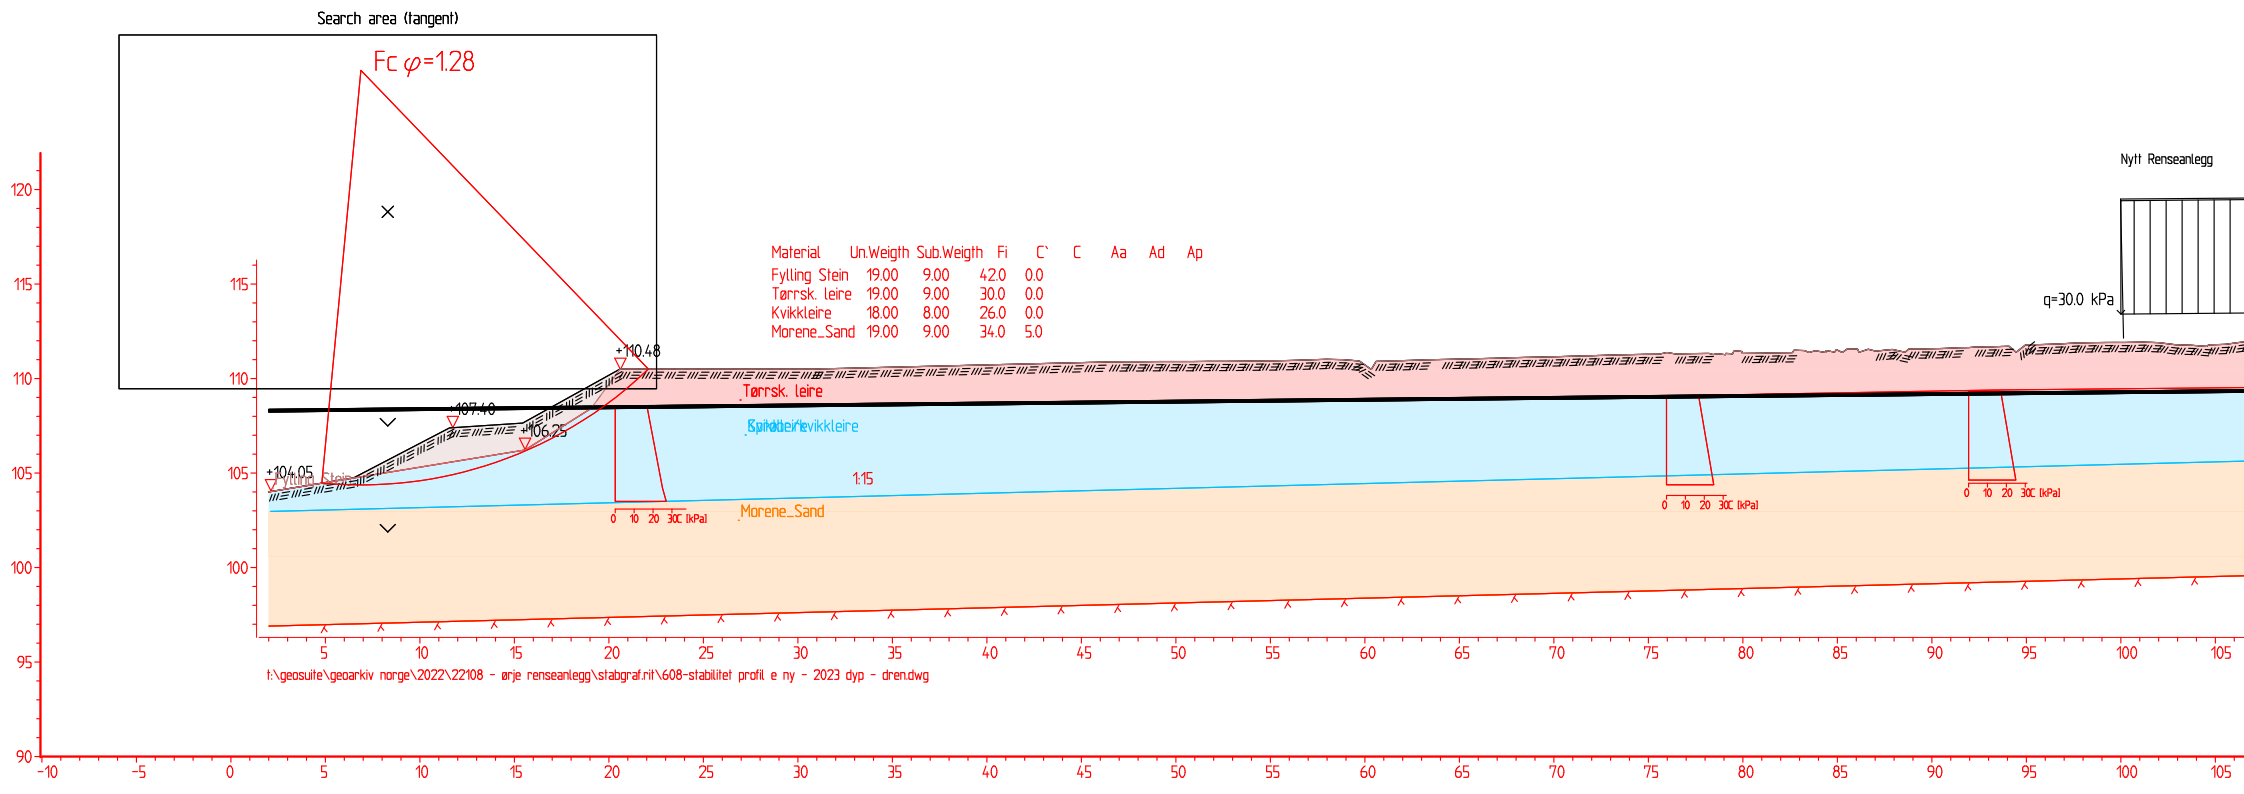
Beregning 608: Profil E med erosjonssikring. Drenert analyse med sirkulære glideflater.
