Dato: 04.08.2025  
Dokumentnr.: 118434n2 Rev 1  
Prosjektnr.: 115067  
Utarbeidet av: Oda L. Jess Jakobsen  
Kontrollert av: Olav Frydenberg

**Moss. Stranda 68-70****Områdestabilitet, notat iht. NVEs veileder 1/2019 «Sikkerhet mot kvikkleireskred»****Sammendrag:**

Norrøna Marina AS planlegger leilighetsbebyggelse på tomta Stranda 68-70 i Moss kommune. GrunnTeknikk AS er engasjert av Norrøna Marina AS v/ Andreas Storstrøm for å gjennomføre en områdestabilitetsvurdering av planlagt tiltak. Hele tomta ligger iht. NVEs faresonekart innenfor et løsneområde for kvikkleireskred med høy faregrad; kvikkleiresone 2092 Nordre Feste. Sonen ble utredet av Golder for NVE ref. [2].

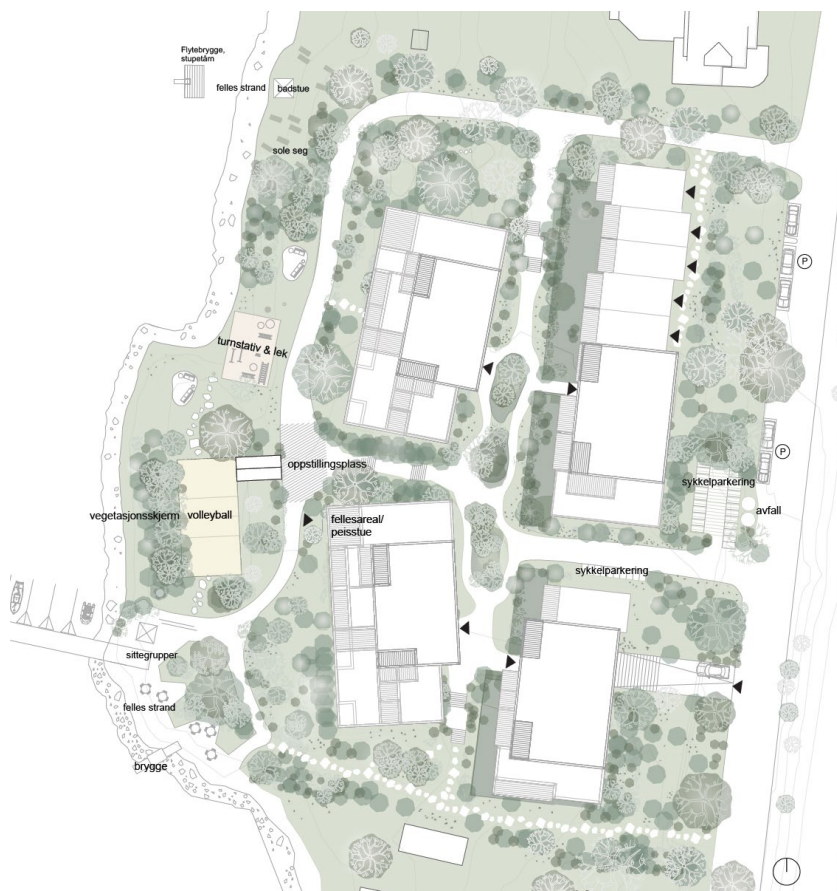
Lundhagem arkitektkontor har utformet en foreløpig plan for boligbebyggelsen på aktuell tomt. Mottatt situasjonsplan er vist i Figur 1. Bebyggelsen består av 4 leilighetsbygg. Det er også planlagt underliggende, felles parkeringskjeller.

Figur 1: Mottatt foreløpig situasjonsplan utarbeidet av Lundhagem.

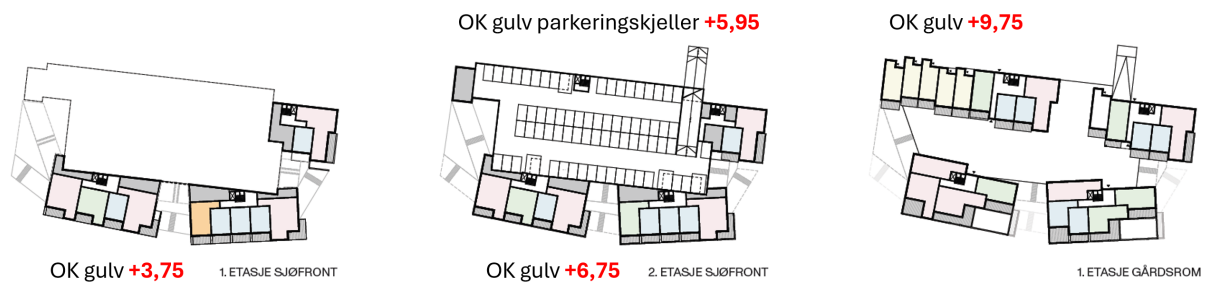
Oppgitt kote for OK gulv i de ulike bygningsdelene (vist i Figur 2) er benyttet som grunnlag for vurdering av gravedybder og områdeskredfare. I Figur 3 er mottatt lengde- og tverrsnitt vist.

Figur 2: Kote OK gulv for de ulike bygningsdelene.

Vi forutsetter et graveplanum 0,5 m under OK gulv. Dermed blir dypeste utgraving til kote +5,45 (park. kjeller) for store deler av tomten, med unntak av utgraving til kote +3,25 for sørøstre leilighetsbygg.

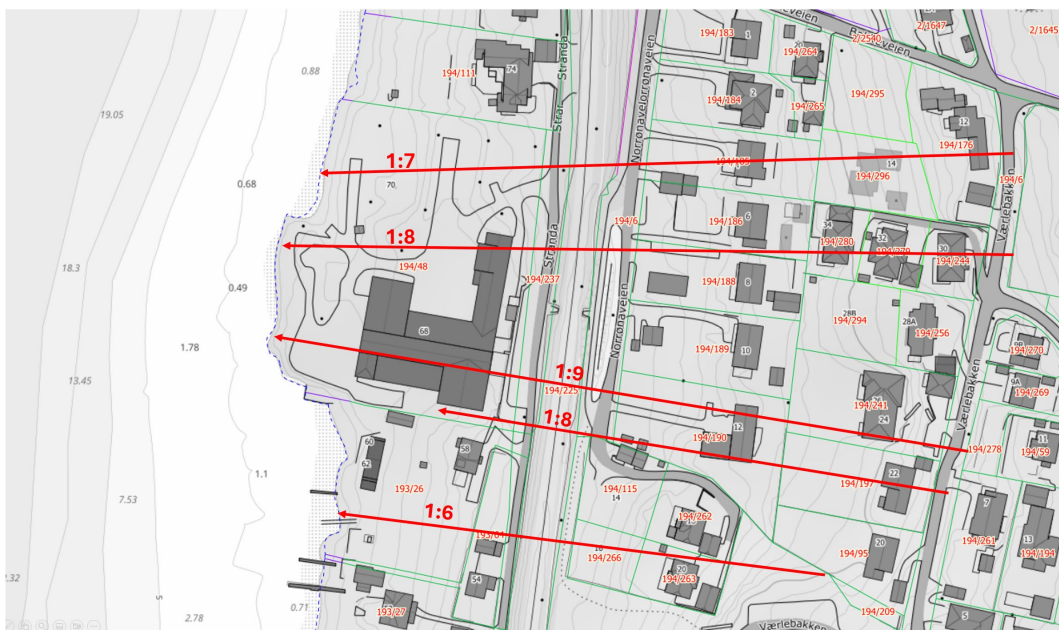
På Figur 5 er det påtegnet aktuelle helninger fra det stigende terrenget i øst og ned på tomten. Helningene varierer fra 1:7 til 1:9. På selve tomten har man en naturlig terrenghelning på nordsiden, mens terrenget er planert ut og terrassert på sørsiden. Brattest helning 1:6 finner man noe sør for tomten.

Figur 5: Aktuelle helninger ned mot tomten. Bildeutsnitt og helninger er hentet fra høydedata.no.

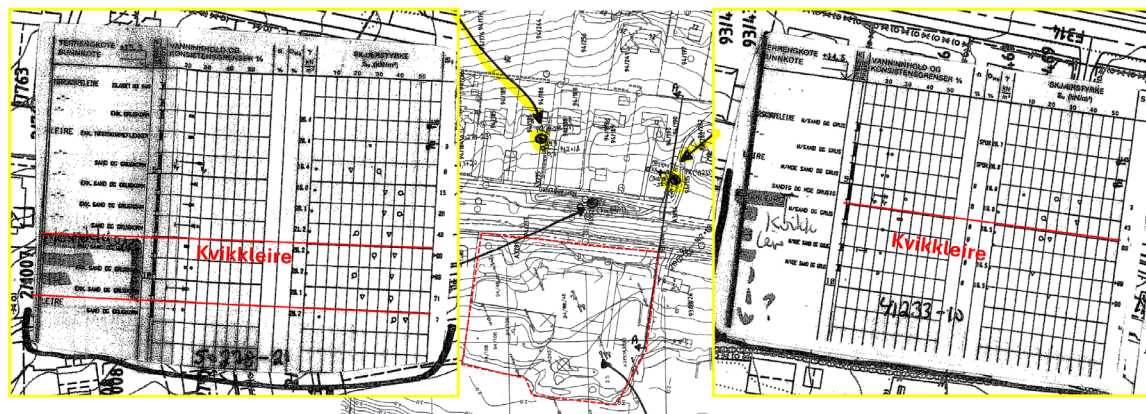
Figur 13: Prøveserier i bakkant av tomta, hentet fra ref. [2]. Aktuell tomt er markert med rødt omriss.

Dagens løснеområde er avgrenset mot sjøen i vest, og avgrenset i nord og sør pga. «tynt eller usammenhengende dekke» av marine avsetninger, se Figur 14. Mot øst er sonen avgrenset på bakgrunn av berg i dagen i sør, og terrengkrav/sannsynlig utbredelse (ettersom Figur 14 viser en min. helning  $1:8 > 1:15$ ) i nord. Avgrensningen i nordøst er ikke basert på dokumenterte ikke-kvikke masser, ettersom bakerste tilgjengelige prøveserier i skråningen ovenfor Stranda 68–70 (vist i Figur 13) viser kvikkleireforekomster i begge punkter.

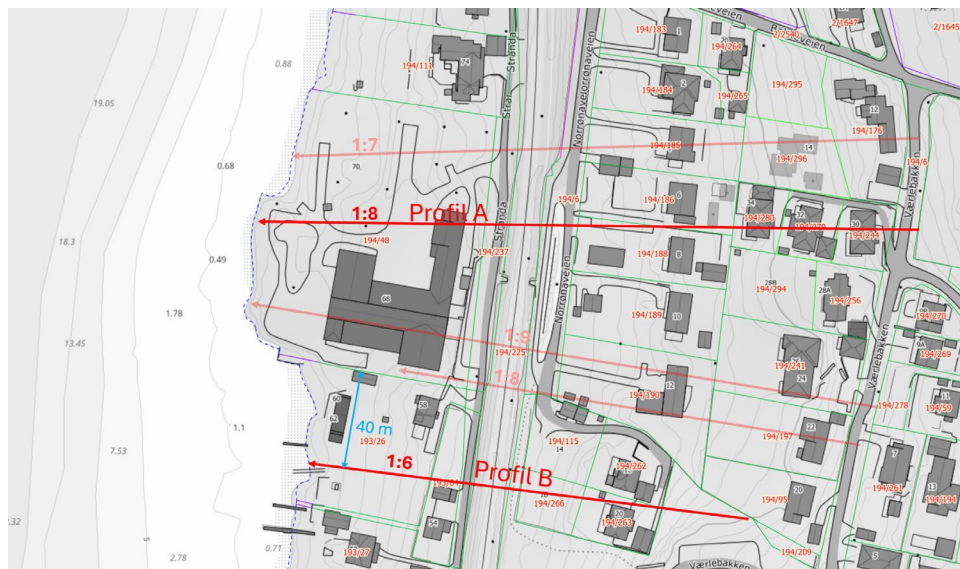
Sikkerheten i et snitt 40 m sør for tomte er beregnet. Lokasjonen til «Profil sør» er gitt i Figur 19, her kalt «Profil B».
