# Forbedring av stabiliserings- forhold og ero- sjonssikring av Bøbekken

RIG08 – Utredning av områ-  
destabilitet

18. NOVEMBER 2021

Prosjekt nr.: 15201  
Dokument nr.: RIG-08  
Revisjon 01

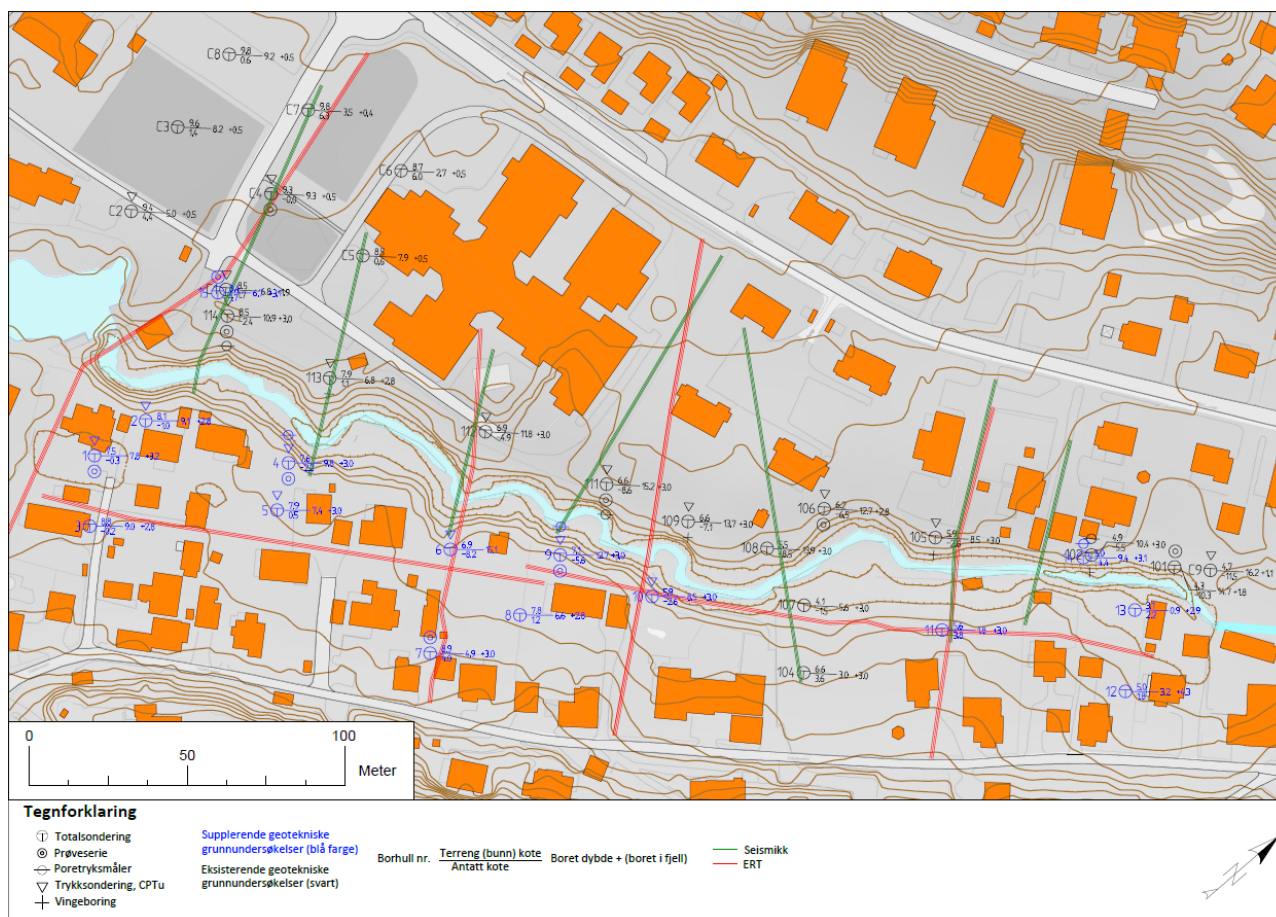
Figur 3-5 Oversiktskart over tidligere (svart) og supplerende (blå) borepunkt langs Bøbekken med utført ERT (rød) og seismiske linjer (grønn) markert.

I forbindelse med planlegging av områdestabiliserende tiltak langs Bøbekken i Slemmestad, er det utført supplerende grunnundersøkelser i tillegg til de allerede eksisterende undersøkelsene i området, se rapportoversikt i Tabell 3.1. Resultater fra de prosjektspesifikke undersøkelsene er beskrevet nærmere i tilhørende datarapporter. En sammenstilling av plasseringen til de ulike grunnundersøkelsene fremgår av Figur 3-5.

Det er i forbindelse med supplerende grunnundersøkelsene installert poretrykksmålere i borepunkt 4, 9 og 14 for måling av poretrykk og grunnvannstand. Poretrykksmålerne er plassert i nærheten av dagens elveløp og i to forskjellige dybder. Se plassering på kart i Figur 3-5.

**Kvikkleiremektighet:** I samsvar med beskrivelsen gitt i kap 4.2 NVE ekstern rapport 9/2020 [3] er følgende vurderinger utført på ett antatt kritisk snitt i sonen, her antatt å gå gjennom borepunkt 1 (se plassering i Figur 3-5). CPTu-sonderingen i borepunkt 1 indikerer «antatt sprøbruddmateriale» i en tykkelse på 3 meter under et 3 m tykt lag tolket som tørrskorpe. Se Figur 6-1 for et utklipp av CPTu-sonderingen, det henvises til Vedlegg D1 for A4 skala av samme CPTu. Høyden på skråningen i området er ~5 meter. Kvikkleiremektigheten er derfor  $>H/2$ . Faregrad settes til 3.

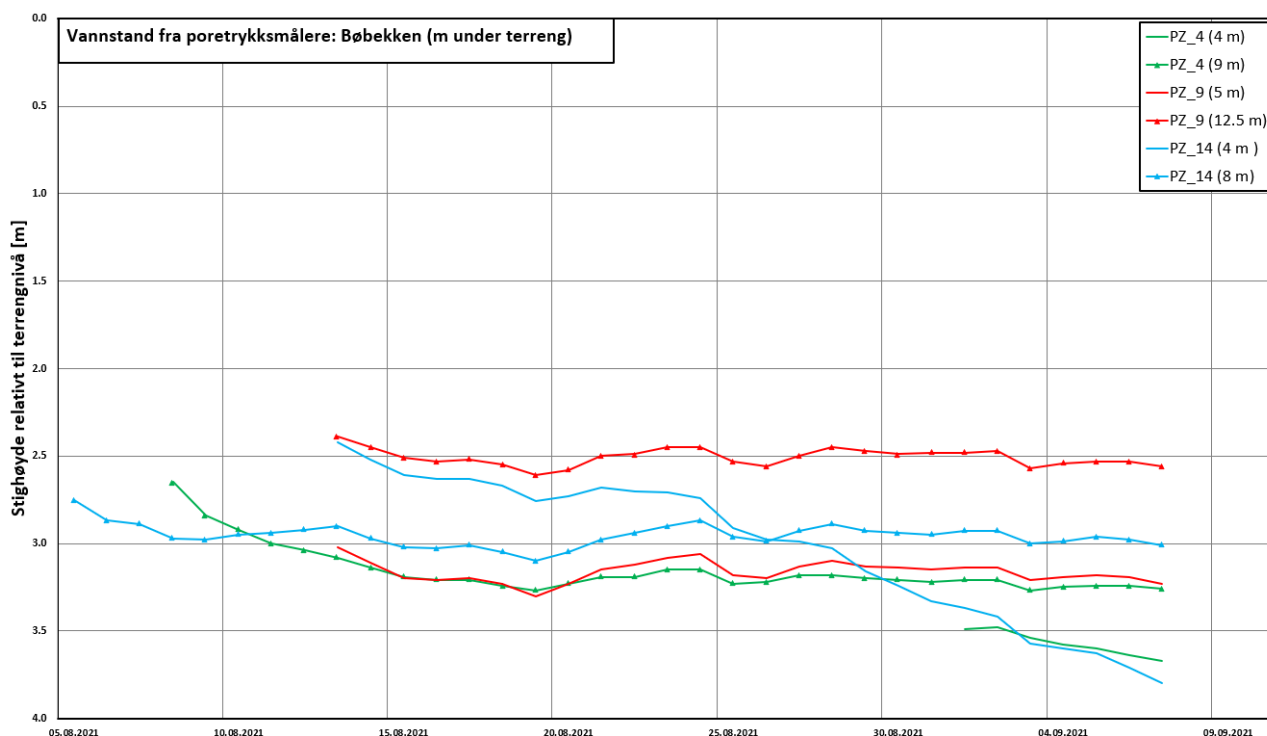
Figur 3-6 Grunnvannsstanden i prosjektområdet rundt Bøbekken. Data hentet fra poretrykksmålere i borhull 4 (Pz\_4), 9 (PZ\_9 og 14 (PZ\_14). Linjer med trekantet markør er vannstanden gitt fra piezometerne med dypere spisskote. Grunnvannet står generelt mellom ~ 2.5 – 3.6 meter under terreng i området ifølge poretrykksdataen innsamlet så langt. Det er indikasjoner på ett artesisk overtrykk med dypet.

Poretrykksmålerne ble avlest d. 27.08.21 og 07.09.21. I tillegg ble PZ\_4 avlest 31.09.2021. Poretrykksmålerne i borepunktene viser følgende gjennomsnittlige grunnvannsstand; PZ\_4 – 3.4 m, PZ\_9 – 2.8 m & PZ\_14 – 3 m. Informasjonen er gjengitt i Tabell 3.2 og Figur 3 6. Målingene indikerer et artesisk overtrykk med dybden, dette er spesielt tydelig i målingene fra PZ\_9 (rød strek i Figur 3-6). Det virker som grunnvannet følger bekkens fall i lengderetning.

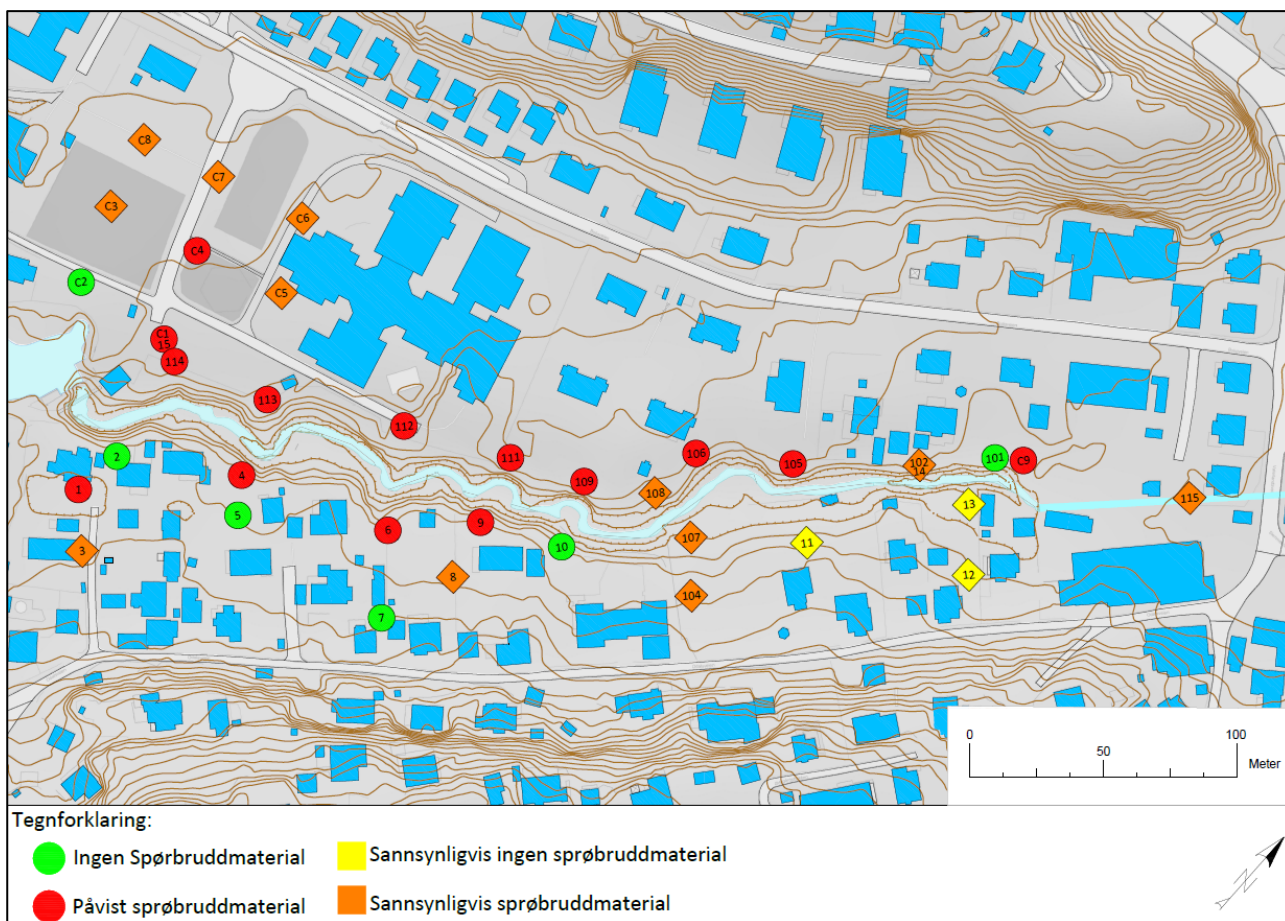
Figur 3-8 Kartutklipp over påvist sprøbruddmateriale innenfor prosjektområdet. Rød sirkel indikerer borepunkt hvor sprøbruddmateriale er påvist (basert på CPTu og/eller prøveserie), grønn sirkel indikerer ingen sprøbruddmateriale. Gul er totalsonderinger tolket som «sannsynligvis ingen sprøbruddmateriale» og oransje er totalsonderinger tolket som «sannsynligvis sprøbruddmateriale».

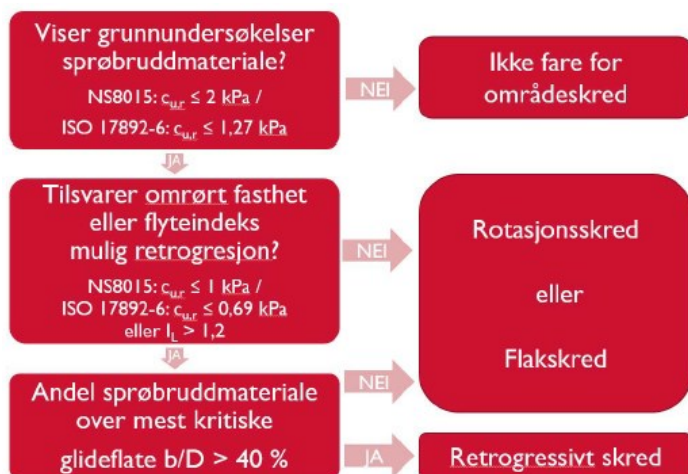
Figur 5-1 Utklipp av figur 4.3 i NVE veileder 1/2019 [1]. Benyttet for å fastslå relevant skredmekanisme.

Følgende tolkning av skredmekanisme er basert på data oppgitt i figur 4.3 i NVE veileder 1/2019 [1]. Se utklipp i Figur 5-1.

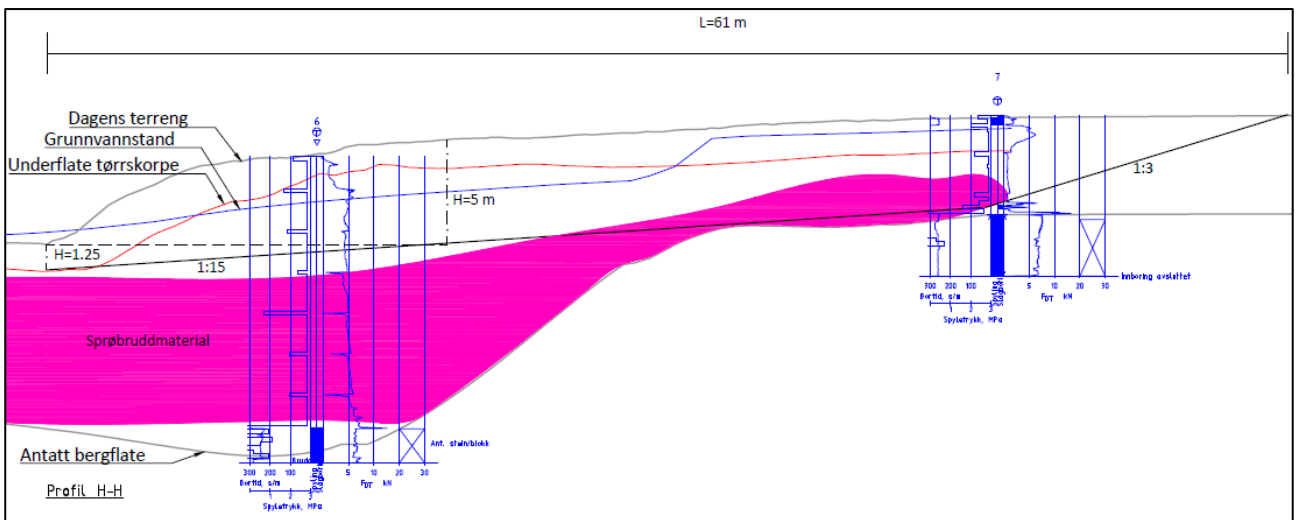
Figur 5-4 Avgrensning av faresonens utstrekning basert på antatt leirforekomst i grunnen rundt borpunkt 6 og 7. Profil H-H.

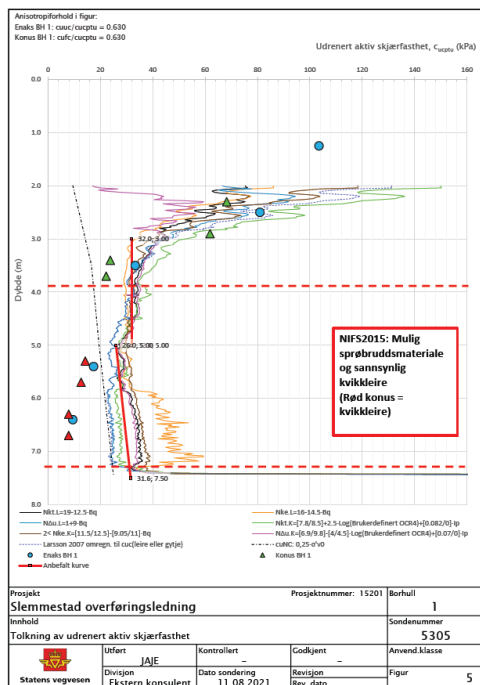
Figur 6-1 CPTu fra Borehull 1. Indikerer ca. 3 meter mulig sprøbruddmateriale og kvikkleire på 4 – 7 meters dyp.

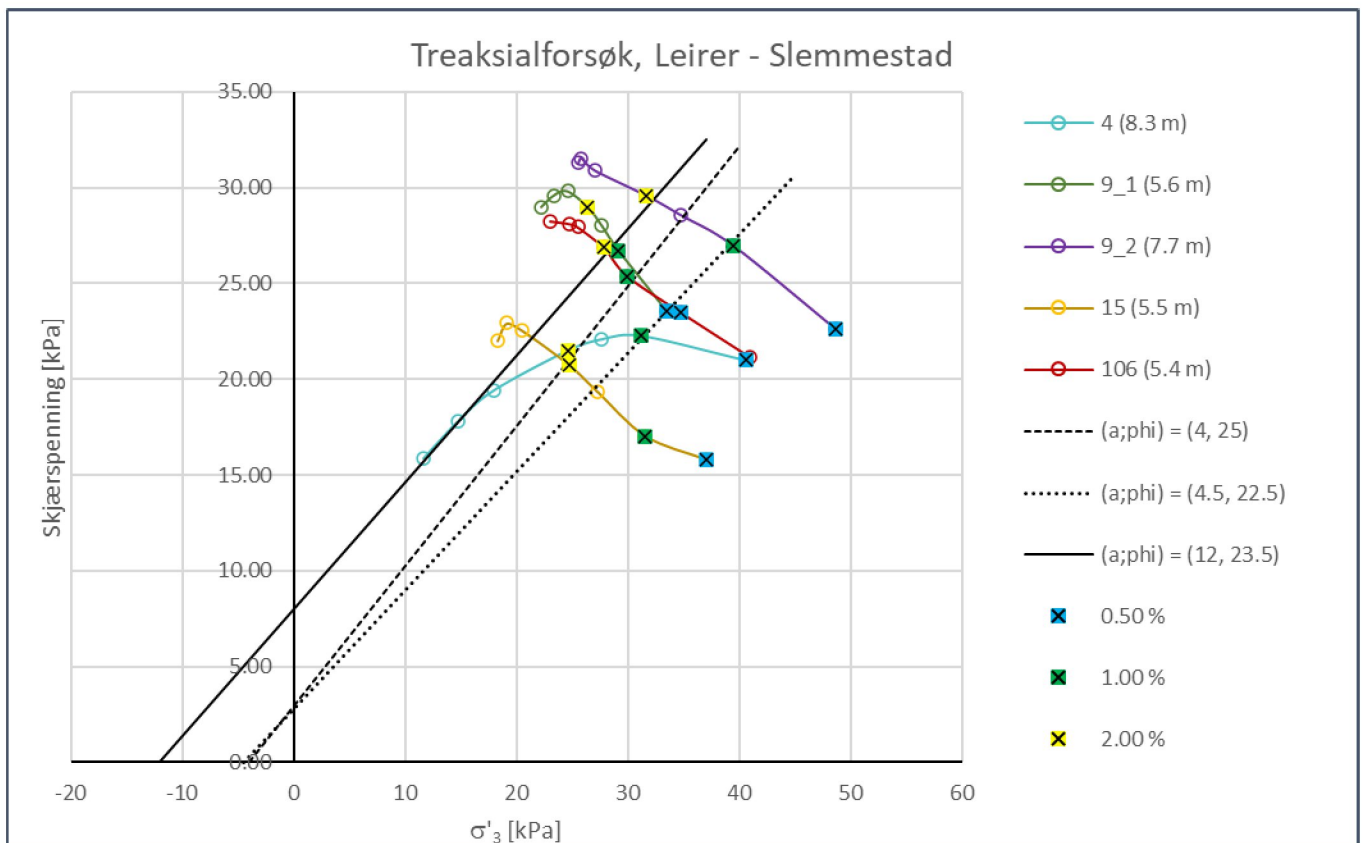
Figur 7-3 Tolkning av attraksjon og friksjonsvinkel fra treksialforsøk utført på leirer.

**Merknader**  
 \* Angitte styrkeparametere tørrskorpe udokumenterte erfaringsparametere gitt i kap. 2.9.5.2 i SVV V220 [9]. Samme beskrivelse gis i NVE veileder 1/2019 kap. 5.3.2 [1].  
 \*\* Angitte styrkeparametere er basert på triaksialforsøk (se Figur 7-3).

Treksialforsøk har også blitt benyttet for å fastsette attraksjon og friksjonsvinkel for leirene innenfor prosjektområdet, se Figur 7-3 for en grafisk oversikt av resultatene. I stabilitetsanalysene er en attraksjon på 4.5 og en friksjonsvinkel på 22.5 grad benyttet.

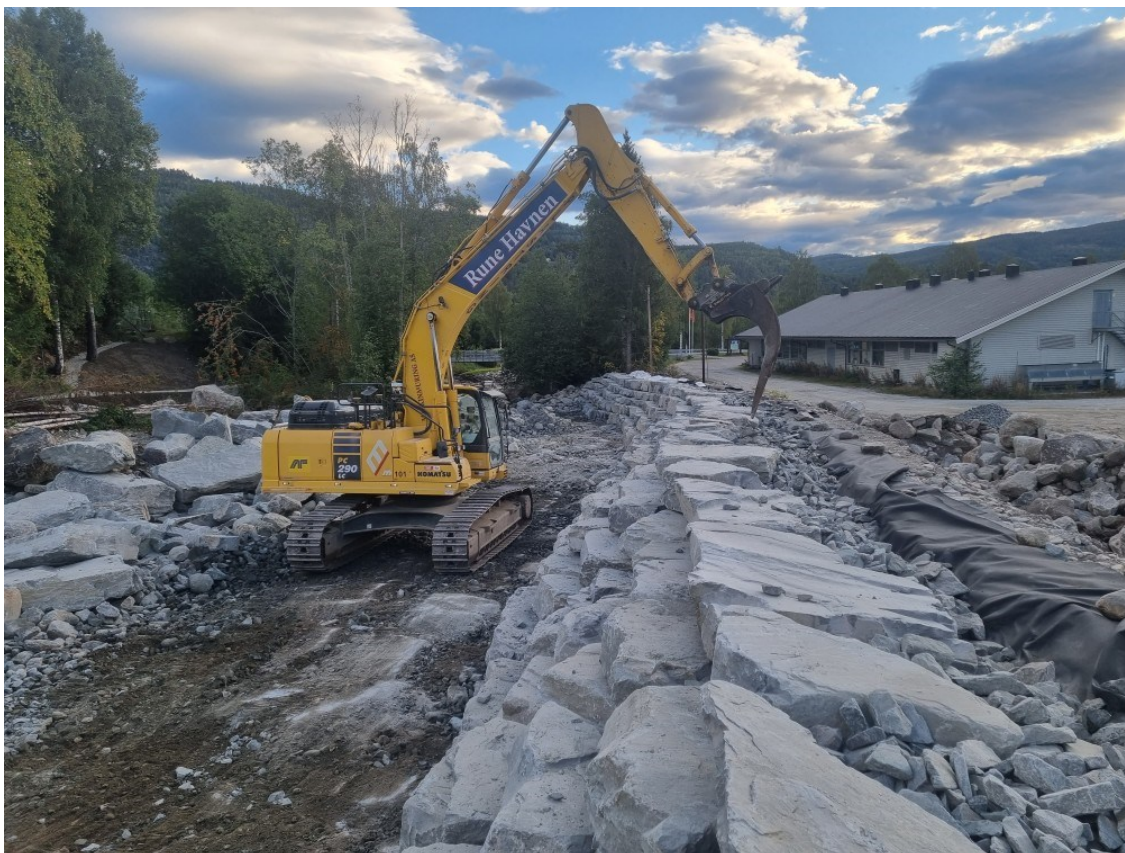
Figur 9-7 Eksempel på erosjonssikring med «trapping»/tørrmuring fra tidligere prosjekt. Bakom «trappene» finnes pukk og fiberduk.
