Rapportnr.	22-60-1
Dato:	27. april 2023, rev. A02: 10. mai 2023
Prosjekt	Galsomelen – vurdering utbredelse kvikkleire
Prosjektnr.	22-60
Saksbehandler	Johanna L. Rongved, tlf. 971 64 699 johanna@instanes.no
Kontrollert av	Arne Instanes
Antall sider	16

Instanes AS er engasjert av Arktisk Geotek AS for å gjøre en geoteknisk vurdering av et område ved eksisterende avfallsdeponi ved Galsomelen i Nordreisa. Det er ønske om å utvide eksisterende anlegg med et nytt avfallsdeponi og en ny plashall.

Denne rapporten gir en vurdering av de supplerende undersøkelsene, og en nærmere avgrensning av område med påvist sprøbruddmateriale. Den gir også en vurdering av stabilitet ved planlagt plassering for ny plashall, vest for eksisterende deponiområde.

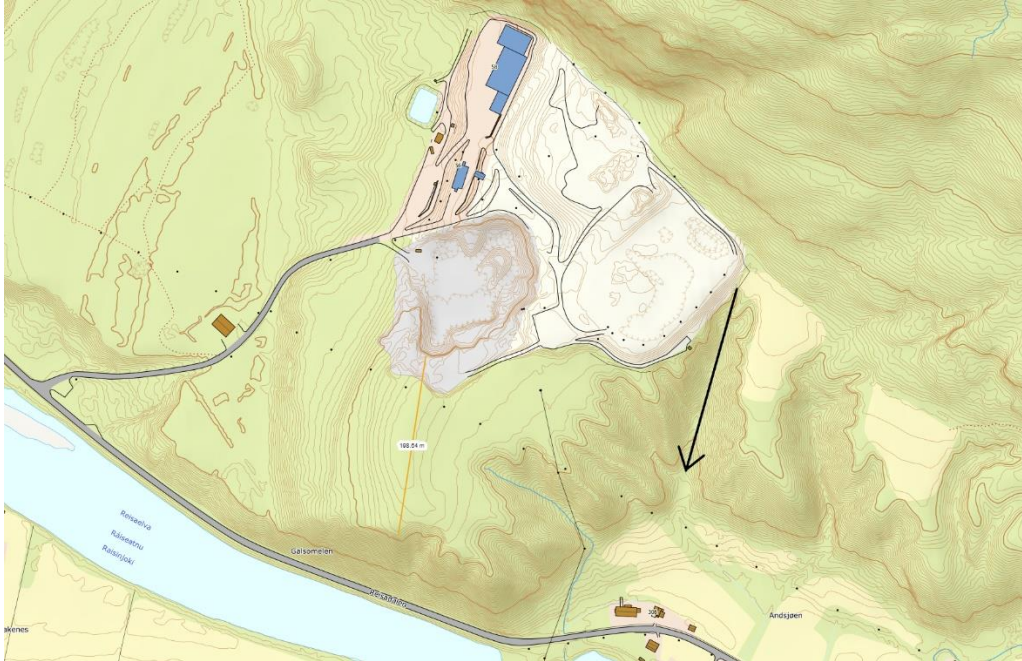
Figur 1: Oversiktskart relevant område (www.norgeskart.no). Ravine øst for eiendommen er markert med sort pil.

Mot øst skrår terrenget relativt bratt ned mot ravine i nord/sørlig retning øst for eiendommen (se Figur 1). Terrenghelningen er tilnærmet 1:2.

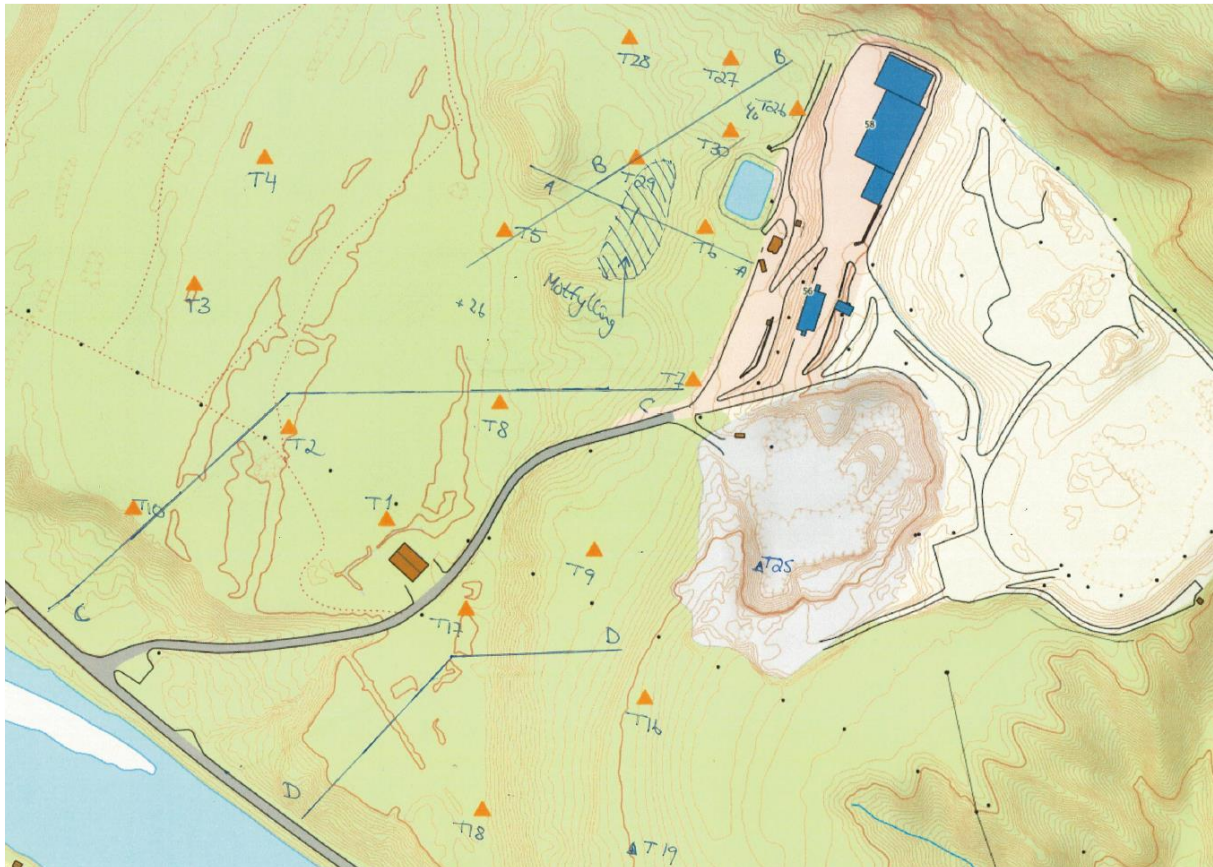
Figur 7: Oversikt kritiske snitt.

Det er gjort en vurdering av kritiske snitt for det aktuelle området, samt en evaluering av faregrad. Det er sett på to kritiske snitt, A-A og B-B, som vist på Figur 7.

Det er gjort faregradsevaluering for skråningen tegnet opp i snitt A-A og B-B. Topografiske kart viser noe tidligere skredaktivitet i området. Skråningshøyden er i størrelsesorden 15 m, og utførte grunn- og lab-undersøkelser viser en overkonsolideringsgrad på 2,7. Sonderingene antyder stedvis stor mektighet av sprøbruddmateriale, og lab-undersøkelsene viser høy sensitivitet. Utførte poretrykksmålinger antyder imidlertid et poreundertrykk i skråningen. Det er ikke avdekket tegn til erosjon i det aktuelle området (ref. /8/). For disse forutsetninger oppnås en faregradscore på 13, hvilket tilsier lav faregrad, se Tabell 1.
