# ► Flomløp, dam Storevatn

Detaljplan for miljø og landskap

Dam 1

Oppdragsnr.: 52303761 Dokumentnr.: L200 Versjon: E02 Dato: 2023-09-14

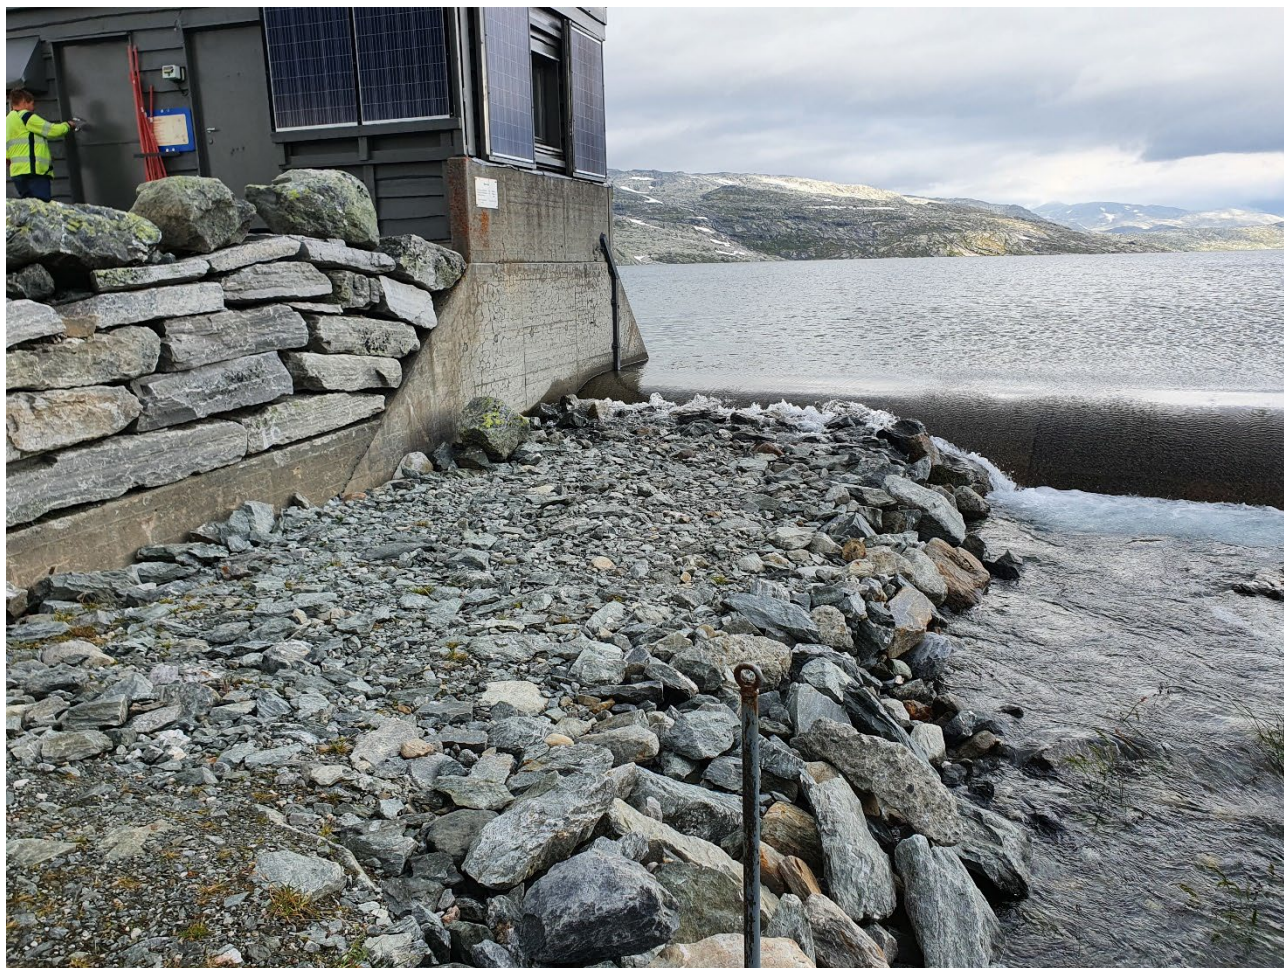
Figur 4.1 Område for mulig båtutsett i tilknytning til flomløpet. Fylling som planlegges avgravid ses til venstre i bildet. En betongrampe etableres også i magasinet for tilkomst ved lav vannstand.

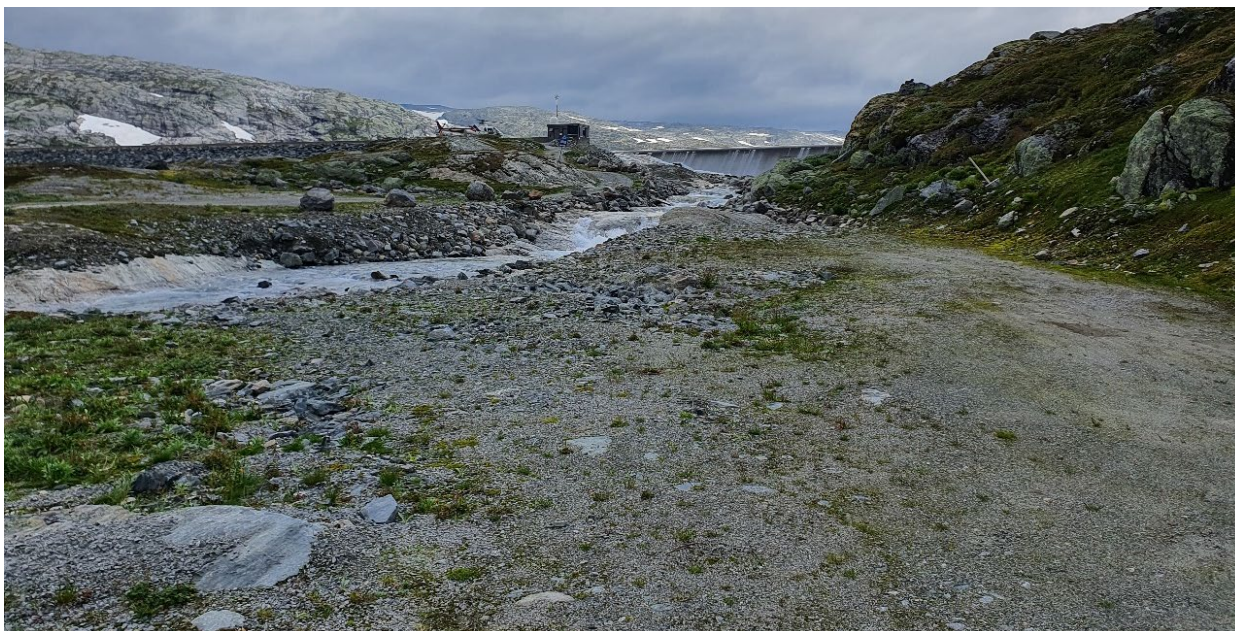
Figur 4.2 Planlagt plassering av riggområdet på grusplassen rett nedstrøms flomløpet. Markdekket til venstre i bildet bør fraktes til mellomlager.

Hvis steinmasser tilføres for å etablere riggområdet skal disse fjernes og legges i det gamle steinbruddet sør for plassen etter endt arbeid. Riggområdet istandsettes som grusplass med samme størrelse og form som i Figur 4.2. Hvis byggherre ikke planlegger å bruke arealet som grusplass i framtiden anbefales det å harve jorda til slutt for å bedre vekstvilkårene for naturlig revegetering.

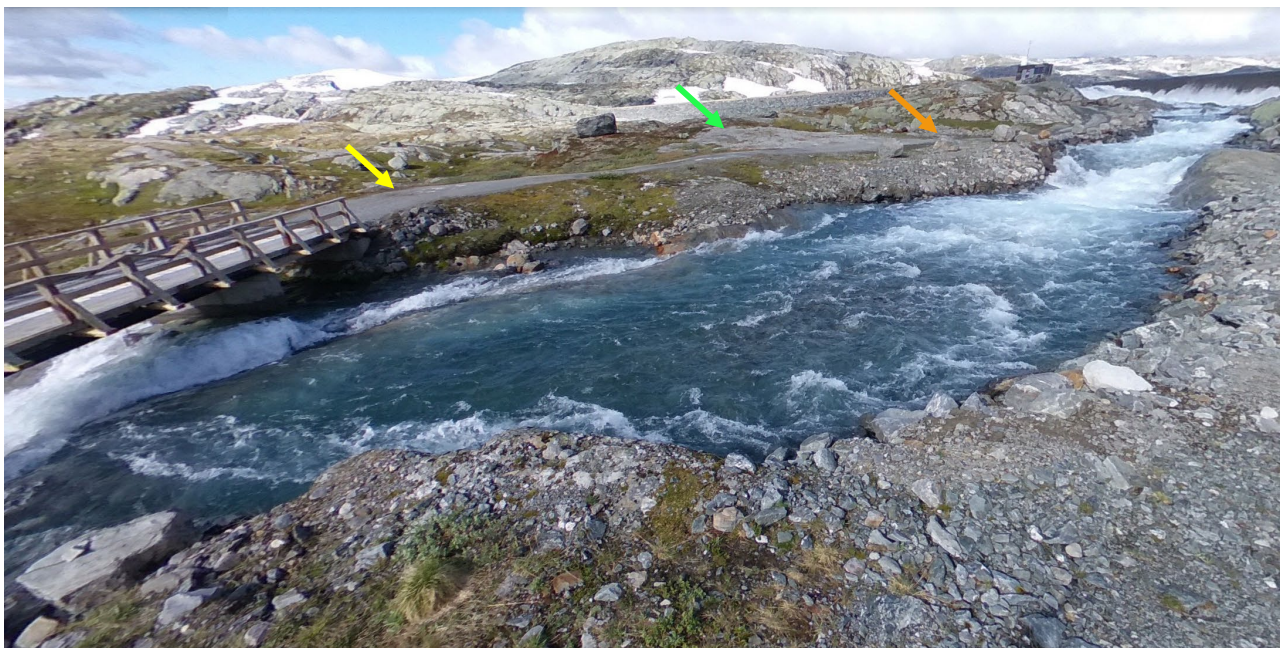
Figur 4.3 Område for permanent utvidelse av vei og jordmasser til mellomlager indikert med gul pil. Steinblokker (orange pil) og grusplass (grønn pil) for mellomlager kan ses i bakgrunn (Google maps).

Et par steinblokker som ligger langs veien mot elveløpet nedstrøms flomløpet må trolig mellomlagres når veien skal utvides og ny midlertidig bru etableres. Disse skal legges tilbake på opprinnelig sted etter endt arbeid (Figur 4.3). Når steinblokkene flyttes til og fra mellomlager skal de behandles forsiktig.

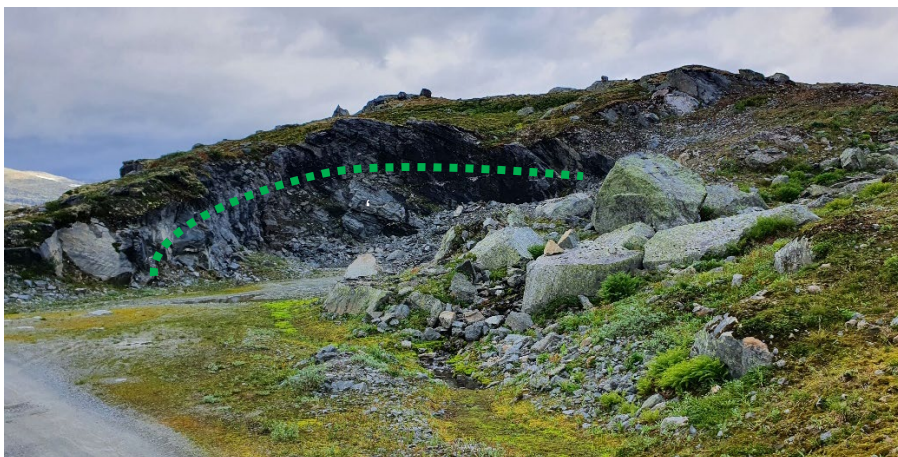
Figur 4.5 Steinbruddet slik det ser ut per 25.08.2023. Grønn strek indikerer hvor massene bør plasseres.

Siden 1981, ihht. historiske kart, har det vært et steinbrudd like sørøst for flomløpet (Figur 4.4). Ut ifra bilder og kart ser det ut som det gjenstår noe istandsetting av steinbruddet. Masser som fjernes etter midlertidige konstruksjoner og avgravde masser fra bl.a. nytt båtutsett vil bli brukt til å istandsette det gamle steinbruddet. Steinmassene bør legges inn mot bruddets bakvegg og vestvegg (Figur 4.5).
