Dato: 22.09.21  
Dokumentnr: 115901n1  
Prosjekt: 113557  
Utarbeidet av: Runar Larsen  
Kontrollert av: Janne Reitbakk

## Larvik. Stavernsveien 12 Områdestabilitet

GrunnTeknikk AS er engasjert av Atle Sjøblom for å vurdere områdestabilitet for Stavernsveien 12, GBnr 3020/1938 i Larvik kommune.

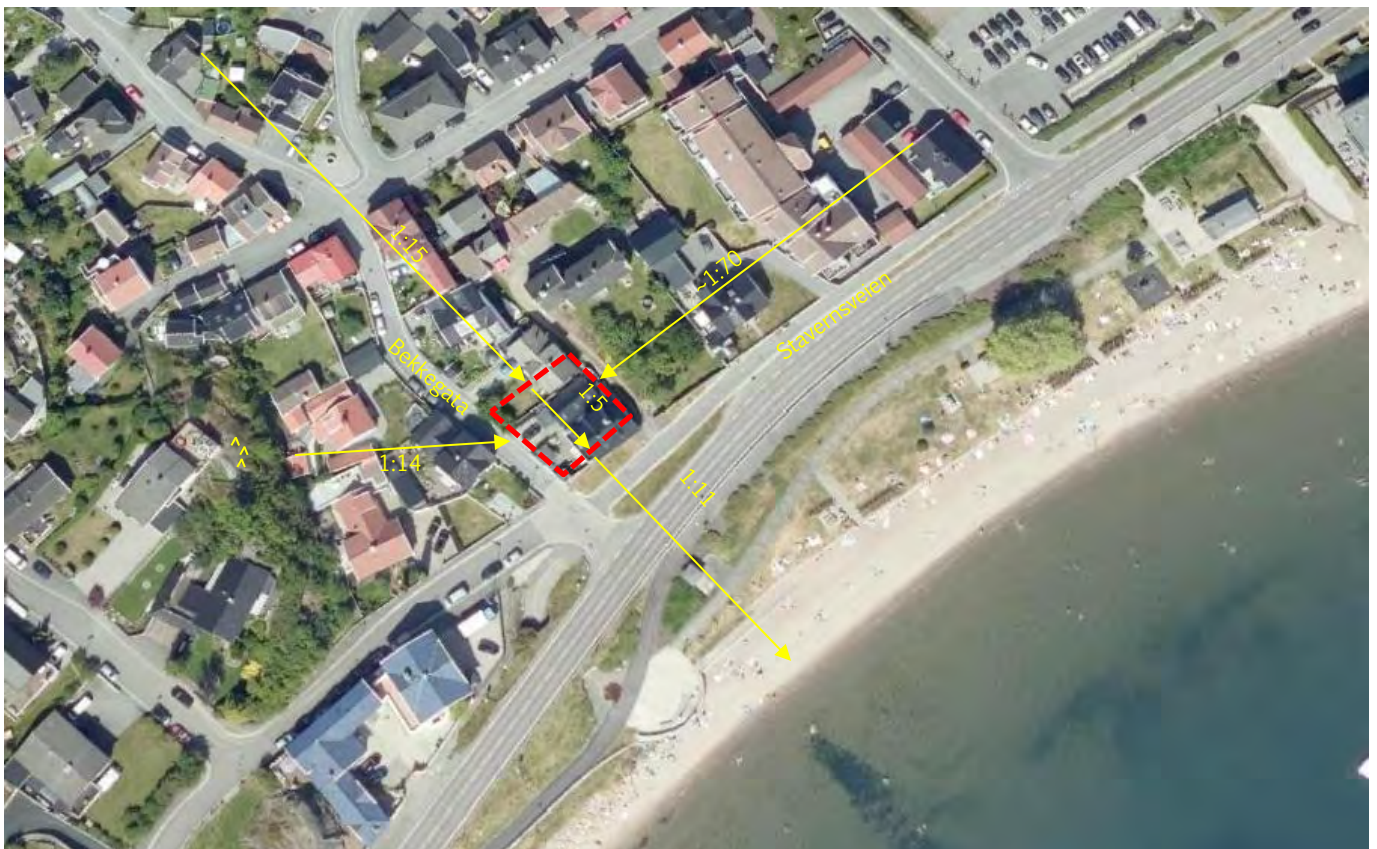
Flyfoto over området er vist på figur 1 under. Tomta består i dag av en enebolig. Terrenget har generelt fall fra nord og ned mot sjøen i sør. Fra nord faller terrenget ned mot tomta med en helning på ca. 1:15, videre med 1:50 inne på tomta, deretter 1:11 fra tomta og ned mot sjøen i sør. Fra vest faller terrenget, fra undersiden av kollen med fjell i dagen, ned mot tomta med helning på ca. 1:14. Fra øst er terrenget tilnærmet flatt med en helning på ca. 1:70. Tomta ligger på ca. kote +5.

Figur 1. Flyfoto fra kartløsningen til Larvik kommune. Planområdet markert med rødt

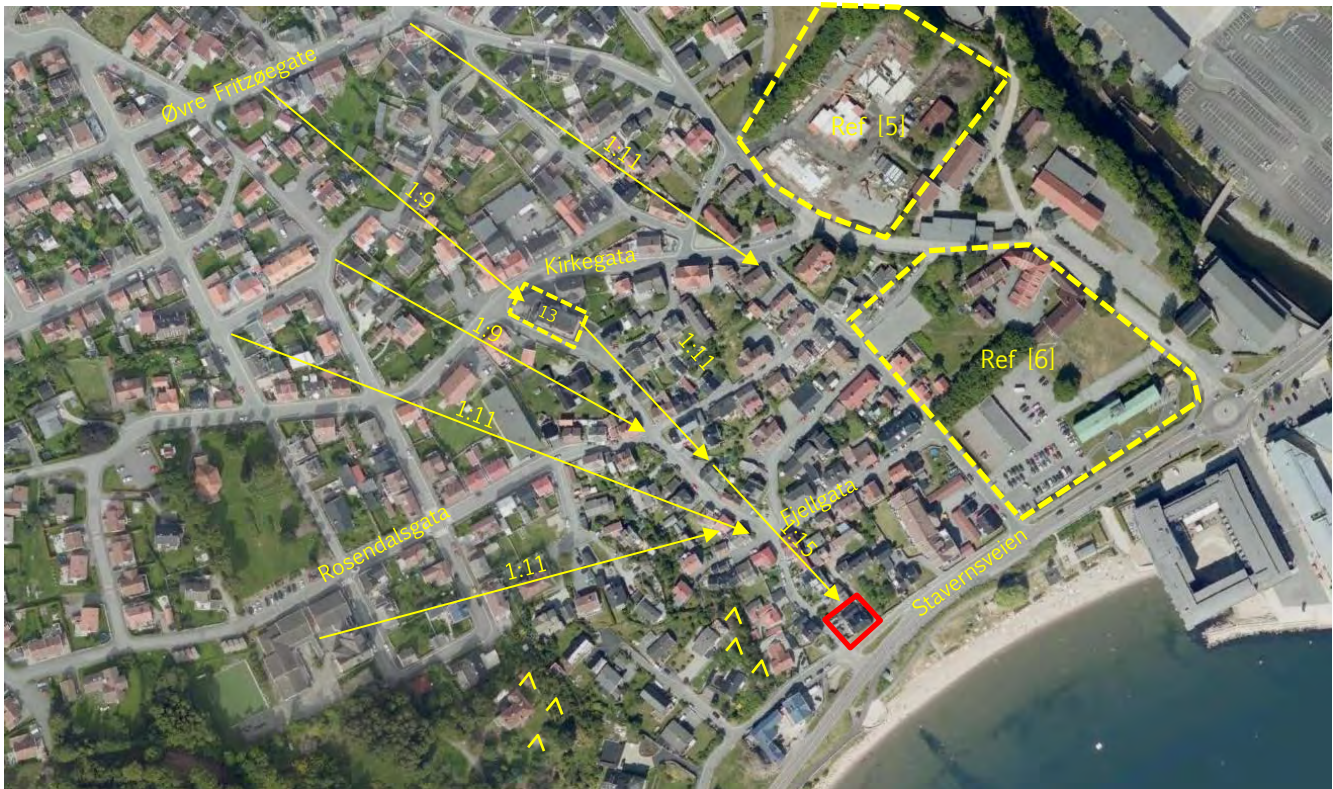
På figur 2 under vises helninger på terrenget nordvest for tomten. Generelt faller terrenget på det bratteste ca. 1:9 fra Øvre Fritzøegate til Kirkegata. Videre blir skråningene generelt slakere, helning ca. 1:11 ned til Fjellgata, og videre til Stavernsveien er terrenget tilnærmet flatt. Oppsummering av skråningshelningene basert på [www.hoydedata.no](http://www.hoydedata.no) er vist på figur 2 nedenfor:

Figur 2. Flyfoto fra kartløsningen til Larvik kommune. Planområde markert med rødt

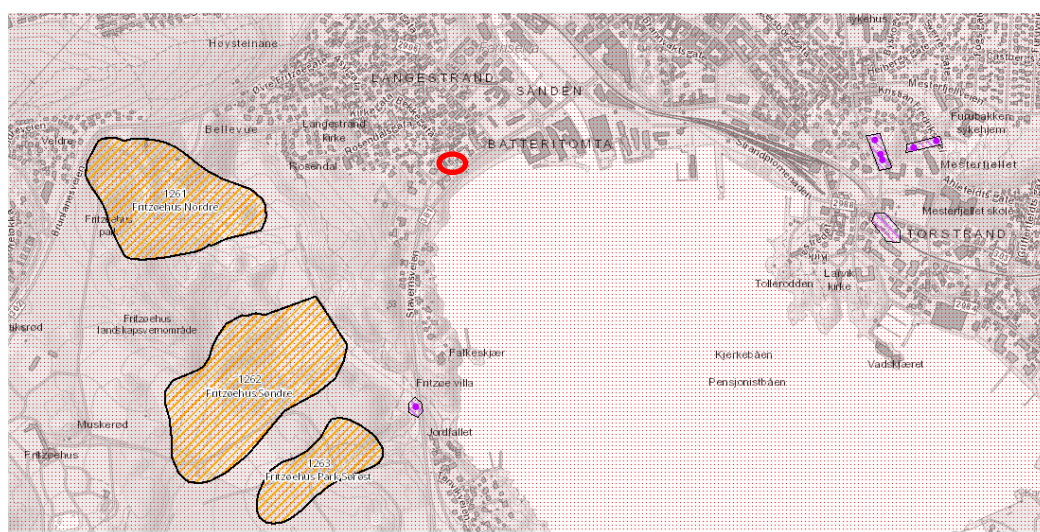
Søk i NVEs temakart ([www.nve.no](http://www.nve.no)) viser at området ikke ligger innenfor en registrert faresone. Nærmeste registrert faresone er sone 1261 «Fritzoehus Nordre» ca. 550m øst. Ca. 570m sørøst ligger faresonen 1262 «Fritzoehus Søndre».

Figur 4. Kart med faresoner fra [www.nve.no](http://www.nve.no).

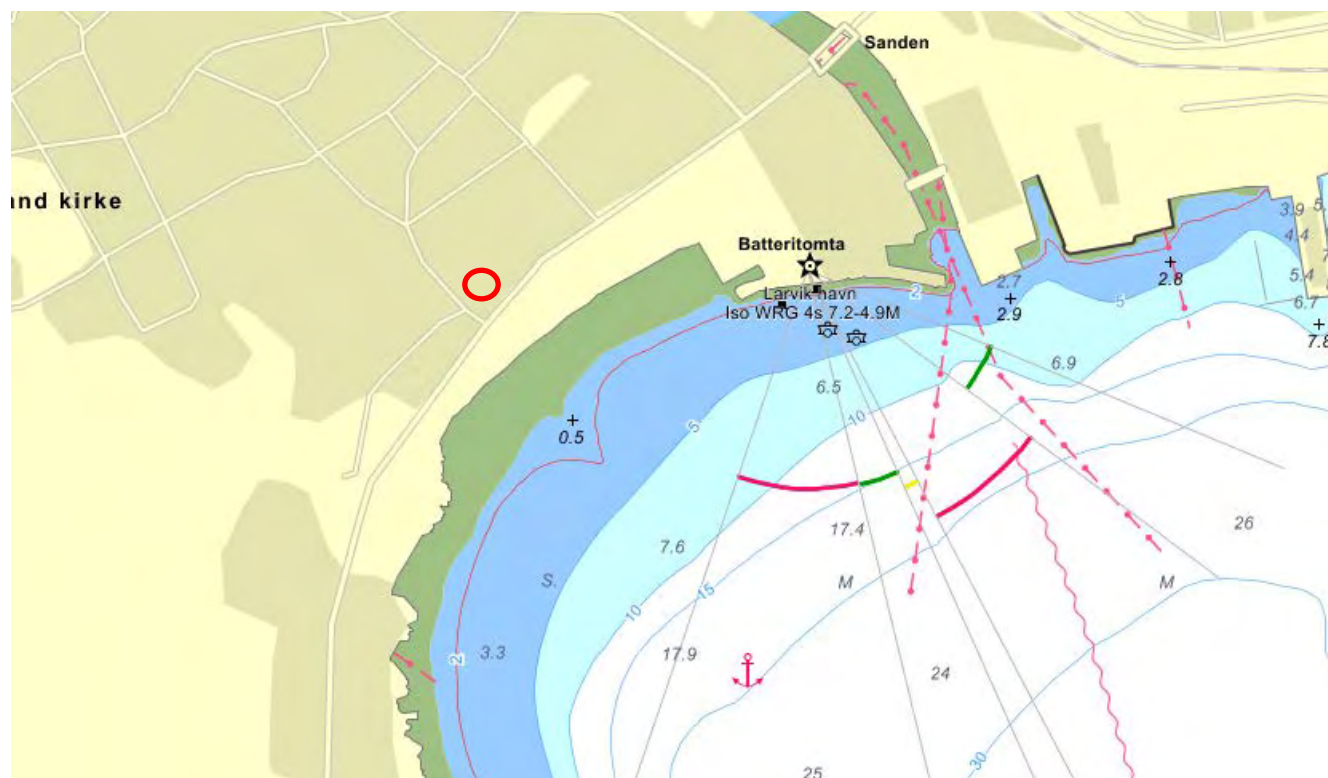
For at et skred skal ha et løsneområde ute i sjøen kreves det en marbakke med helning brattere enn 1:5, /4/. Figur 7 viser dybder i sjøen nær den aktuelle tomta:

Figur 7. Sjøkart hentet fra kart.gulesider.no. Aktuelt tomt markert med rødt

Her vises helninger slakere enn 1:5.
