Haldenvassdragets Brukseierforening

## ► **Dam Risen - Søknad om delvis nedlegging**

- Å delvis legge ned dam Risen

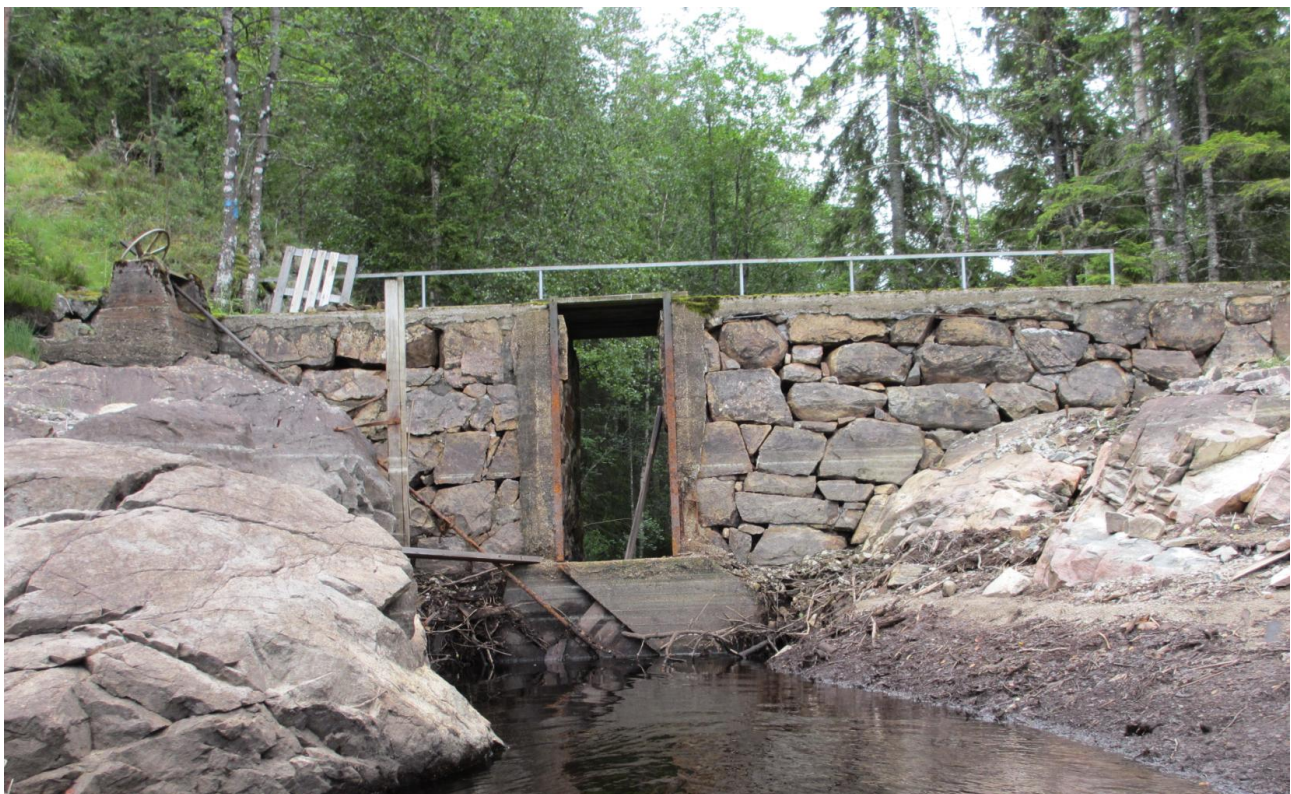
Figur 3. Dam Risen sett fra oppstrøms side. Bildet er tatt med senket magasin, rett før rehabilitering i 2012. Vannstanden på bildet er estimert til ca. kt. 189,6 (lokale høyder), tilsvarende som etter delvis nedleggelse.

Et bilde av dam Risen er vist i Figur 3, mens en målsatt tegning av dammen er vist i Figur 4. Høydene på tegningen er i et lokalt høydesystem som ligger ca. 0,5 meter høyere enn NN2000. Dammen er plassert i bruddkonsekvensklasse 1. Det er utført flere mindre utbedringstiltak på dammen etter oppføring. Etter at fløtningsarbeidene i området ble avsluttet har ikke dammen hatt noen annen funksjon utover å opprettholde vannspeilet i magasinet.

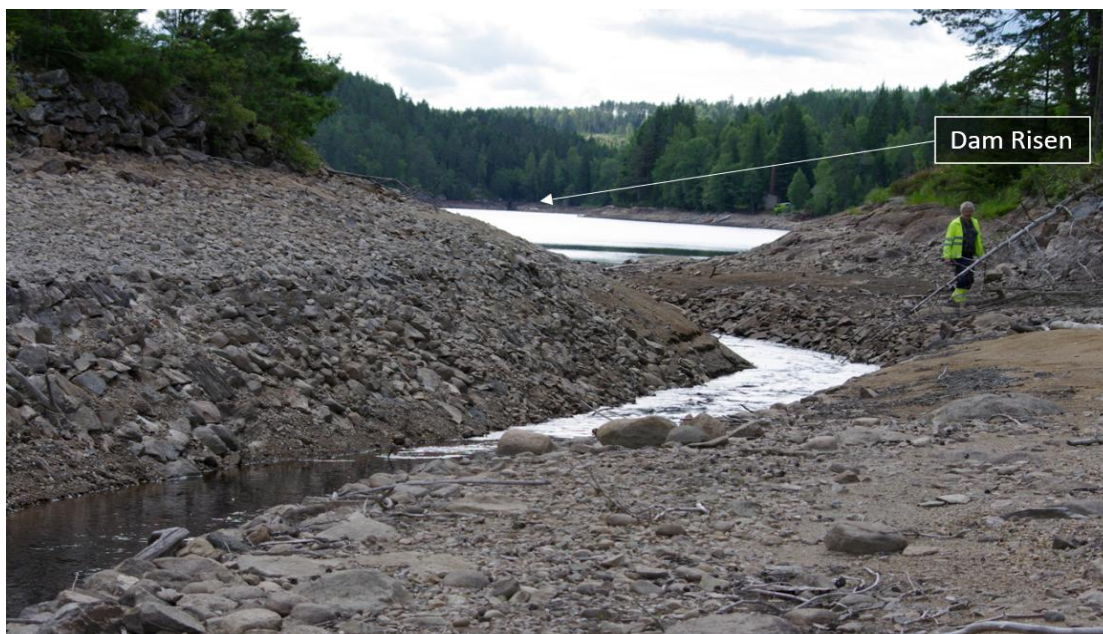
Figur 5. Bilde av dam Risen tatt fra Damvannsunndet med lav vannstand i magasinet. Vannstanden på bildet er estimert til ca. kt. 189,6 (lokale høyder), tilsvarende som etter delvis nedleggelse.

Det eksisterer ikke komplette dybdekart som dekker hele Damvann og Store Risen, men HydraTeam utførte magasinoppmåling av Damvann og det smale partiet gjennom Damvannsundet våren 2020. Oppmålingen er utført for å verifisere hva som er dybden direkte oppstrøms dammen, og samtidig undersøke hvilken begrensing som eksisterer gjennom Damvannsundet. Et bilde som viser magasinet ved lav vannstand er vist i Figur 5.

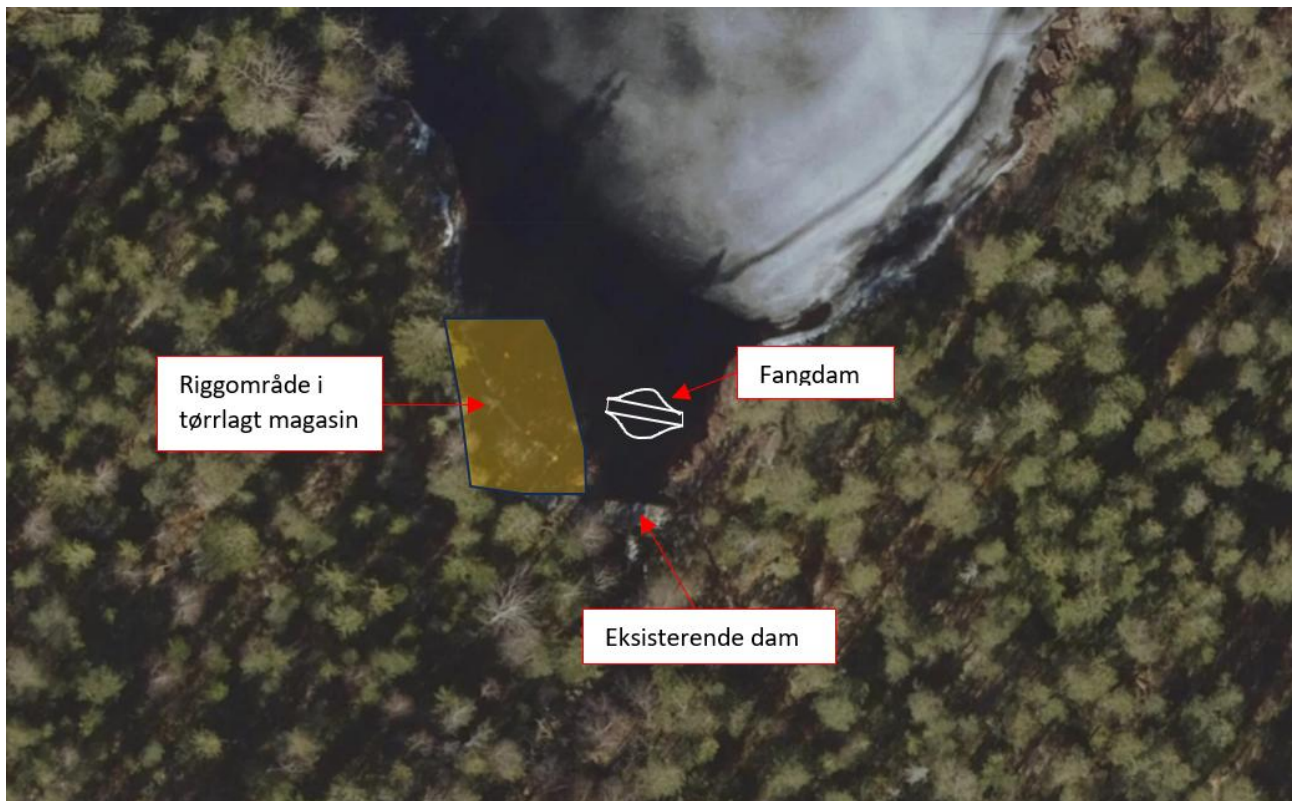
Figur 6. Antatt behov og plassering av riggområde.

Området rundt dammen er kupert og lite egnet til riggområde. Det er derfor antatt at de flatere strandsonene som blottlegges ved nedtapping vil være best egnet, se Figur 6. Området er ca. 150 m<sup>2</sup>.

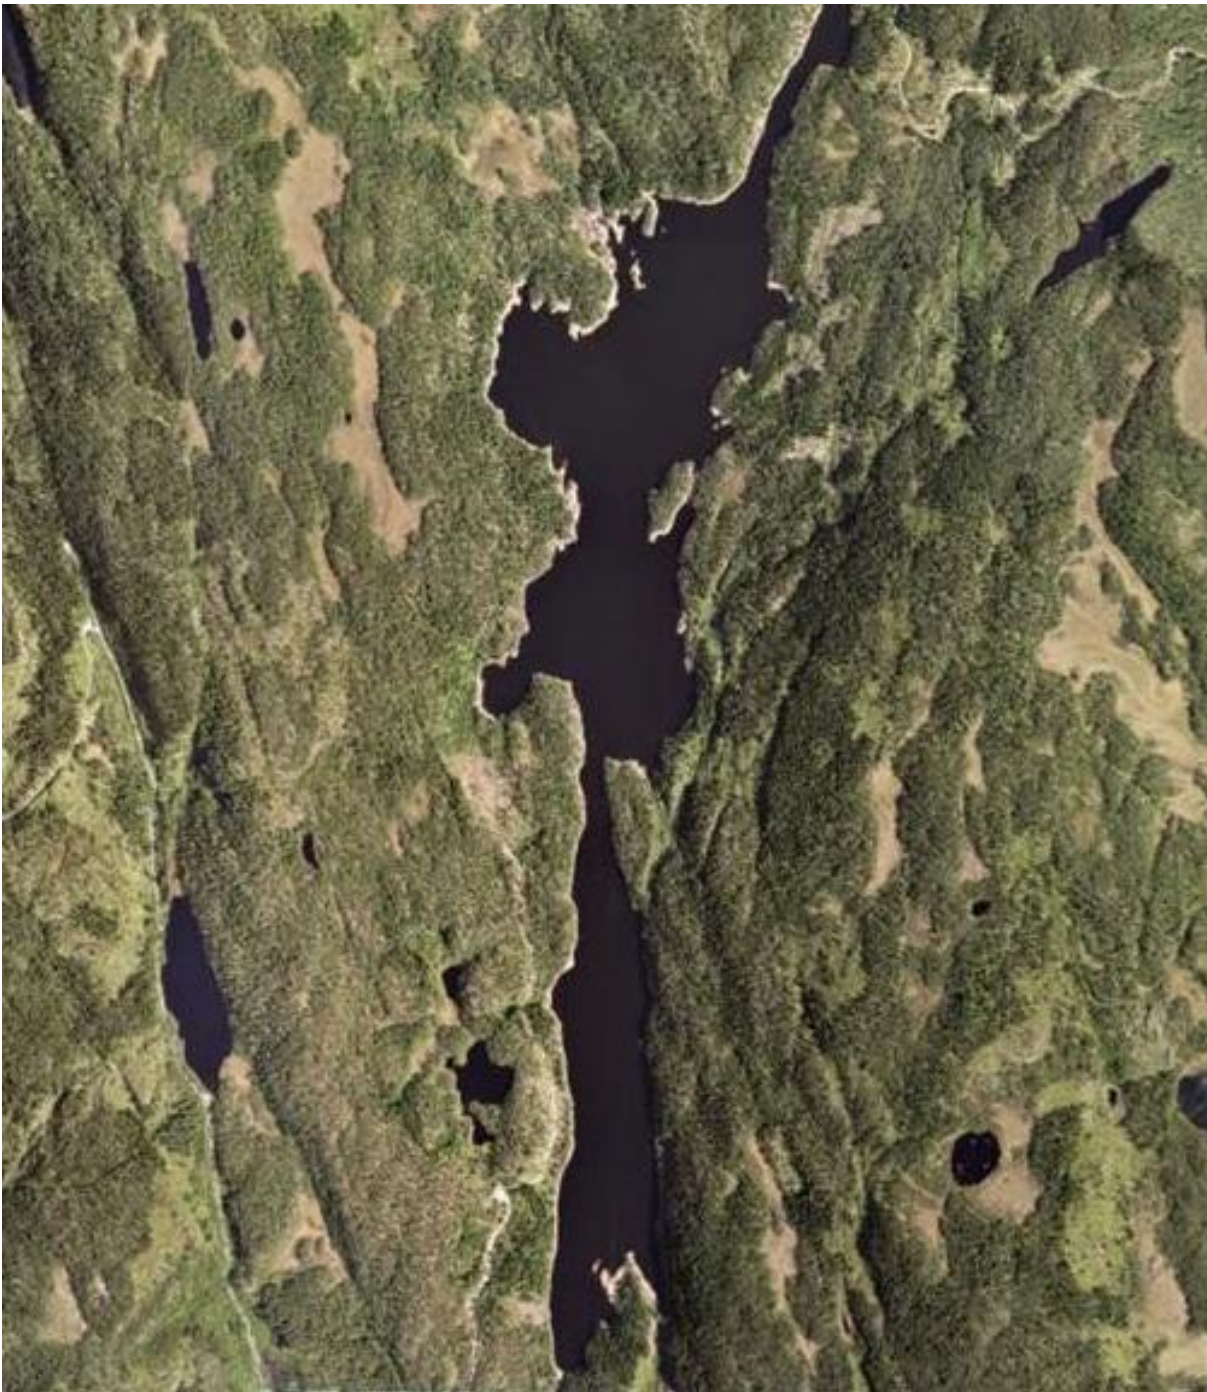
*Figur 9: Flyfoto over nordre del av magasinet ved delvis nedtappet magasin (2005). Nedtappingsnivået på bildet anslås til ca. 1,5 – 2,0 meter.*

- Eksisterende flyfoto av magasinet på delvis nedsenket vannstand (2005) viser kun beskjeden strandsone, se Figur 9 nedenfor.

- Ved antagelse om at helningen til terrenget over vann fortsetter med samme helning under vann, kommer man frem til at det på lange strekninger forventes en strandsone med bredde på under 10 m. På flatere områder forventes det at bredden på strandsonen vil bli 10-25 m. I særlig grunne områder som viker og lignende vil strandsonen kunne øke noe utover dette.

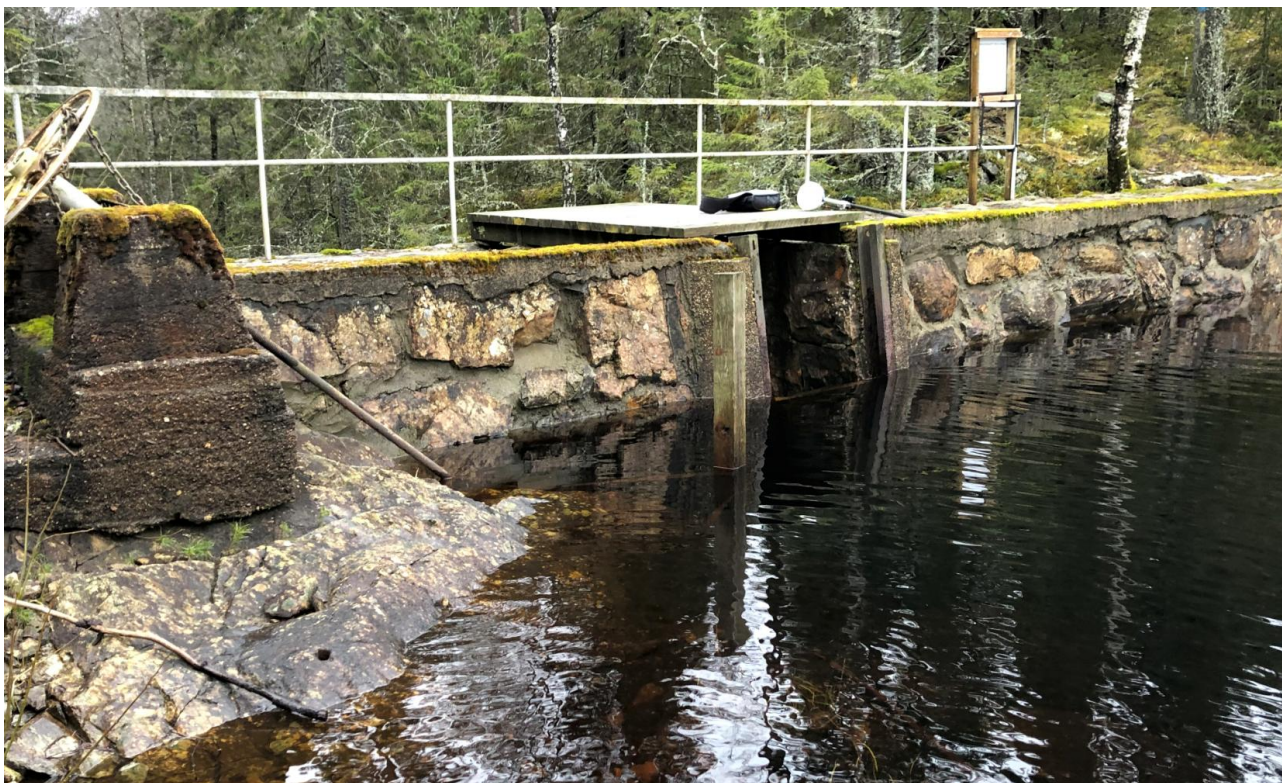
Dam Risen, oppstrøms side.

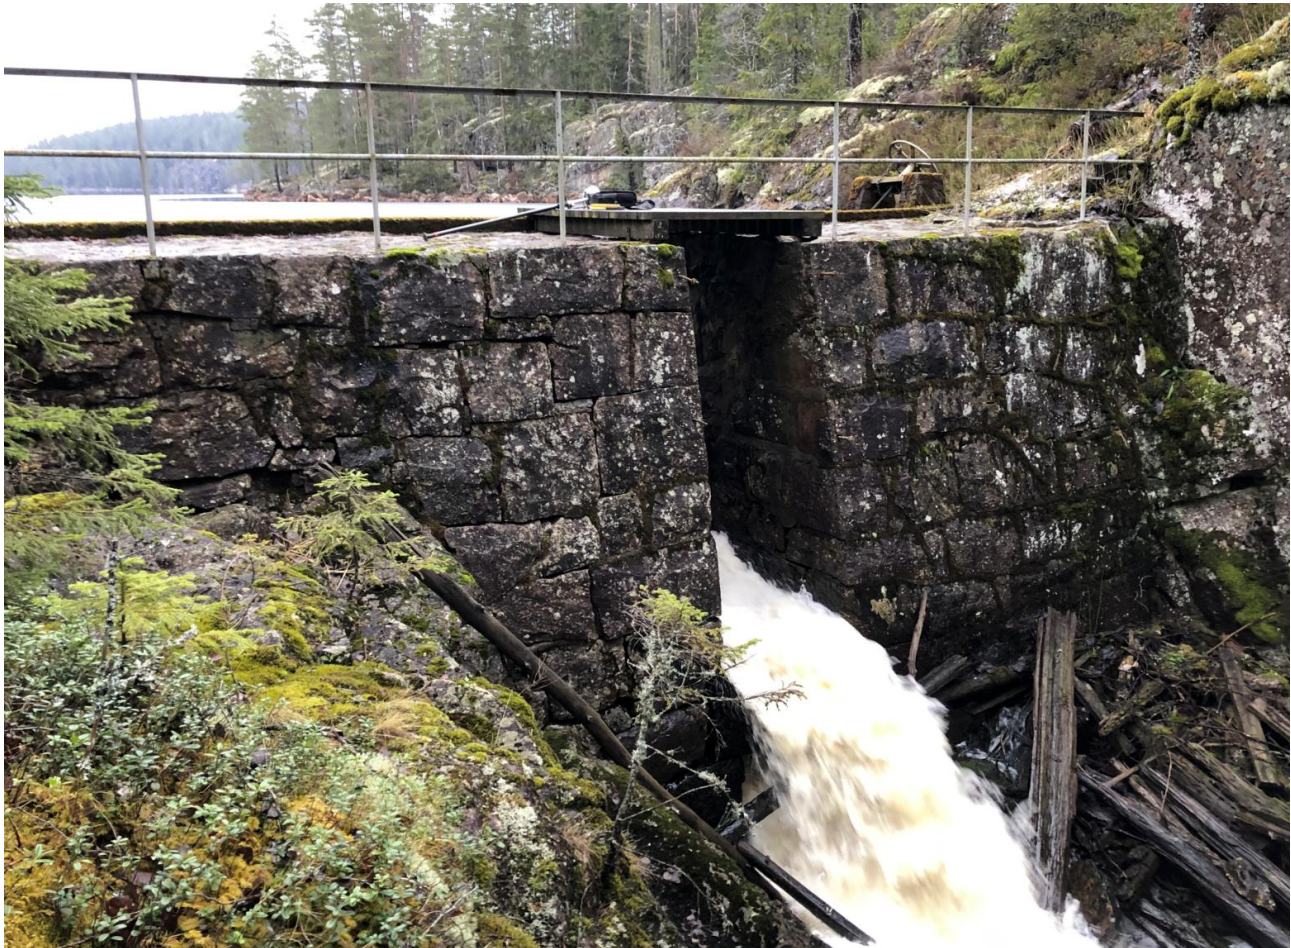
*Dam Risen, nedstrøms side.*

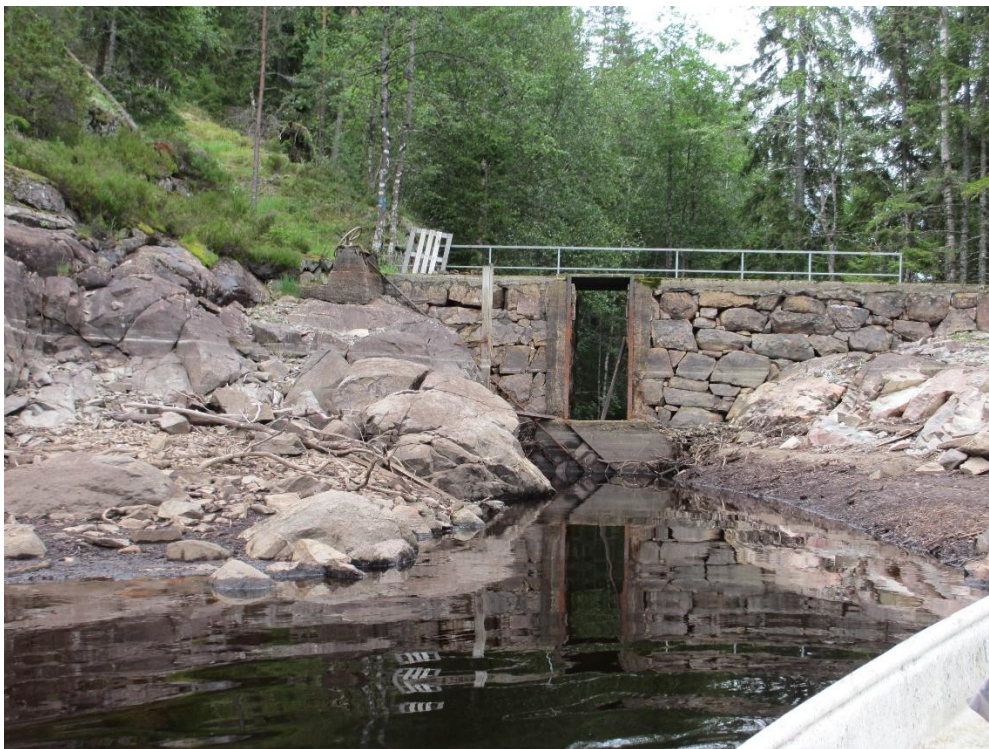
*Dam Risen sett fra oppstrøms side, vannstand antatt samme høyde som omsøkt nivå.*
