## NOTAT

| KUNDE / PROSJEKT<br>Å Energi AS | PROSJEKTLEDER<br>Marit Carlsen | 10.04.2025 |

## Vurdering av miljøvirkninger ved å bygge ny inntaksdam for Hensfoss kraftstasjon.

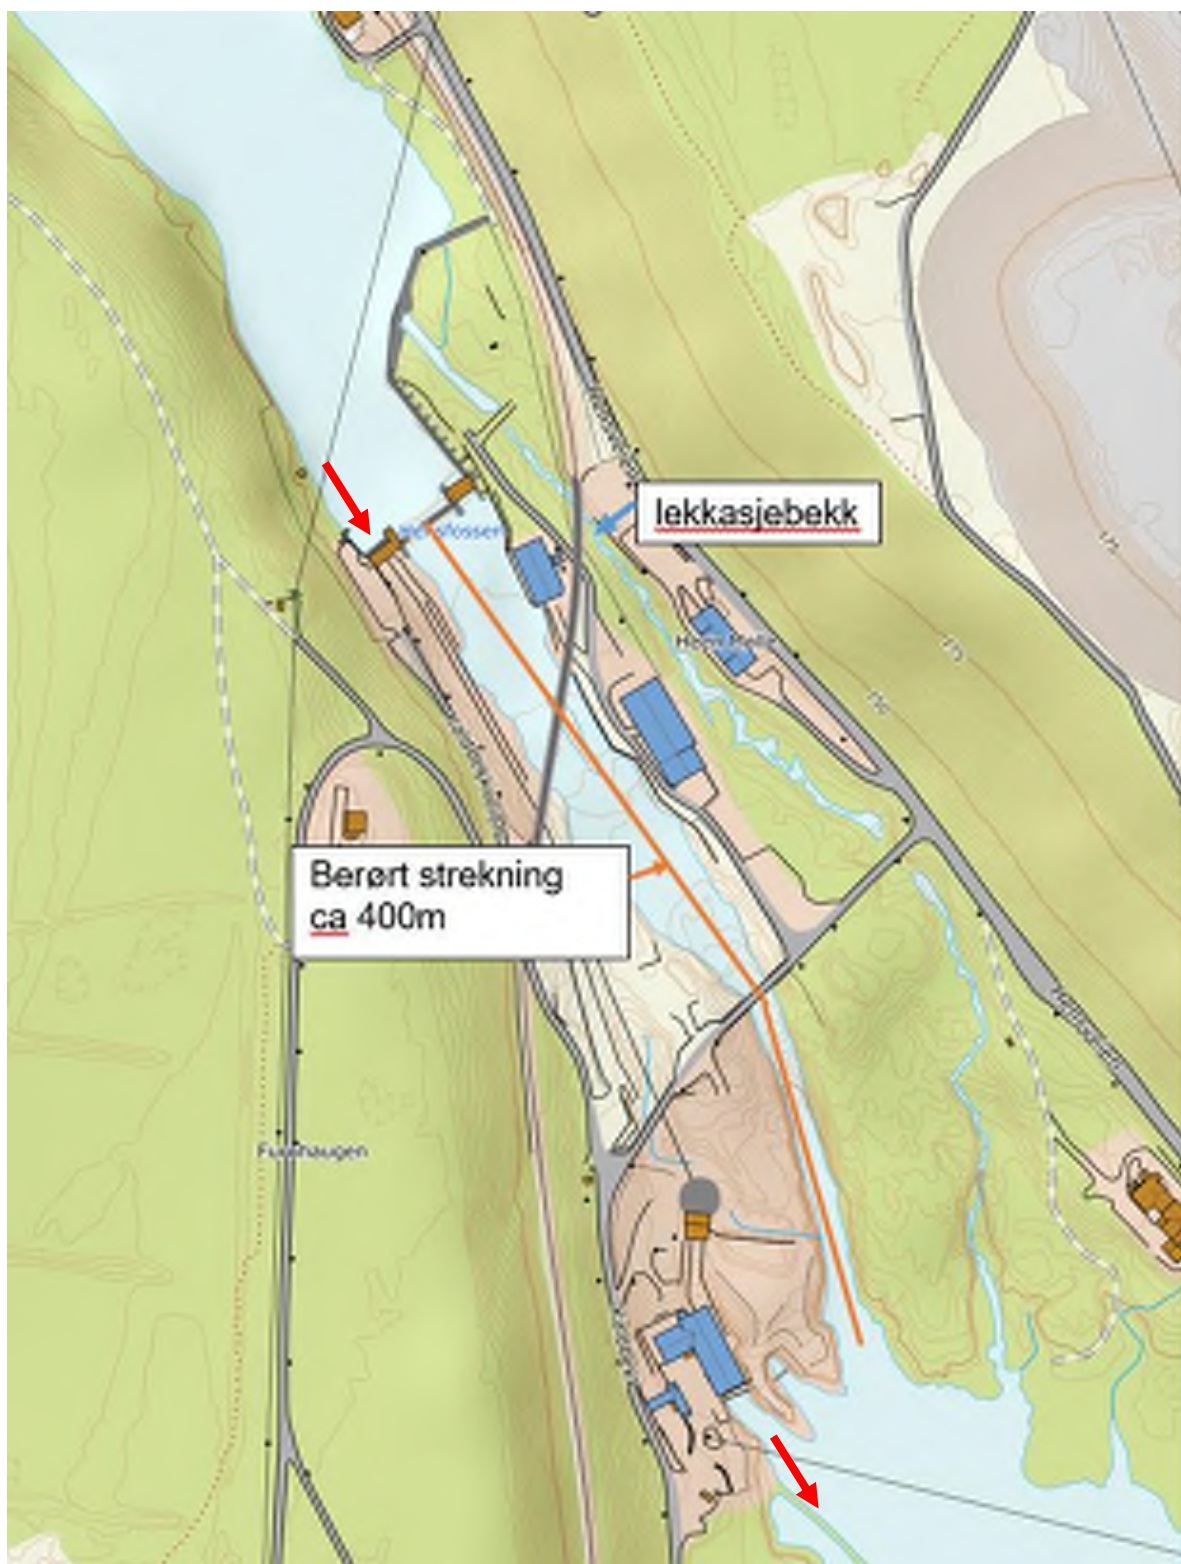
Figur 1.4. Hensfoss kraftverk med berørt strekning som følge av ny dam. Blå pil til «lekkasjebekk» og røde piler viser kraftverkets inntak og utløp.

Hensfoss kraftverk ble satt i drift i 1946, og er modifisert i flere trinn, sist i 2022. Kraftverket har en slukeevne på 90 m<sup>3</sup>/s og fallet som utnyttes er 24 m. Damanlegget tilfredsstiller ikke damsikkerhetsforskriften og ny dam skal bygges nedstrøms den gamle dammen slik det er vist i figurene 1.2 og 1.3. Strekningen som påvirkes av dammen og kraftverket er ca 400m (Figur 1.4) Med ny dam blir det satt vann på ca 4 da areal som i dag er tørt land eller elveløp.

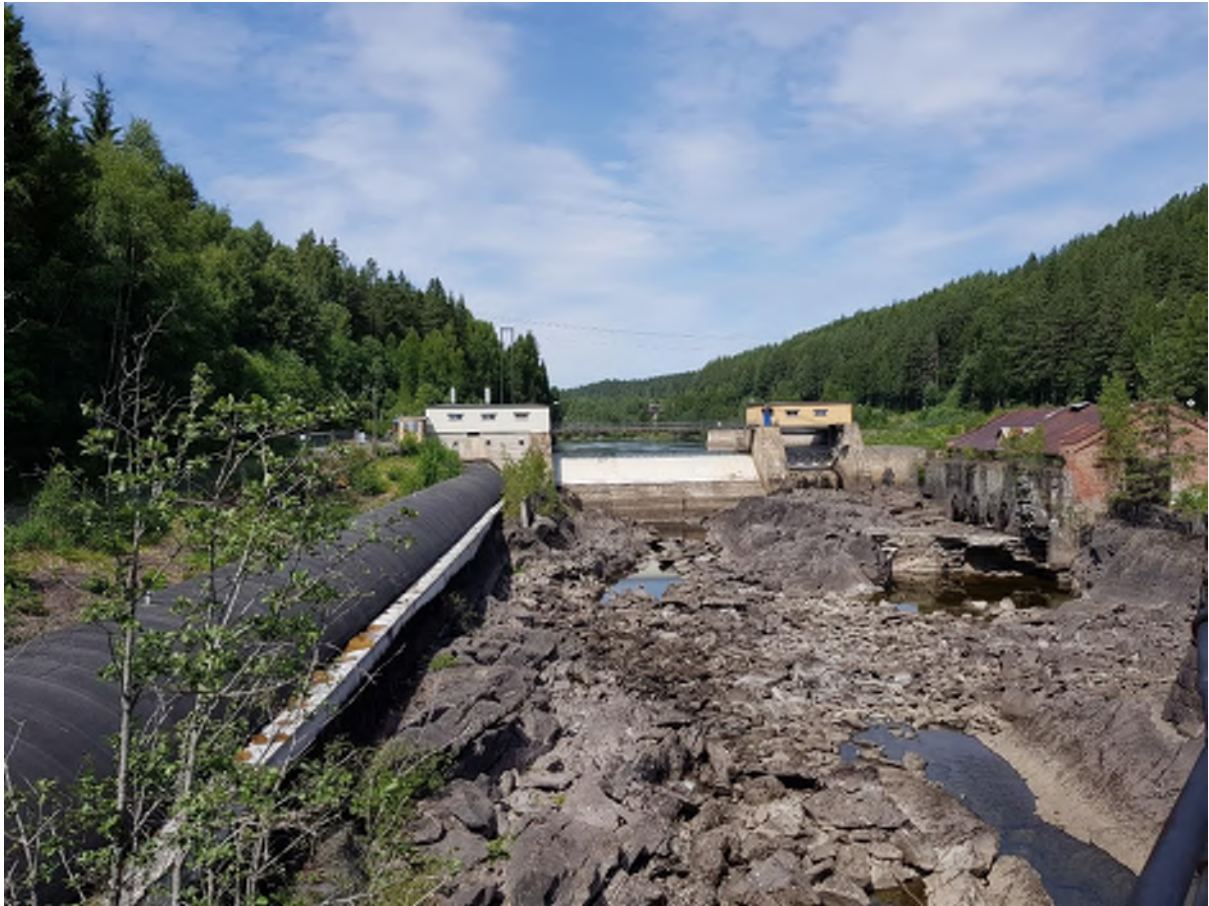
**Figur 2.1** *Inntaksdam og tørt elveløp slik det er mesteparten av året. Bunnsstrat av grov stein, blokk og bart fjell bærer preg av store vannhastigheter i flomperioder.*

Dokumentasjon av de omtalte forholdene i elveløpet gjøres ved bildene som er presentert i figurene 2.1 til 2.6

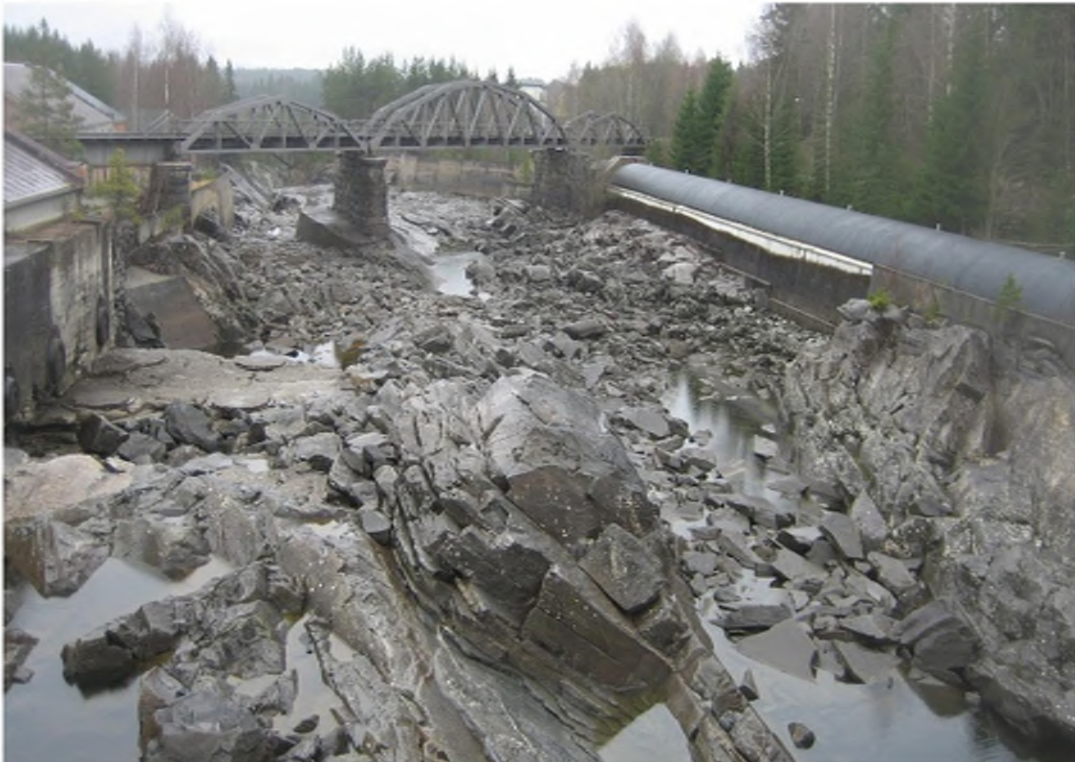
Figur 2.2. Elveløpet nedstrøms Hensfoss dam. Grov stein og blokk og bart fjell dominerer. Nedenfor togbroa er det bare bart fjell i elvebunnen. Bildet er tatt 23. april 2012.

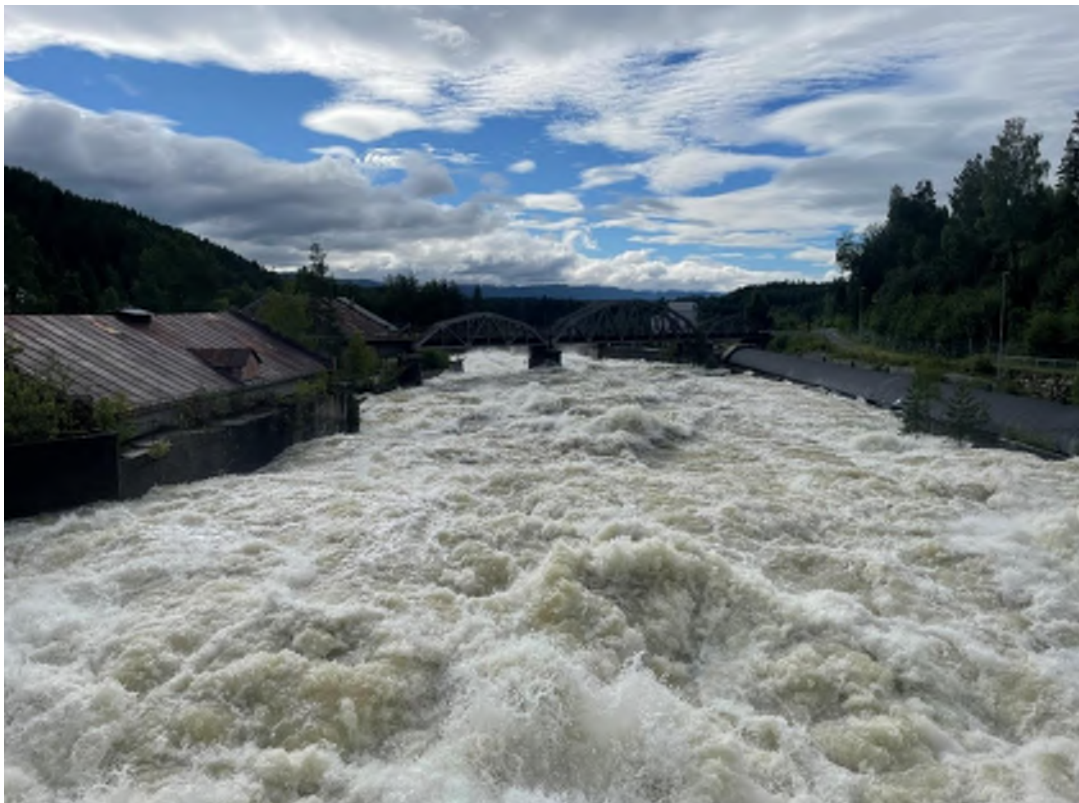
Figur 2.3. Elveløpet nedstrøms Hensfoss dam i flom.

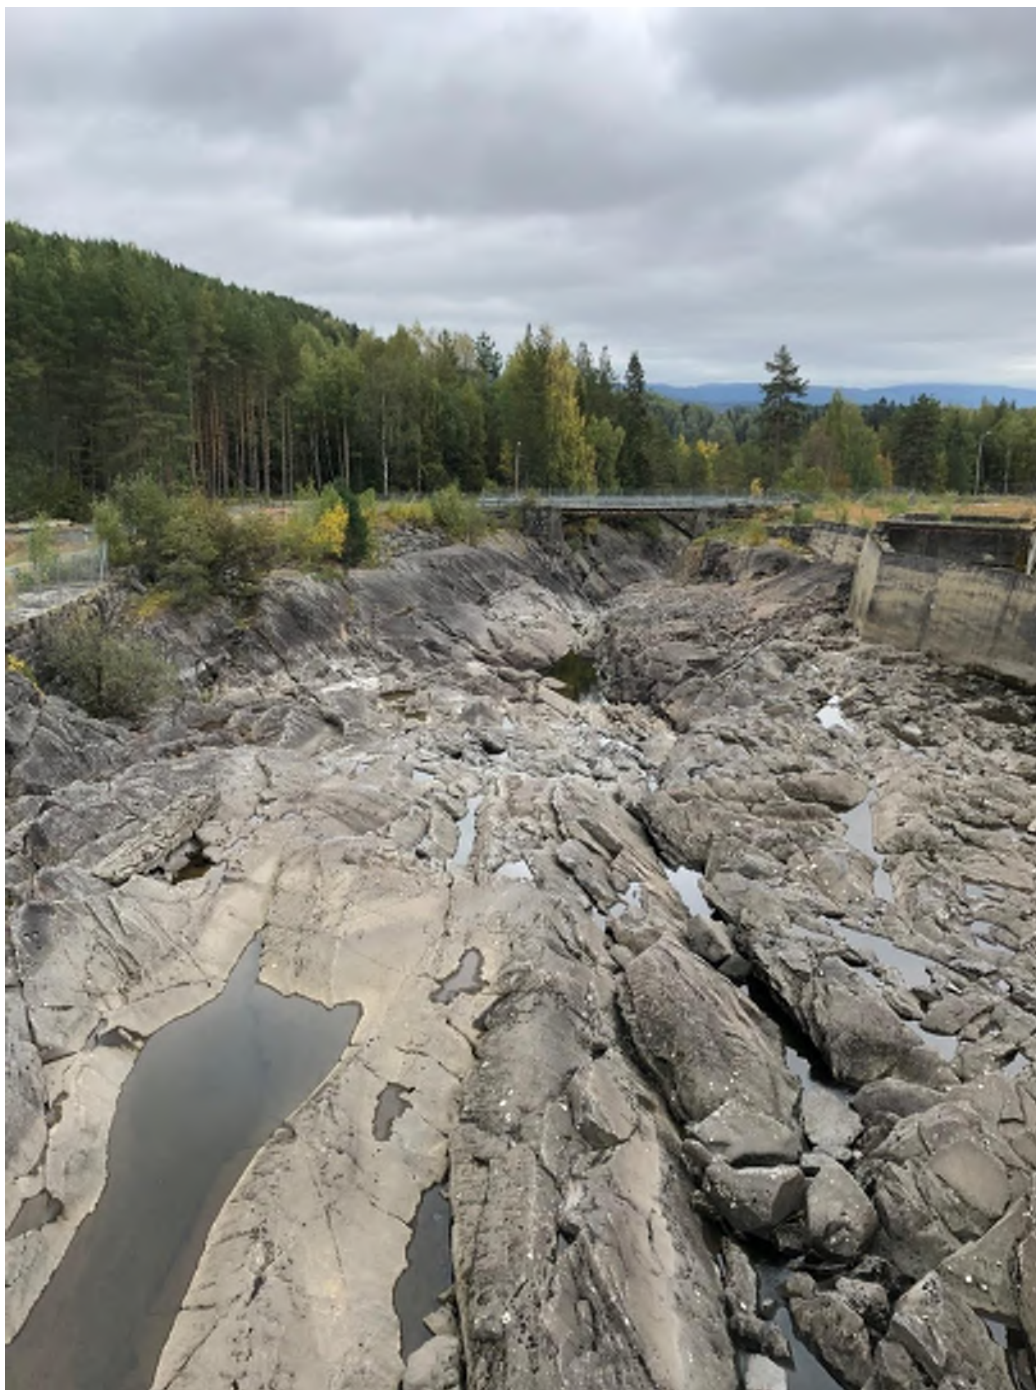
**Figur 2.4** Elveløpet ned mot bilbro består av blankskurt fjell. Dette elveløpet er typisk for nedre del av berørt strekning. Som det fremgår av bildet er strekningen uten vanndekte arealar som kan gi grunnlagt for levende akvatiske lommer, og elveløpet er utsatt for store vannhastigheter i flomperioder.

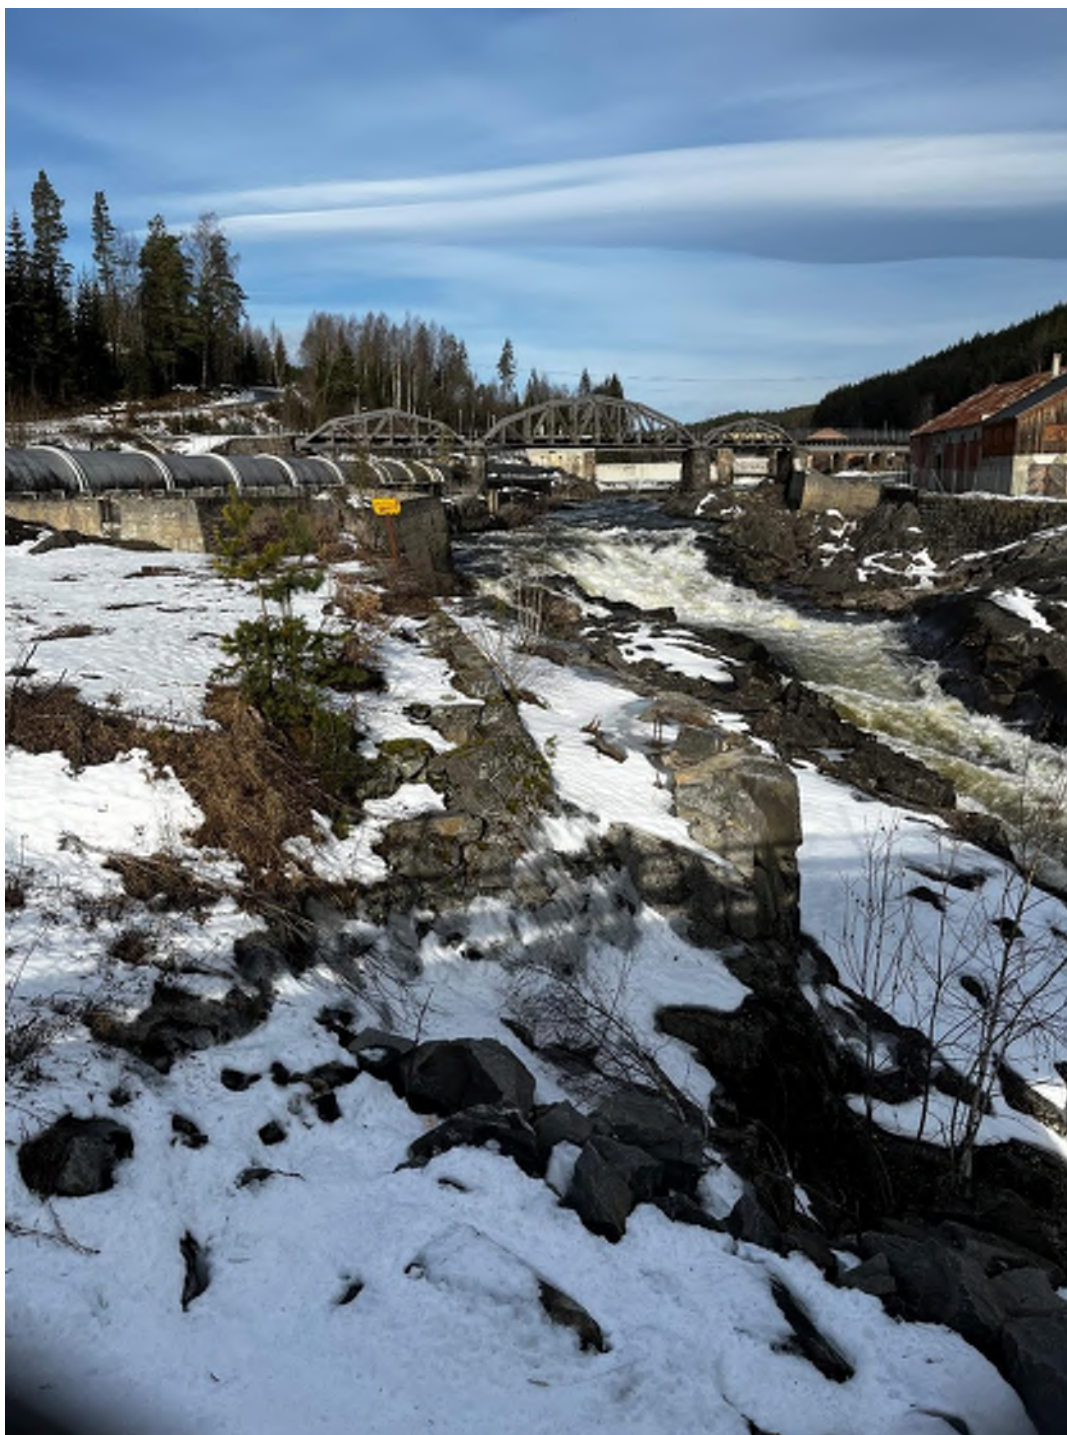
Figur 2.5. Elveløpet sett fra bilbrua og opp mot dammen. Den hvite fossestryken er samme del av elveløpet som vist i Figur 2.4. Foto 06.03.2025.

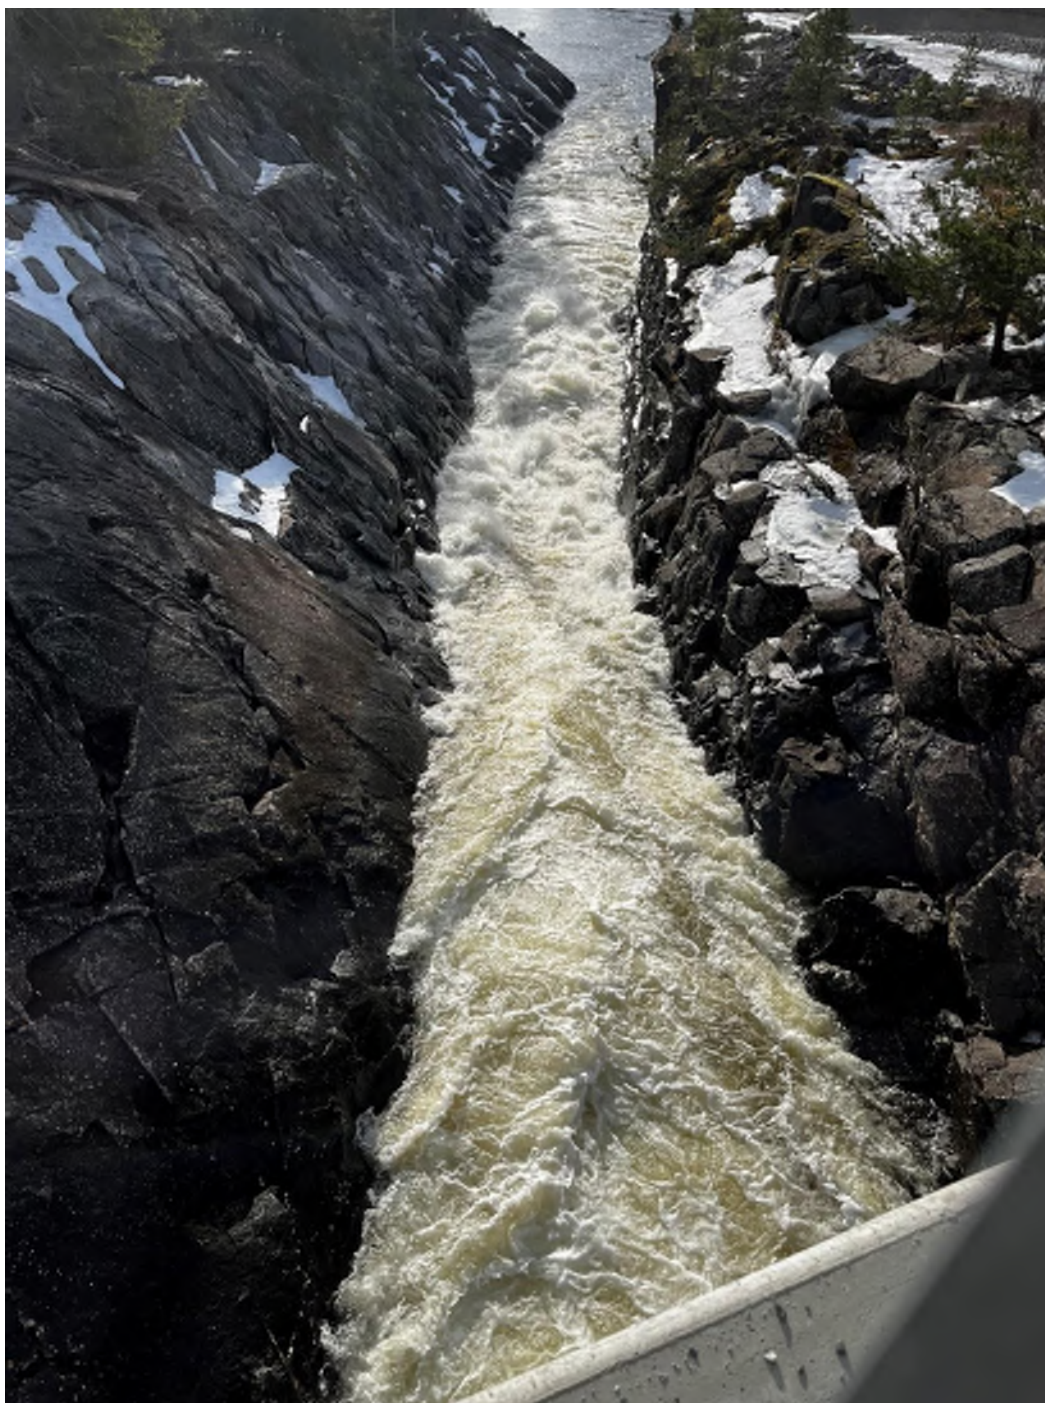
*Figur 2.6. Elveløpet sett fra Bilbrua og ned til undervannet for Hensfoss kraftstasjon. Dette er en smal og bratt kanalignende strekning med stor vannhastighet og med bart fell som substrat. Foto 06.03.2025*

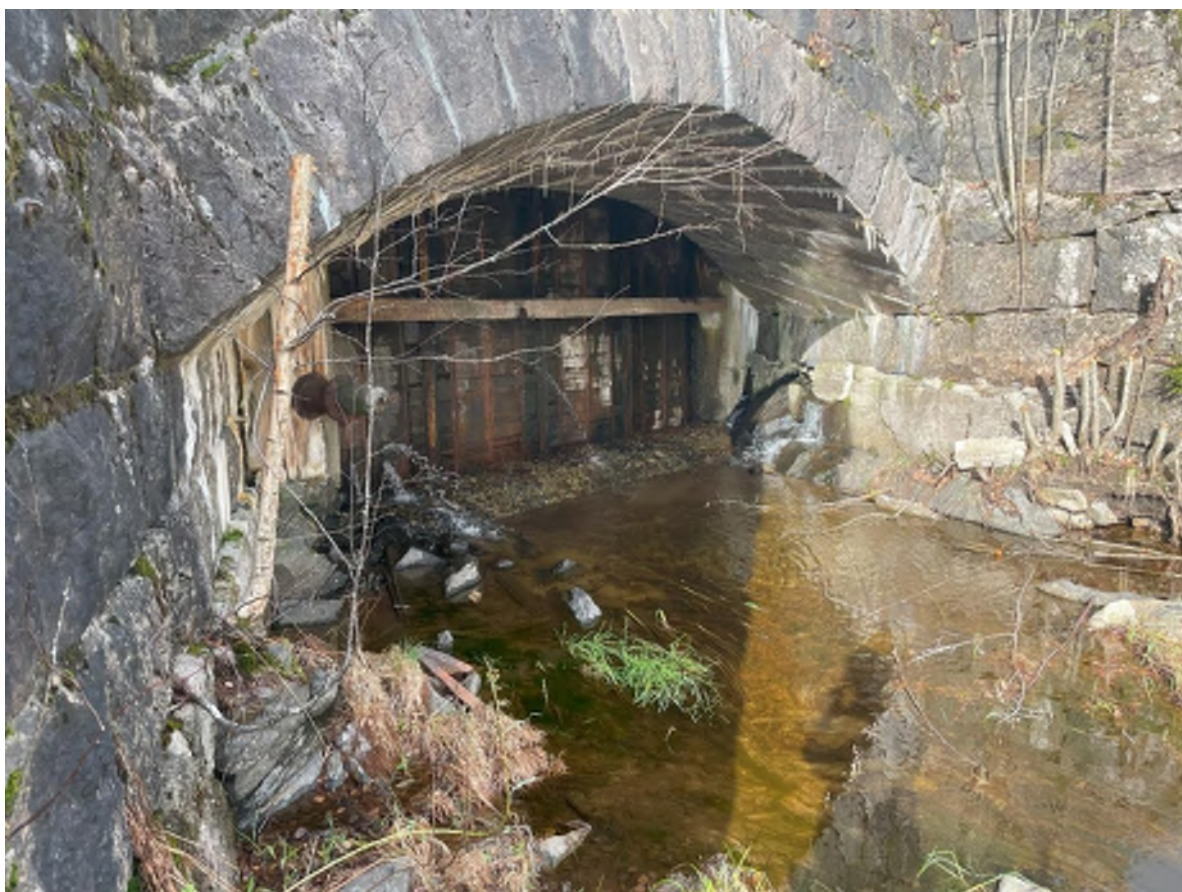
Figur 2.7 Lekkasjebekken har sitt utspring ved en gjentattet åpning i dammen til Hensfoss kraftstasjon. Det er liten men stabil vannføring som danner grunnlag for at bekken eksisterer.

Denne lille bekken har sitt utspring i lekkasje fra en gjentattet åpningen i dammen som er vist i Figur 2.7. Tidligere var dette bekkeløpet et flomløp.

Bekkeløpet er vist i de følgende bildene; figur 2.7 til 2.12

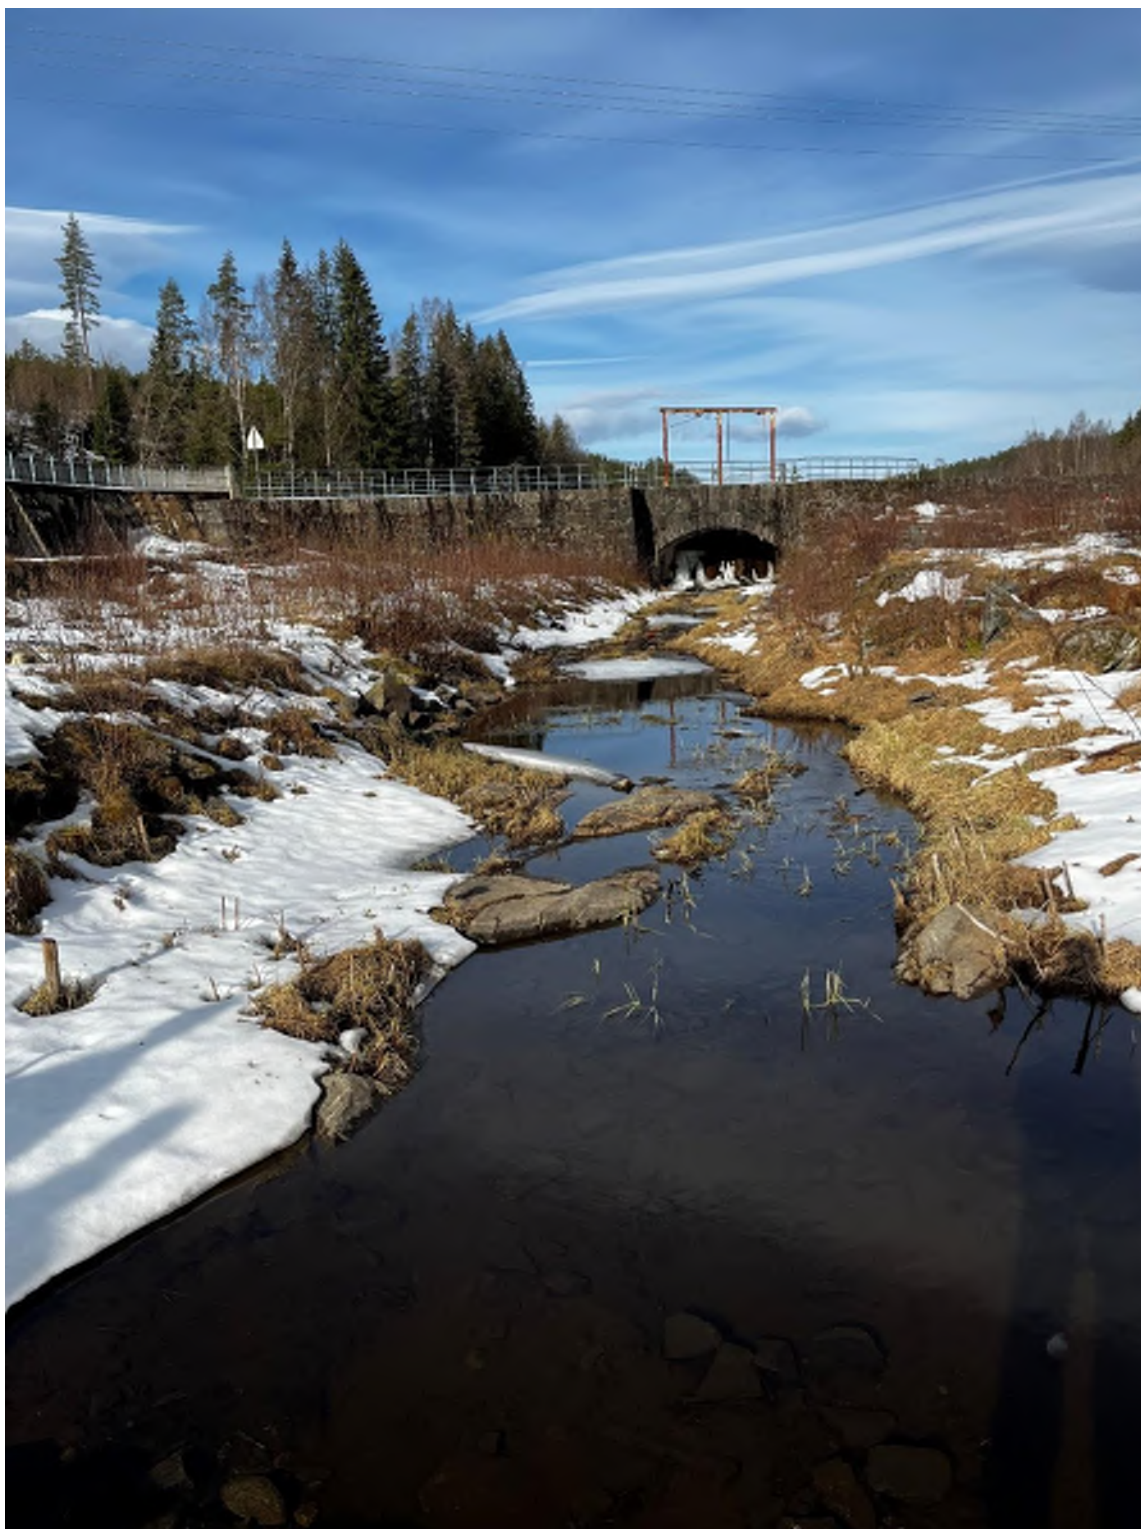
Figur 2.8. Bekkeløpet opp mot dammen den 6. mars 2025. Terrenget her er flatt, og bekken flyter stille. Øvre del av bekkeløpet på bildet blir neddemt fordi den nye dammen skal bygges litt nedenfor den gamle dammen.

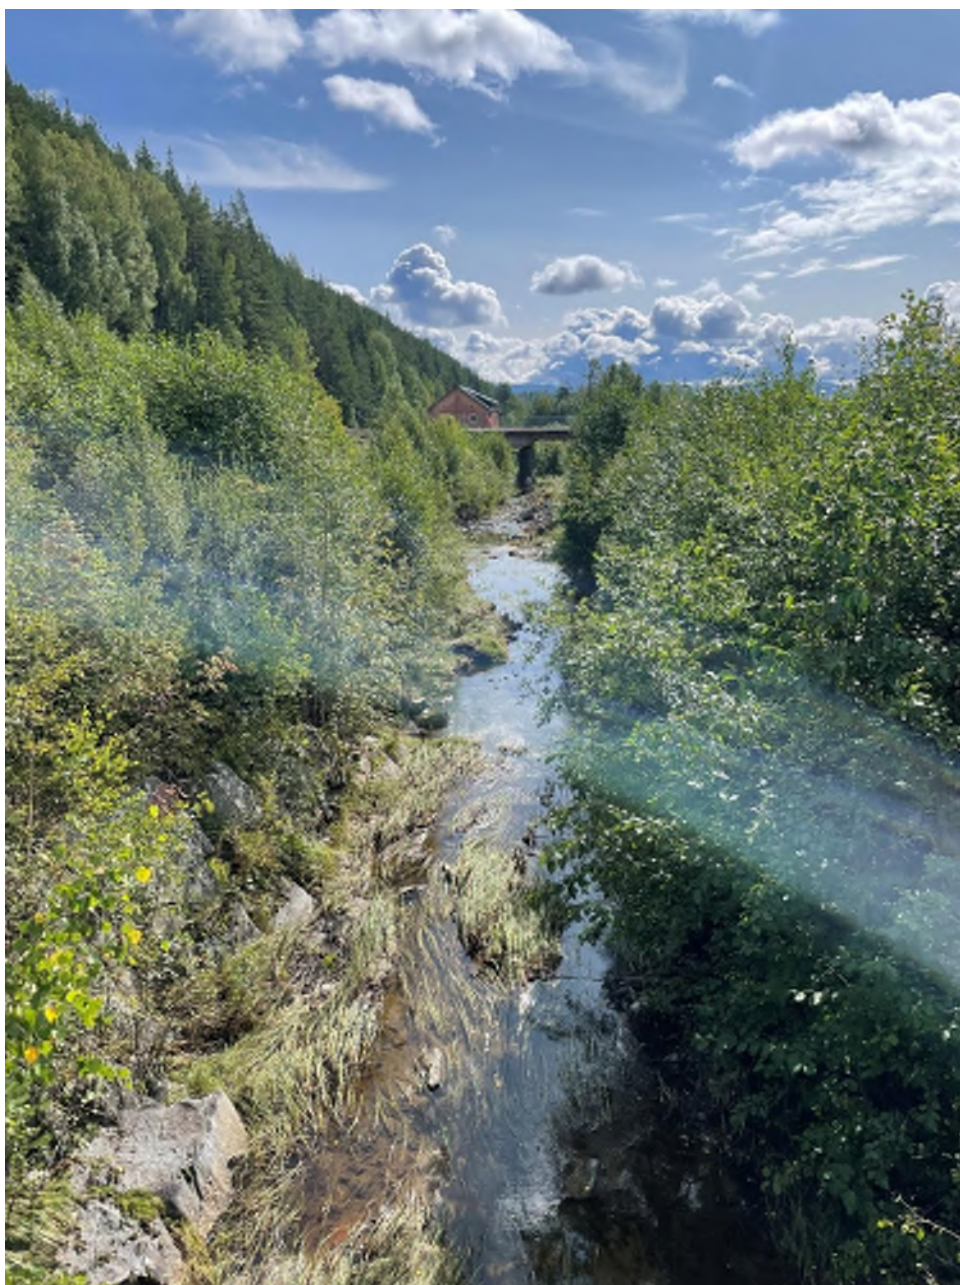
Figur 2.10 Bekkeløpet ned mot bilbroen. Det er rik kantvegetasjon og vegetasjon i bekken sommerstid noe som peker i retning av gode biotoper for bunndyr.

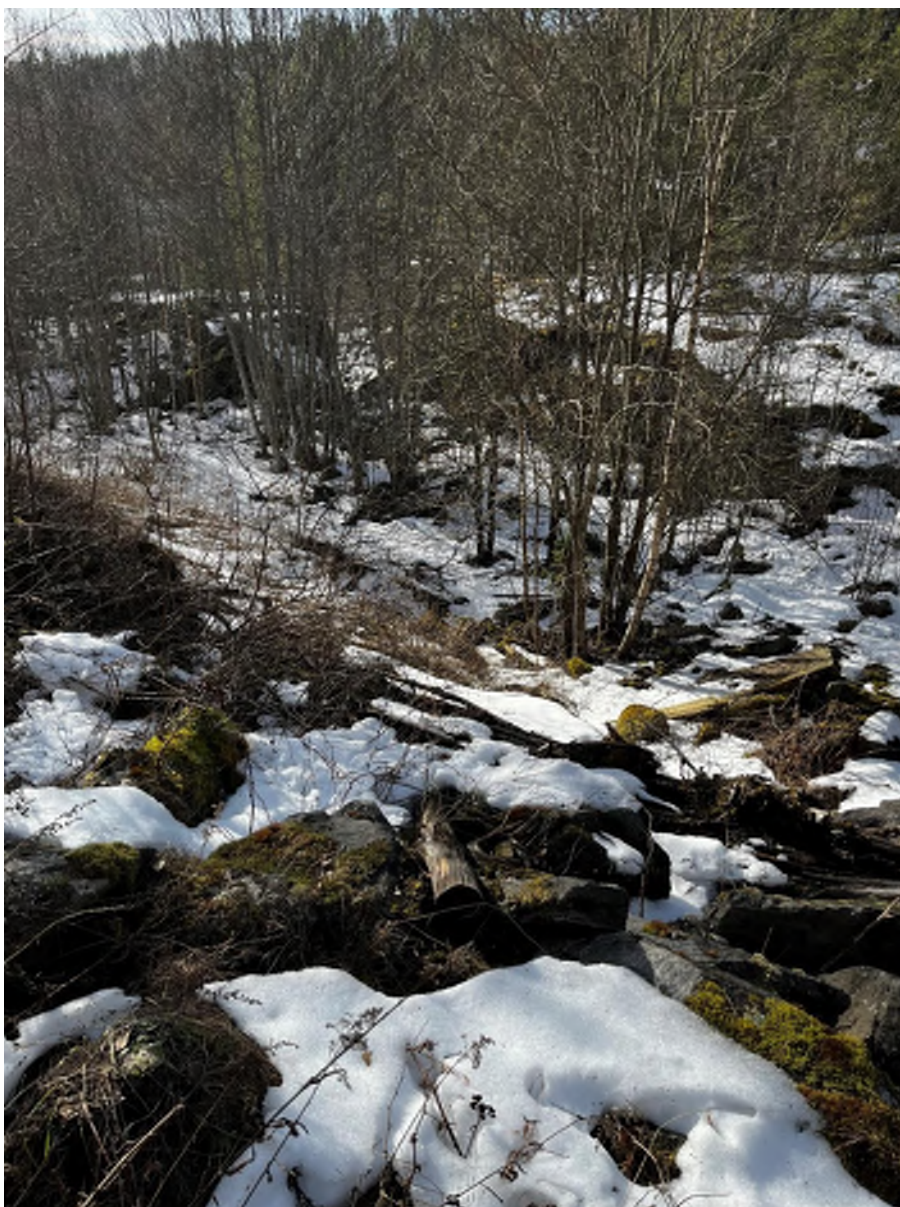
Figur 2.11 Nedenfor bilbroen, der dette bildet er tatt, renner bekken inn i en steinfylling med grov stein og blir borte fra overflaten.

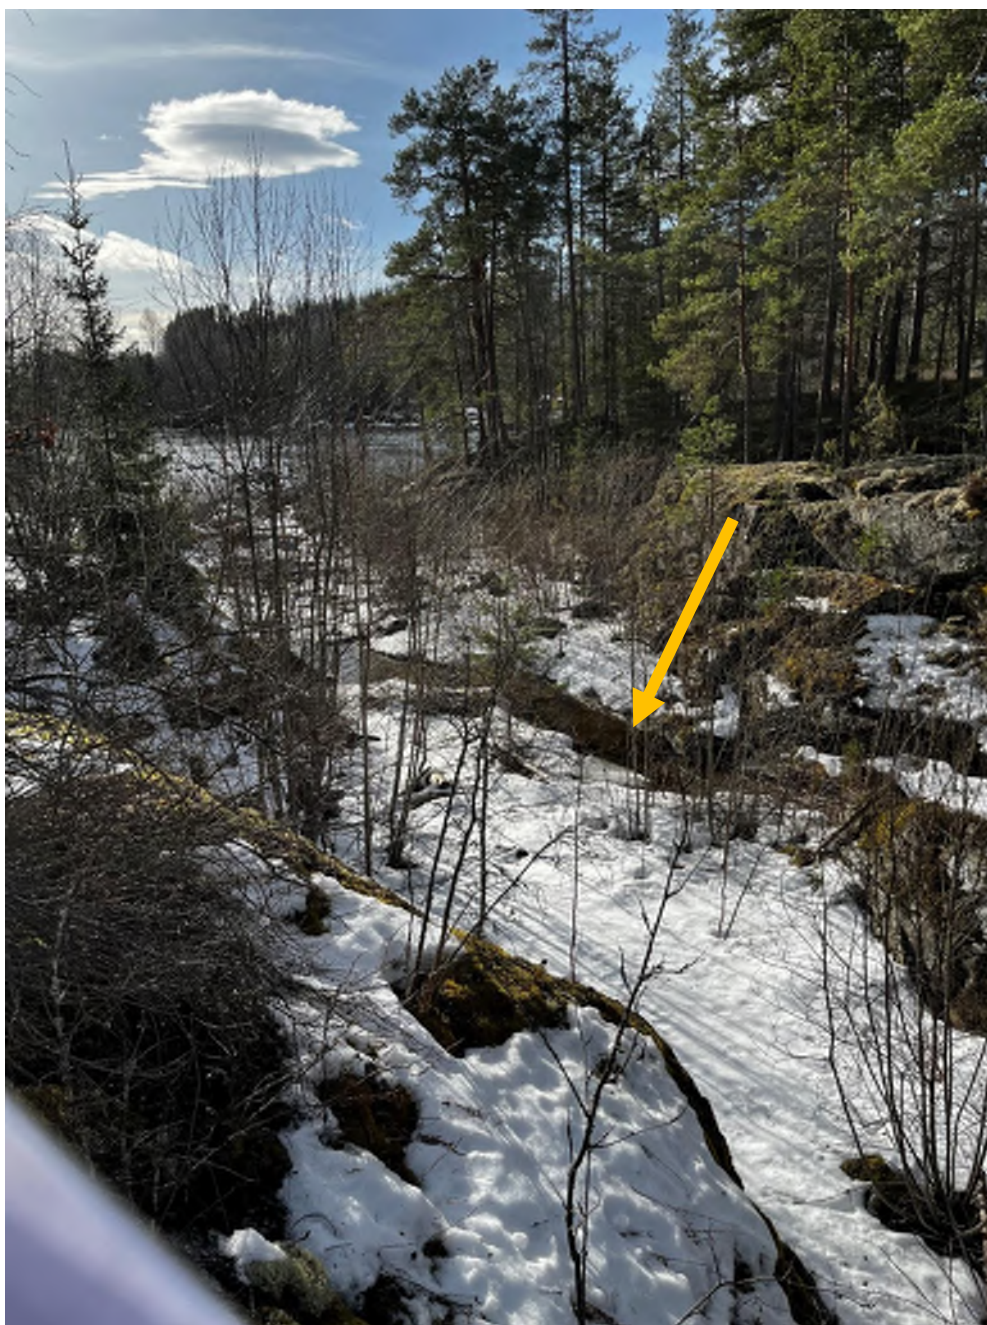
Fig 2.12. Lekkasjebekken kommer til syne igjen et stykke før den renner ut i bassenget som danner undervannsnivået til Hensfoss kraftstasjon. Dette vannspeilet kan skimtes oppe til venstre i bildet. Bekken er merket med gul pil.

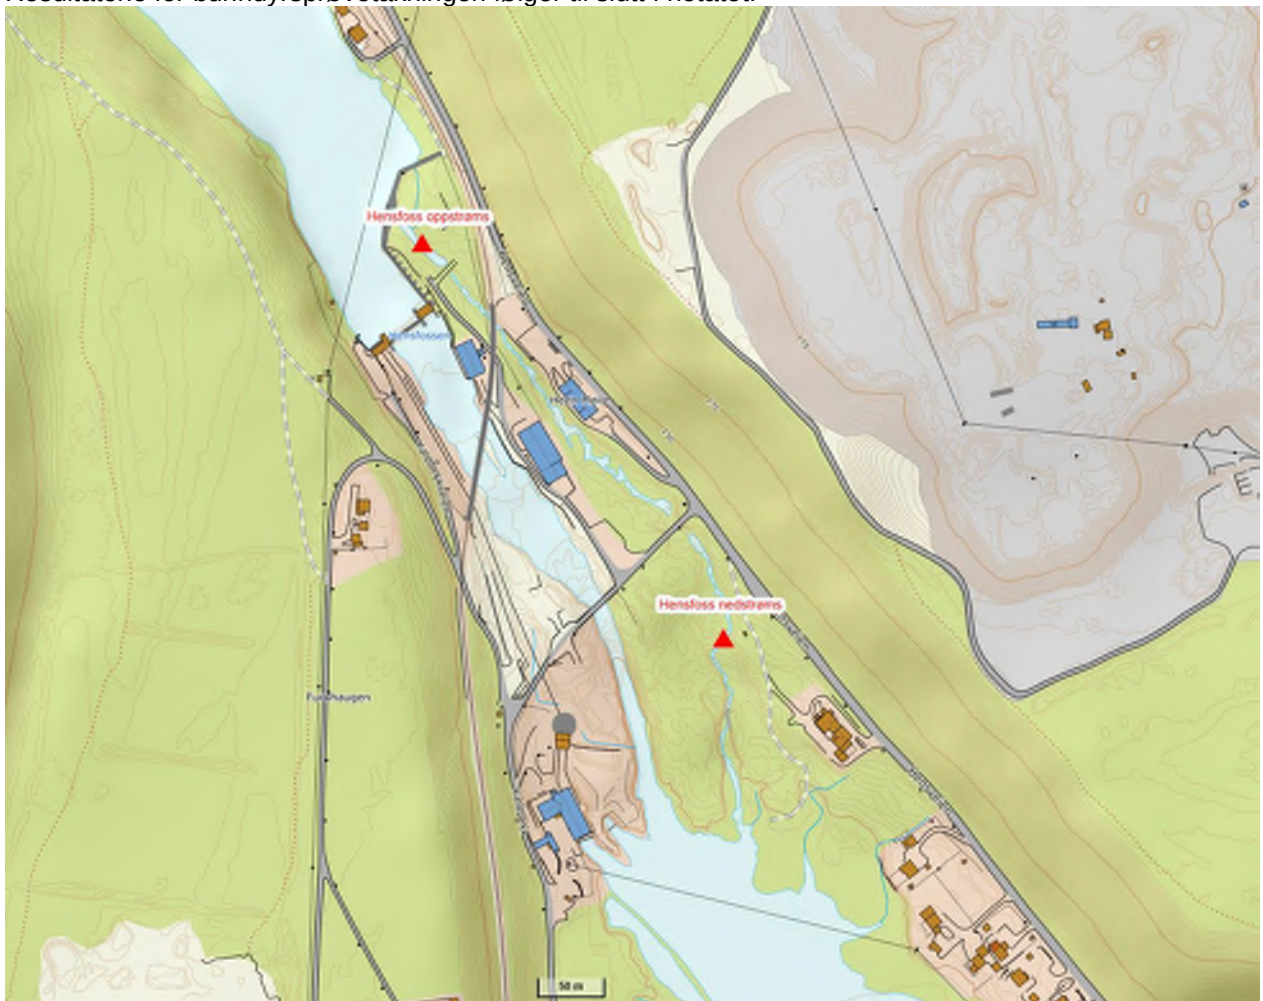
Figur 1: Kart over området der bunndyrsprøvene ble tatt 10.03.2025. Stasjonen nedstrøms var originalt tenkt å bli tatt lenger nedstrøms, men pga dårlige forhold var det mer egnet å ta den lenger opp.

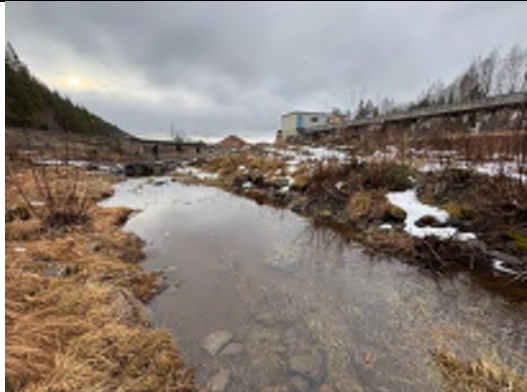
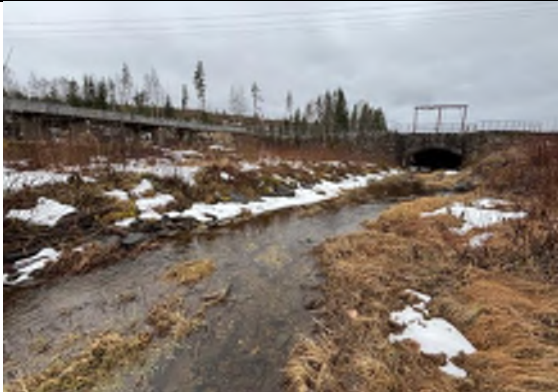
| <p>Figur 2: Oversiktsbilde av stasjonen Hensfoss oppstrøms. Vannspeilet gir inntrykk av lav vannføring og høyere grad av sedimentering i dette området.</p> | <p>Figur 3: Oversiktsbilde av stasjonen Hensfoss oppstrøms. Oppover bekken mot porten som man ser til høyre i bildet var det høyere vannføring. Det var her bunndyrsprøven ble tatt.</p> |

| Hensfoss oppstrøms (B1) | <p>Stasjonen ligger øst for hovedutløpet og kraftverket. Bekken er et resultat av lekkasje gjennom Hensfosdammen der det er et gjentatt flomløp. (Figur 3).</p> <ul style="list-style-type: none"> <li>Stasjonen har lite vegetasjon som skaper gode lysforhold, men lite skjul og skygge.</li> <li>Vannføringen er liten og vannet er til dels ganske sakterennende, noe som merkes enkelte steder på strekningen der det er sedimentert mye finpartikler (mudder/silt).</li> <li>Der det er litt større fart på vannet er det litt større steiner og grus og det er her sparkeprøvene ble tatt.</li> </ul> <p>Resultatet fra bunndyrsundersøkelsene viste god økologisk tilstand ved en ASPT indeks på 6,42.</p> |
