| Vestby dam, Vågvann | | | | | | Produsert av | | AFRY | |
| Tilbakeført situasjon oversikt | | | | | | Arkivreferanse | | -- | |
| Søknad til NVE | | | | | | Målestokk A1 | | Som vist | |
| Utarbeidet av | Kontrollert av | Gjodtjent av | Konsulentarkiv | | | Tegningsnummer<br>revisjonsbokstav | / | K102 | 01 |

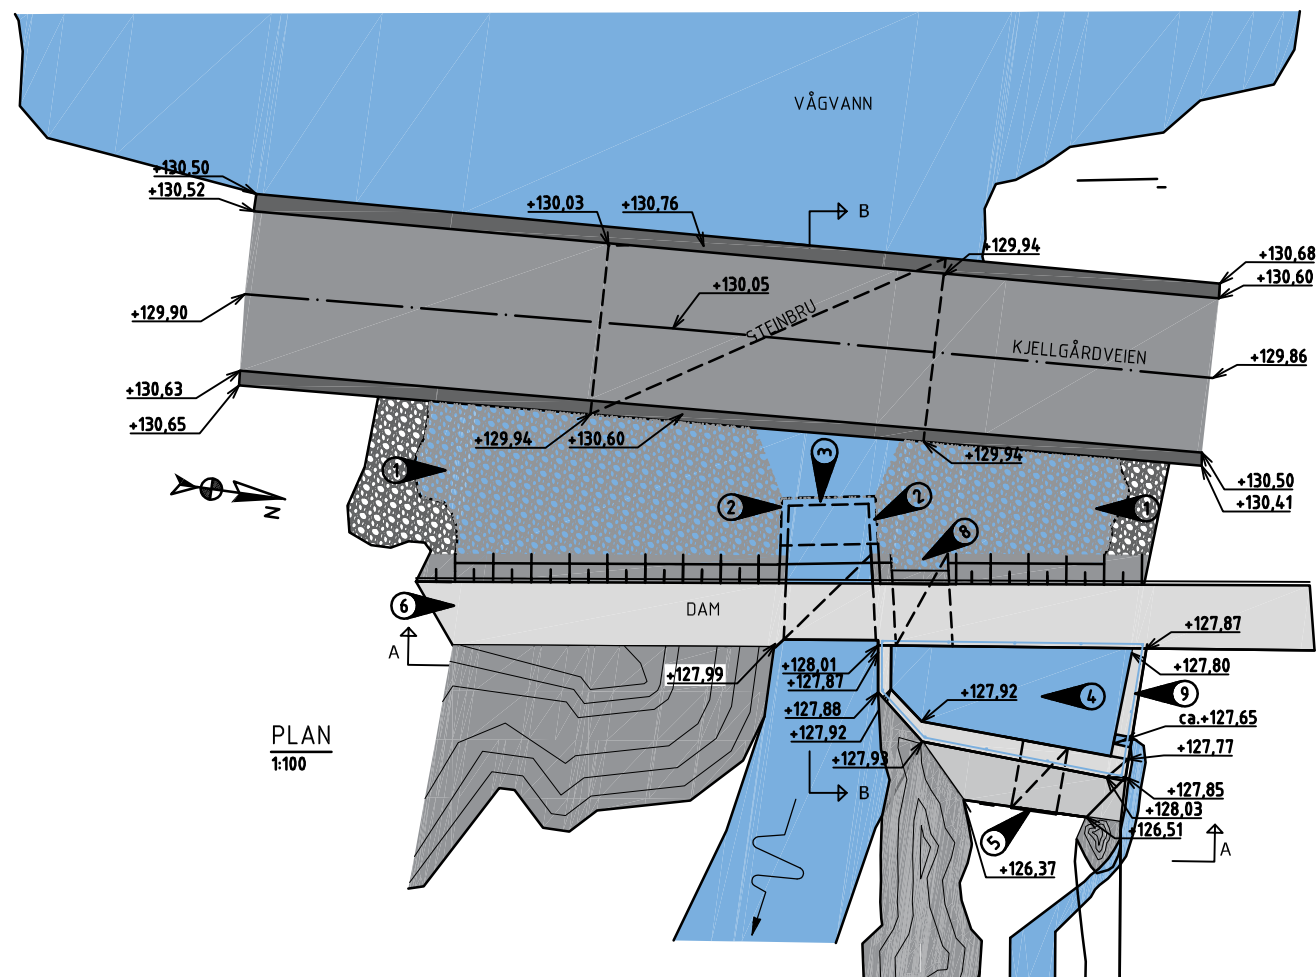
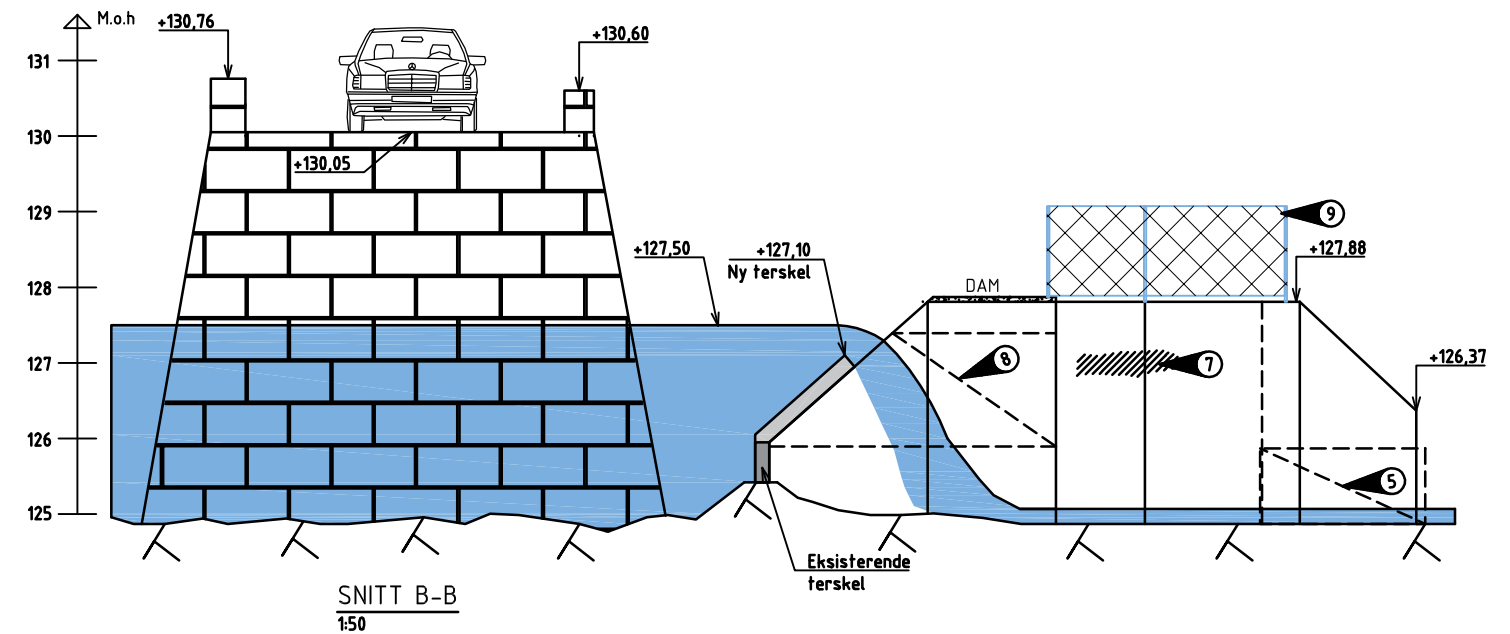
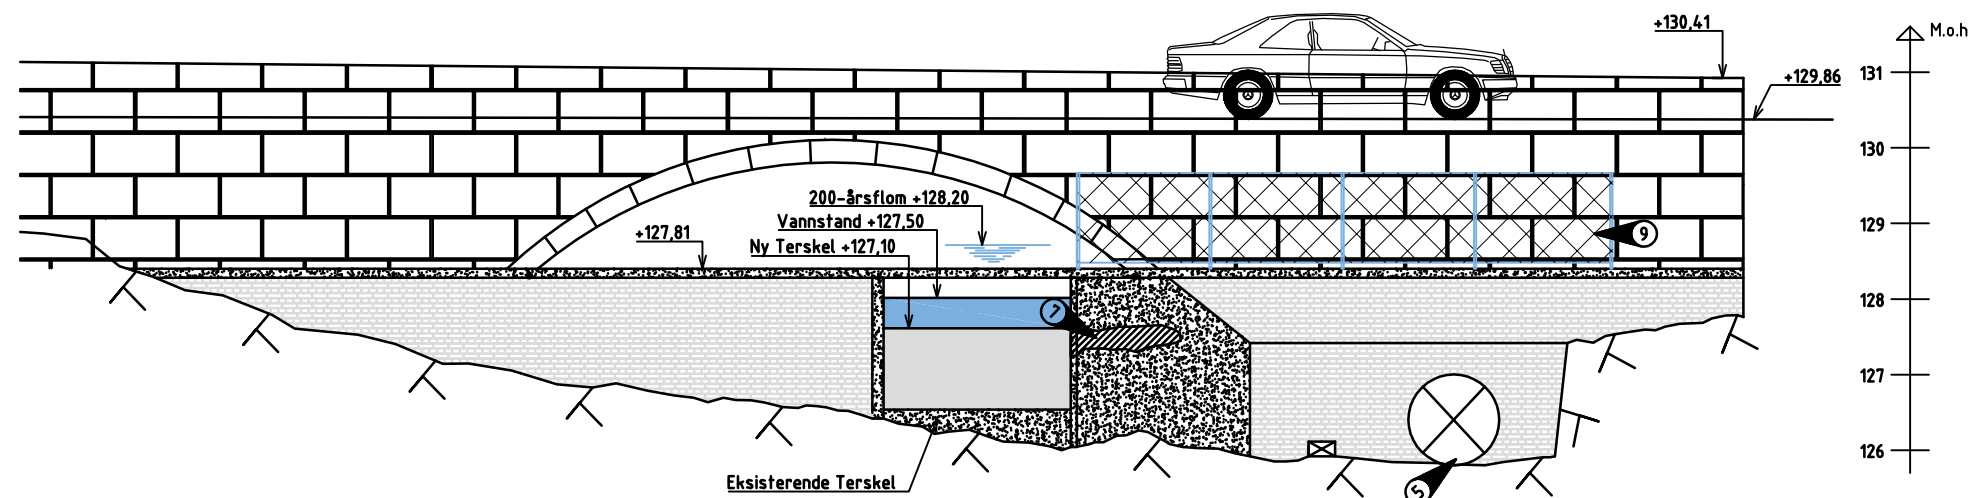
- 1 TILFØRT STEINMASSER FJERNES TIL OPPRINNELIG NIVÅ
- 2 PÅBYGD BETONGVEGG FJERNES
- 3 DAMLUKE OG ALL STÅL STRUKTUR FJERNES OG NY TERSKEL BYGGES PÅ FØR SITUASJON.
- 4 PUKK 20/120 I BASSENGET FJERNES
- 5 UTLØP/RØRET I BUNNEN AV BASSENGET BEHOLDSES TETT.
- 6 PÅSTØPT BETONGLAG FJERNES OG OVERFLATE DAMKRONA REHABILITERES.  
PÅSTØPT BETONGLAG PÅ DAMSKRÅNING BEHOLDSES
- 7 LØSBETONG FJERNES OG SKADET BETONG REPARERES
- 8 INNTAKSÅPNING TIL VANNBASSENG ÅPNES TIL OPPRINNELIG SITUASJON
- 9 FLETTVERKSGJERDE RUNDT VANNBASSENGET, HØYDE MIN. 1,2 M
