# Dam Mysevatn

Detaljplan for miljø og landskap

OPPDRAG	Mysevatn dam, konsulentarbeider	DOKUMENTKODE	10201226-01-LARK-RAP-001
EMNE	Detaljplan for miljø og landskap	TILJENGELIGHET	Åpen
OPPDRAGSGIVER	Statkraft Energi AS	OPPDRAGSLEDER	Richard Duncumb
KONTAKTPERSON	Anders Skaarer	UTARBEIDET AV	Boris Dordevic
VTA	Reidar Birkeland	ANSVARLIG ENHET	10105050 Naturressurser

Multiconsult Norge AS er engasjert av Statkraft Energi AS for å bistå med planleggingen av rehabilitering av Mysevatn dammer i Mauranger i Kvinnherad kommune.

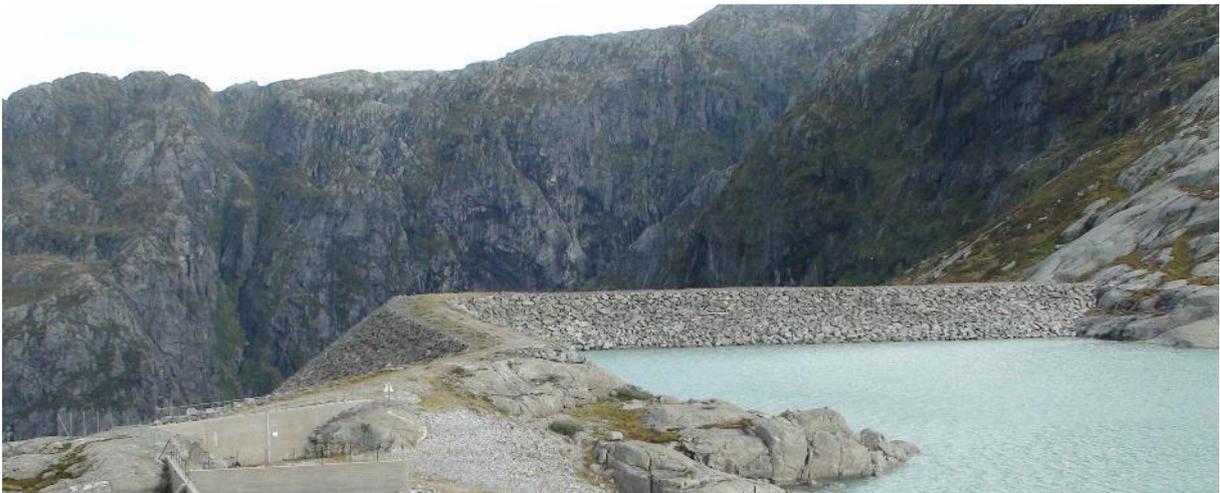
Dammen er en steinfyllingsdam med sentraltetning av morene. Geometrisk består dammen av to rette strekk som sperrer hvert sitt markerte dalsøkk. Mellom de to rettstrekningene er det en ca. 90° kurve med radius langs dammens senterlinje lik 35 m.

Figur 2. Hoveddam sett fra sør mot nord (2013).

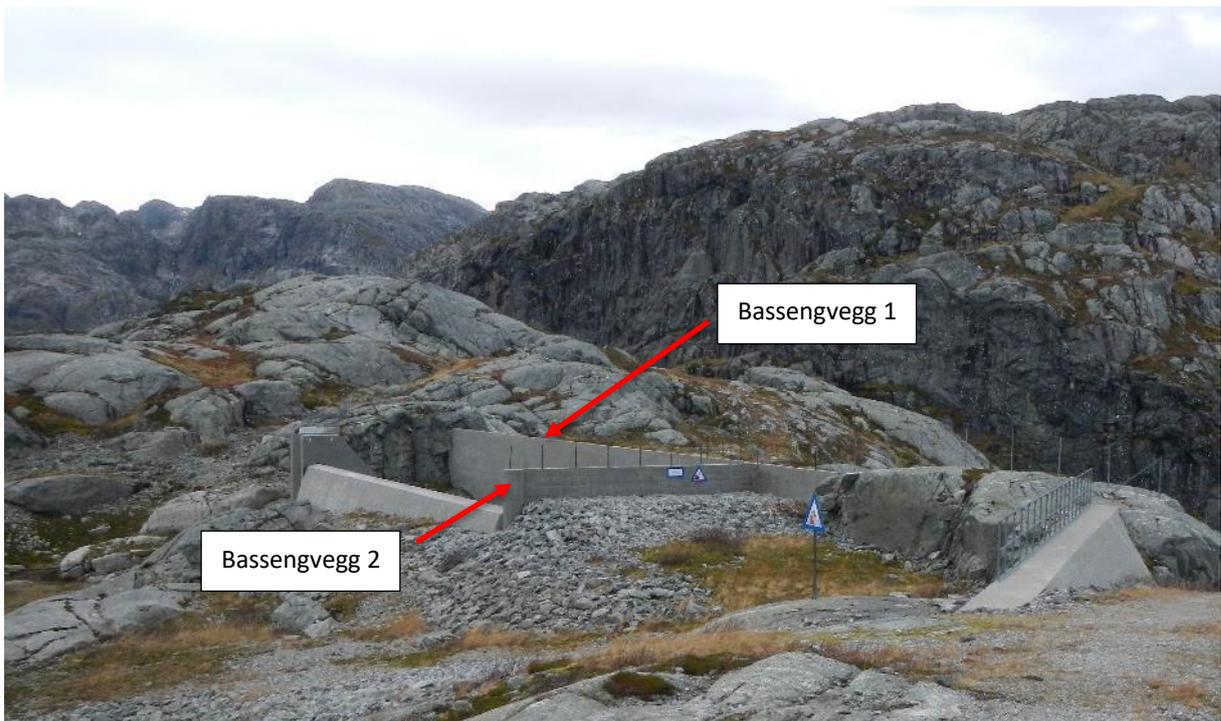
Dammenes flomavledning kontrolleres av en overløpsterskel på nivå HRV 855,0, og flomløpet går videre i en lukket sjakt og tunnel.

Figur 3. Flomløp i betong sett fra nord mot sør (2017).

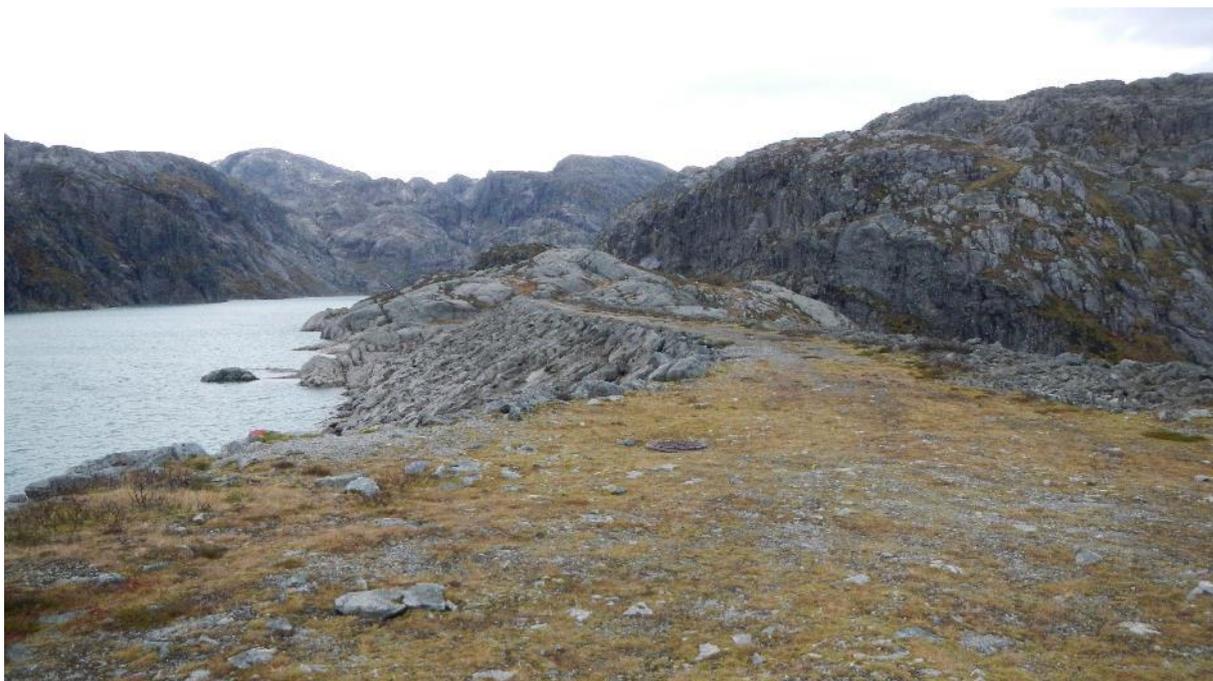
Dammen ble bygget samtidig som hoveddammen, med støttefyllinger av sprengstein fra steinbrudd. Dammen ble påbygd i 1979, damtoppen ble hevet med 1 m og nedstrøms skråning bygget på og slaket ut. Damaksen er lagt i en kurve med senterlinjens radius  $R = 60$  m.

Figur 4. Sperredam 1 sett fra nord mot sør (2017).

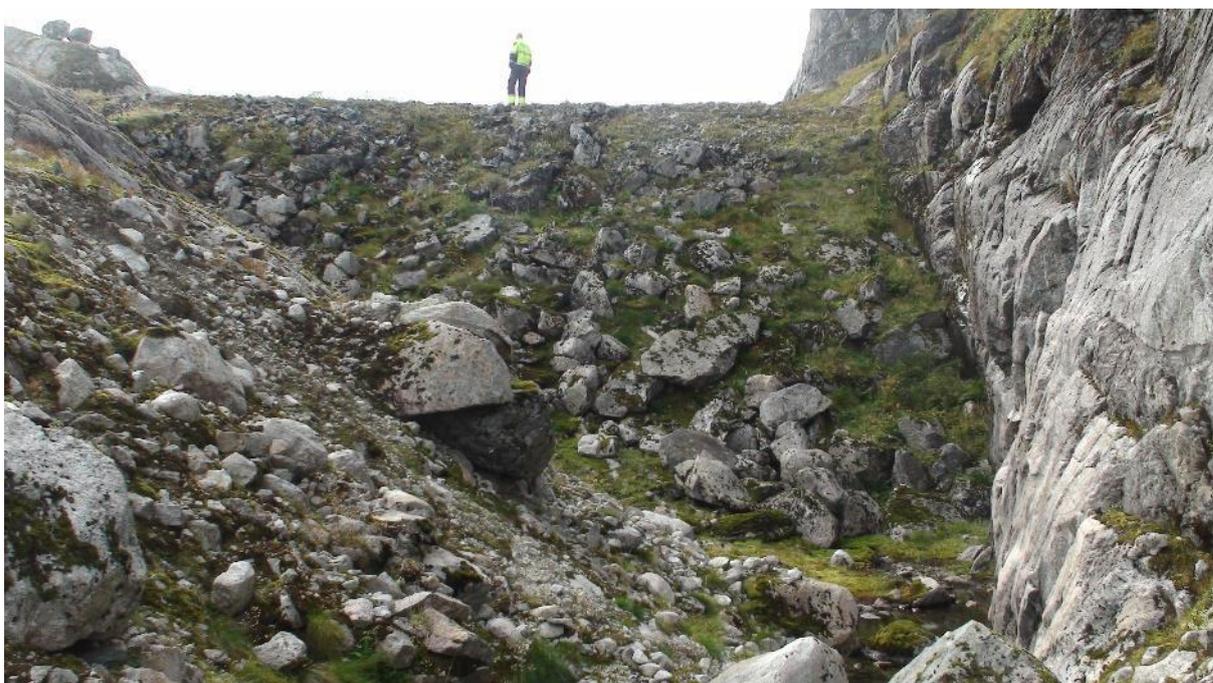
Dammen er en fyllingsdam med tetning angitt som dobbel plastfolie, omgitt av 15 cm morenemasser. Tetningen er trukket ned i utgravd grøft i fremkant av dammen.

Damkronen ble ved inspeksjon funnet å være 2,5 - 3 m bred. Damkrona ligger ifølge tegning på k. 858,0. Det er ikke definert noe kronevern på dammen.

Figur 5. Sperredam 2 sett fra nord mot sør (2013)

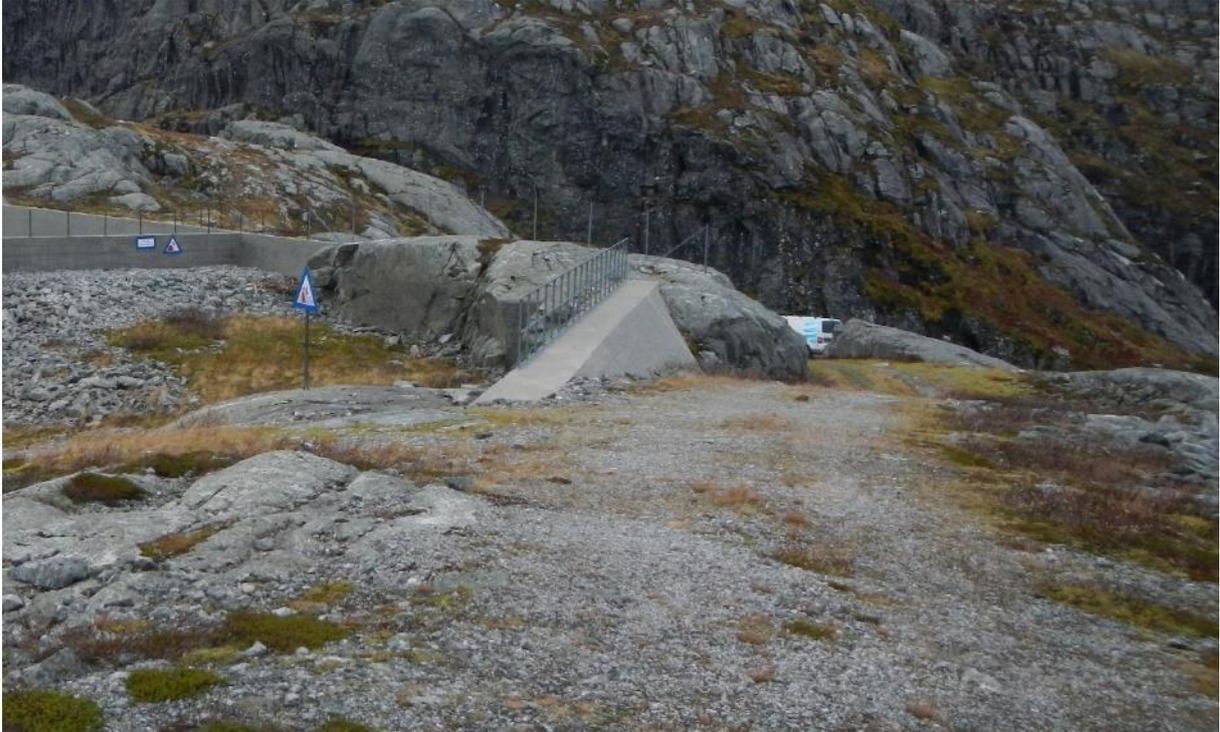
Dammen er en gravitasjonsterskel i betong med krone på nivå +856,7 moh. Vertikal oppstrøms side. Kronebredde 1 m (målt til 0,96 m), nedstrøms helning på 1:0,8 (målt til 51°).

Figur 6. Sperredam 3 i betong sett fra nord mot sør (2017)

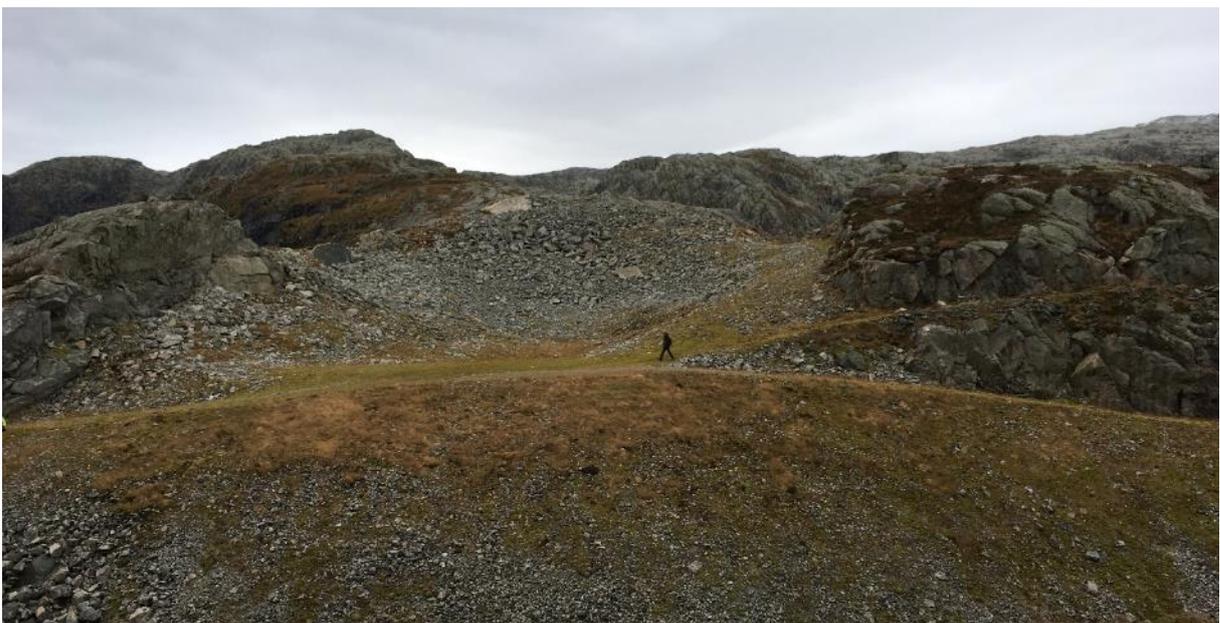
Ved rehabilitering i 1973 og 2005/2006 ble det tatt ut stein i brudd nedstrøms høyre vederlag på sperredam 1. Det er aktuelt å utvide dette steinbruddet for å unngå svært strenge magasinrestriksjoner. Det vil fremdeles være magasinrestriksjonene knyttet til arbeidene i sjakt og flomtunnel og på damkrone og tettekjerne.

Figur 7. Steinbrudd utenfor magasinet sett fra vest mot hoveddam (2021).

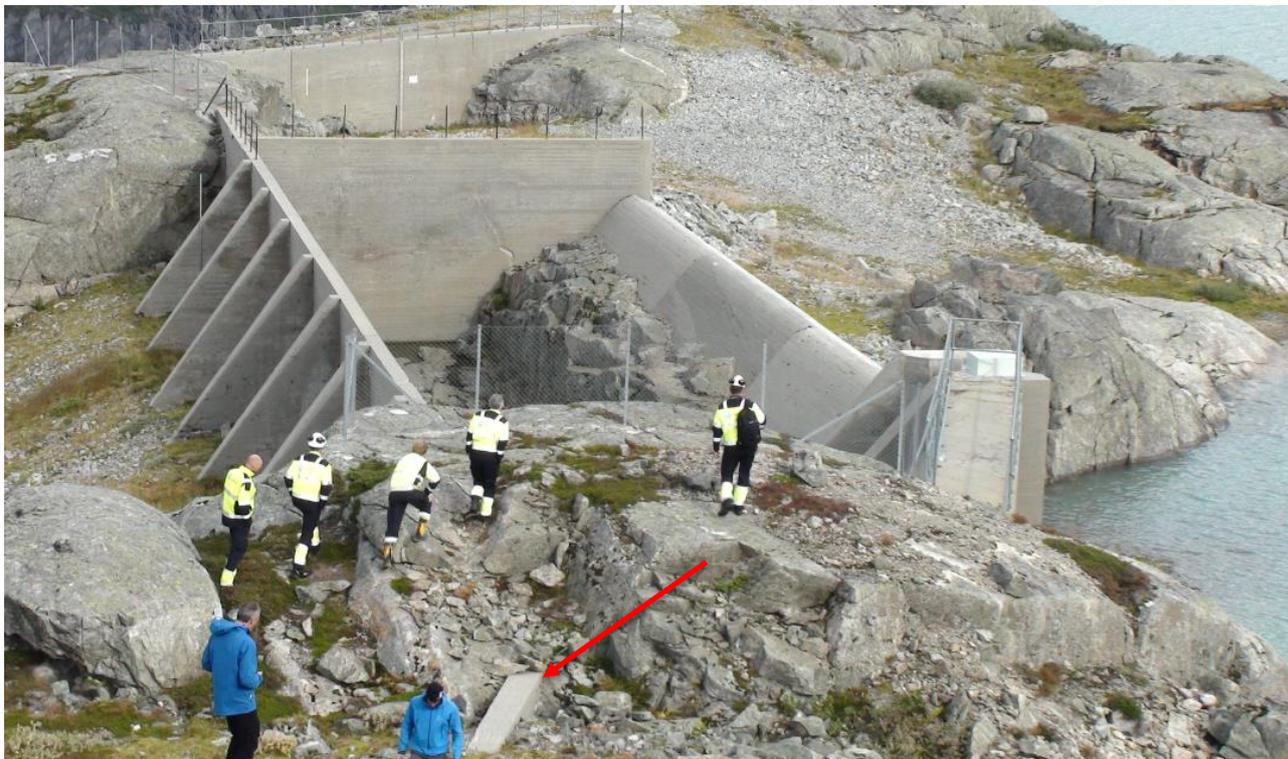
Sperredam 4 er en liten betongterskel på toppen av knausen sør for flomløpet.

Figur 8. Sperredam 4 markert med rød pil i nedre kant av bildet. (2013)

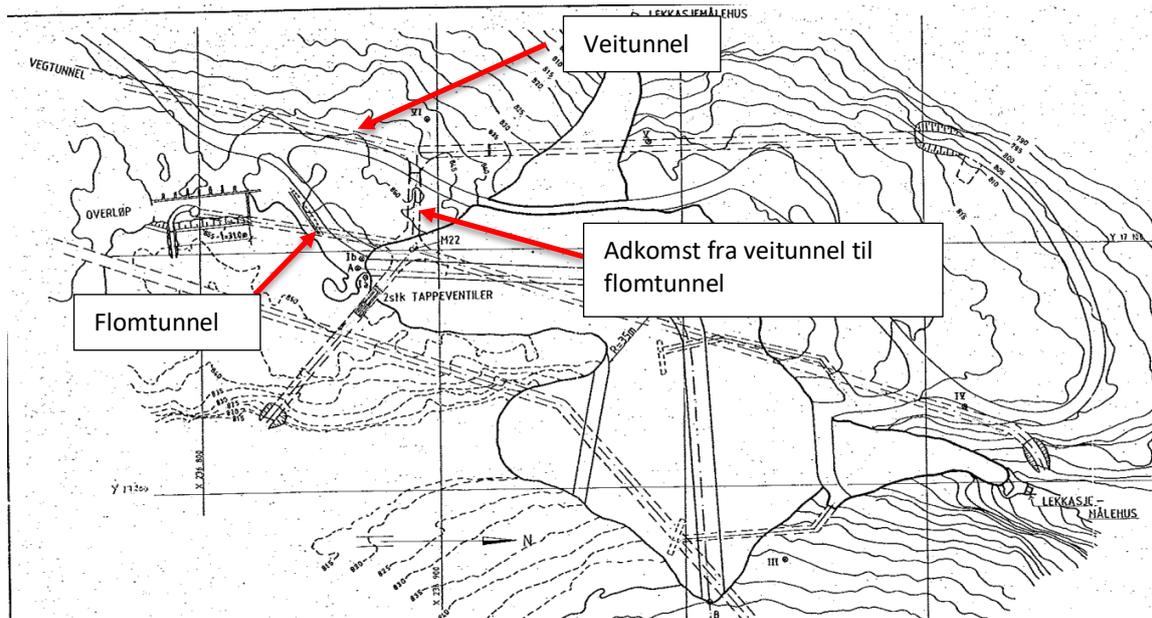
Adkomst til anlegget ligger delvis i tunnel frem til nedstrøms hoveddammen. Veitunnelen går delvis i parallell med flomtunnelen fra overløpet, og der er et tverrslag fra veitunnelen som gir adkomst til flomtunnelen. Tverrslaget er i dag sperret med en betongpropp.

Figur 9. Oversikt tunnelssystem. Utsnitt fra tegning 69658.

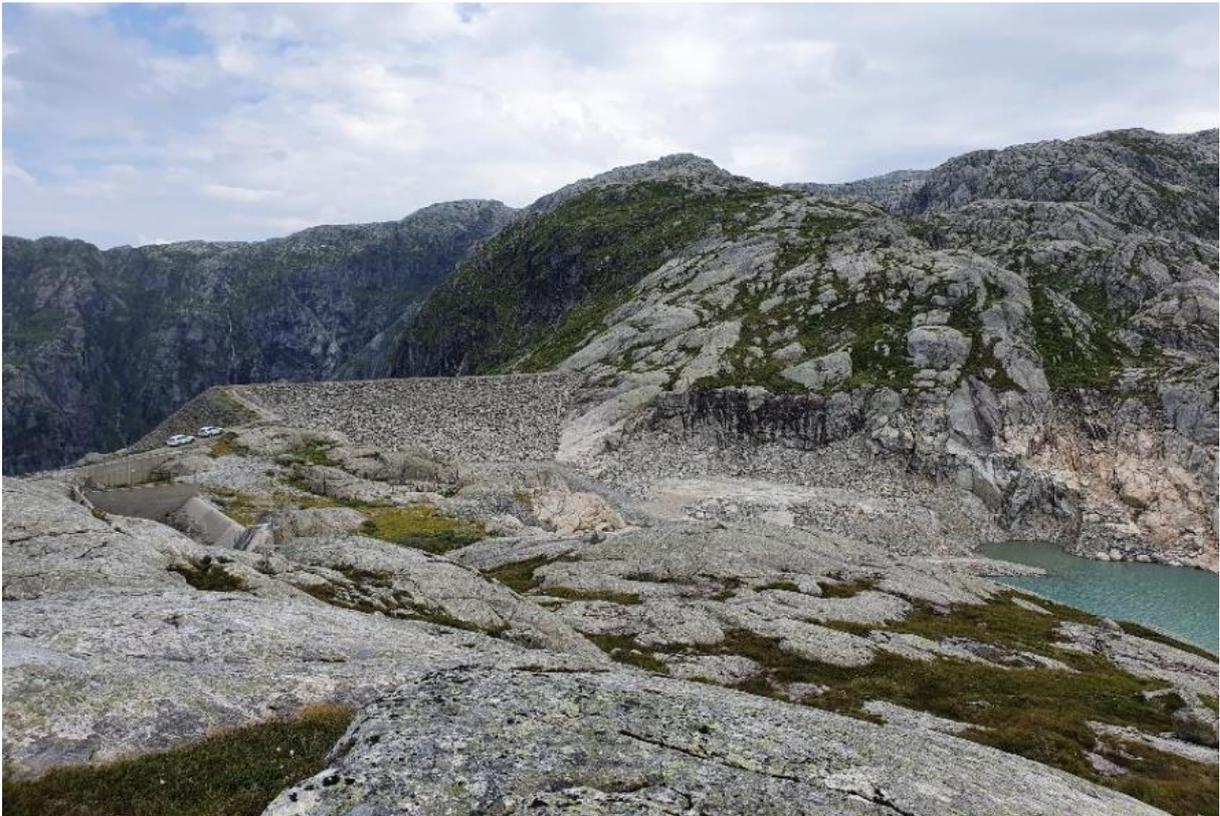
Figur 13. Viser hoveddam Mysevatn, overløp og sperredam 3 i landskapet. Konstruksjonen blir mest iøynefallende når damtoppen fremstår som ei rett linje i kontrast mot vegetasjon i bakkant.

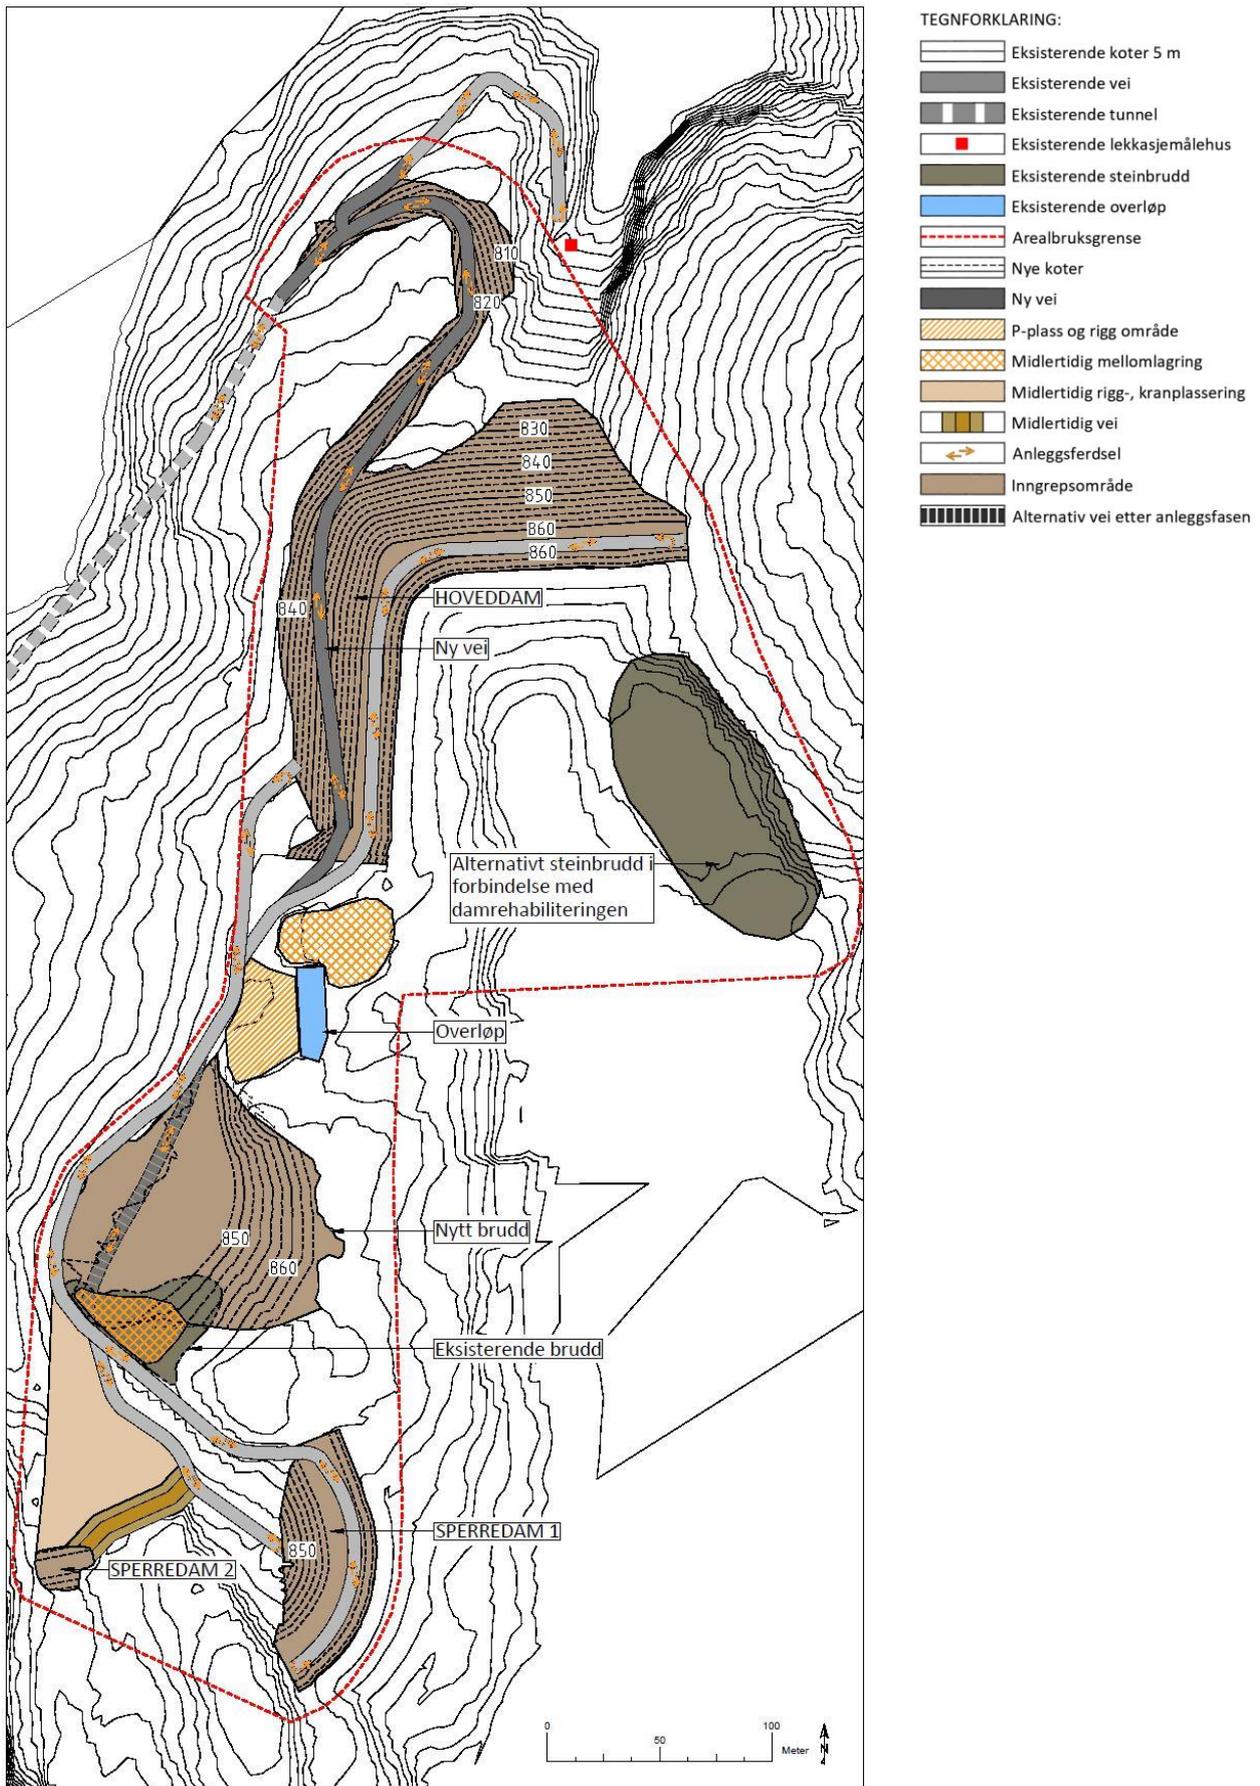
Arealbrukskart for arbeidene vises i Figur 25 og Vedlegg A. Alle arbeider og inngrep skal holdes til et minimum og foregå innenfor arealbruksgrensen. Ryddegrense for vegetasjon skal ikke følge arealbruksgrensen, men topografi og landskap innenfor denne. Ved anleggsstart skal prinsipper for landskapsarbeider, som avskoging, veitraséføringer og tilbakeføring gjennomgås på stedet med entreprenør.

Figur 25 Arealbrukskart av rehabiliteringsområde. Hoveddam mot nord og sperredam 1, 2 og 3 mot sør. (se vedlegg A).

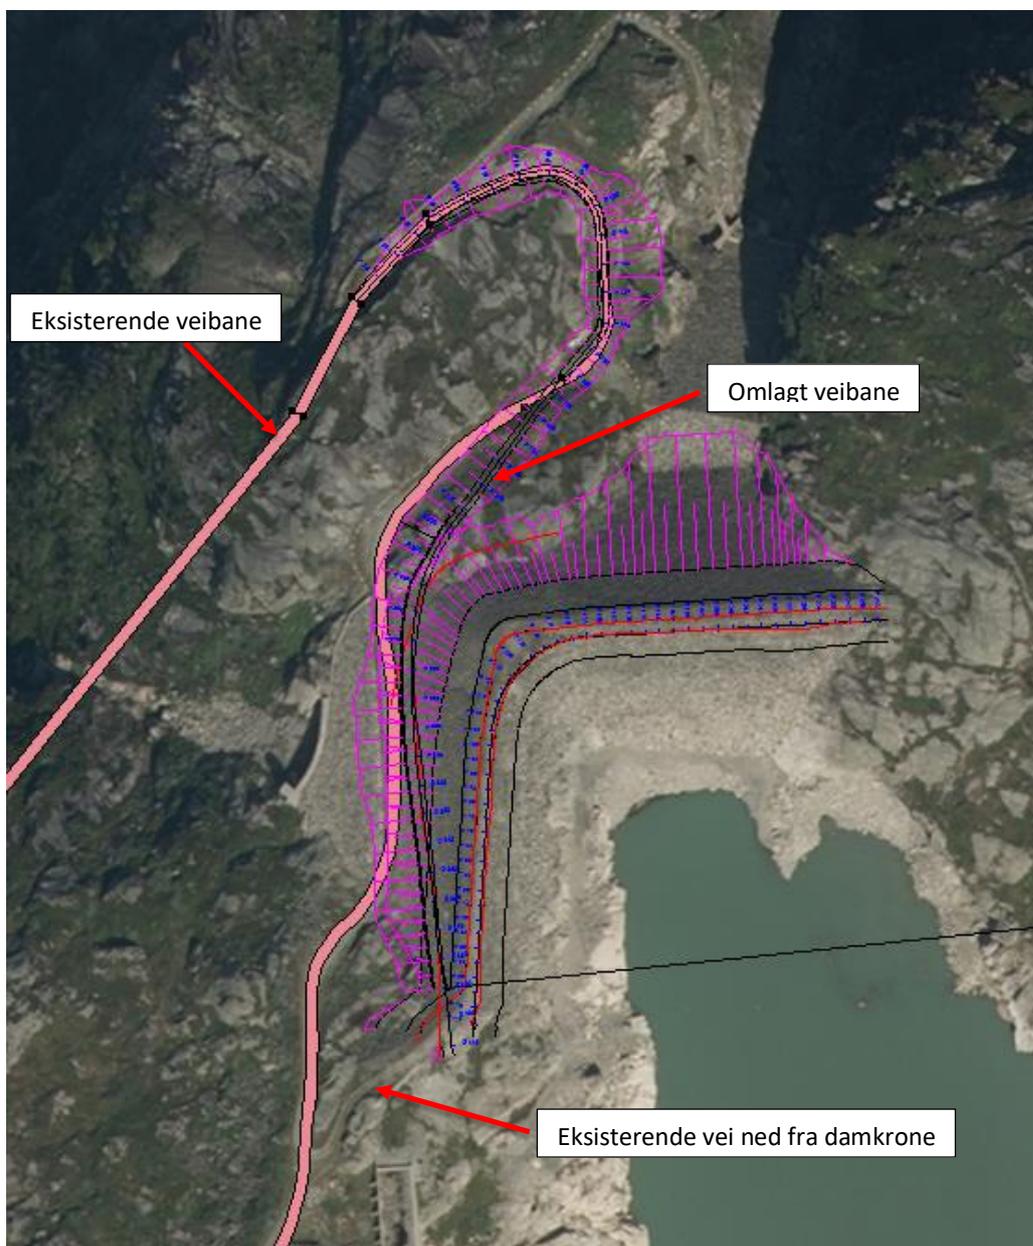
Adkomstveien fra utløpet av veitunnelen nedstrøms hoveddammen og frem til flomløpet heves og sideforskyves slik at veibanen kan bygges inn i ny damskråning. Dette omfatter ca. 400 m vei fra tunnelen til damkrona. De første 150 m følger ca. samme horisontalkurvatur som eksisterende vei, men vertikalkurvaturen heves inntil 5 meter ved hjelp av fylling. Fra 150 m og frem til damtå på ca. pel 250 ligger veilinja 10-15 m lenger øst for å komme opp på damskråningen på riktig sted. Dagens veibane over damskråningen vil bli fylt igjen med ny støttefylling, mens eksisterende trasé fra toppen av dam ned til flomløpet vil stå igjen.

Figur 26 Eksisterende og omlagt adkomstveier

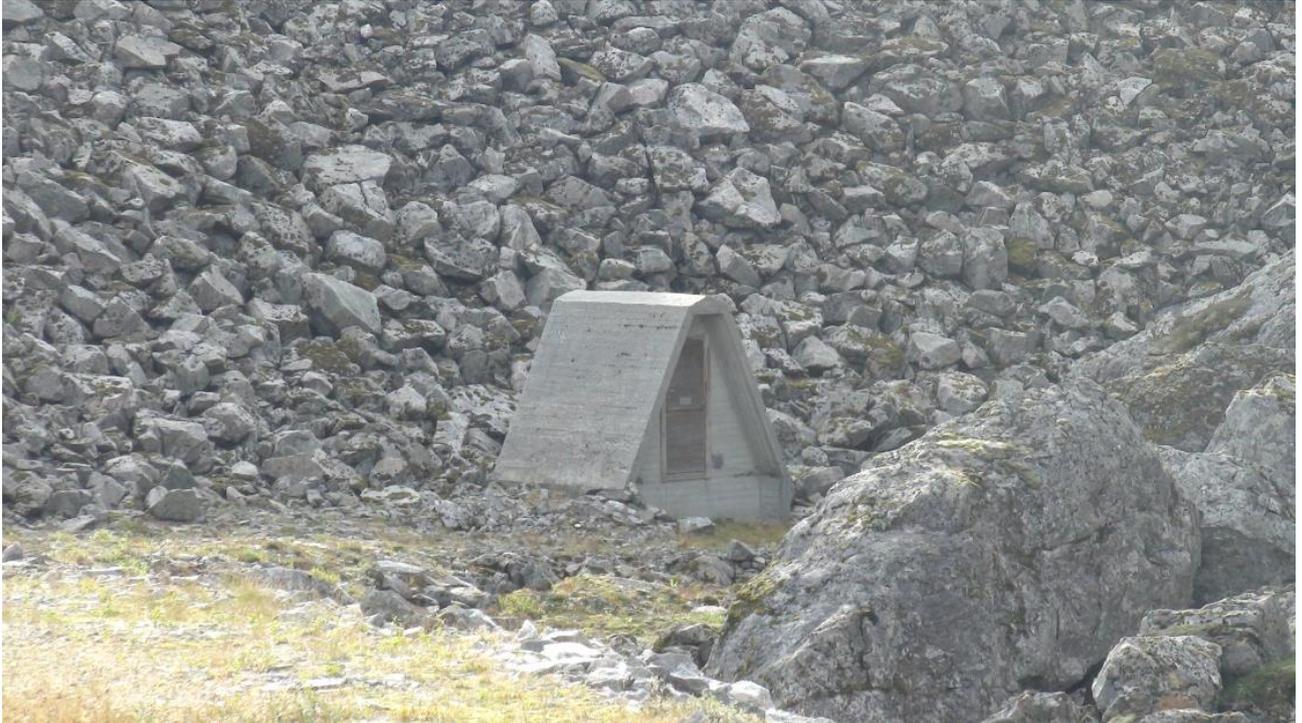
Tiltak på sperredam 1 blir tilsvarende som for hoveddammen. Påbygging av nedstrøms skråning medfører at det må gjøres mindre tiltak for å sikre adkomst til lekkasjemålekummen i nedstrøms damtå. Kummen vil heves og fremstå som i dag på et høyere nivå.

Figur 27. Lekkasjemålekum sperredam 1 (2013)

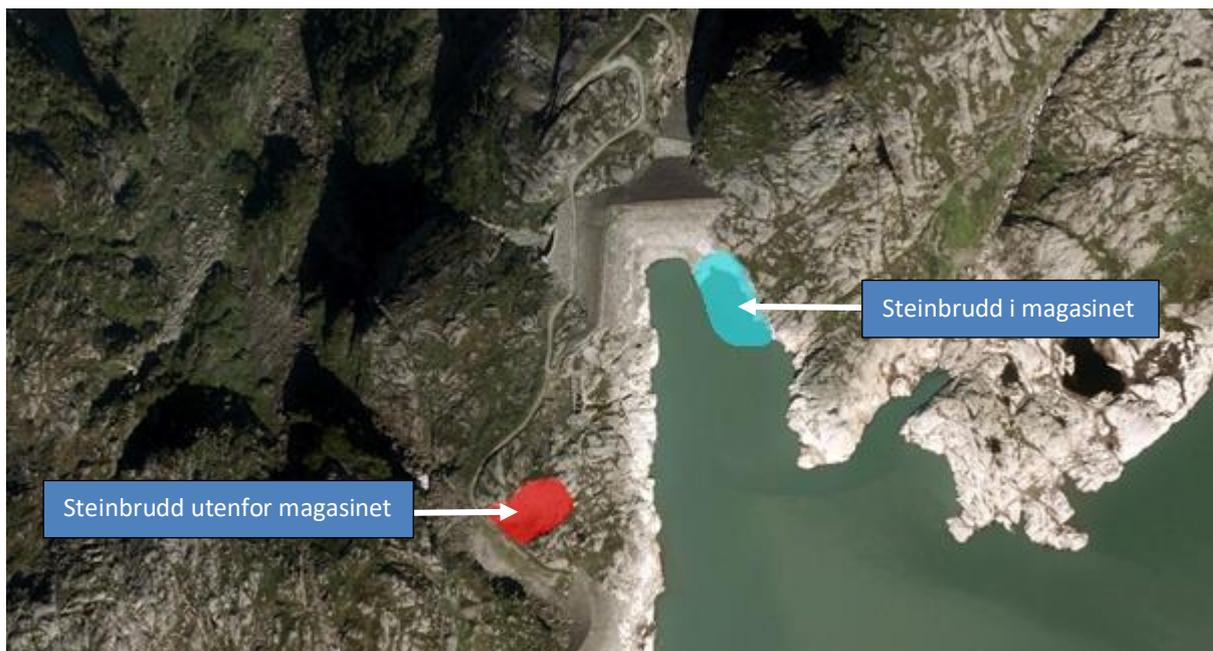
Det er to eksisterende steinbrudd. Det første er et synlig eksisterende steinbrudd utenfor magasinet ved siden av sperredam 1. Det andre eksisterende steinbruddet ligger i magasinet, øst for hoveddammen. Dette steinbruddet er normalt synlig fra januar til medio juli pga. lav vannstand.

Figur 28. Eksisterende steinbrudd oversiktskart.

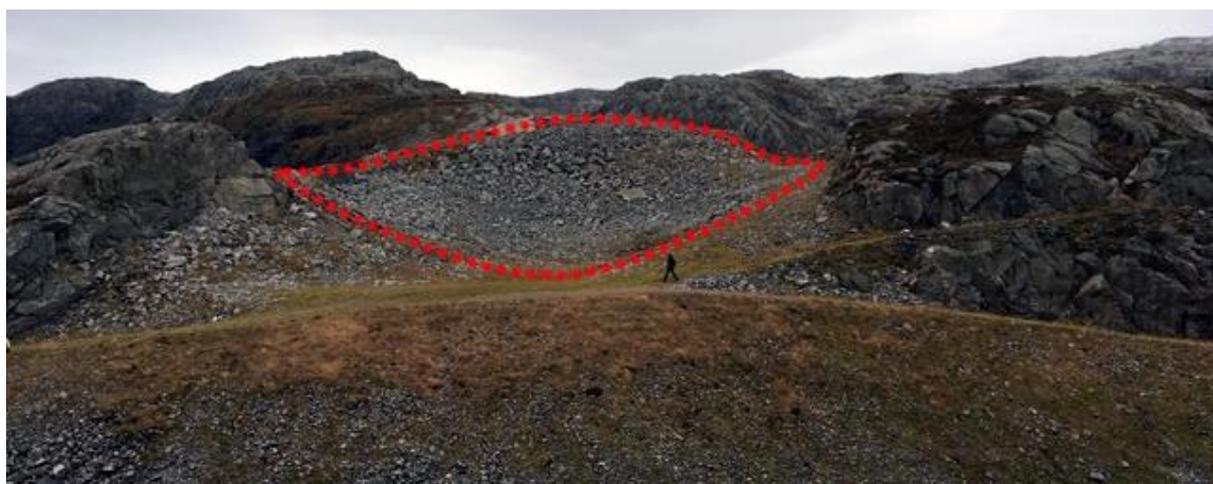
Figur 29. Bruddet utenfor magasinet, sett fra vest mot øst, er markert med røde prikker.

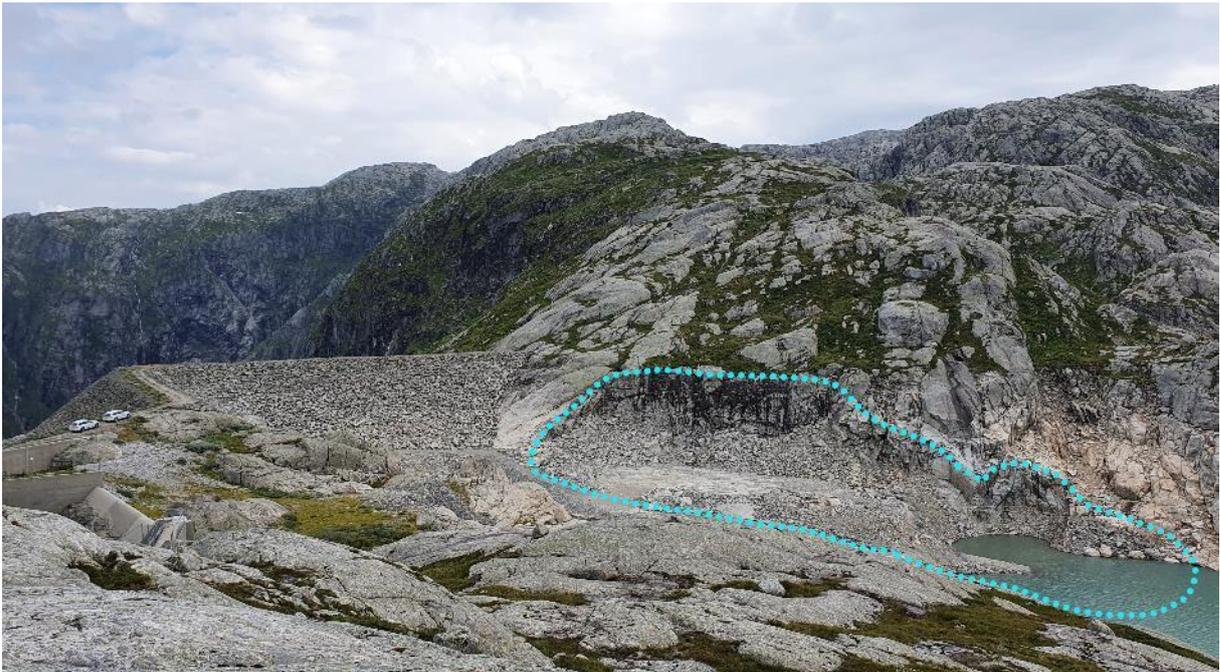
Figur 30. Bruddet i magasinet med lavnivå. Sett fra sørvest, er markert med blå prikker.

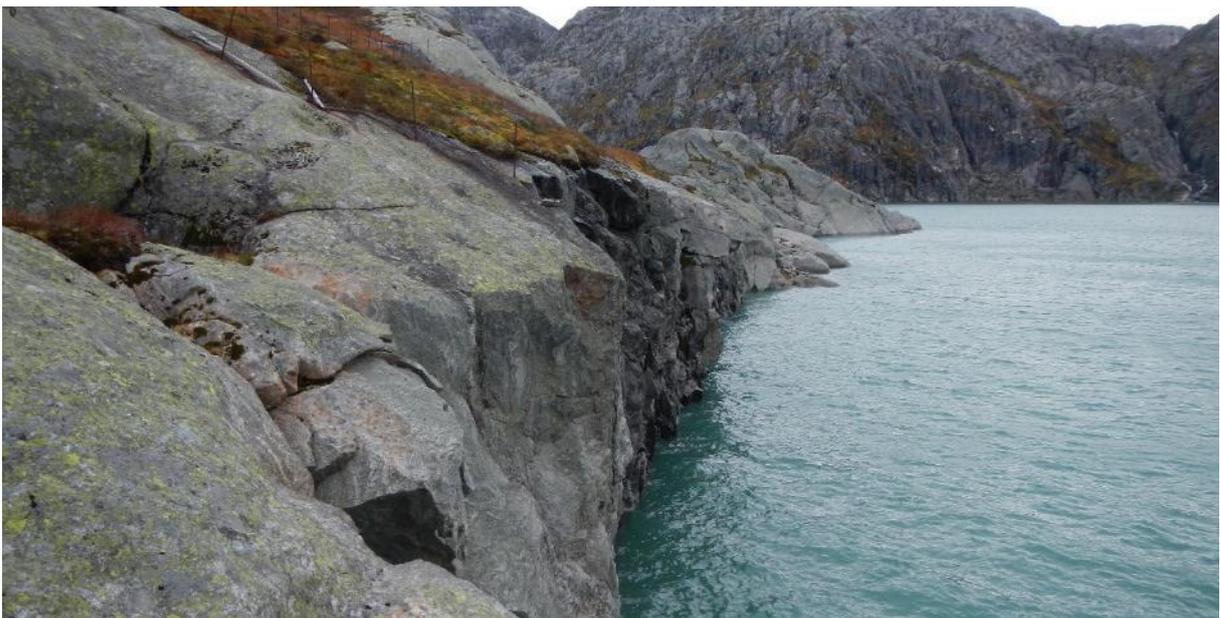
Figur 31. Steinbruddet i magasinet ved HRV. Sett fra hoveddam mot sør.

Stein fra bruddet i magasinet ble benyttet til bygging av hoveddam og sperredam 1.

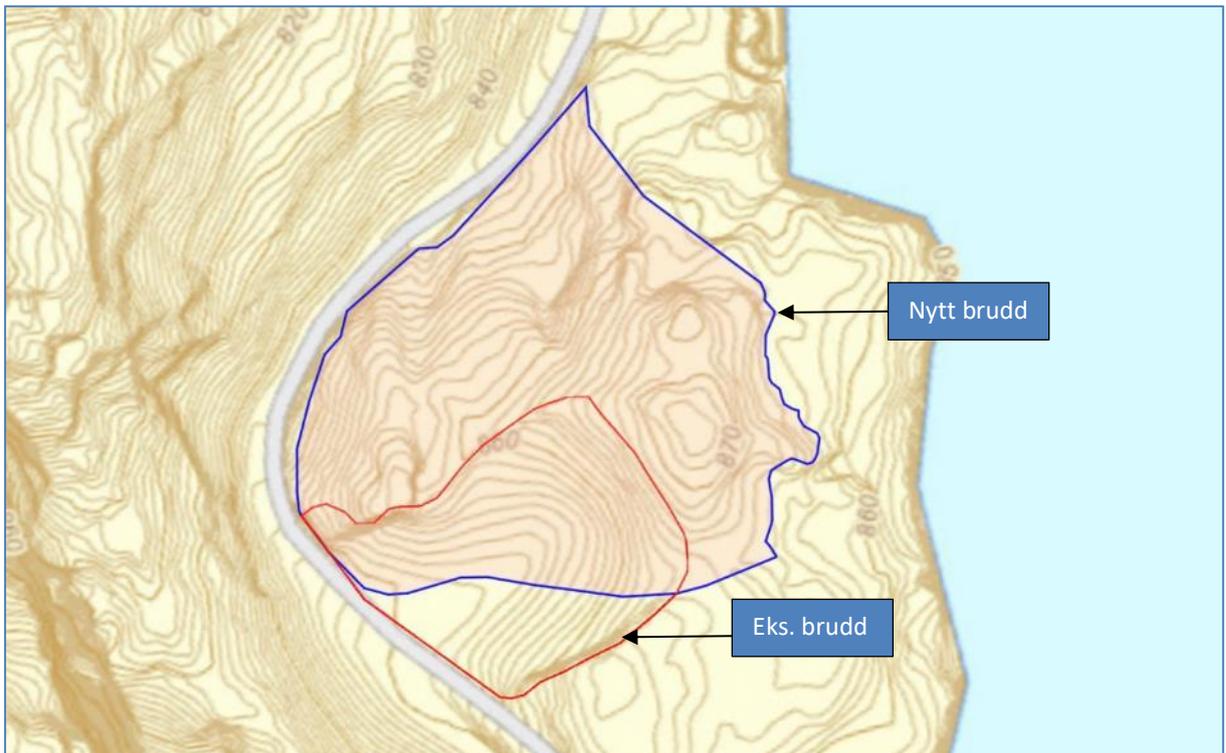
Fjellet i forlengelsen av eksisterende brudd i dagen er vurdert å være av god kvalitet. Området er lett tilgjengelig uten å gjøre større inngrep, og det er mindre behov for areal til mellomlagring av masser.

Dette er derfor en god måte å sikre nok masser på uten å endre synlighet av eksisterende område og uten å utvide synligheten av de samla inngrepene av steinbrudd utover de som blir av helt lokal karakter.

Figur 32. Blå grense viser nytt brudd i forlengelsen av eksisterende uttak, med en estimert kapasitet på 73 000 m<sup>3</sup> faste masser.

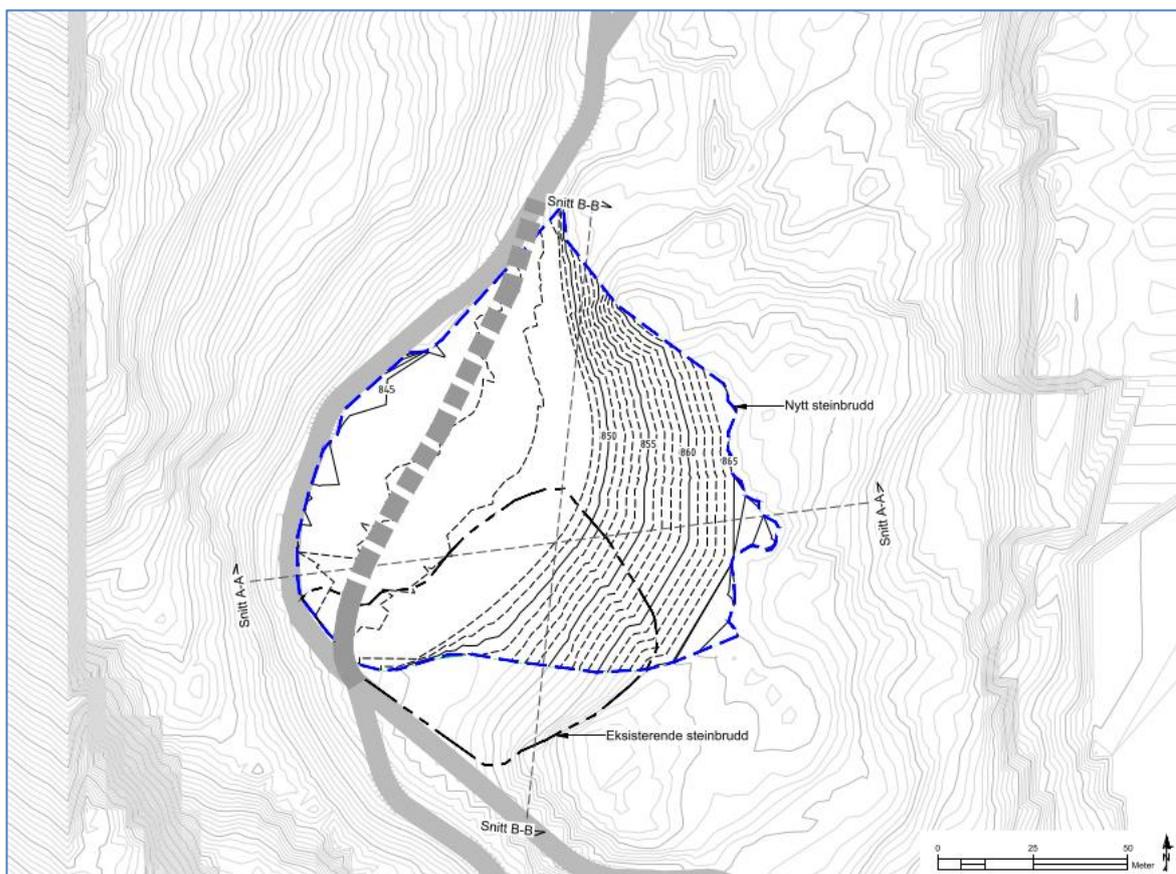
Figur 33. Eksisterende terreng koter med nye koter og nytt steinbrudd grense (se vedlegg B).

Eksisterende steinbrudd blir utvidet med ca. 7 300 m<sup>2</sup>. Med ny grense vil bruddet totalt dekke et areal på ca. 11 100 m<sup>2</sup>. For å oppnå stor andel grovblokk vil uttaket blant annet gjennomføres med stor pallhøyde, rastvis sprengning og stor forsetning. Pallhøyder vil typisk ligge mellom 14- og 18 m ved denne type sprengning.

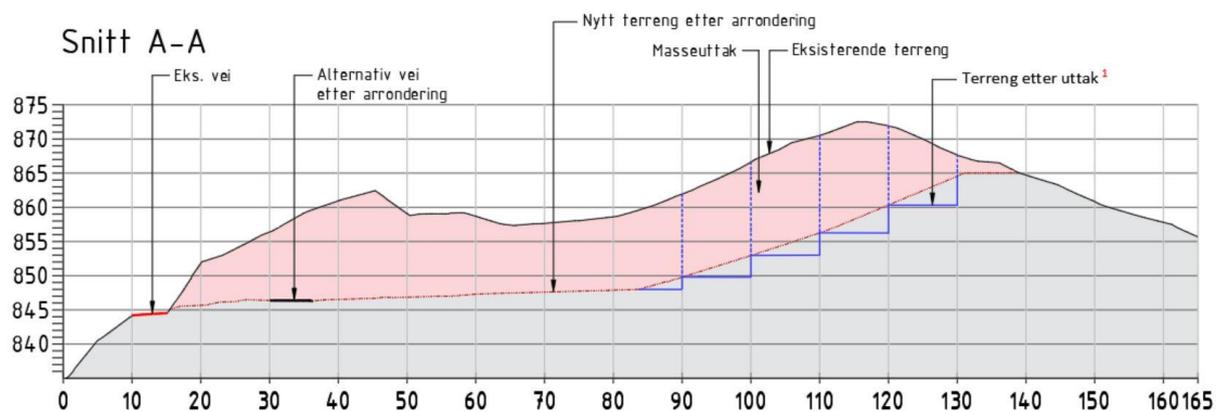
Figur 34. Snitt A-A' viser eksisterende terrenmlinje, masseuttak og linje for nytt terreng etter arrondering (se vedlegg C).

Steinbruddet skal drives inn i naturlige linjer i terrenget og arronderes som vist på snitt i Figur 34 og Figur 35.

Nedenfor følger profiler som viser eksisterende terreng (grå farge) og masseuttak (rød farge). Det er tatt utgangspunkt i 15 m pallehøyder og 10 m hyllebredde, men geometrien vil kunne justeres underveis i anleggsdriften avhengig av hvilken grovblokkandeler som oppnås.

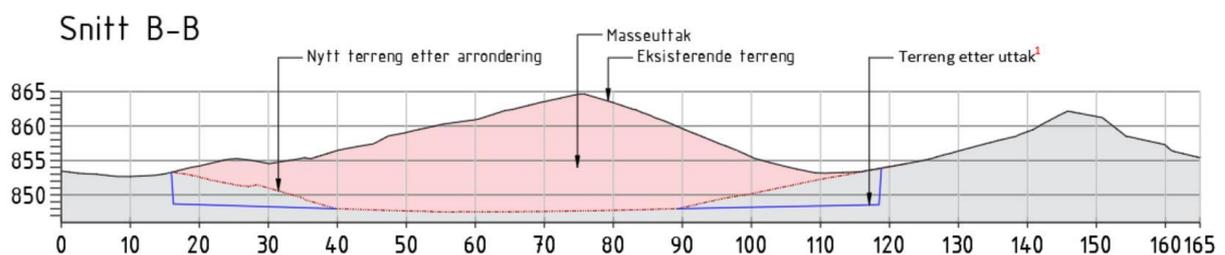
Figur 35. Snitt B-B' viser eksisterende terrenmlinje, masseuttak og linje for nytt terreng etter arrondering (se vedlegg C).

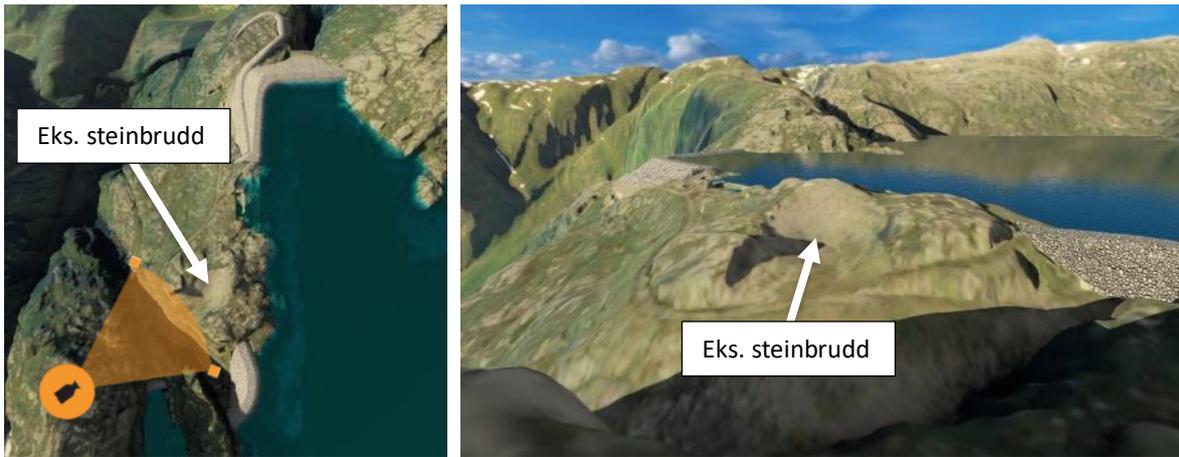
Figur 36. Eksisterende steinbrudd sett fra inngangen til bruddet i sørvest.

I dag er eksisterende steinbrudd kun synlig sett fra sørvest (Figur 36.), når du står tett på og inn mot bruddet. For øvrig er bruddet lite synlig, som vist i bildeserien som følger under.

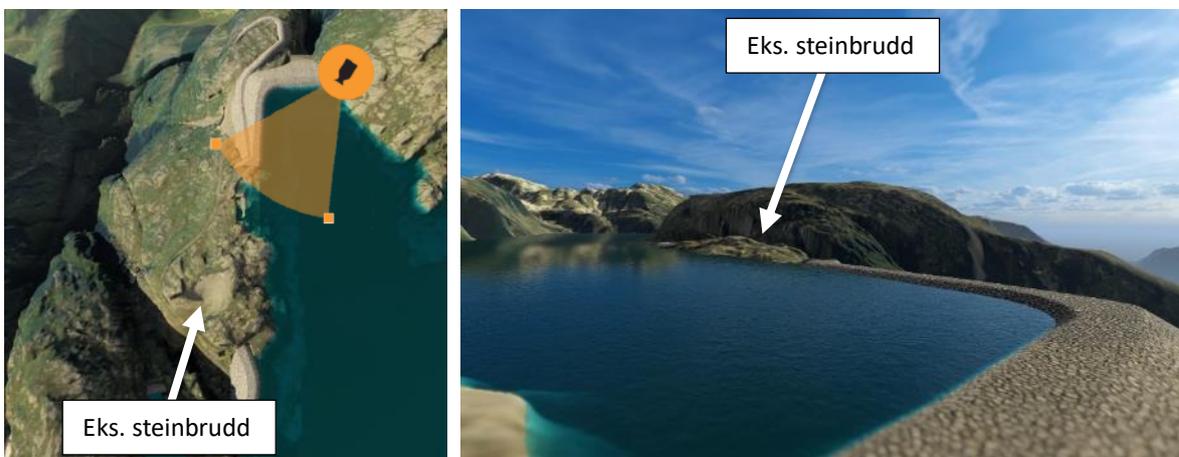
Figur 37. Eksisterende steinbrudd er skjult av foranliggende terrengformer sett fra nordøst ved hoveddam.

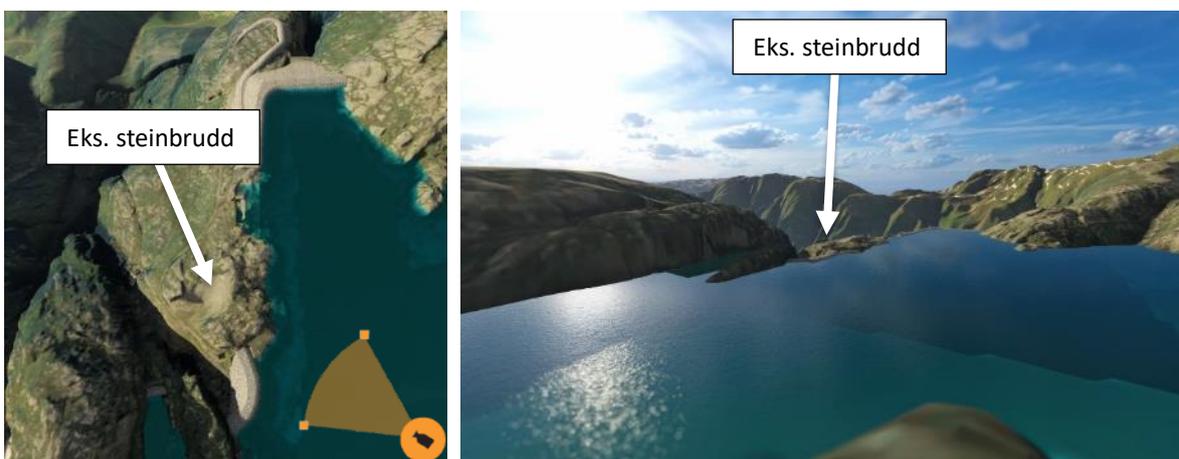
Figur 38. Eksisterende steinbrudd er skjult av foranliggende terrengformer sett fra sørøst.

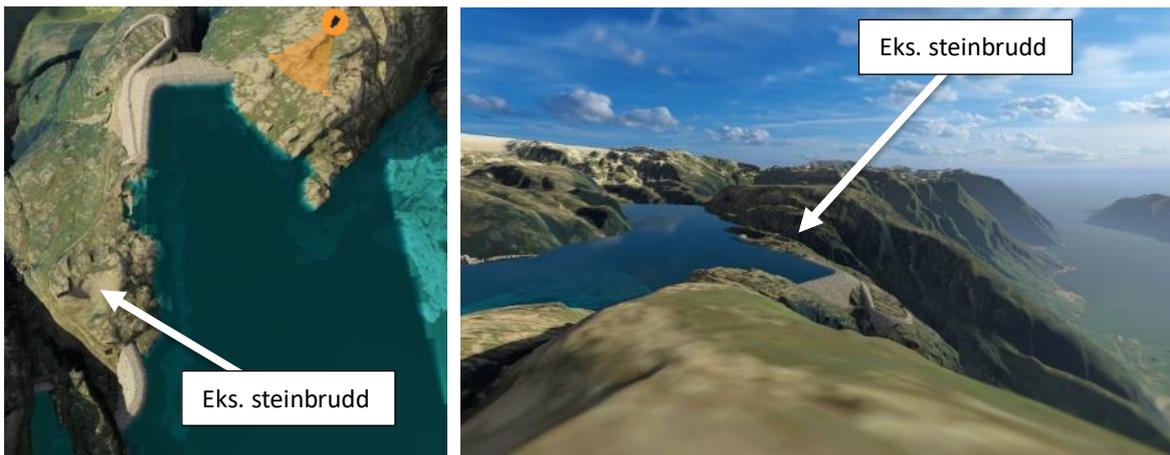
Figur 39. For å kunne skimte bruddet må man stå i forlengelsen av linja gjennom inngangen til bruddet. For å få til dette fra bakken blir avstanden så stor at det er vanskelig å skille vegger og løsmasser i brudd fra berg i dagen og løse steiner, som preger området inn mot bruddet. Illustrasjonsbilde er laget fra nordøst mot steinbrudd.

For å kunne skimte bruddet må man stå i forlengelsen av linja i inngangen til bruddet. For å kunne få til dette fra bakken blir avstanden så stor at det er vanskelig å skille vegger og løsmasser i brudd fra berg i dagen og løse steiner som preger området inn mot bruddet.

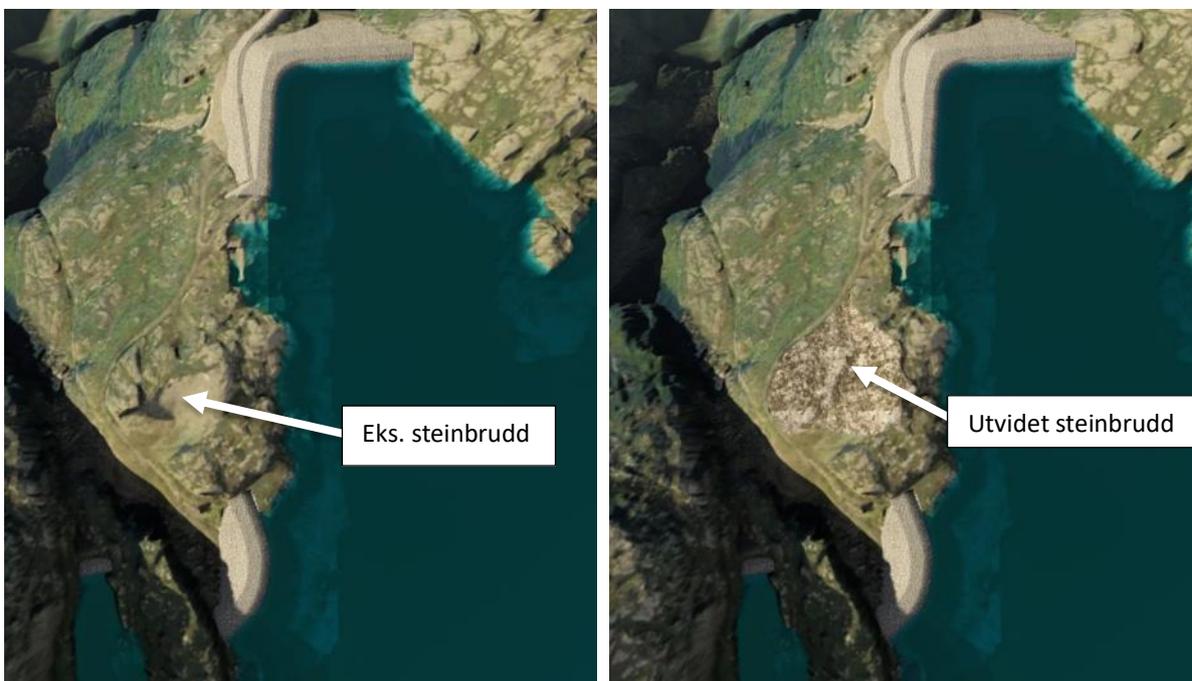
Figur 40. Illustrasjonsbilder av eksisterende steinbrudd til venstre og utvidet steinbrudd til høyre.
